# 요 약 보 고 서

## 제1장 정밀안전진단 개요

| 연번 | 시설물명 | 위치 | 규 모 | | 종별 | 형 식 | 준공<br>년도 | 비고 |
|---|---|---|---|---|---|---|---|---|
| 1 | 탄천교 | 성남 수정 사송 | 250 | 28.3<br>(6차로) | 제1종 | STB | 1993 | |
| 2 | 상적교 | 성남 수정 상적 | 180 | 28.6<br>(6차로) | 제1종 | STB | 1994 | |

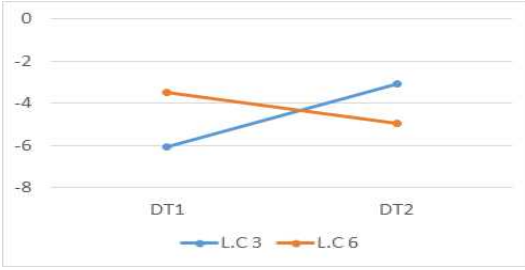
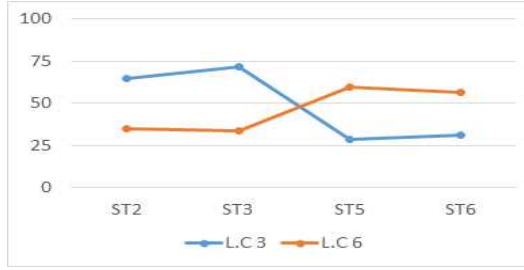
| 구분 | 분 석 결 과 | | | | | |
|---|---|---|---|---|---|---|
| | • Load Case별로 측정된 값을 횡분배한 결과, 중분대측이 다소 작게 나타났으나 이는 인접교량(탄천교_수서방면)의 간섭효과가 발생하여 나타난 결과로 판단되며, 각 재하경우에 따라 일정한 양상을 띠고 있는 것으로 나타나 특이한 구조거동은 없는 것으로 판단됨. | | | | | |
