## 제 3 장 현장조사

본 과업 대상 시설물 탄천대교는 2019년에 준공되어 약 6년간 공용된 교량으로 총연장 845.0m, 폭 18.4m, 설계하중 DB-24/DL-24(1등교) 강상자형(STB) 형식의 교량으로 경기도 성남시 수정구 탄천로에 위치하고 있다.

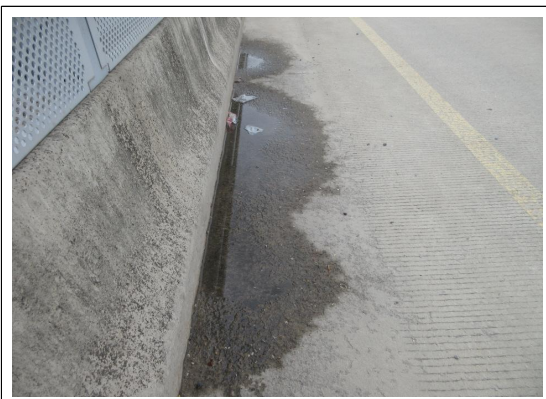
S8 교면포장 체수

- 금회 교면포장 조사결과 초기 시공 및 장기 공용 중 발생하는 일반적인 손상으로 LMC 포장 균열, 마모 및 망상균열, 망상균열, 박락, 박리, 체수, 파손 등의 손상이 조사되었다. 해당 손상은 건조수축, 교면 상부 중차량들의 반복통행에 따른 진동, 충격에 의한 손상으로 긴급한 보수보다는 정기적인 점검을 통해 적절한 보수방안을 적용을 통해 유지관리를 실시하는 것이 바람직할 것으로 판단된다.

- 포장 균열, 마모 및 망상균열, 망상균열 손상의 경우 교면상부의 차량의 반복 통행에 영향이 없는 상태이며, 또한 부분 보수 시 재손상이 발생할 수 있으므로 정기적인 점검을 통해 주의관찰 후 손상 확대 시 재포장 보수를 실시하는 것이 재손상 발생을 방지하고 장기 공용 시 건전성을 유지할 수 있을 것으로 판단된다.
- 포장 박락, 박리, 체수, 파손 손상의 경우 교면포장 노면 측에 조사된 손상으로 동계 시 재설 작업 중 염화칼슘 도포 및 장기 공용시 발생한 손상으로 긴급한 보수 보다는 정기적인 점검을 통해 주의관찰 후 차도부 재포장 시기에 맞춰 일괄 보수하여 유지관리 하는 것이 바람직할 것으로 판단된다. 허나 박리, 박락 손상은 단면손상으로 공용 중 단면손실이 다소 진행될 때는 부분 보수가 필요할 것으로 판단된다.
- 포장 파손 손상은 공용중 교면 상부를 반복적으로 통행하는 차량과 중차량들에 의해 발생된 외부적인 충격 손상으로 현재는 손상 면적이 경미 하나 확대 또는 진전 시에는 초속경을 이용하여 소파보수를 실시하는 것이 바람직할 것으로 판단된다.
- 접속부 이격 손상은 S1(L=17.0m, 이격 폭=0.03m), S14(L=17.0m, 이격 폭=0.02m) 교면포장 접속 포장부에 발생한 손상으로 우기 시 수분유입이 집중 될 때 세굴 및 지반연약화에 영향을 줄 수있으므로 주의관찰 후 이격 진전시 실런트 주입을 실시하여 이격부를 통해 우수유입을 방지하는 것이 바람직 할것으로 판단된다.

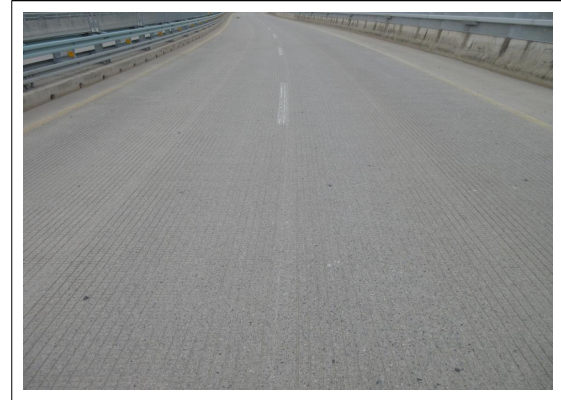
S13 교면포장 상태양호

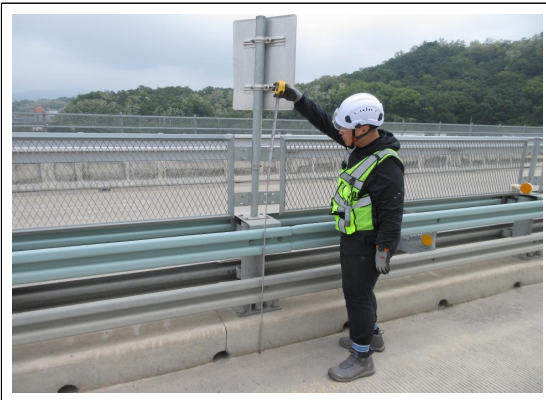
탄천대교의 상부 좌, 우측에는 철근 콘크리트 방호벽 및 강재 난간, 도로 중앙에는 철근 콘크리트 연석 및 강재 가드레일이 설치되어 있다. 콘크리트 연석 하단부에서의 높이 측정결과, 중앙분리대(1.60m), 방호벽(0.80m) 및 강재 난간(0.70m)은 총 높이 1.50m로 측정되어, 설계기준의 교량 난간높이(H: 1.10m)를 만족하는 상태로 조사되었다.

중앙분리대 높이 측정(h=1.6m)

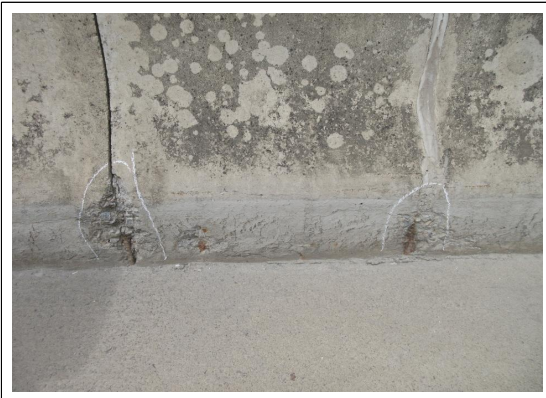
S1 방호벽 철근노출

- 금회 방호벽 및 난간 조사결과 균열(폭:0.3mm미만), 보수부 재균열(폭:0.3mm미만), 균열 부 백태, 난간 덮개탈락, 난간 변형, 박락, 박리, 철근노출, 파손 손상이 조사되었다. 공용기간 증가 및 외부충격에 의해 발생하는 일반적인 손상으로 내구성 저하에 영향을 줄 수 있으므로 단면 손상은 일부 보수를 실시하는 것이 바람직할 것으로 판단된다.

- 콘크리트 방호벽에 발생한 균열(폭:0.3mm미만), 보수부 재균열(폭:0.3mm미만), 균열부 백태, 방호벽 상부에 시공된 강재난간 지주 체결 시 발생한 균열부 사이 수분유입에 따른 손상으로 표면보수를 실시하는 것이 바람직 할 것으로 판단된다.
- 방호벽에 조사된 박락, 박리, 철근노출, 파손 손상은 구조물 공용기간 증가에 따른 동결융해 및 온도변화, 수분유입에 따라 콘크리트 탄산화 및 내구성 저하에 영향을 줄 수 있으므로 단면보수, 단면보수(방청)를 실시하는 것이 필요할 것으로 판단된다.
- 강재 난간에 발생한 난간 덮개 탈락, 난간 변형 손상에 대해서는 일상 보수를 통해 난간 교체 보수를 실시하는 것이 필요할 것으로 판단된다.

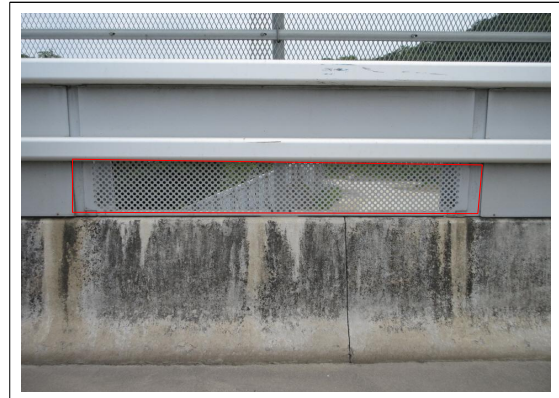
S1 난간 덮개 탈락

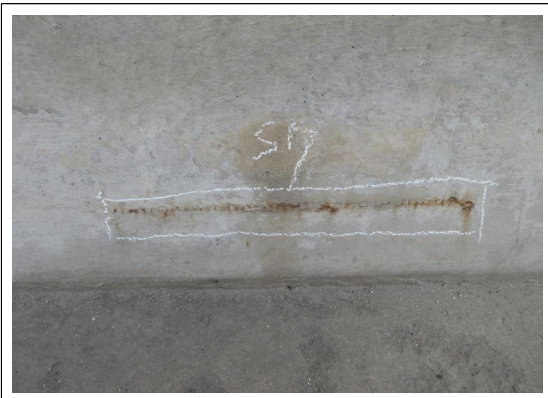
S7 방호벽 철근노출

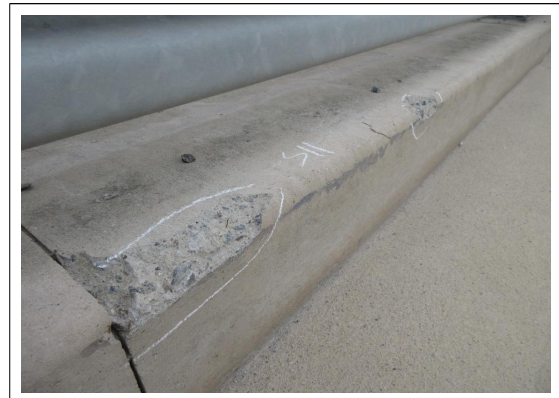
S11 중앙분리대 연석 파손

- 금회 중앙분리대 조사결과 굽힘, 연석 파손 손상이 조사되었으며, 정기적인 점검을 통해 주의관찰 후 손상 확대, 진전 시 일괄 보수를 실시하는 것이 바람직할 것으로 판단된다.

- 중앙분리대에 발생한 굽힘, 파손 손상은 외부충격에 따른 손상으로 정기적인 점검을 통해 주의관찰 후 난간 및 방호벽 보수 시 일괄보수를 실시하여 유지관리 하는 것이 바람직할 것으로 판단된다.

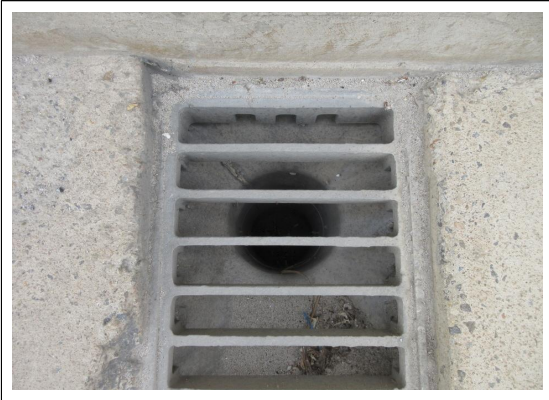
S9 배수구 상태양호

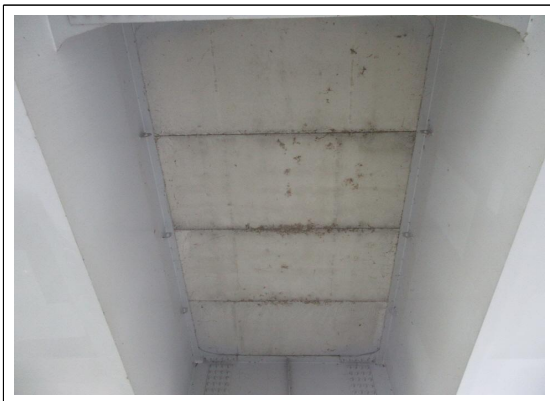
S10 바닥판하면 상태양호

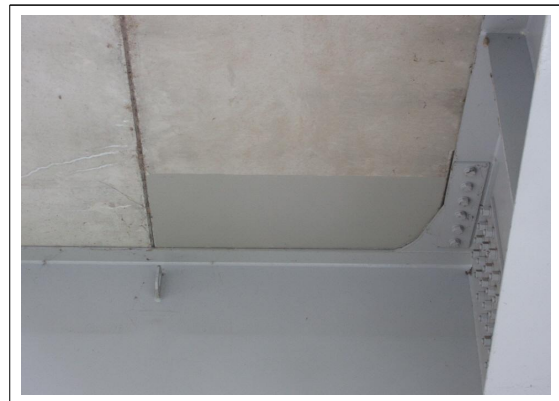
S11 바닥판하면 보수부 상태양호

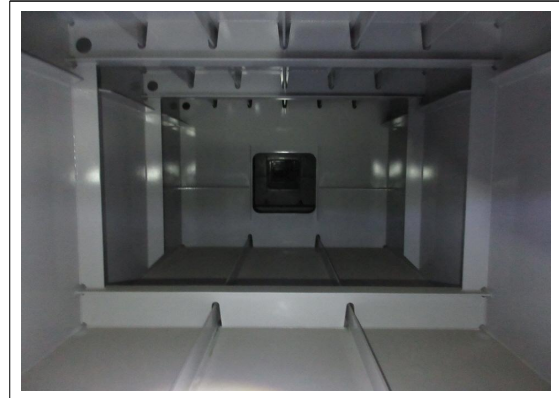
S1-G1 거더내부 상태양호

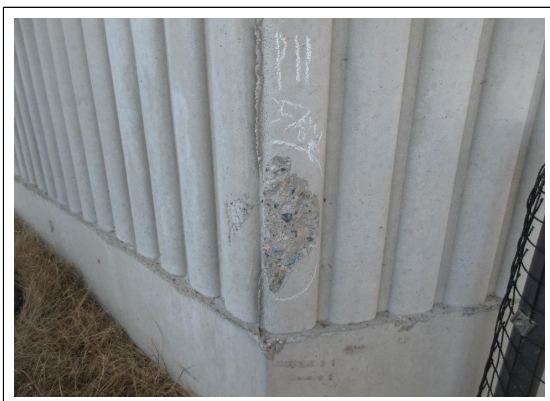
P11 기둥 파손

- 현재 대상 구조물의 교각은 25년 03월 하자보수를 통해 표면보수를 실시한 것으로 확인되었으며, 금회 교각 외관조사 결과 균열(폭:0.3mm미만), 균열(폭:0.3mm이상), 보수부 재균열(폭:0.3mm미만), 굽힘, 누수 및 백태, 누수오염, 망상균열(폭:0.1mm), 박리, 백태, 파손 손상이 조사되었다.

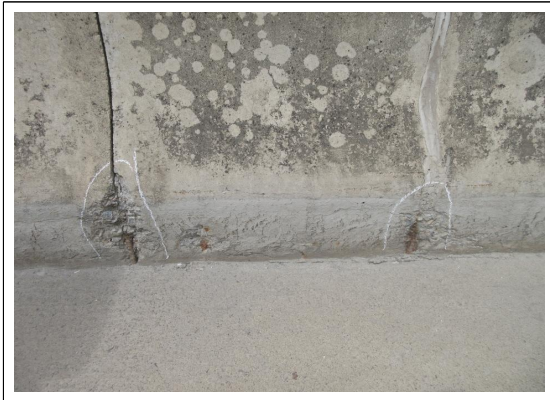
S1 방호벽 철근노출

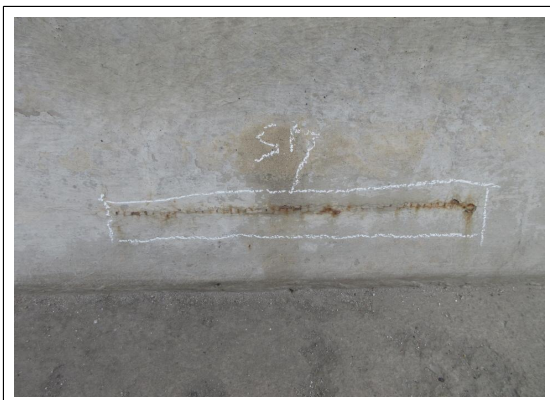
S7 방호벽 철근노출
