신월여의지하도로 안전점검(정기,정밀)용역  
(정밀안전점검)

외관조사망도  
신월여의지하도로(여의도방향)

서울터널주식회사

(주)명성엔지니어링

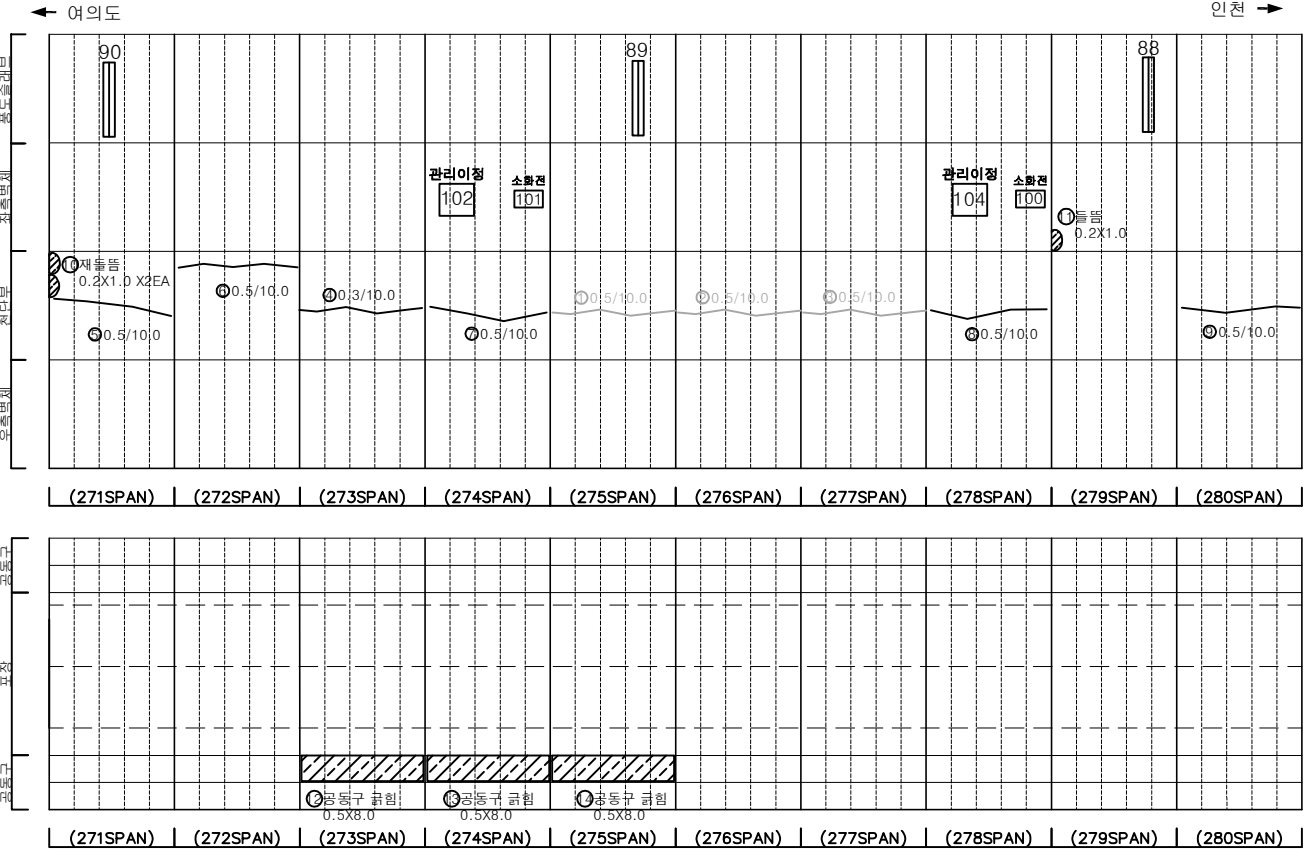
| 번호 | 발생년도 | 부재 | 위치 | 손상내용 | 손상현황 | | | | | | 비고 |
|---|---|---|---|---|---|---|---|---|---|---|---|
| 1 | 22상 | 천단부 | S 275 | 균열(폭0.3mm이상) | 0.5 | 10.0 | - | m | 1 | 10.00 | 22상 보강 |
| 2 | 22상 | 천단부 | S 276 | 균열(폭0.3mm이상) | 0.5 | 10.0 | - | m | 1 | 10.00 | 22상 보강 |
| 3 | 22상 | 천단부 | S 277 | 균열(폭0.3mm이상) | 0.5 | 10.0 | - | m | 1 | 10.00 | 22상 보강 |
| 4 | 22하 | 천단부 | S 273 | 균열(폭0.3mm이상) | 0.3 | 10.0 | - | m | 1 | 10.00 | |
| 5 | 23상 | 천단부 | S 271 | 균열(폭0.3mm이상) | 0.5 | 10.0 | - | m | 1 | 10.00 | |
| 6 | 23상 | 천단부 | S 272 | 균열(폭0.3mm이상) | 0.5 | 10.0 | - | m | 1 | 10.00 | |
| 7 | 23상 | 천단부 | S 274 | 균열(폭0.3mm이상) | 0.5 | 10.0 | - | m | 1 | 10.00 | |
| 8 | 23상 | 천단부 | S 278 | 균열(폭0.3mm이상) | 0.5 | 10.0 | - | m | 1 | 10.00 | |
| 9 | 23상 | 천단부 | S 280 | 균열(폭0.3mm이상) | 0.5 | 10.0 | - | m | 1 | 10.00 | |

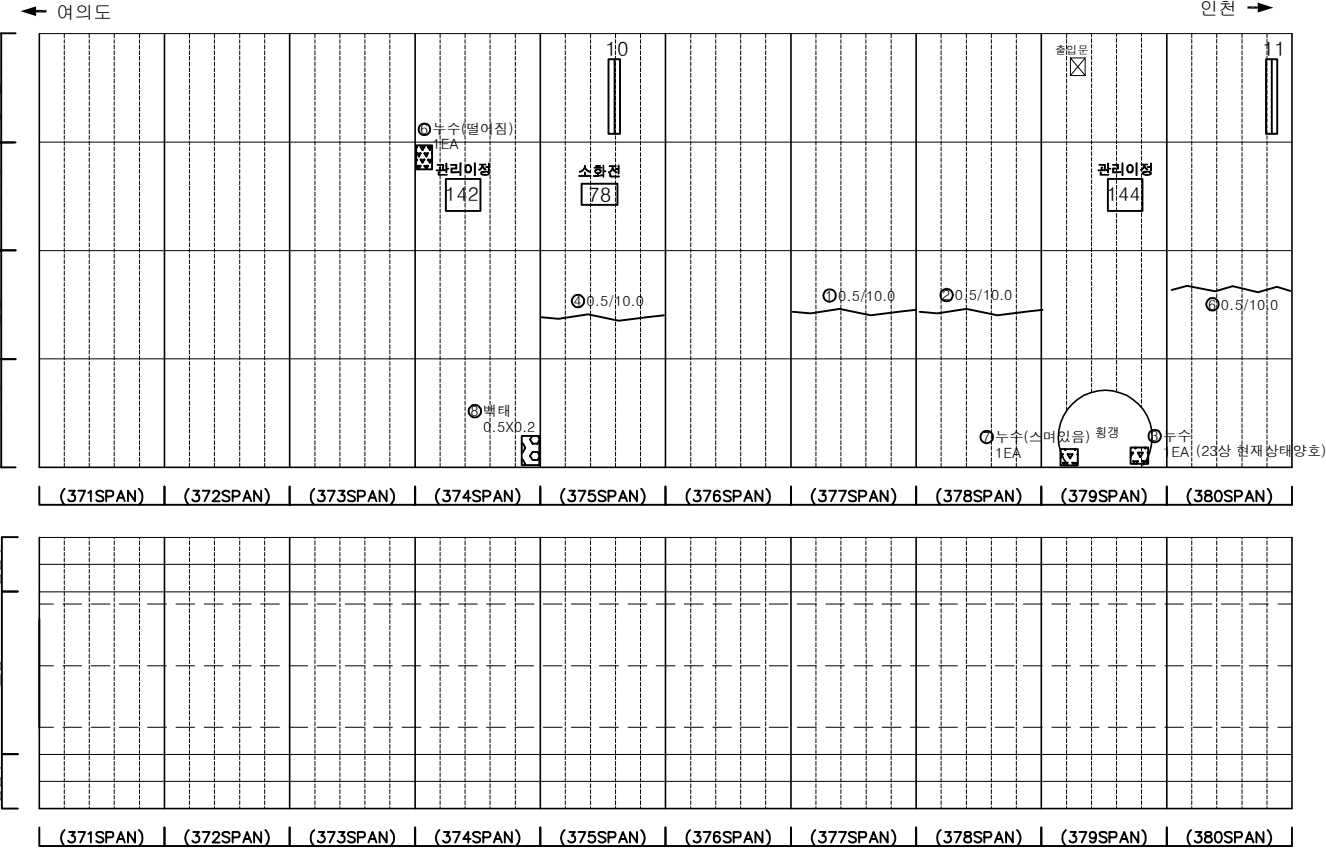
| 번호 | 발생년도 | 부재 | 위치 | 손상내용 | 손상현황 | | | | | | 비고 |
|---|---|---|---|---|---|---|---|---|---|---|---|
| 1 | 22상 | 천단부 | S 377 | 균열(폭0.3mm이상) | 0.5 | 10.0 | - | m | 1 | 10.00 | |
| 2 | 22상 | 천단부 | S 378 | 균열(폭0.3mm이상) | 0.5 | 10.0 | - | m | 1 | 10.00 | |
| 3 | 22상 | 피난연락장 | S 379 | 누수 | - | - | - | EA | 1 | 1.00 | |
| 4 | 23상 | 천단부 | S 375 | 균열(폭0.3mm이상) | 0.5 | 10.0 | - | m | 1 | 10.00 | |
| 5 | 23하 | 측벽부 | S 374 | 누수(벌어짐) | - | - | - | EA | 1 | 1.00 | |
| 6 | 24상 | 천단부 | S 380 | 균열(폭0.3mm이상) | 0.5 | 10.0 | - | m | 1 | 10.00 | |
| 7 | 24상 | 피난연락장 | S 379 | 누수(스며있음) | - | - | - | EA | 1 | 1.00 | |

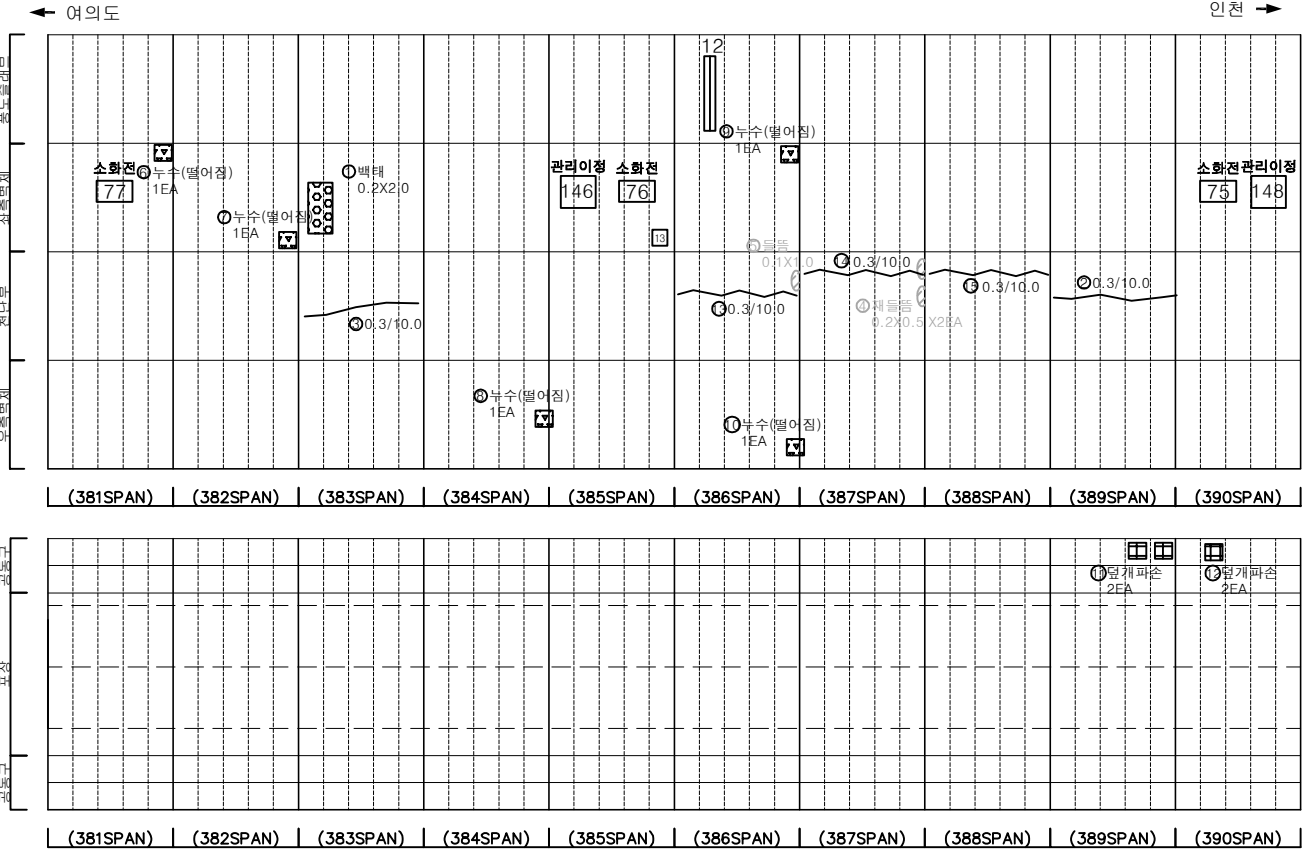
| 번호 | 발생년도 | 부재 | 위치 | 손상내용 | 손상현황 | | | | | | 비고 |
|---|---|---|---|---|---|---|---|---|---|---|---|
| 2 | 22하 | 천단부 | S 389 | 균열(폭0.3mm이상) | 0.3 | 10.0 | - | m | 1 | 10.00 | |
| 3 | 23상 | 천단부 | S 383 | 균열(폭0.3mm이상) | 0.3 | 10.0 | - | m | 1 | 10.00 | |
| 6 | 24하 | 측벽부 | S 381 | 누수(떨어짐) | - | - | - | EA | 1 | 1.00 | |
| 7 | 24하 | 측벽부 | S 382 | 누수(떨어짐) | - | - | - | EA | 1 | 1.00 | |
| 8 | 24하 | 측벽부 | S 384 | 누수(떨어짐) | - | - | - | EA | 1 | 1.00 | |
| 9 | 24하 | 측벽부 | S 386 | 누수(떨어짐) | - | - | - | EA | 1 | 1.00 | |
| 10 | 24하 | 측벽부 | S 386 | 누수(떨어짐) | - | - | - | EA | 1 | 1.00 | |
| 13 | 24하 | 천단부 | S 386 | 균열(폭0.3mm이상) | 0.3 | 10.0 | - | m | 1 | 10.00 | |
| 14 | 24하 | 천단부 | S 387 | 균열(폭0.3mm이상) | 0.3 | 10.0 | - | m | 1 | 10.00 | |

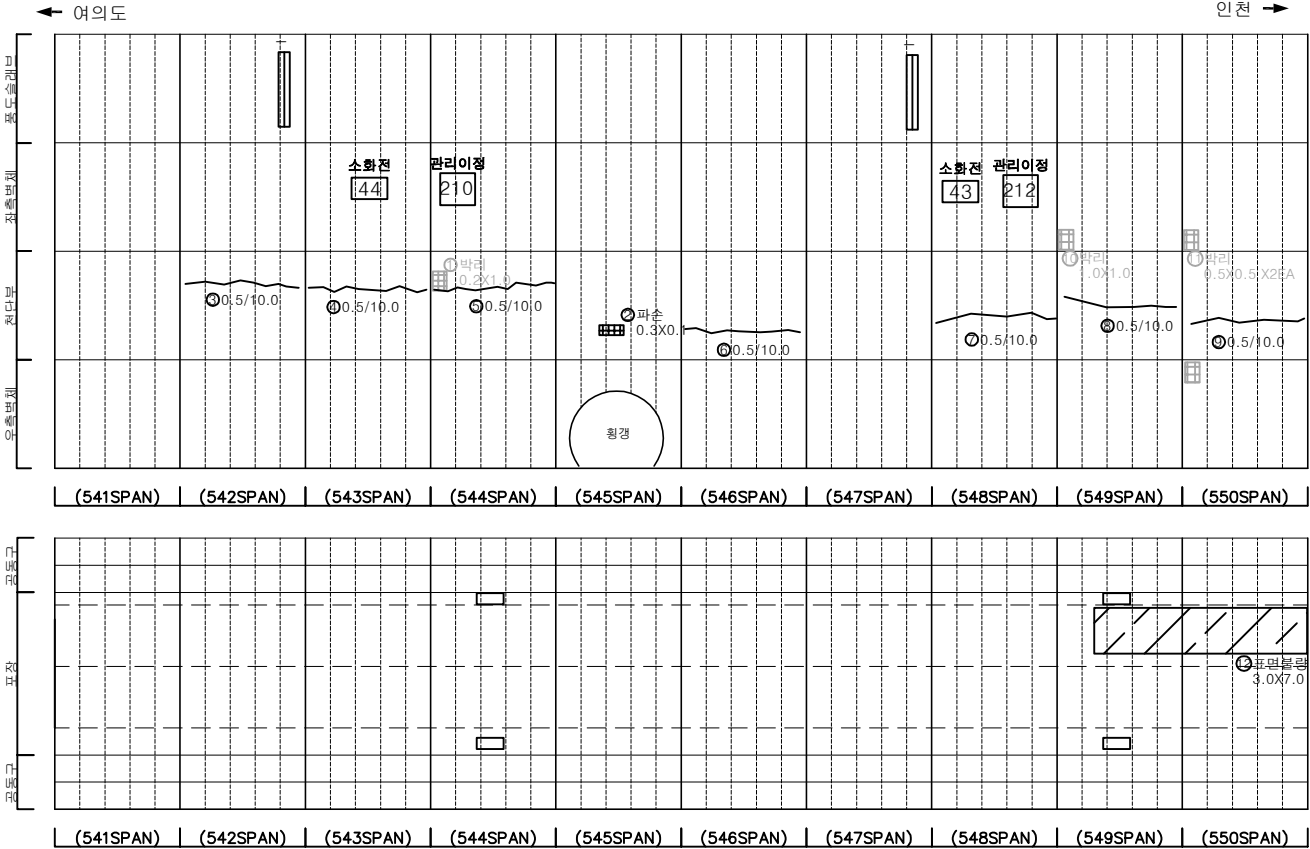
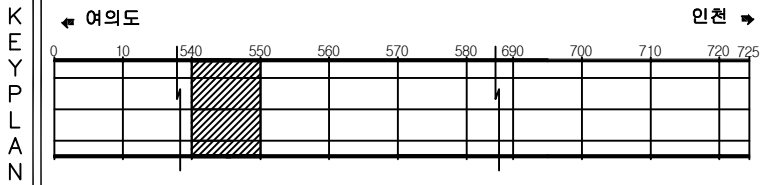
| | 누수, 습윤부 | 백태 | 퇴적물 | 도 면 명 | 신월여의지하도로-여의도방향 NATM 541~550구간 |

| 번호 | 발생<br>년도 | 부재 | 위치 | 손상내용 | 손상현황 | | | | | | 비고 |
|---|---|---|---|---|---|---|---|---|---|---|---|
| 3 | 24상 | 천단부 | S 542 | 균열(폭0.3mm이상) | 0.5 | 10.0 | - | m | 1 | 10.00 | |
| 4 | 24상 | 천단부 | S 543 | 균열(폭0.3mm이상) | 0.5 | 10.0 | - | m | 1 | 10.00 | |
| 5 | 24상 | 천단부 | S 544 | 균열(폭0.3mm이상) | 0.5 | 10.0 | - | m | 1 | 10.00 | |
| 6 | 24상 | 천단부 | S 546 | 균열(폭0.3mm이상) | 0.5 | 10.0 | - | m | 1 | 10.00 | |
| 7 | 24상 | 천단부 | S 548 | 균열(폭0.3mm이상) | 0.5 | 10.0 | - | m | 1 | 10.00 | |
| 8 | 24상 | 천단부 | S 549 | 균열(폭0.3mm이상) | 0.5 | 10.0 | - | m | 1 | 10.00 | |
| 9 | 24상 | 천단부 | S 550 | 균열(폭0.3mm이상) | 0.5 | 10.0 | - | m | 1 | 10.00 | |

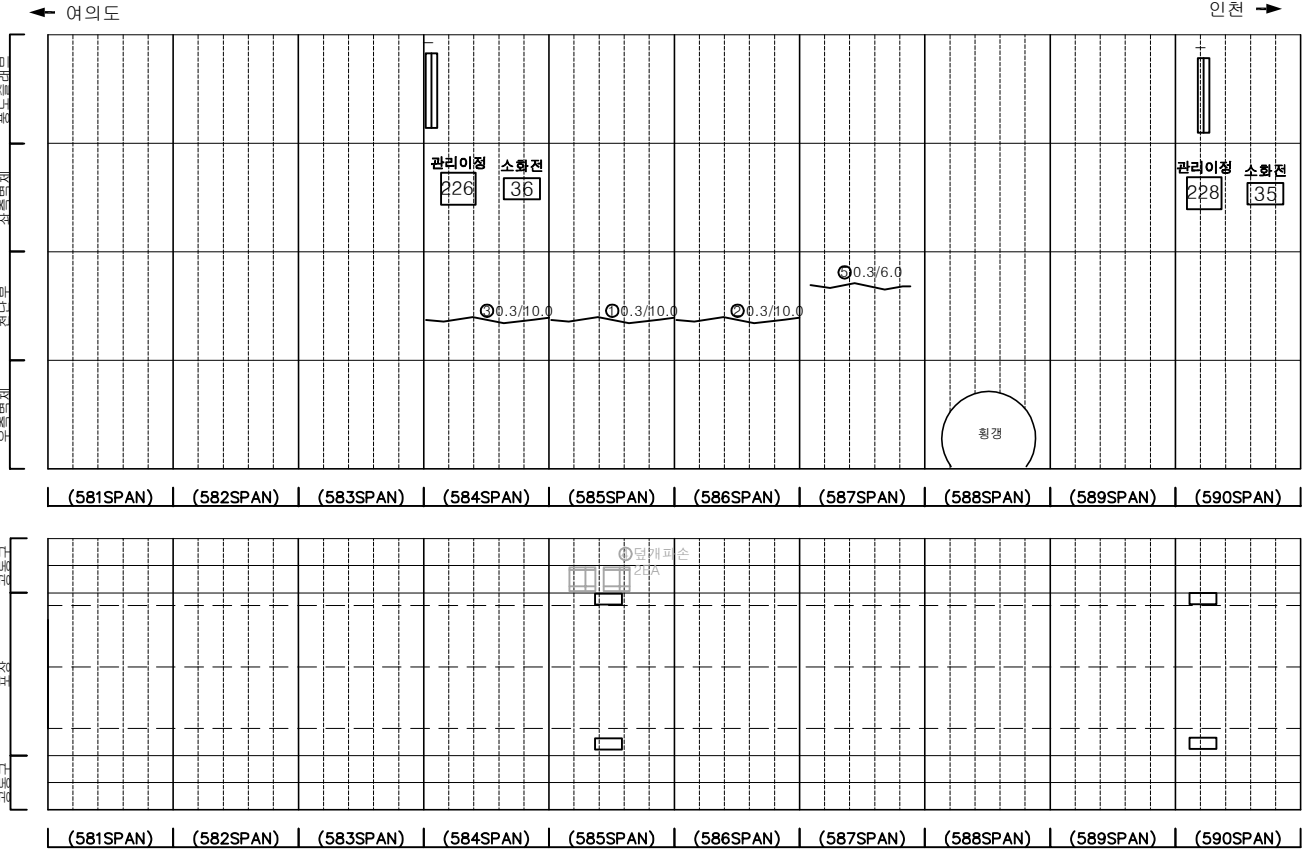
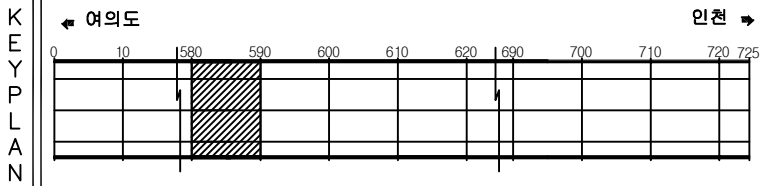
| 번호 | 발생년도 | 부재 | 위치 | 손상내용 | 손상현황 | | | | | | 비고 |
|---|---|---|---|---|---|---|---|---|---|---|---|
| 1 | 22상 | 천단부 | S 585 | 균열(폭0.3mm이상) | 0.3 | 10.0 | - | m | 1 | 10.00 | |
| 2 | 22상 | 천단부 | S 586 | 균열(폭0.3mm이상) | 0.3 | 10.0 | - | m | 1 | 10.00 | |
| 3 | 22하 | 천단부 | S 584 | 균열(폭0.3mm이상) | 0.3 | 10.0 | - | m | 1 | 10.00 | |
| 5 | 24하 | 천단부 | S 587 | 균열(폭0.3mm이상) | 0.3 | 6.0 | - | m | 1 | 6.00 | |

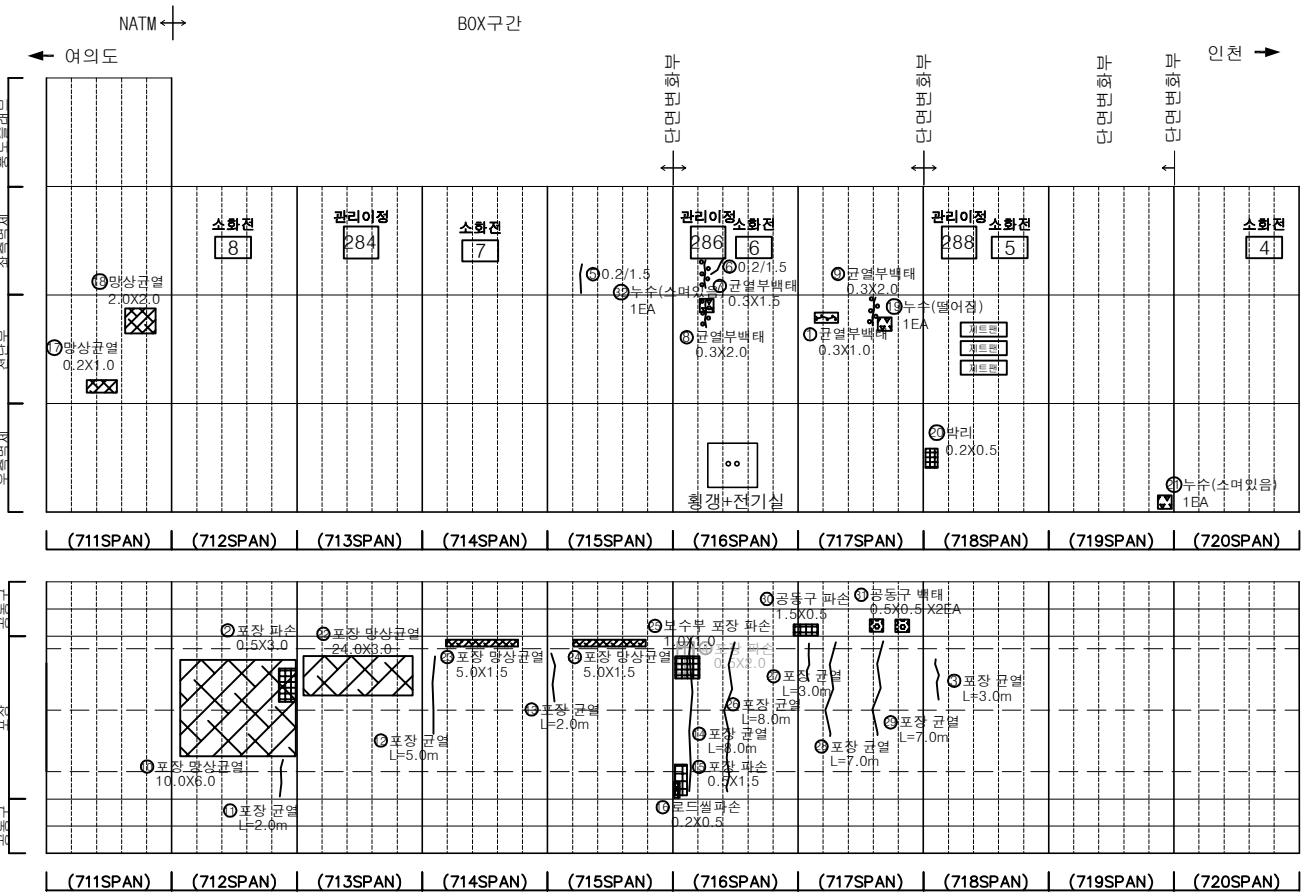
| 번호 | 발생<br>년도 | 부재 | 위치 | 손상내용 | 손상현황 | | | | | | 비 고 |
|---|---|---|---|---|---|---|---|---|---|---|---|
| 7 | 23하 | 측벽부 | S 716 | 균열부백태 | - | 0.3 | 1.5 | m <sup>2</sup> | 1 | 0.45 | |
| 8 | 23하 | 천단부 | S 716 | 균열부백태 | - | 0.3 | 2.0 | m <sup>2</sup> | 1 | 0.60 | |
| 9 | 23하 | 천단부 | S 717 | 균열부백태 | - | 0.3 | 2.0 | m <sup>2</sup> | 1 | 0.60 | |
| 10 | 23하 | 포장부 | S 712 | 포장 망상균열 | - | 10.0 | 6.0 | m <sup>2</sup> | 1 | 60.00 | |
| 17 | 24상 | 천단부 | S 711 | 망상균열 | - | 0.2 | 1.0 | m <sup>2</sup> | 1 | 0.20 | |
| 18 | 24상 | 천단부 | S 711 | 망상균열 | - | 2.0 | 2.0 | m <sup>2</sup> | 1 | 4.00 | |
| 19 | 24상 | 천단부 | S 717 | 누수(떨어짐) | - | - | - | EA | 1 | 1.00 | |
| 22 | 24상 | 포장부 | S 713 | 포장 망상균열 | - | 24.0 | 3.0 | m <sup>2</sup> | 1 | 72.00 | |
| 32 | 24하 | 천단부 | S 716 | 누수(스며있음) | - | - | - | EA | 1 | 1.00 | |

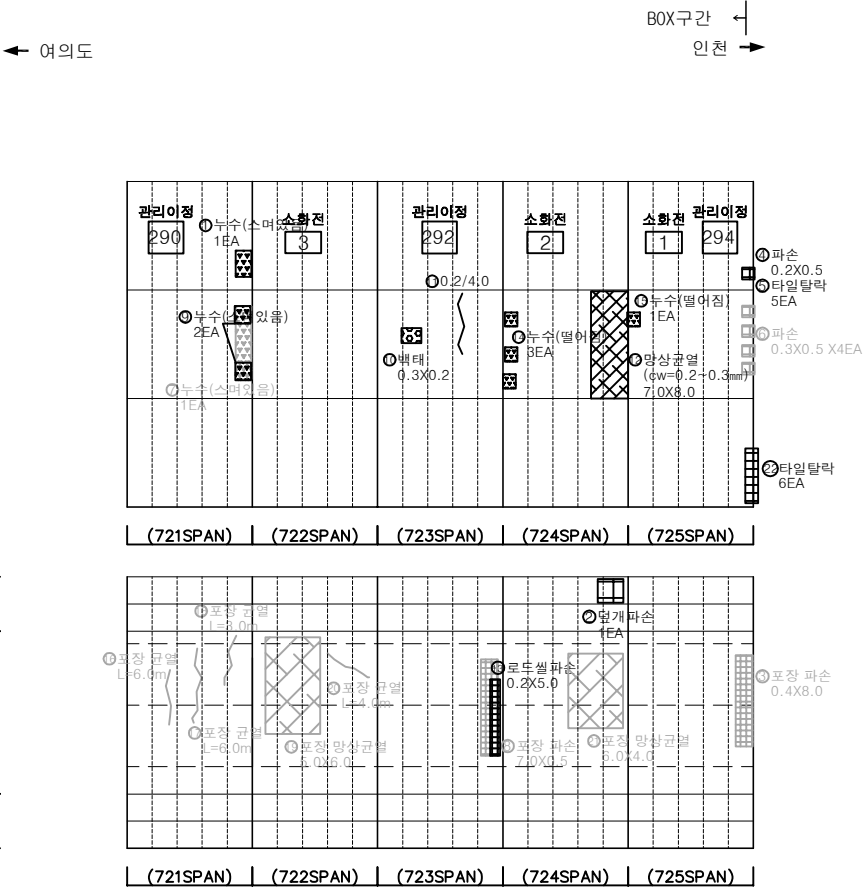
| 번호 | 발생년도 | 부재 | 위치 | 손상내용 | 손상현황 | | | | | | 비고 |
|---|---|---|---|---|---|---|---|---|---|---|---|
| 1 | 22상 | 측벽부 | S 721 | 누수(스며있음) | - | - | - | EA | 1 | 1.00 | |
| 9 | 23하 | 천단부 | S 721 | 누수(스며있음) | - | - | - | EA | 2 | 2.00 | |
| 11 | 23하 | 천단부 | S 723 | 균열(폭0.3mm미만) | 0.2 | 4.0 | - | m | 1 | 4.00 | |
| 12 | 23하 | 천단부 | S 724 | 망상균열 | - | 7.0 | 8.0 | m <sup>2</sup> | 1 | 56.00 | |
| 14 | 24상 | 천단부 | S 724 | 누수(떨어짐) | - | - | - | EA | 3 | 3.00 | |
| 15 | 24상 | 천단부 | S 725 | 누수(떨어짐) | - | - | - | EA | 1 | 1.00 | |
| 19 | 24상 | 포장부 | S 723 | 포장 망상균열 | - | 5.0 | 6.0 | m <sup>2</sup> | 1 | 30.00 | 24'하 보수 |
| 21 | 24상 | 포장부 | S 724 | 포장 망상균열 | - | 6.0 | 4.0 | m <sup>2</sup> | 1 | 24.00 | 24'하 보수 |
