## 제 **10** 장 덕이호수

## 제 10 장 덕이호수

본 맨홀은 경기도 고양시 일산서구 덕이동 ~ 대화동 일원에 위치한 시설물로 총 6개소 (#1~#6)의 철근 콘크리트 구조물로 시공되어 있으며 본 시설물의 세부내용은 다음과 같다.

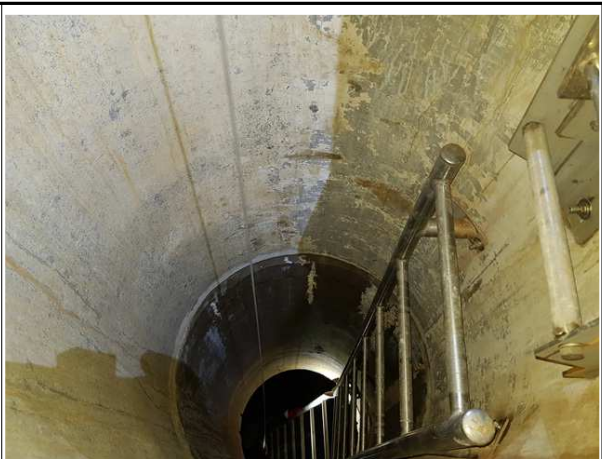
| 내용 | 맨홀 수직부 내부 벽체 |

| | 백태 |

수직부의 백태 손상은 시공 초기 콘크리트 타설 후 양생 과정에서 발생한 수화열 및 거푸집 제거 후 발생한 건조 수축등에 의해 발생한 손상부에 맨홀 내부에 수분접촉에 의하여 발생한 것으로 사료되며 표면보수를 통한 내구성 확보가 필요한 것으로 판단된다.

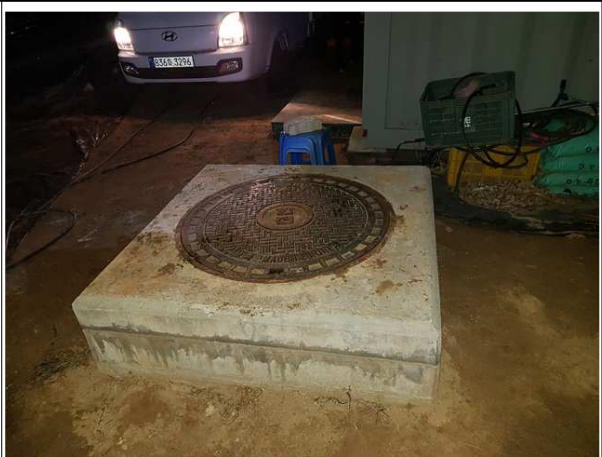
| 내용 | 맨홀 외부 전경 |

| | 상태양호 |

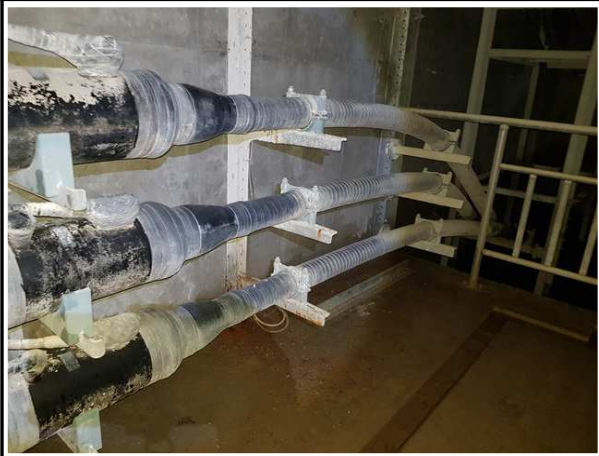
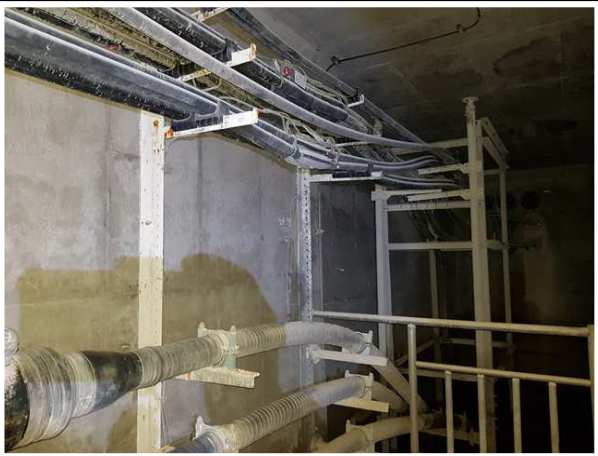
【사진 10.4】 부속 설비 현황

수용시설의 부속시설인 이음부, 지지대, 받침대는 파손 및 변형이 발생 되지 않은 상태이며, 볼트결속 및 용접상태도 특별한 손상이 발생 되지 않은 양호한 상태인 것으로 조사되었다.

| 내용                      받침대 상태양호 | 내용                      지지대 상태양호 |

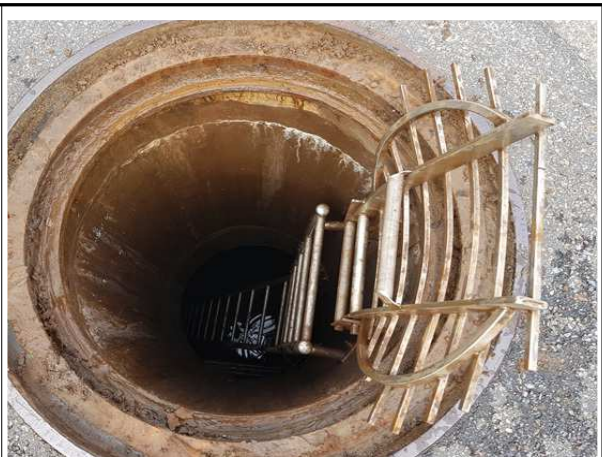
| 내용 | 출입부 |

| | 백태 |

백태 손상은 시공 초기 콘크리트 타설 후 양생 과정에서 발생한 건조수축 등에 의해 형성된 손상부에 맨홀 내부의 습윤환경으로 인한 반복적인 수분점착 또는 관로구누수로 인해 지속적인 지하수 노출이 작용하여 발생한 것으로 사료되며, 관로구보수 후 표면보수를 실시하여 콘크리트 내구성 저하를 방지하는 것이 적절할 것으로 사료된다.

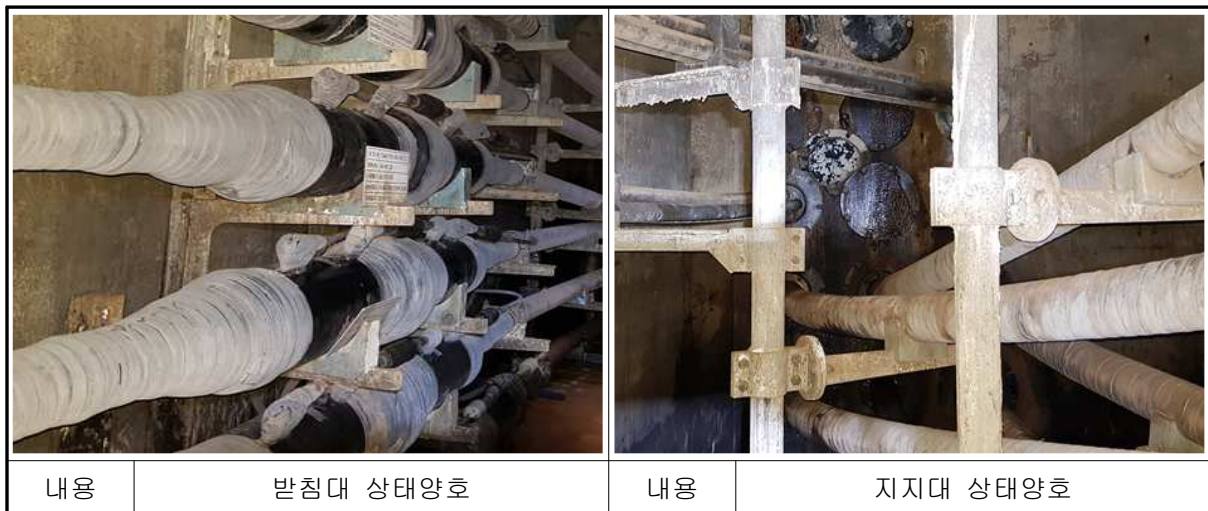
【사진 10.9】 부속 및 부대설비 현황

수용시설의 부속시설인 이음부, 지지대, 받침대는 파손 및 변형이 발생 되지 않은 상태이며, 볼트결속 및 용접상태도 특별한 손상이 발생 되지 않은 양호한 상태인 것으로 조사되었다.

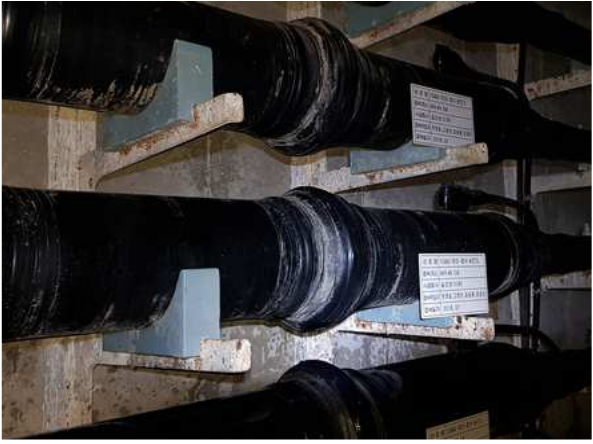
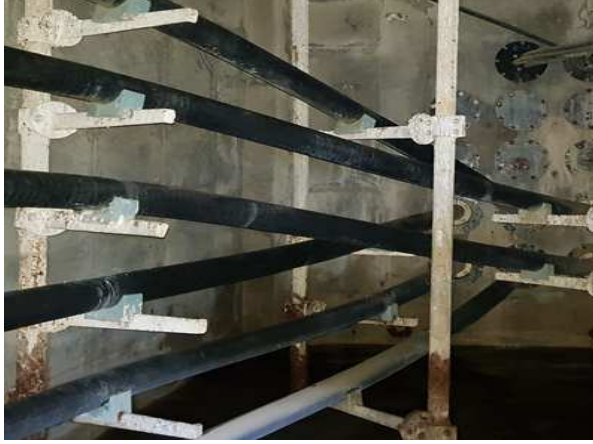
【사진 10.13】 부속 및 부대설비 현황

수용시설의 부속시설인 이음부, 지지대, 받침대는 파손 및 변형이 발생 되지 않은 상태이며, 볼트결속 및 용접상태도 특별한 손상이 발생 되지 않은 양호한 상태인 것으로 조사되었다.

| 내용 | 반침대<br>상태양호 | 내용 | 지지대<br>상태양호 |

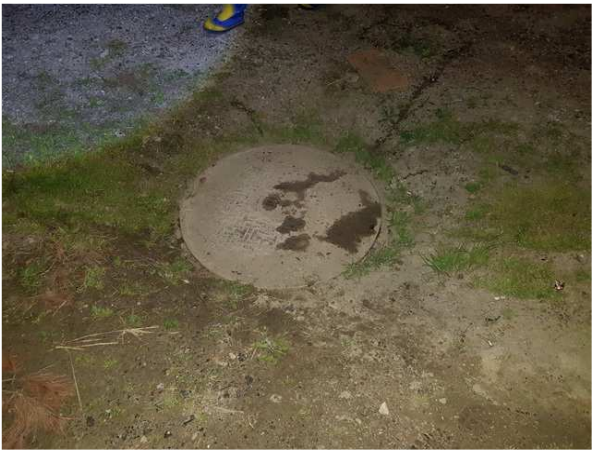
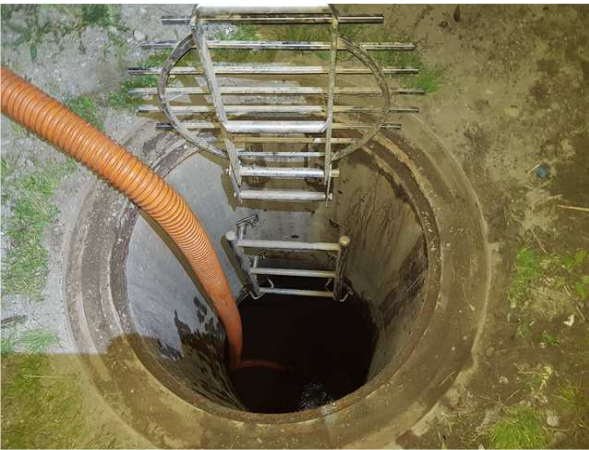
【사진 10.16】 맨홀 외부 주요 손상

금회 정밀안전점검을 통한 맨홀 외부 외관조사결과, 주요 손상이 없는 양호한 상태로 조사되었다.

| 내용 | 맨홀 외부 | 내용 | 수직로 |
| | 상태양호 | | 상태양호 |

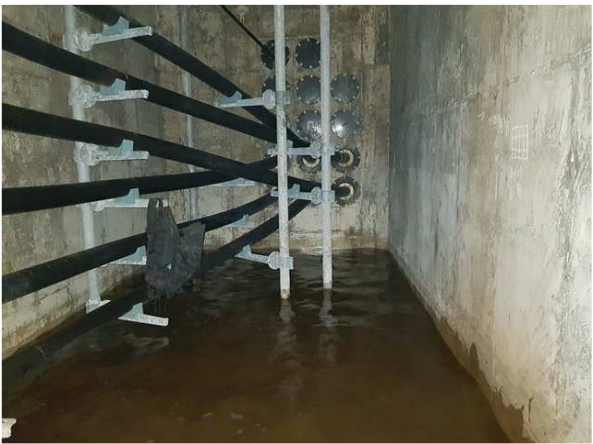
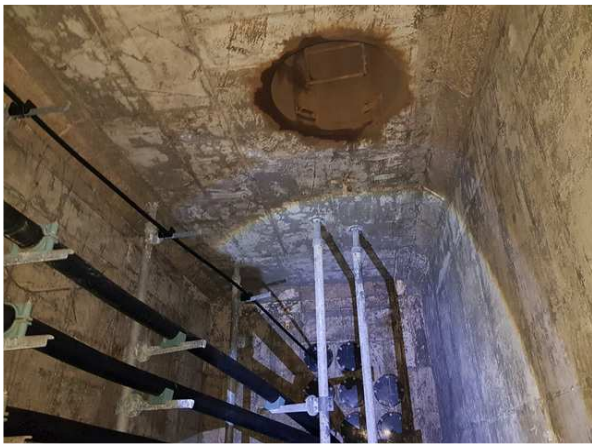
【사진 10.19】 맨홀 내부 주요 손상

금회 정밀안전점검을 통한 맨홀 내부 외관조사결과, 주요 손상이 없는 양호한 상태로 조사되었다.

| 내용 | 벽체 | 내용 | 상부슬래브 |
| | 상태양호 | | 상태양호 |

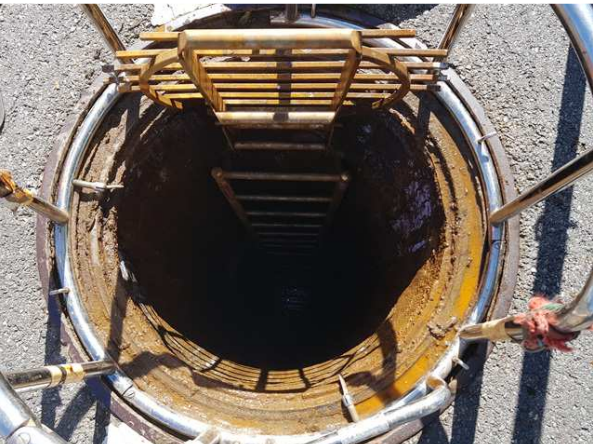
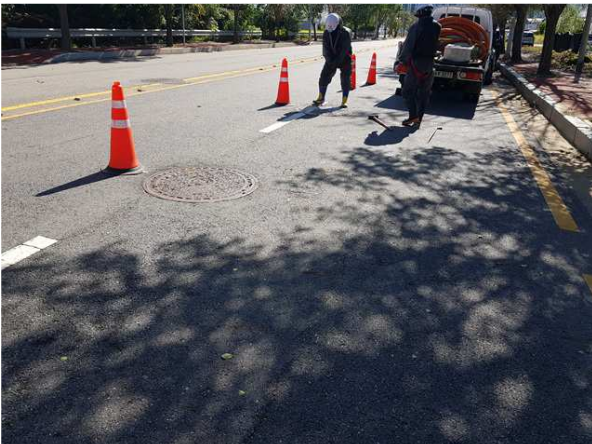
【사진 10.20】 맨홀 외부 주요 손상

금회 정밀안전점검을 통한 맨홀 외부 외관조사결과, 주요 손상이 없는 양호한 상태로 조사되었다.

| 내용 | 안전손잡이 | 내용 | 포장부 |
| | 상태양호 | | 상태양호 |

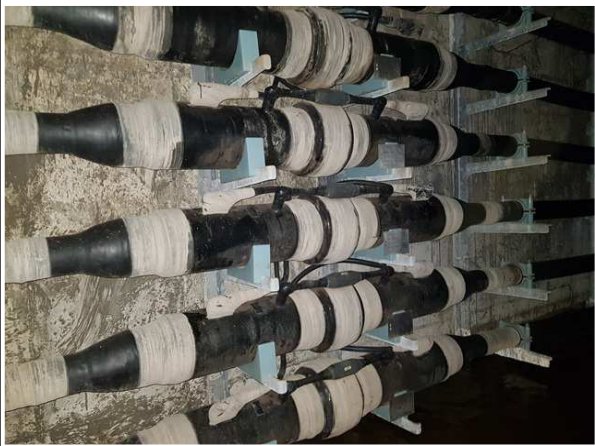
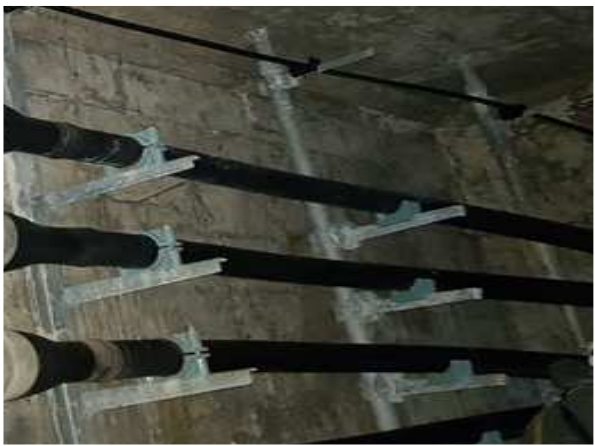
【사진 10.21】 부속 및 부대설비 현황

수용시설의 부속시설인 이음부, 지지대, 받침대는 파손 및 변형이 발생 되지 않은 상태이며, 볼트결속 및 용접상태도 특별한 손상이 발생 되지 않은 양호한 상태인 것으로 조사되었다.

| 내용 | 받침대 상태양호 | 내용 | 지지대 상태양호 |

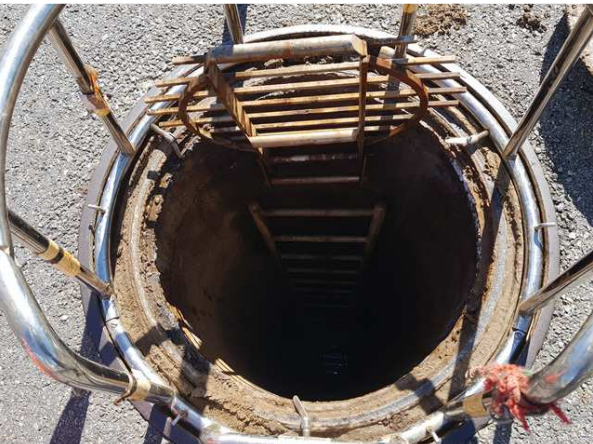
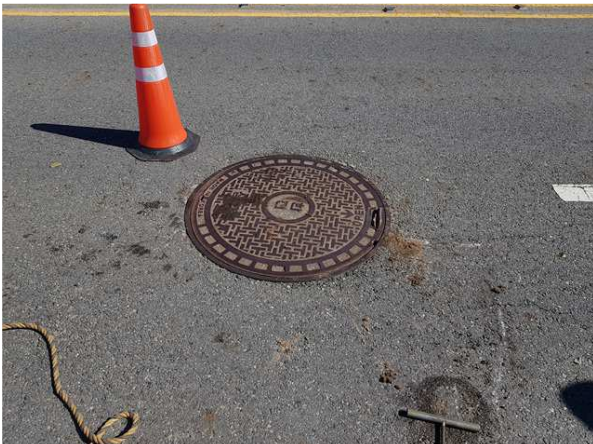
금회 정밀안전점검을 통한 맨홀 외부 외관조사결과, 주요 손상이 없는 양호한 상태로 조사되었다.

| 내용 | 안전손잡이, 사다리 | 내용 | 맨홀 외부 |
| | 상태양호 | | 상태양호 |

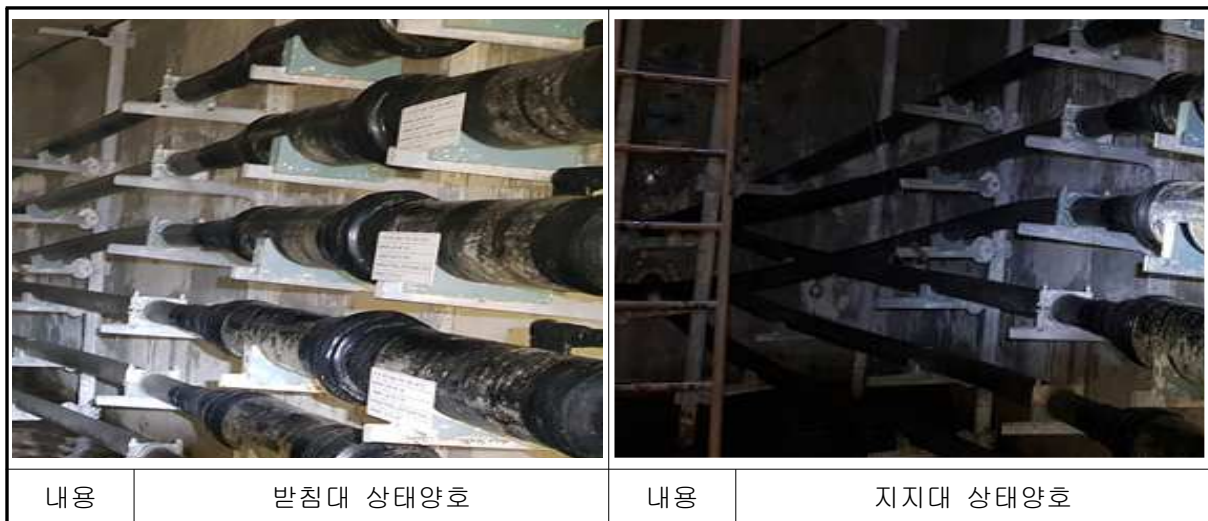
【사진 10.25】 부속 및 부대설비 현황

- 해당없음-
