## 제 **11** 장 신파주송포

## 제 11 장 신파주송포

본 맨홀은 경기도 고양시 일산서구 대화동에서 시작하여 경기도 파주시 와동동 일원에 위치한 시설물로 총 18개소( #1 ~ 18)의 철근 콘크리트 구조물로 시공되어 있으며 본 시설물의 세부내용은 다음과 같다.

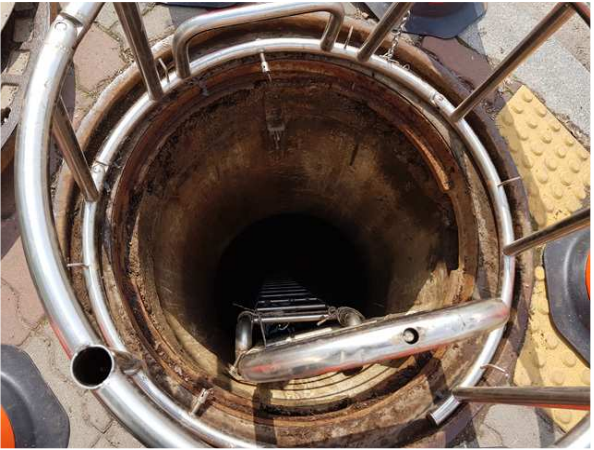
| 내용 | 높낮이 조절부 | 내용 | 수직로 |
| | 시공미흡 | | 상태양호 |

높낮이 조절부 시공 미흡의 경우 초기 시공 미흡에 의한 것으로 현재는 손상이 경미하여 공용시 지장이 없는 상태이므로 주의관찰 후 작업자의 안전이 우려되는 경우 적절한 보수가 필요할 것으로 사료된다.

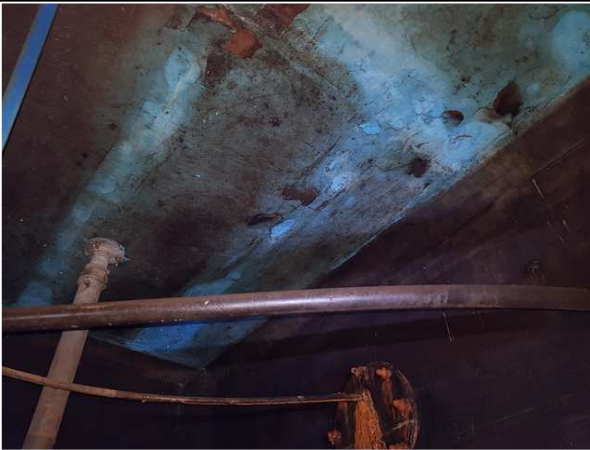
| 내용 | 슬래브<br>도장박리 |

도장박리는 재질열화 및 장기공용에 의해 발생한 것으로 판단되며 손상정도가 경미하여 기능에 지장이 없으므로 지속적인 관찰이 필요한 것으로 판단된다.

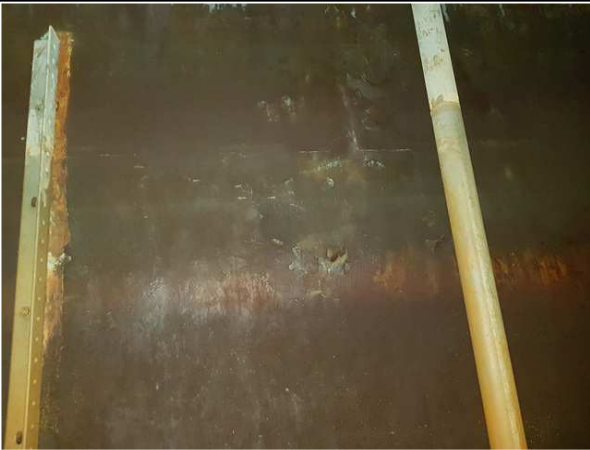
| 내용 | 벽체<br>도장박리 |

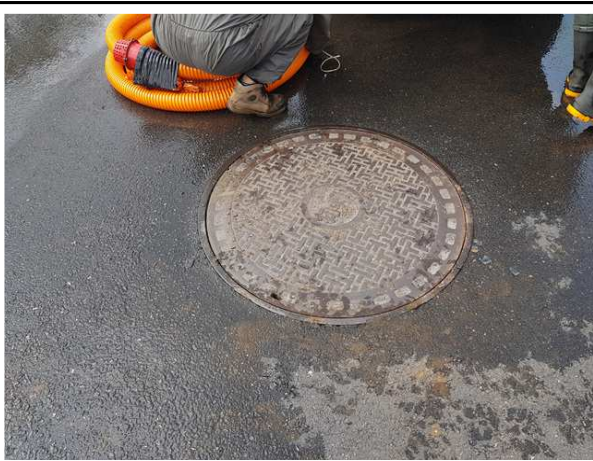
금회 정밀안전점검을 통한 맨홀 외부 외관조사결과, 아스콘 망상균열이 보수되어 주요손상이 없는 양호한 상태로 조사되었다.

| 내용 | 안전 사다리<br>상태양호 | 내용 | 포장부<br>아스콘망상균열 보수 |

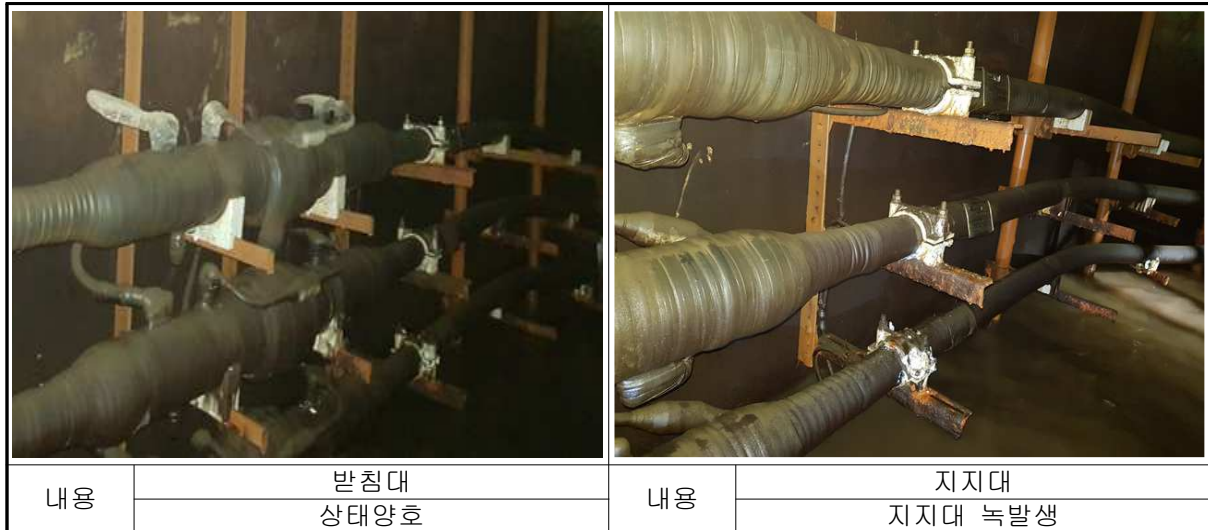
【사진 11.16】 부속 및 부대설비 현황

수용시설의 부속시설인 이음부, 지지대, 받침대 중 지지대에 녹발생이 확인되었으며, 주의관찰을 실시한 후 차후 손상이 더욱 진행될 경우 지지대를 교체 하는 방안이 필요해 보인다. 볼트결속 및 용접상태는 특별한 손상이 발생 되지 않은 양호한 상태인 것으로 조사되었다.

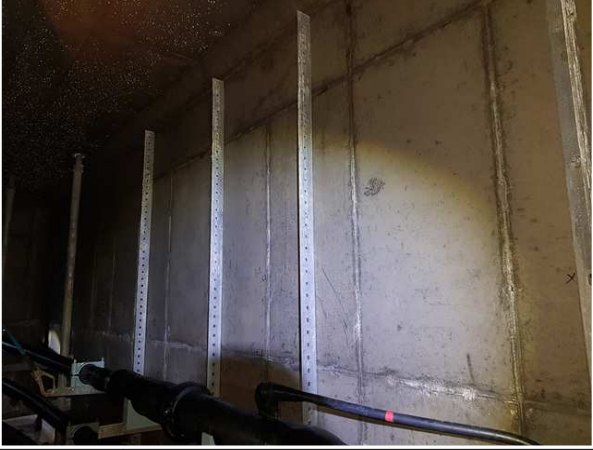
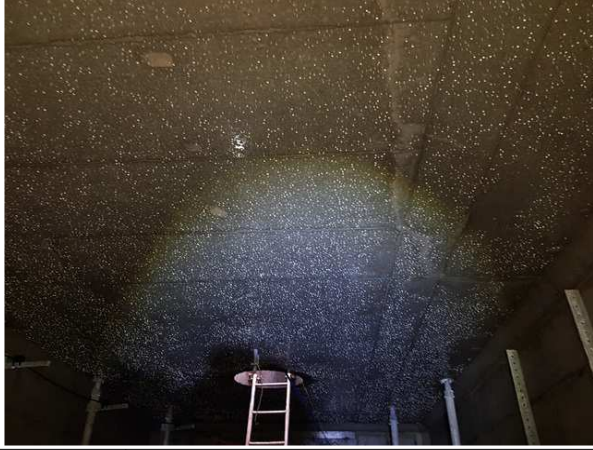
【사진 11.38】 맨홀 내부 주요 손상

금회 정밀안전점검을 통한 맨홀 내부 외관조사결과, 주요 손상이 없는 양호한 상태로 조사되었다.

| 내용 | 벽체<br>상태양호 | 내용 | 상부슬래브<br>상태양호 |

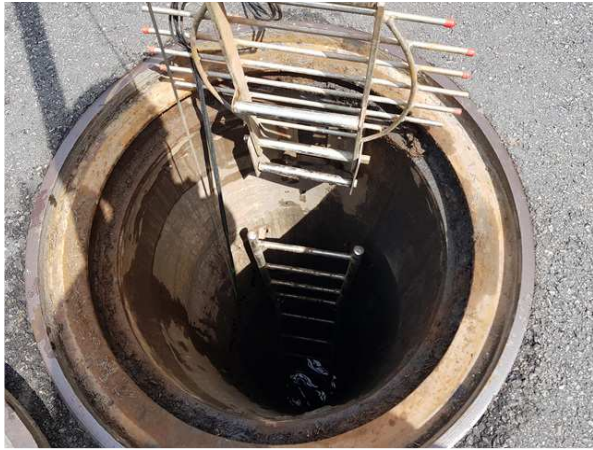
【사진 11.39】 맨홀 외부 주요 손상

| 구분 | 부재 | 손상 | 단위 | 개소 | 물량 | 비고 |
|---|---|---|---|---|---|---|
| 외부 | 안전 사다리 | 볼트망실 | EA | 1 | 1.00 | |

| 내용 | 안전 사다리<br>볼트망실 | 내용 | 맨홀 외부<br>상태양호 |

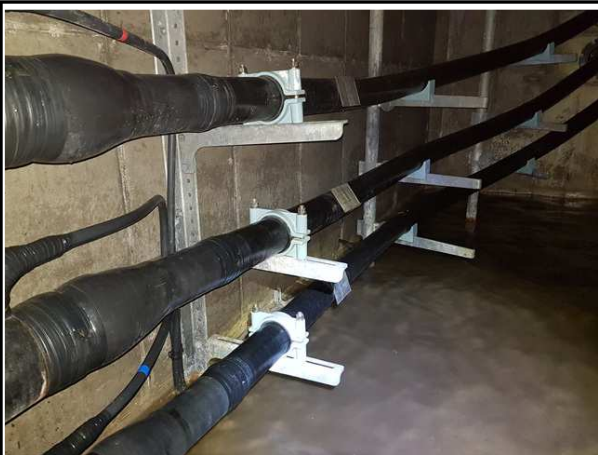
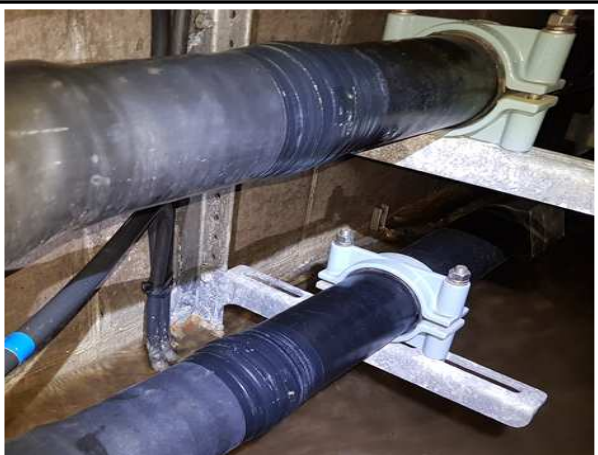
【사진 11.40】 부속 및 부대설비 현황

수용시설의 부속시설인 이음부, 지지대, 받침대는 파손 및 변형이 발생 되지 않은 상태이며, 볼트결속 및 용접상태도 특별한 손상이 발생 되지 않은 양호한 상태인 것으로 조사되었다.

| 내용 | 받침대<br>상태양호 | 내용 | 지지대<br>상태양호 |

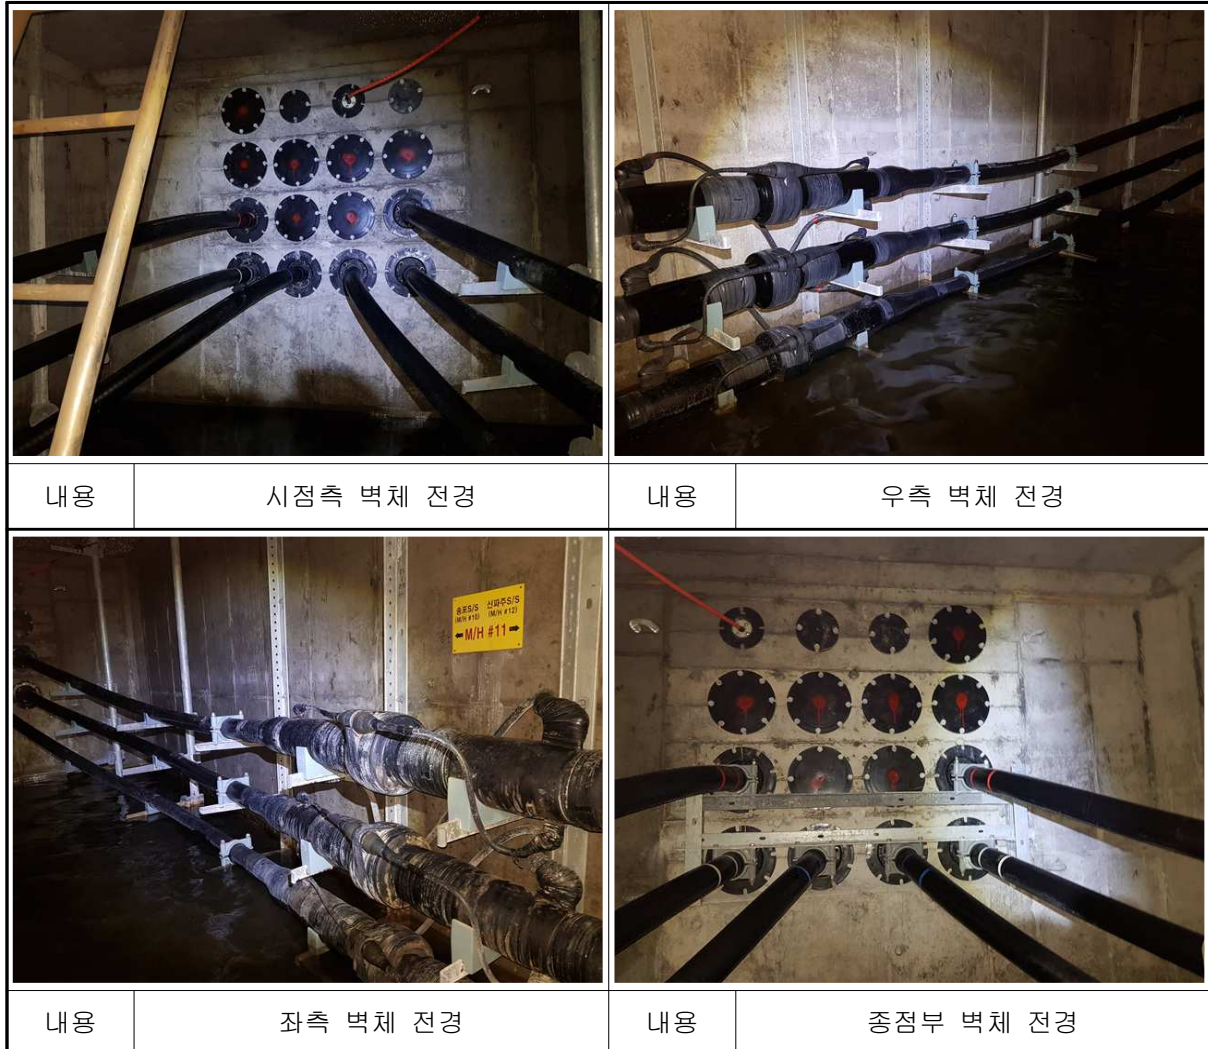
【사진 11.41】 신파주~ 송포 #11 전경

맨홀 내부는 철근콘크리트 Box로 시공되어 있으며 L=11.1(m) W=4.2(m), H=3.1(m) 준공년도(2010년)이며 차도에 위치하여 있다.

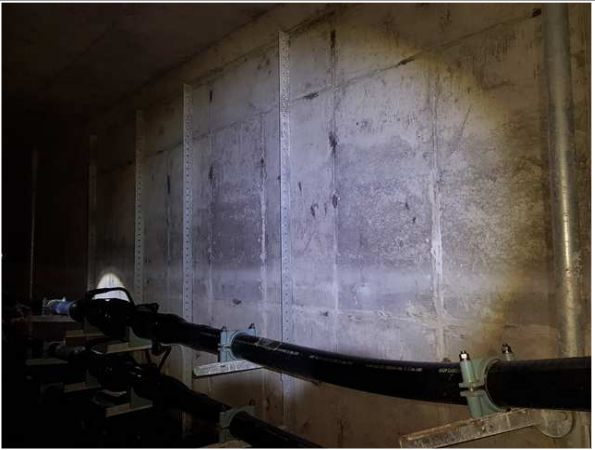
【사진 11.42】 맨홀 내부 주요 손상

금회 정밀안전점검을 통한 맨홀 내부 외관조사결과, 상부슬래브 균열이 조사되었다.

| 구분 | 부재 | 손상 | 단위 | 개소 | 물량 | 비고 |
|---|---|---|---|---|---|---|
| 내부 | 상부 슬래브 | 균열 | m | 1 | 2.30 | |

| 내용 | 상부 슬래브<br>균열(0.3mm미만) | 내용 | 벽체부<br>상태양호 |

균열(0.3mm미만)은 발생위치 및 형태 등 균열 특성을 고려할 때 시공초기 건조수축에 의해 되어 무기질 방수층으로 반사되어 나타난 것으로 손상의 정도를 고려할 때 주의관찰을 실시 후 손상 진행 여부에 따른 보수 계획이 필요한 것으로 판단된다.

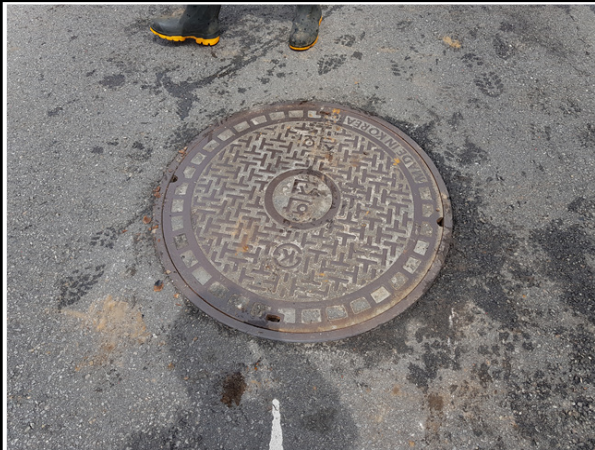
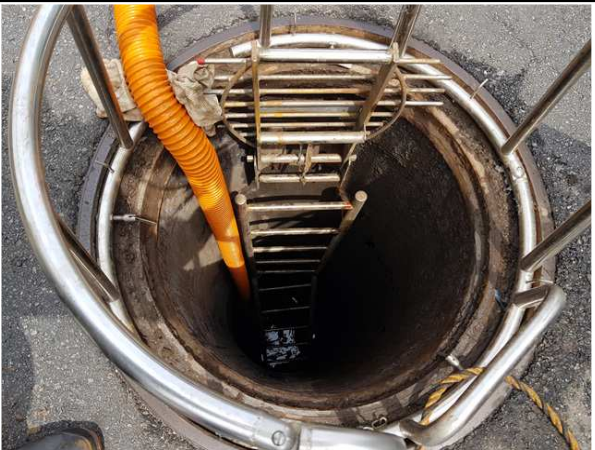
【사진 11.43】 맨홀 외부 주요 손상

금회 정밀안전점검을 통한 맨홀 외부 외관조사결과, 주요 손상이 없는 양호한 상태로 조사되었다.

| 내용 | 맨홀 입구<br>상태양호 | 내용 | 안전 사다리<br>상태양호 |

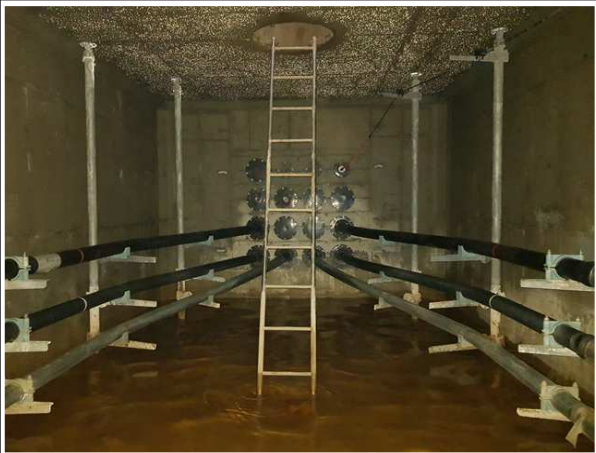
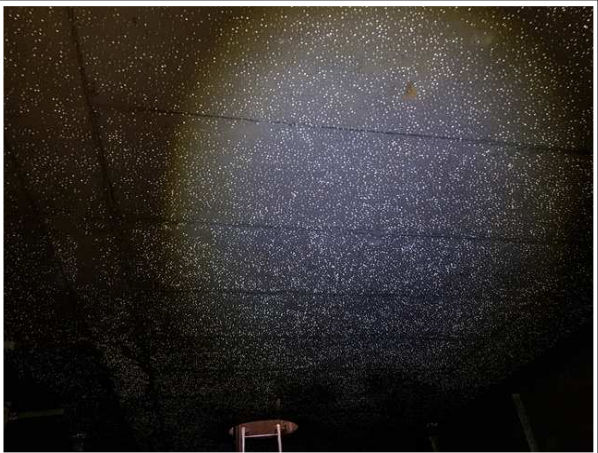
【사진 11.46】 맨홀 내부 주요 손상

금회 정밀안전점검을 통한 맨홀 내부 외관조사결과, 주요 손상이 없는 양호한 상태로 조사되었다.

| 내용 | 벽체<br>상태양호 | 내용 | 상부슬래브<br>상태양호 |

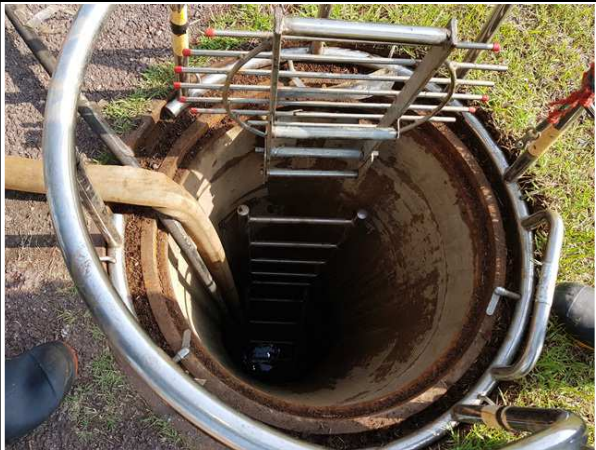
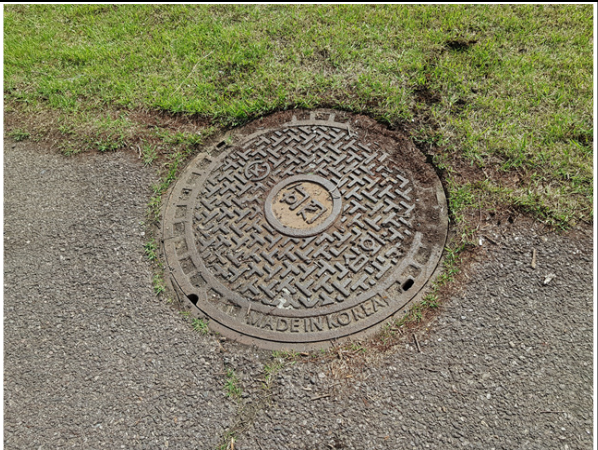
【사진 11.47】 맨홀 외부 주요 손상

금회 정밀안전점검을 통한 맨홀 외부 외관조사결과, 주요 손상이 없는 양호한 상태로 조사되었다.

| 내용 | 안전손잡이<br>상태양호 | 내용 | 거더외부<br>상태양호 |

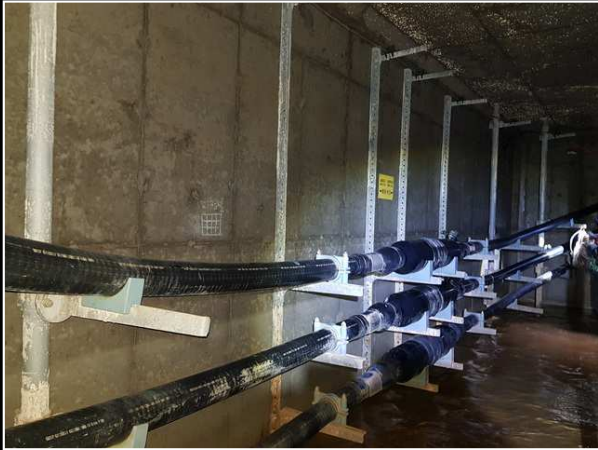
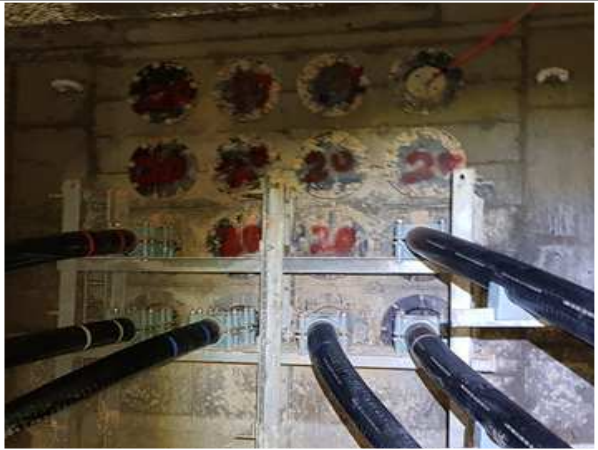
【사진 11.50】 맨홀 내부 주요 손상

금회 정밀안전점검을 통한 맨홀 내부 외관조사결과, 주요 손상이 없는 양호한 상태로 조사되었다.

| 내용 | 벽체<br>상태양호 | 내용 | 관로구<br>상태양호 |

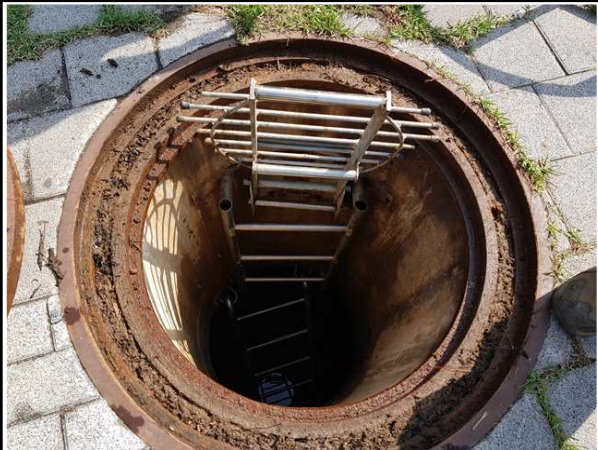
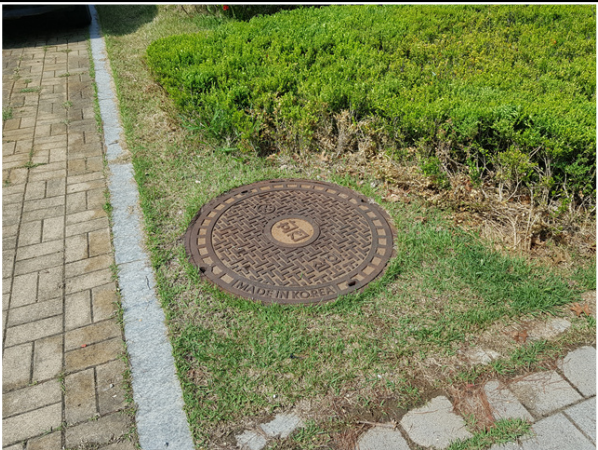
【사진 11.51】 맨홀 외부 주요 손상

금회 정밀안전점검을 통한 맨홀 외부 외관조사결과, 주요 손상이 없는 양호한 상태로 조사되었다.

| 내용 | 안전손잡이 및 안전 사다리<br>상태양호 | 내용 | 맨홀 외부<br>상태양호 |

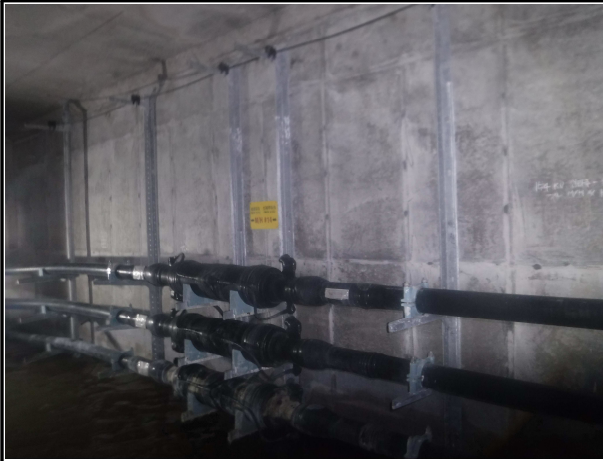
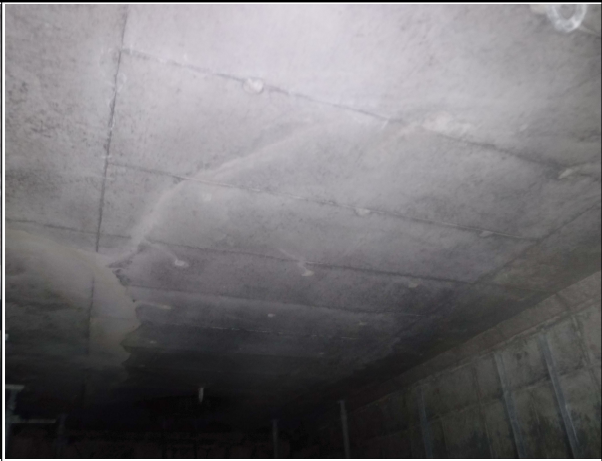
【사진 11.54】 맨홀 내부 주요 손상

금회 정밀안전점검을 통한 맨홀 내부 외관조사결과, 주요 손상이 없는 양호한 상태로 조사되었다.

| 내용 | 벽체부 | 내용 | 상부슬래브 |
| | 상태양호 | | 상태양호 |

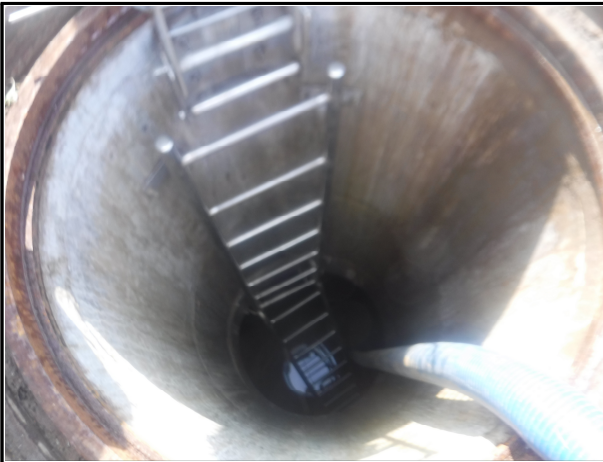
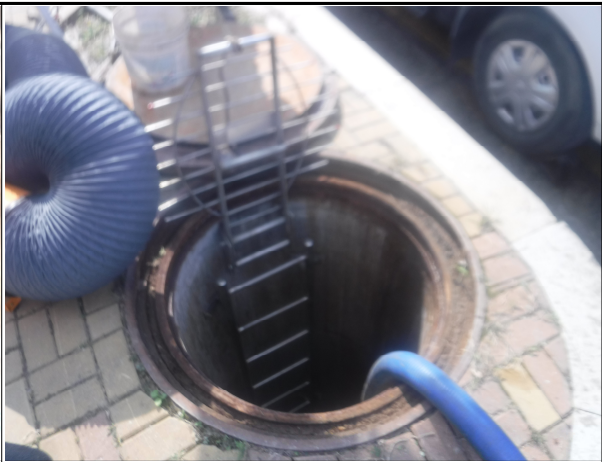
【사진 11.55】 맨홀 외부 주요 손상

금회 정밀안전점검을 통한 맨홀 외부 외관조사결과, 주요 손상이 없는 양호한 상태로 조사되었다.

| 내용 | 안전사다리 | 내용 | 맨홀 외부 |
| | 상태양호 | | 상태양호 |

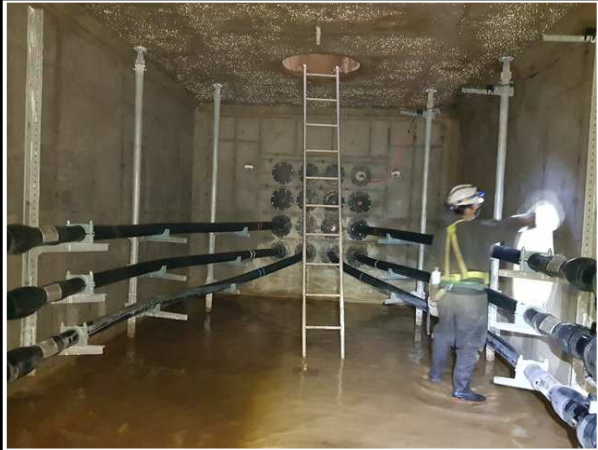
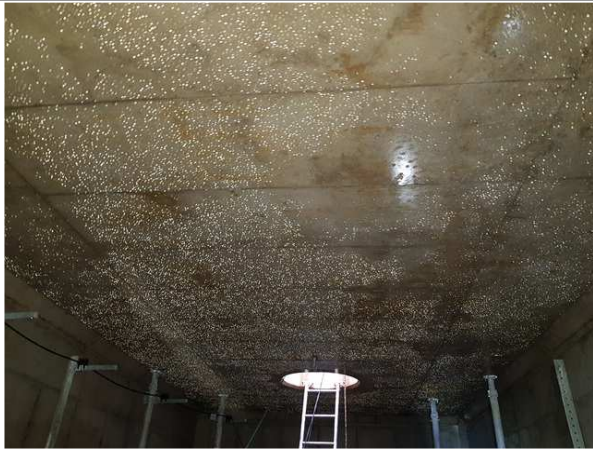
【사진 11.58】 맨홀 내부 주요 손상

금회 정밀안전점검을 통한 맨홀 내부 외관조사결과, 주요 손상이 없는 양호한 상태로 조사되었다.

| 내용 | 벽체 | 내용 | 상부슬래브 |
| | 상태양호 | | 상태양호 |

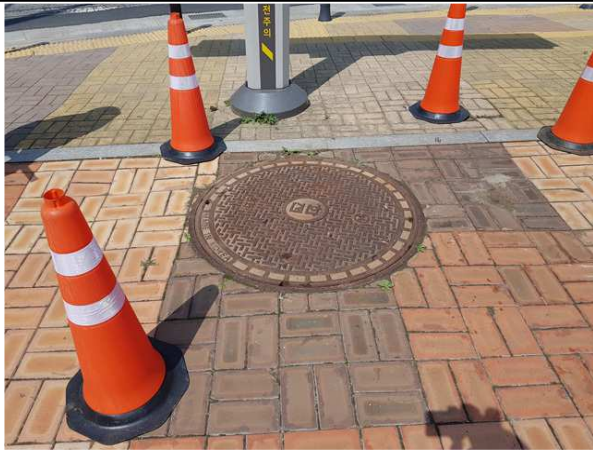
【사진 11.59】 맨홀 외부 주요 손상

| 구분 | 부재 | 손상 | 단위 | 개소 | 물량 | 비고 |
|---|---|---|---|---|---|---|
| 외부 | 수직부 | 백태 | m <sup>2</sup> | 1 | 2.00 | |

| 내용 | 맨홀 입구 | 내용 | 맨홀 외부 |
| | 백태 | | 상태양호 |

금회 조사 결과, 백태가 조사되었으며, 백태 손상은 시공 초기 콘크리트 타설 후 양생 과정에서 발생한 수화열 및 거푸집 제거 후 발생한 건조 수축등에 의해 발생한 손상부에 맨홀 내부에 수분접촉에 의하여 발생한 것으로 사료되며 표면보수를 통한 내구성 확보가 필요한 것으로 판단된다.

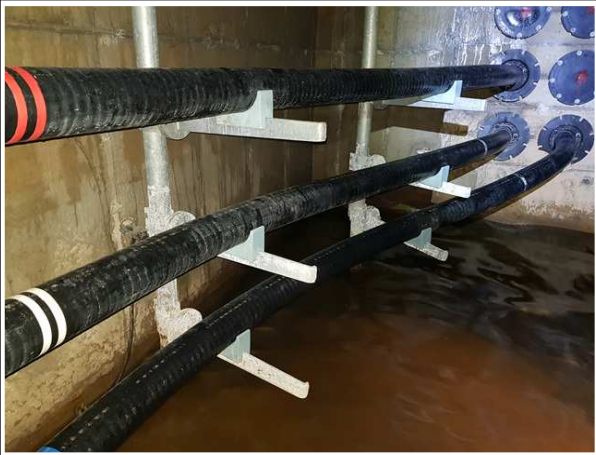
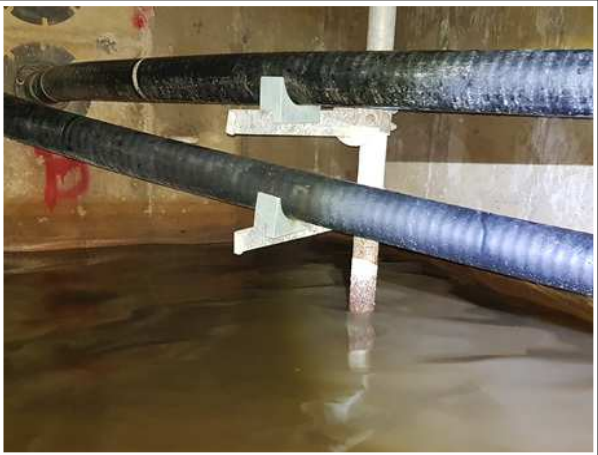
【사진 11.64】 부속 및 부대설비 현황

수용시설의 부속시설인 이음부, 지지대, 받침대는 파손 및 변형이 발생 되지 않은 상태이며, 볼트결속 및 용접상태도 특별한 손상이 발생 되지 않은 양호한 상태인 것으로 조사되었다.

| 내용 | 받침대<br>상태양호 | 내용 | 지지대<br>상태양호 |

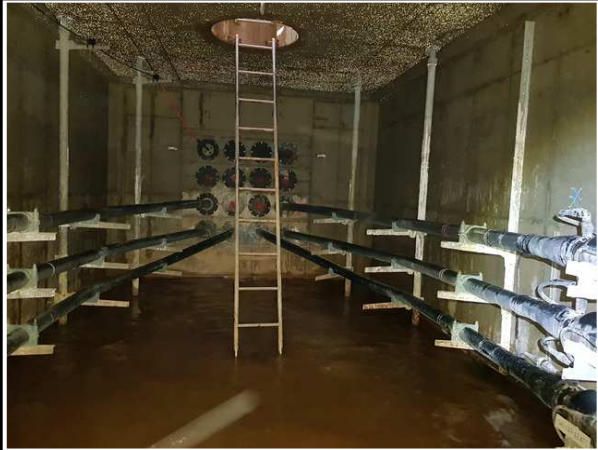
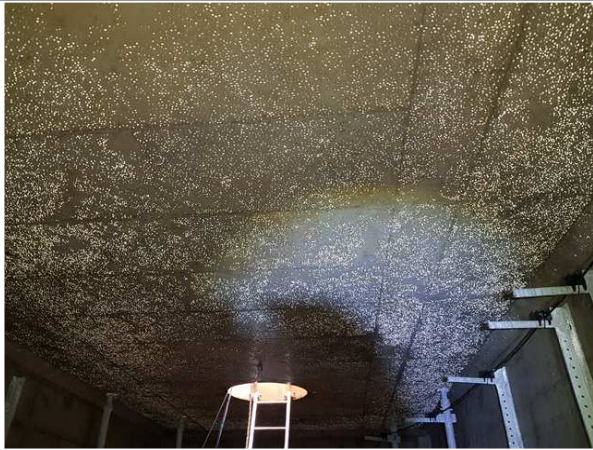
【사진 11.66】 맨홀 내부 주요 손상

금회 정밀안전점검을 통한 맨홀 내부 외관조사결과, 주요 손상이 없는 양호한 상태로 조사되었다.

| 내용 | 벽체 상태양호 | 내용 | 상부슬래브 상태양호 |

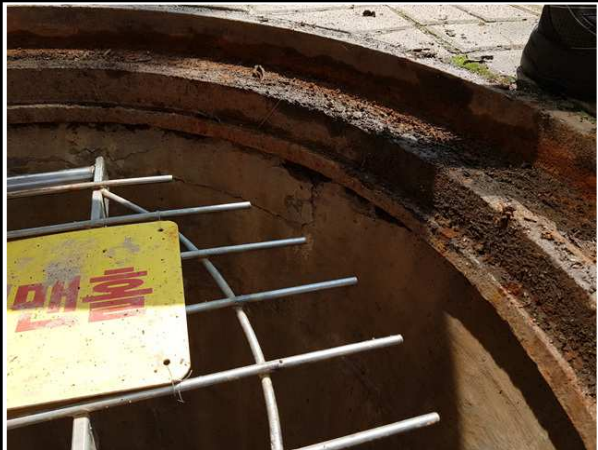
【사진 11.67】 맨홀 외부 주요 손상

| 구분 | 부재 | 손상 | 단위 | 개소 | 물량 | 비고 |
|---|---|---|---|---|---|---|
| 외부 | 수직부 | 박리 | m <sup>2</sup> | 1 | 0.21 | |

| 내용 | 맨홀 수직부 | 내용 | 맨홀 수직부 |
| | 박리 | | 백태 |

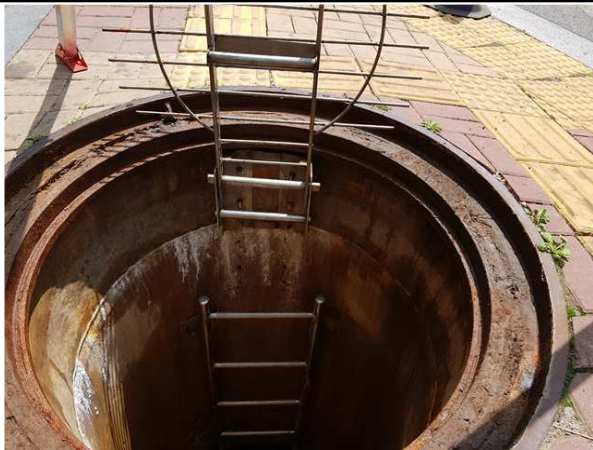
| 구분 | 부재 | 손상 | 단위 | 개소 | 물량 | 비고 |
|---|---|---|---|---|---|---|
| | | 백태 | m <sup>2</sup> | 2 | 0.24 | |

백태 손상은 시공 초기 콘크리트 타설 후 양생 과정에서 발생한 수화열 및 거푸집 제거 후 발생한 건조 수축등에 의해 발생한 손상부에 맨홀 내부에 수분접촉에 의하여 발생한 것으로 사료되며 표면보수를 통한 내구성 확보가 필요한 것으로 판단된다.

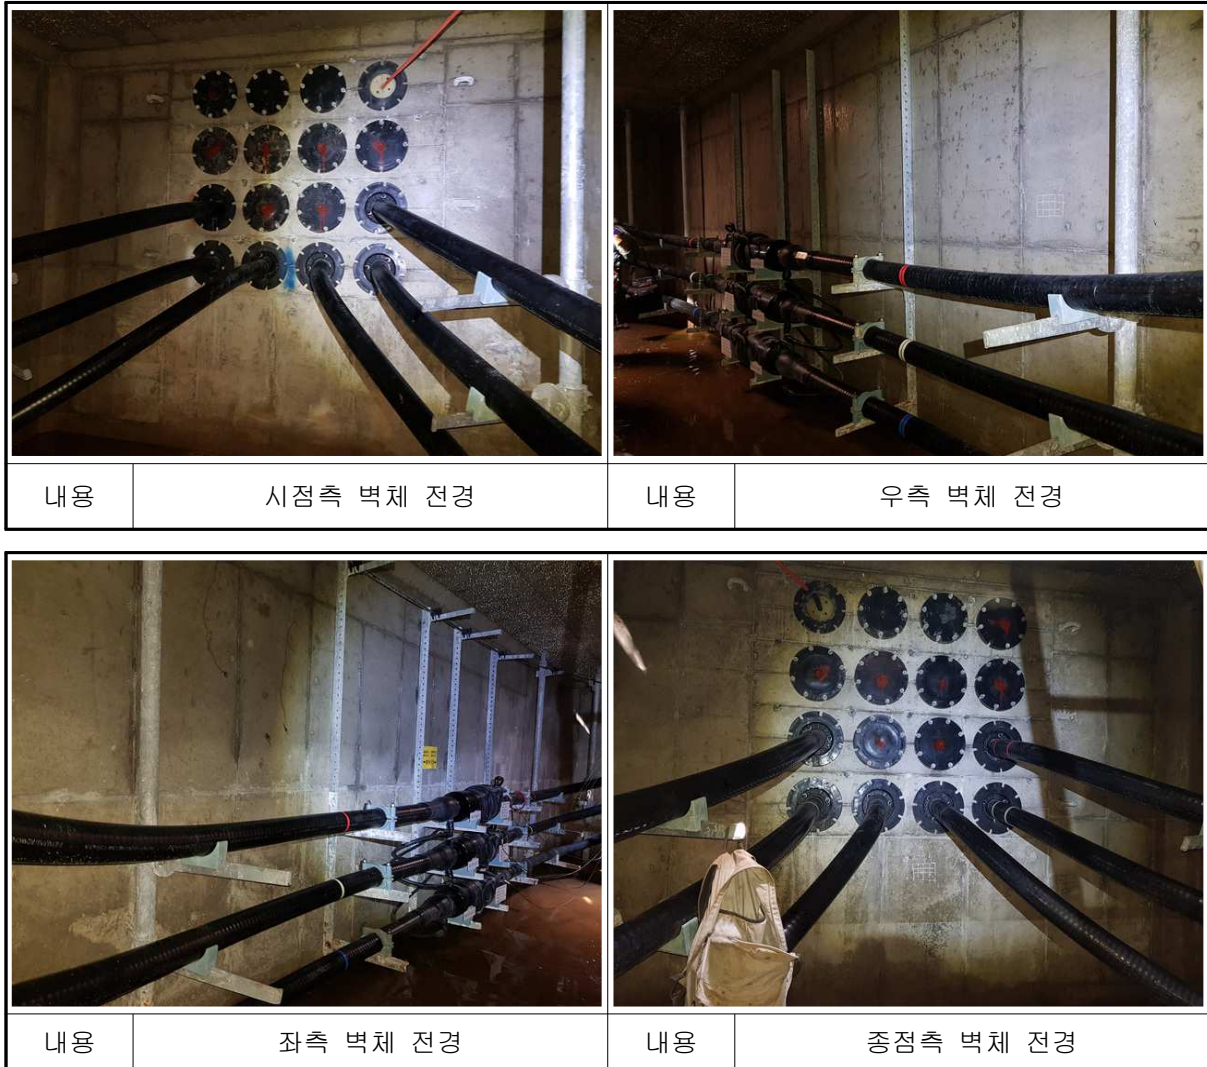
【사진 11.69】 신파주~ 송포 #18 전경

맨홀 내부는 철근콘크리트 Box로 시공되어 있으며 L=11.1(m) W=4.2(m), H=3.1(m) 준공년도(2010년)이며 차도에 위치하여 있다.

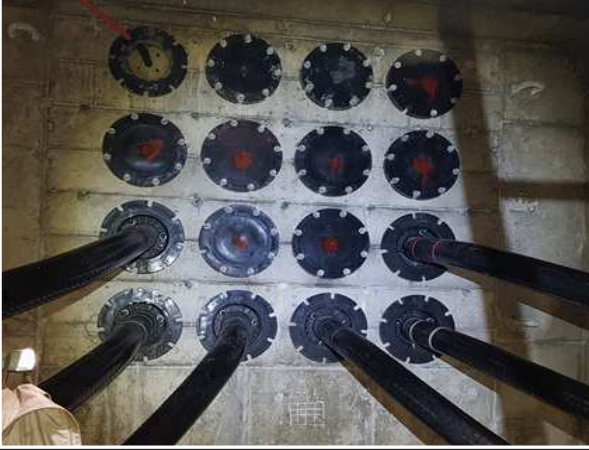
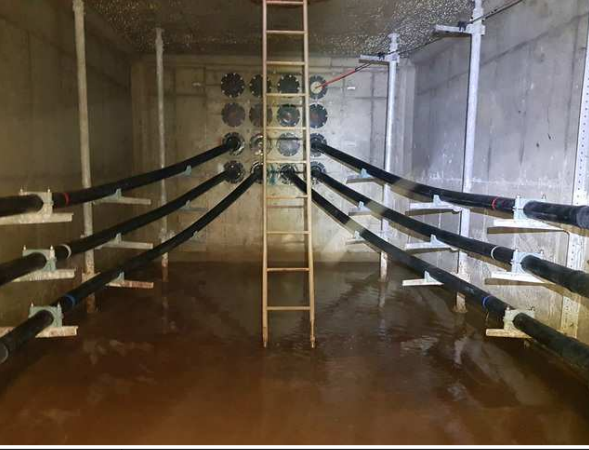
【사진 11.70】 맨홀 내부 주요 손상

금회 정밀안전점검을 통한 맨홀 내부 외관조사결과, 주요 손상이 없는 양호한 상태로 조사되었다.

| 내용 | 관로구 상태양호 | 내용 | 벽체 상태양호 |

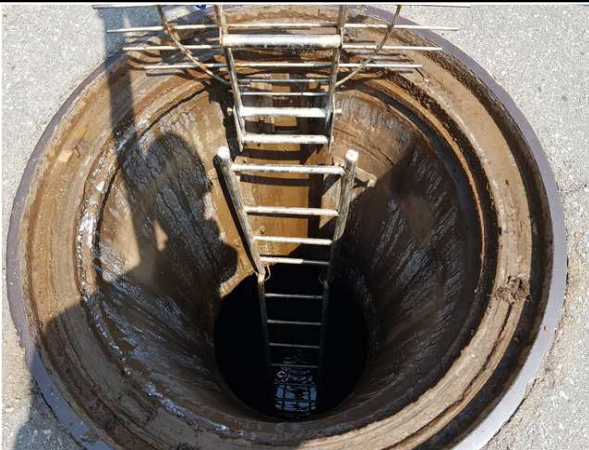
【사진 11.71】 맨홀 외부 주요 손상

| 내용 | 안전 사다리 | 내용 | 포장부 |
| | 상태양호 | | 아스콘균열 |

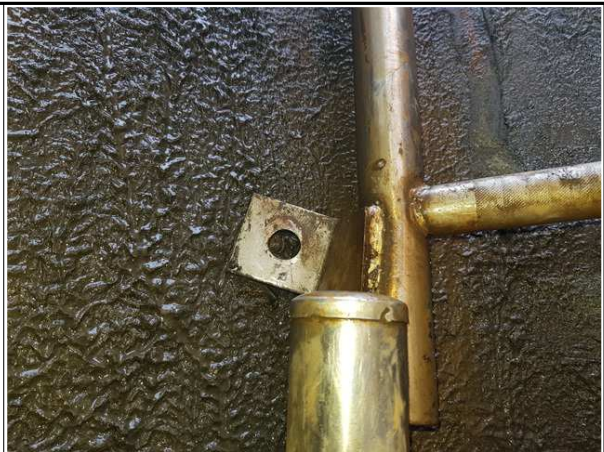
추락방지시설  
안전사다리 볼트탈락

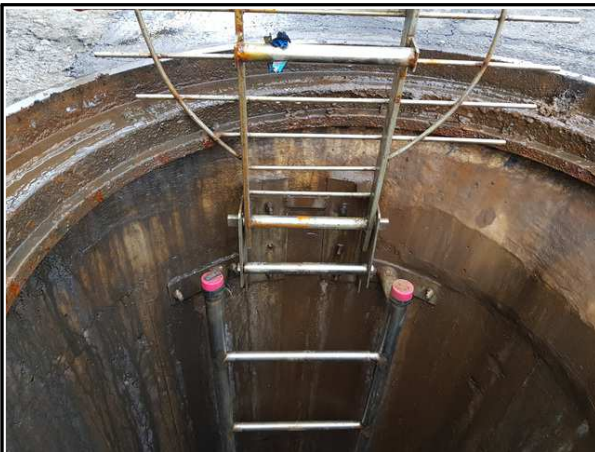
추락방지시설  
앵커볼트 파손

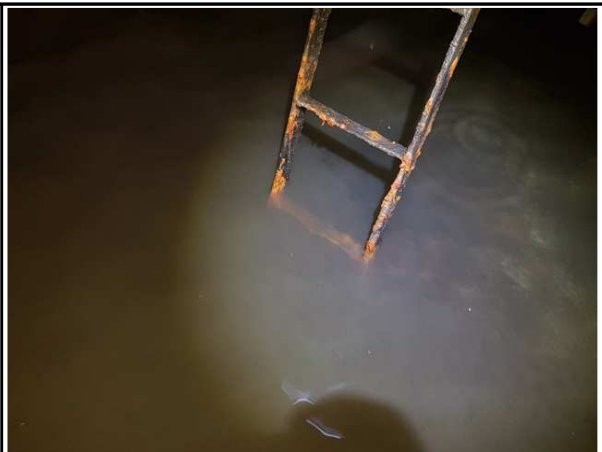
| 내용 | 신파주~ 송포 #5 |

| | 사다리 하부 고정볼량 |
