## 제 **12** 장 지도능곡

### 12.1 시설물 개요

본 맨홀은 경기도 고양시 화정동 ~ 행신동 일원에 위치한 시설물로 총 14개소(#1 ~ 14)의 철근 콘크리트 구조물로 시공되어 있으며 본 시설물의 세부내용은 다음과 같다.

| 구 분 | 내 용 | | 구 분 | 내 용 | | |
|---|---|---|---|---|---|---|
| 시설물종별 | - | | 시설물 구분 | 전력 맨홀 | | |

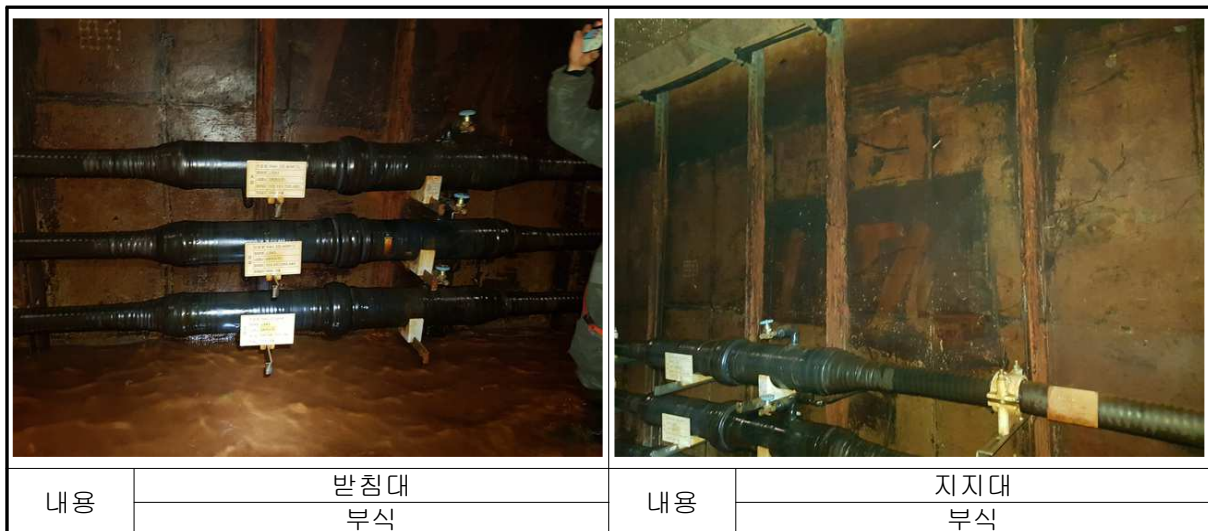
【사진 12.12】 부속 및 부대설비 현황

수용시설의 부속시설인 이음부, 지지대, 받침대는 관로구누수로 인하여 전반적으로 부식이 발생하고 있는 상태로 조사되었다, 볼트결속 및 용접상태는 특별한 손상이 발생되지 않은 양호한 상태인 것으로 조사되었다.

금회 조사 결과, 관로구누수가 조사되었다. 관로구누수는 시공 미흡 및 장기 공용에 따른 연결볼트 탈락, 상부 차량 하중에 의한 관로구 손상 등이 원인으로 판단되며, 누수 정도가 심한 상태로 관로구누수로 인하여 지지대 등의 부속시설에 부식이 발생한 상황으로 관로구보수가 필히 실시되어야 한다고 판단된다.

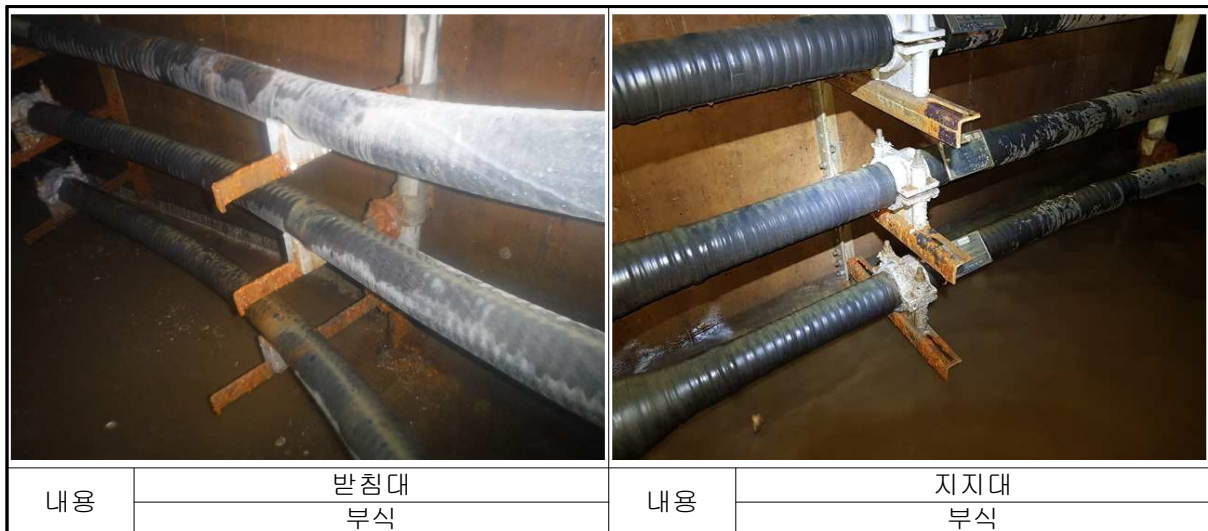
【사진 12.32】 부속 및 부대설비 현황

수용시설의 부속시설인 이음부, 지지대, 받침대는 관로구누수로 인하여 지지대의 전반적으로 부식이 발생하고 있는 상태로 조사되었다, 볼트결속 및 용접상태는 특별한 손상이 발생 되지 않은 양호한 상태인 것으로 조사되었다.

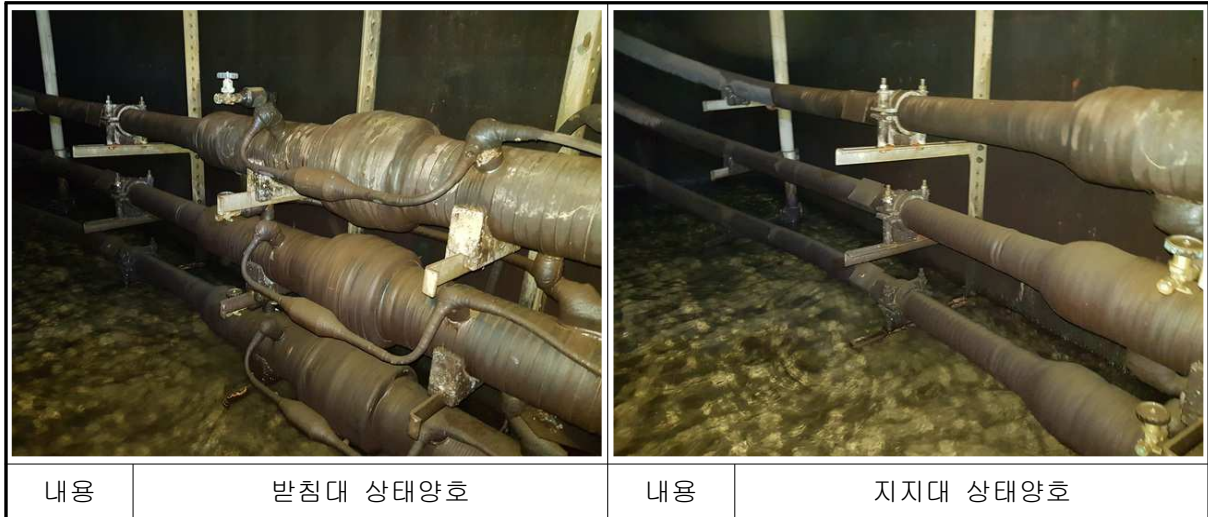
【사진 12.52】 부속 및 부대설비 현황

수용시설의 부속시설인 이음부, 지지대, 받침대는 관로구누수에서 유입되는 지하수로 인하여 일부 부식이 진행된 상태임으로 관로구누수에 대하여 보수가 필요해 보이며, 볼트결속 및 용접상태도 특별한 손상이 발생 되지 않은 양호한 상태인 것으로 조사되었다.
