## 제 **13** 장 신파주문발

## 제 13 장 신파주문발

### 13.1 시설물 개요

본 맨홀은 경기도 파주시 와동동 ~ 다율동 일원에 위치한 시설물로 총 10개소(#4,5,7 ~ 14)의 철근 콘크리트 구조물로 시공되어 있으며 본 시설물의 세부내용은 다음과 같다.

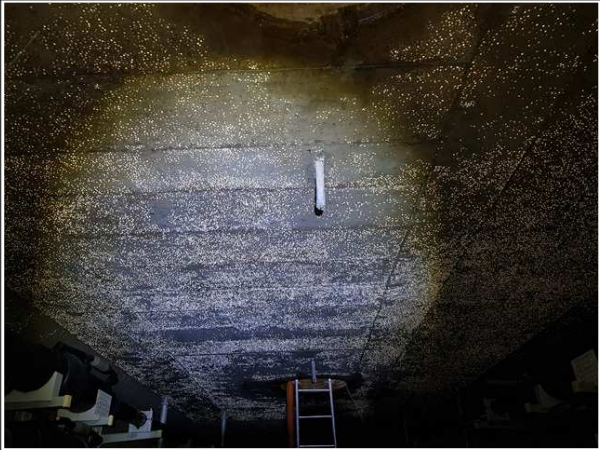
| 내용 | 벽체부 | 내용 | 상부슬래브 |

| | 백태 | | 상태양호 |

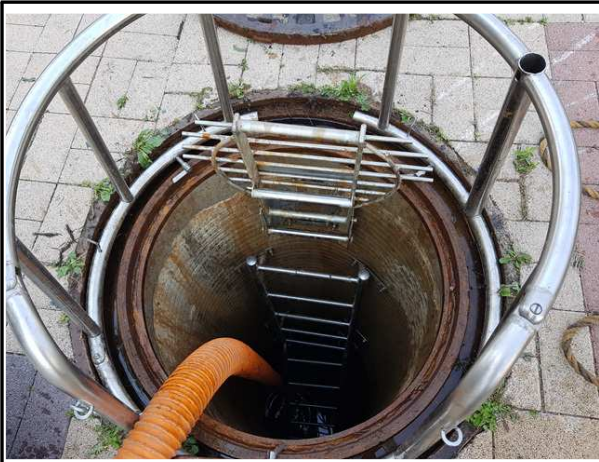
| 내용 | 안전사다리 | 내용 | 맨홀 수직부 |

| | 상태양호 | | 백태 |

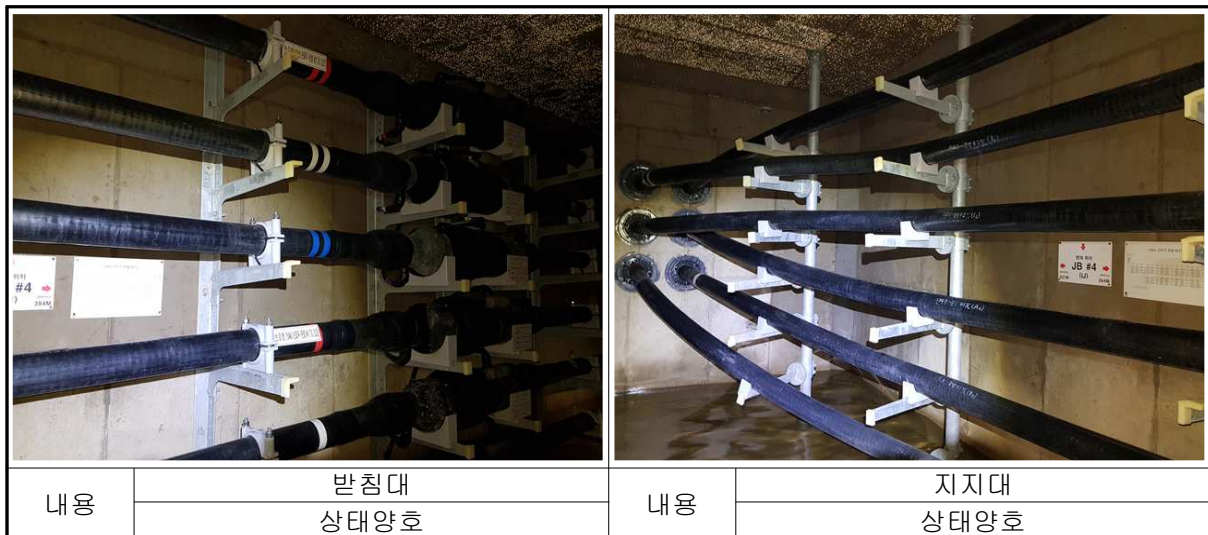
【사진 13.4】 부속 및 부대설비 현황

수용시설의 부속시설인 이음부, 지지대, 받침대는 파손 및 변형이 발생 되지 않은 상태이며, 볼트결속 및 용접상태도 특별한 손상이 발생 되지 않은 양호한 상태인 것으로 조사되었다.

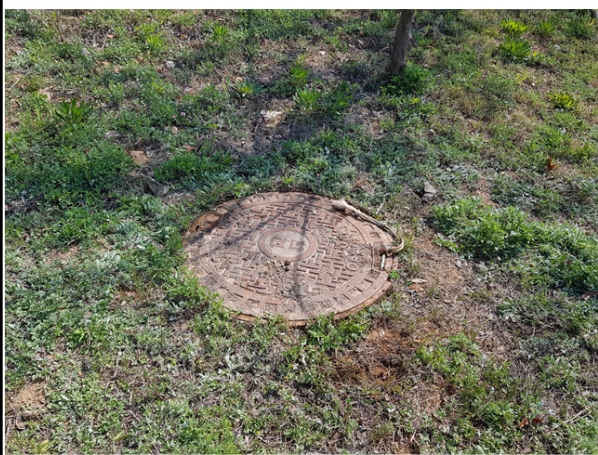
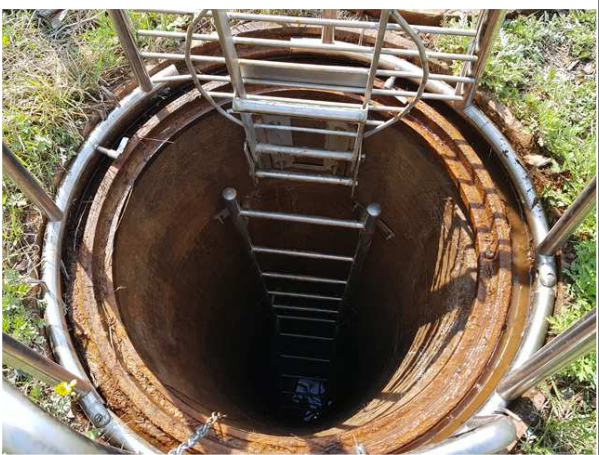
【사진 13.7】 맨홀 외부 주요 손상

금회 정밀안전점검을 통한 맨홀 외부 외관조사결과, 주요 손상이 없는 양호한 상태로 조사되었다.

| 내용 | 맨홀 외부 상태양호 | 내용 | 안전사다리 상태양호 |

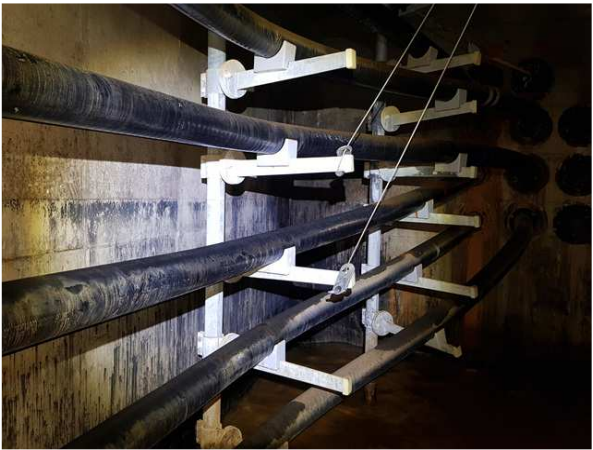
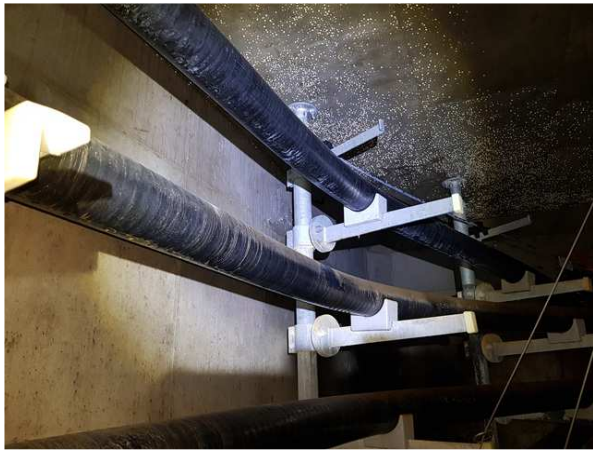
【사진 13.8】 부속 및 부대설비 현황

수용시설의 부속시설인 이음부, 지지대, 받침대는 파손 및 변형이 발생 되지 않은 상태이며, 볼트결속 및 용접상태도 특별한 손상이 발생 되지 않은 양호한 상태인 것으로 조사되었다.

| 내용 | 받침대 상태양호 | 내용 | 지지대 상태양호 |

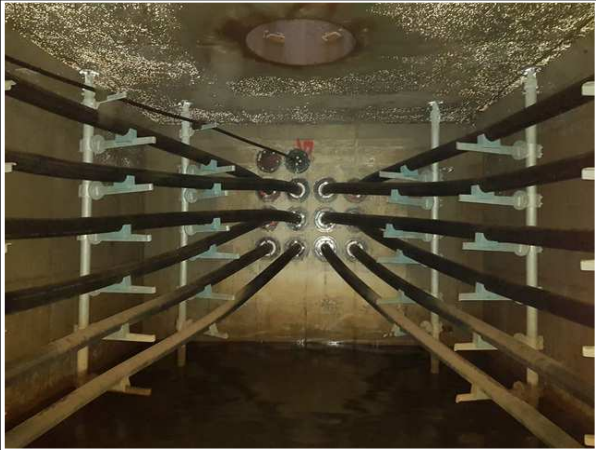
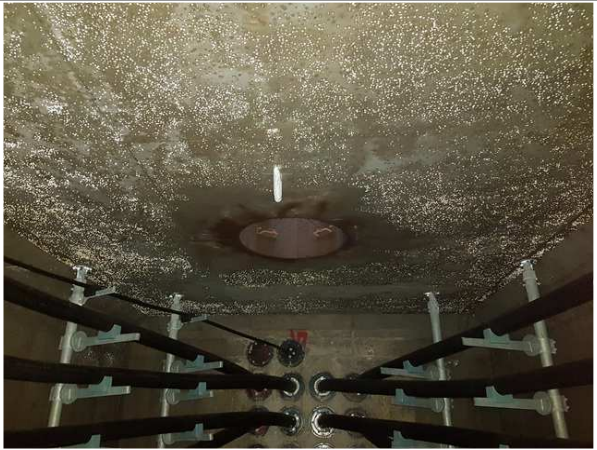
【사진 13.10】 맨홀 내부 주요 손상

금회 정밀안전점검을 통한 맨홀 내부 외관조사결과, 주요 손상이 없는 양호한 상태로 조사되었다

| 내용 | 벽체부 | 내용 | 상부 슬래브 |
| | 상태양호 | | 상태양호 |

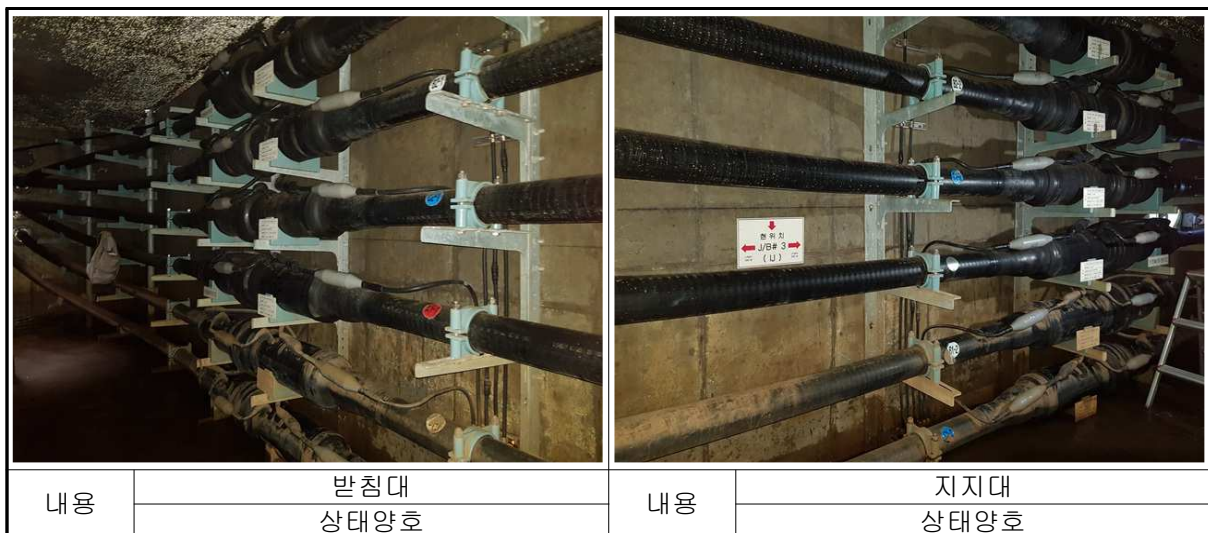
【사진 13.12】 부속 및 부대설비 현황

수용시설의 부속시설인 이음부, 지지대, 받침대는 파손 및 변형이 발생 되지 않은 상태이며, 볼트결속 및 용접상태도 특별한 손상이 발생 되지 않은 양호한 상태인 것으로 조사되었다.

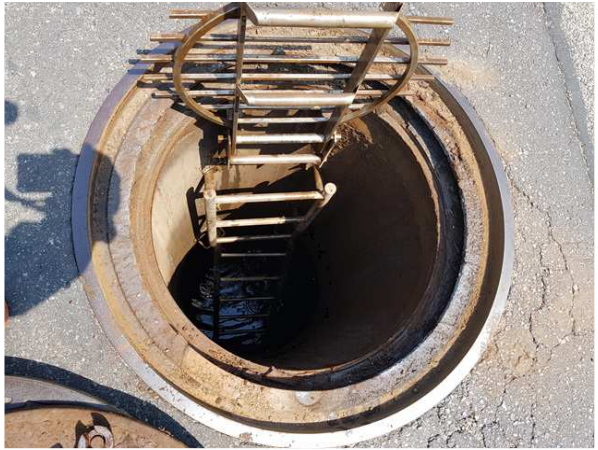
【사진 13.15】 맨홀 외부 주요 손상

| 내용 | 포장부<br>아스콘망상균열 | 내용 | 점검사다리<br>상태양호 |

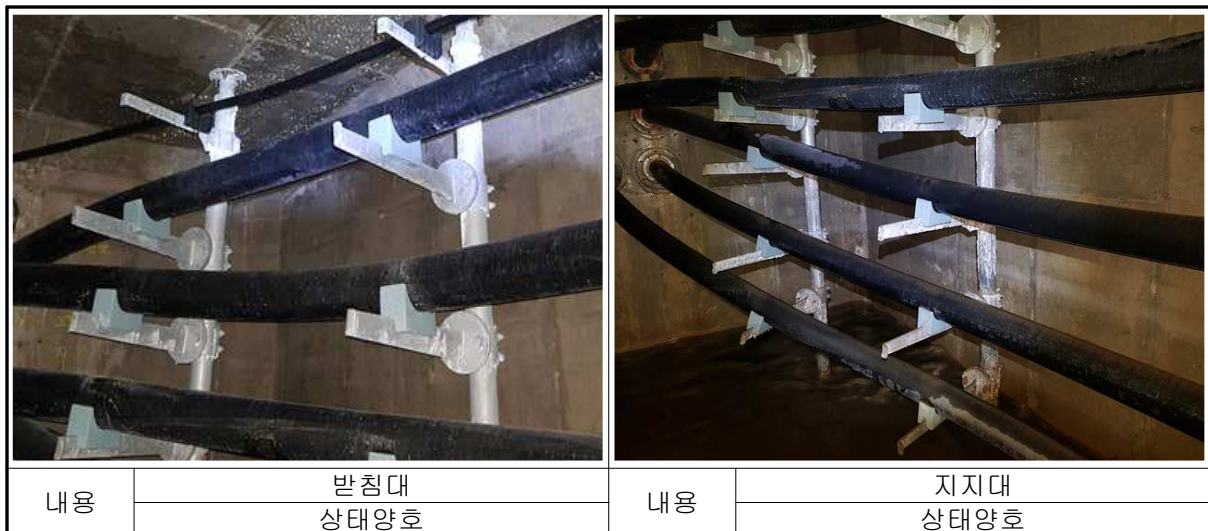
【사진 13.16】 부속 및 부대설비 현황

수용시설의 부속시설인 이음부, 지지대, 받침대는 파손 및 변형이 발생 되지 않은 상태이며, 볼트결속 및 용접상태도 특별한 손상이 발생 되지 않은 양호한 상태인 것으로 조사되었다.

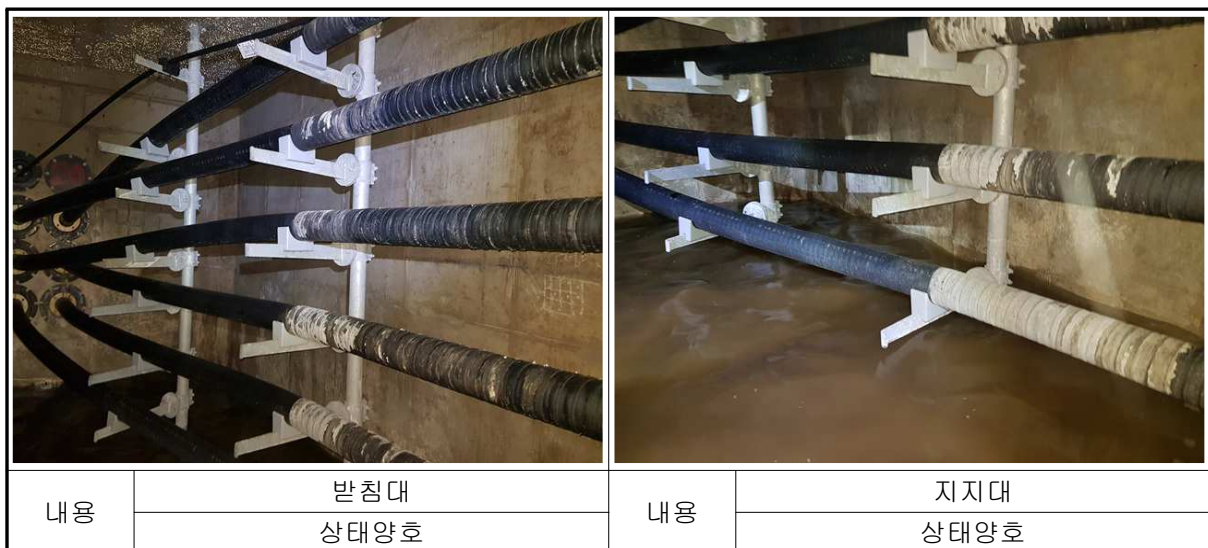
【사진 13.24】 부속 및 부대설비 현황

수용시설의 부속시설인 이음부, 지지대, 받침대는 파손 및 변형이 발생 되지 않은 상태이며, 볼트결속 및 용접상태도 특별한 손상이 발생 되지 않은 양호한 상태인 것으로 조사되었다.

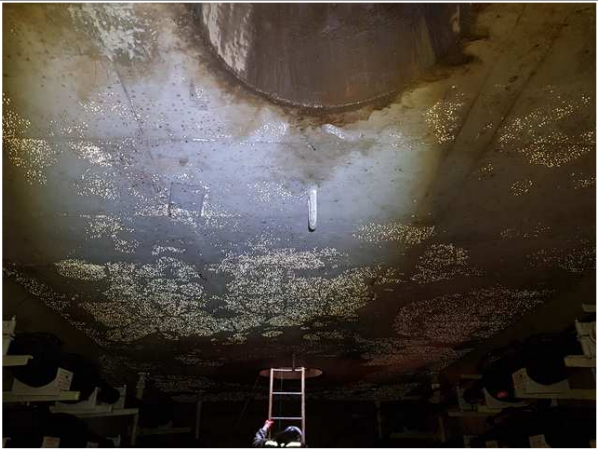
【사진 13.26】 맨홀 내부 주요 손상

| 내용 | 상부슬래브<br>재료분리 | 내용 | 상부슬래브<br>상태양호 |

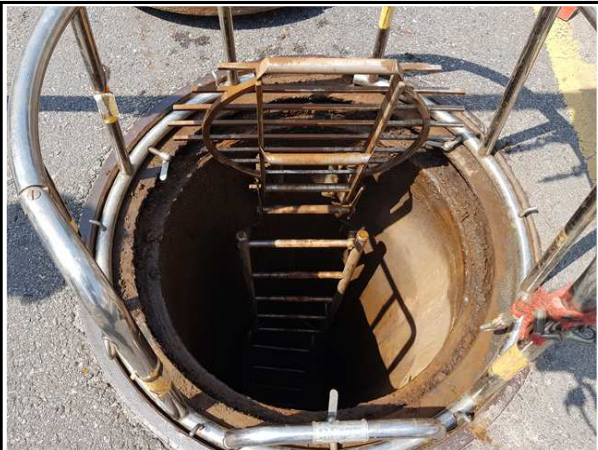
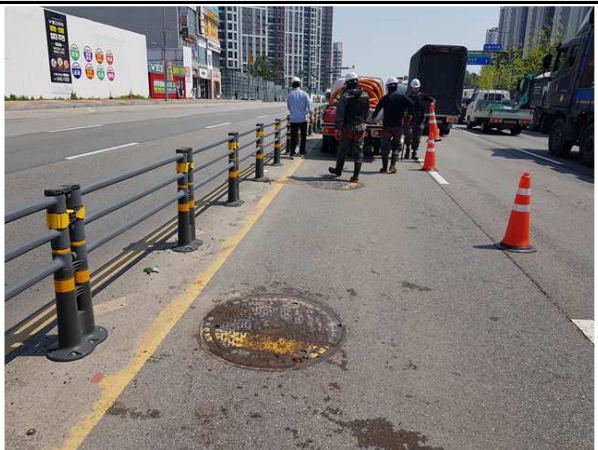
【사진 13.27】 맨홀 외부 주요 손상

금회 정밀안전점검을 통한 맨홀 외부 외관조사결과, 주요 손상이 없는 양호한 상태로 조사되었다.

| 내용 | 안전손잡이, 사다리<br>상태양호 | 내용 | 외부 맨홀<br>상태양호 |

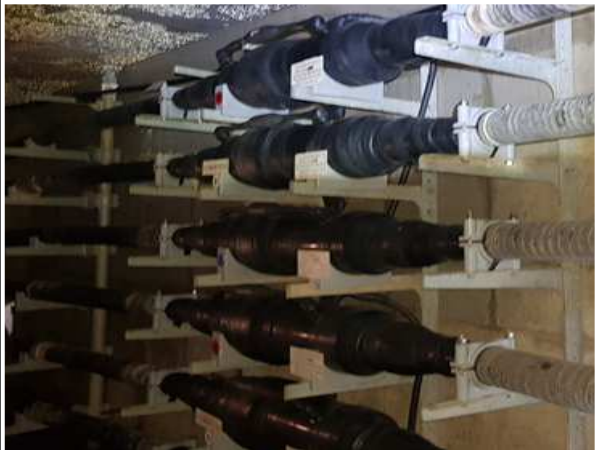
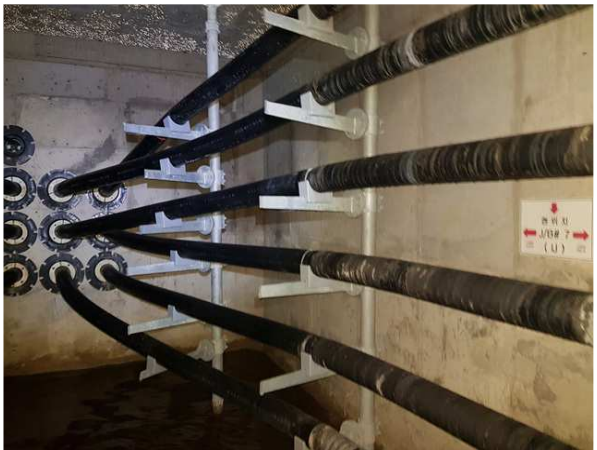
【사진 13.28】 부속 및 부대설비 현황

수용시설의 부속시설인 이음부, 지지대, 받침대는 파손 및 변형이 발생 되지 않은 상태이며, 볼트결속 및 용접상태도 특별한 손상이 발생 되지 않은 양호한 상태인 것으로 조사되었다.

| 내용 | 받침대<br>상태양호 | 내용 | 지지대<br>상태양호 |

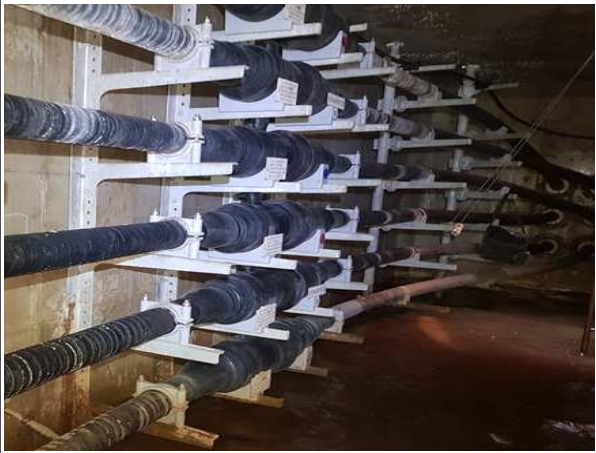
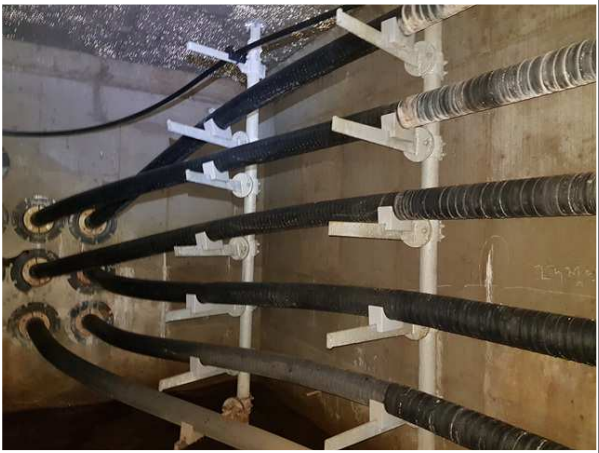
수용시설의 부속시설인 이음부, 지지대, 받침대는 파손 및 변형이 발생 되지 않은 상태이며, 볼트결속 및 용접상태도 특별한 손상이 발생 되지 않은 양호한 상태인 것으로 조사되었다.

| 내용 | 받침대 | 내용 | 지지대 |
| | 상태양호 | | 상태양호 |

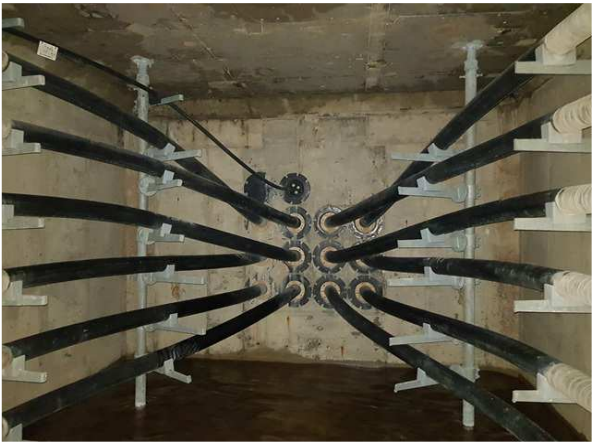
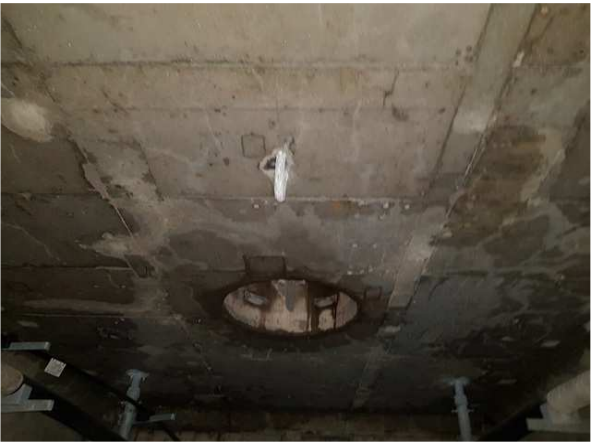
【사진 13.34】 맨홀 내부 주요 손상

금회 정밀안전점검을 통한 맨홀 내부 외관조사결과, 주요 손상이 없는 양호한 상태로 조사되었다.

| 내용 | 내부 벽체<br>상태양호 | 내용 | 상부슬래브<br>상태양호 |

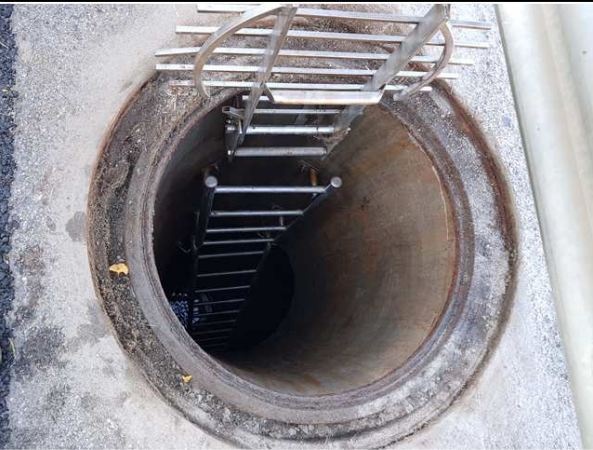
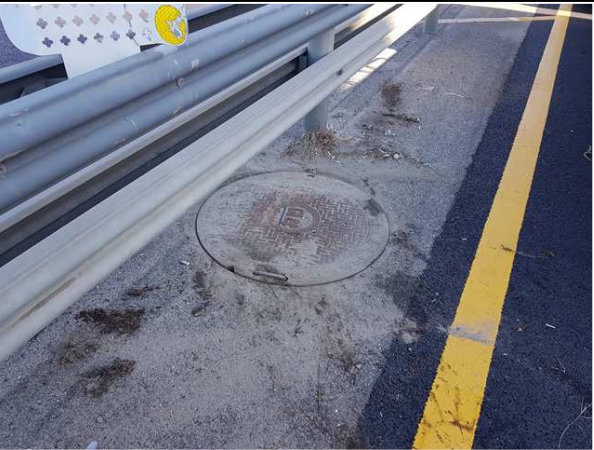
【사진 13.35】 맨홀 외부 주요 손상

금회 정밀안전점검을 통한 맨홀 외부 외관조사결과, 주요한 손상이 없는 양호한 상태로 조사되었다.

| 내용 | 안전사다리<br>상태양호 | 내용 | 맨홀 외부 전경<br>상태양호 |

금회 조사 결과, 내,외부 모두 주요 손상이 없는 양호한 상태로 확인되었으며, 추후 정기적인 점검을 통한 유지관리가 요구된다.

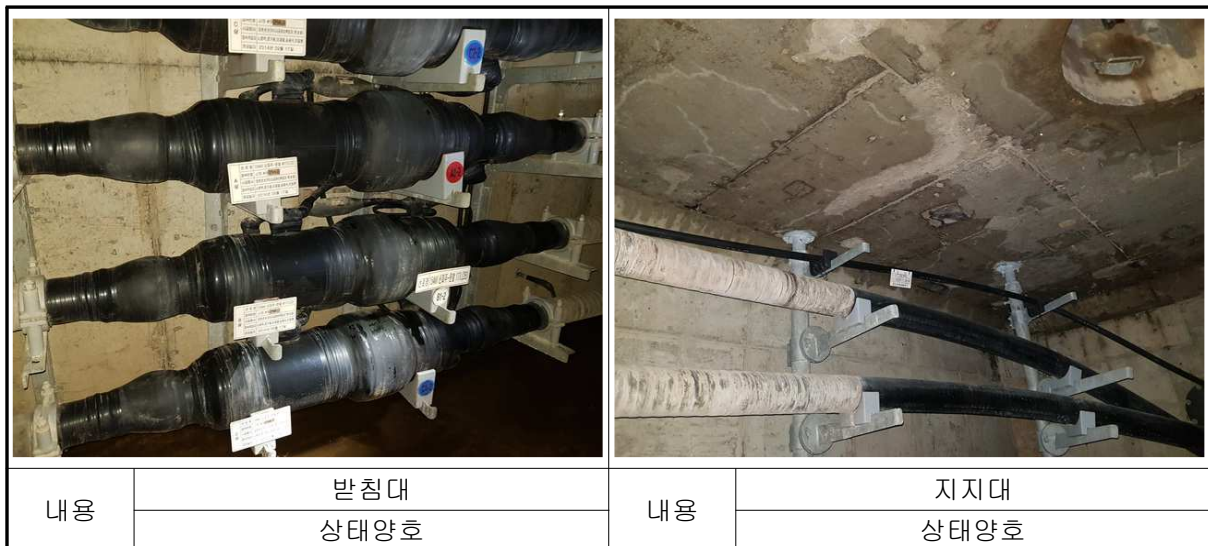
【사진 13.36】 부속 및 부대설비 현황

수용시설의 부속시설인 이음부, 지지대, 받침대는 파손 및 변형이 발생 되지 않은 상태이며, 볼트결속 및 용접상태도 특별한 손상이 발생 되지 않은 양호한 상태인 것으로 조사되었다.

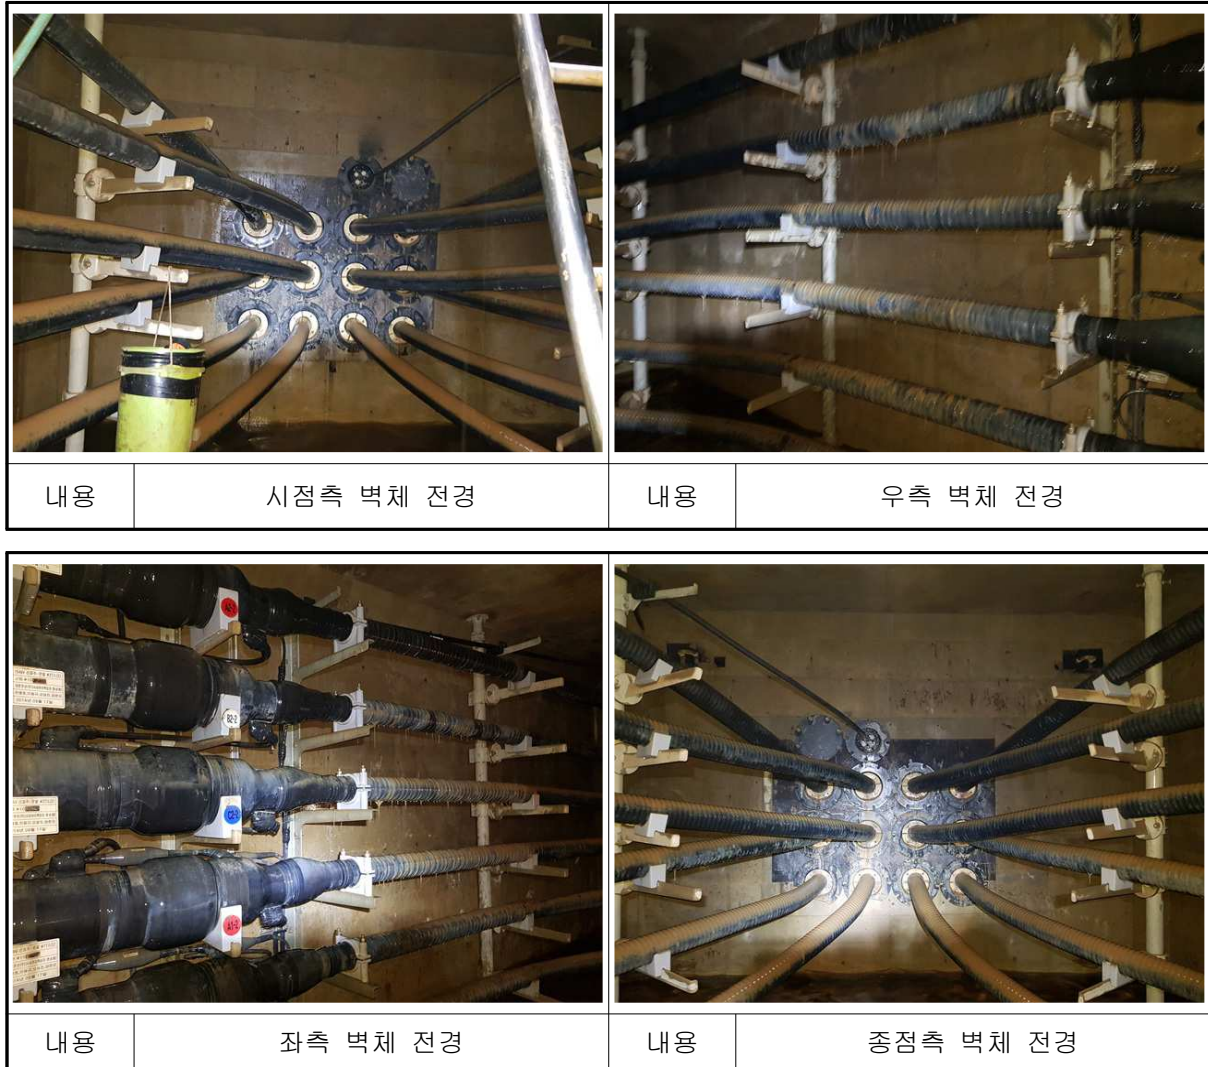
[사진 13.37] 신파주문발#14 전경

맨홀 내부는 철근콘크리트 Box로 시공되어 있으며 L=113.8(m) W=2.8(m), H=3.7(m) 준공년도(2018년)이며 차도에 위치하여 있다.

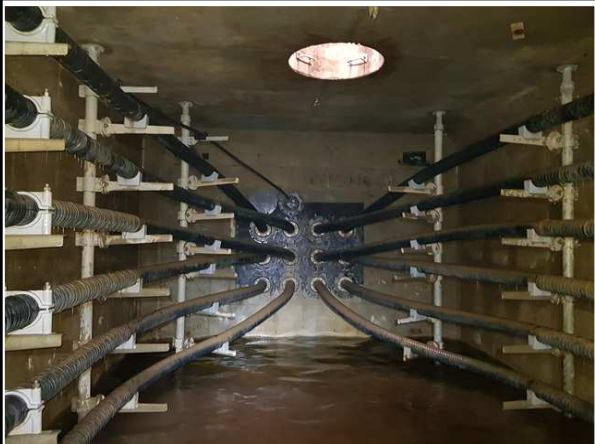
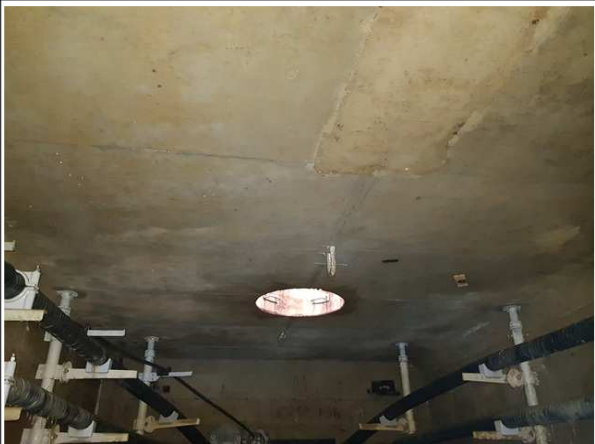
【사진 13.38】 맨홀 내부 주요 손상

금회 정밀안전점검을 통한 맨홀 내부 외관조사결과, 주요 손상이 없는 양호한 상태로 조사되었다.

| 내용 | 벽체<br>상태양호 | 내용 | 상부슬래브<br>상태양호 |

금회 조사 결과, 내,외부 모두 주요 손상이 없는 양호한 상태로 확인되었으며, 추후 정기적인 점검을 통한 유지관리가 요구된다.

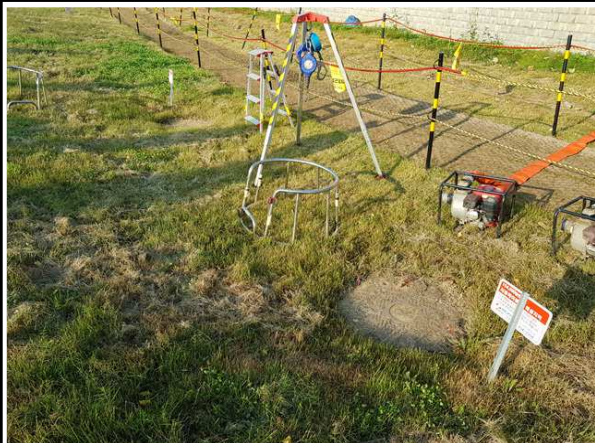
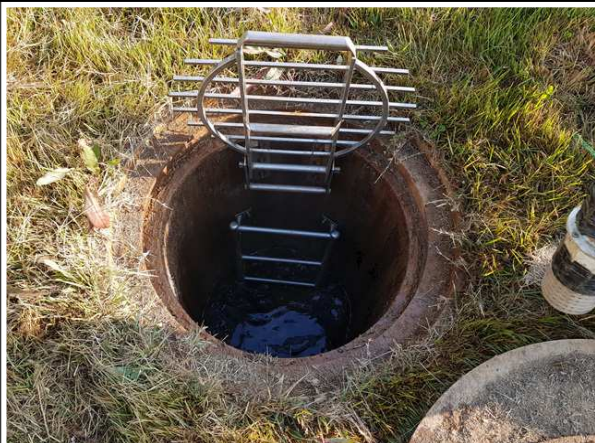
【사진 13.39】 맨홀 외부 주요 손상

금회 정밀안전점검을 통한 맨홀 외부 외관조사결과, 주요 손상이 없는 양호한 상태로 조사되었다.

| 내용 | 맨홀 외부<br>상태양호 | 내용 | 안전사다리<br>상태양호 |

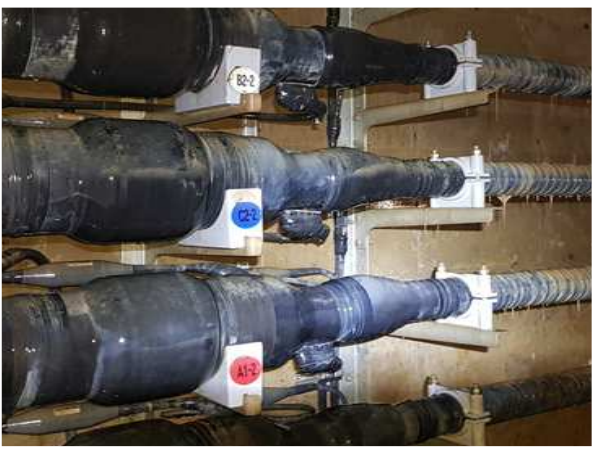
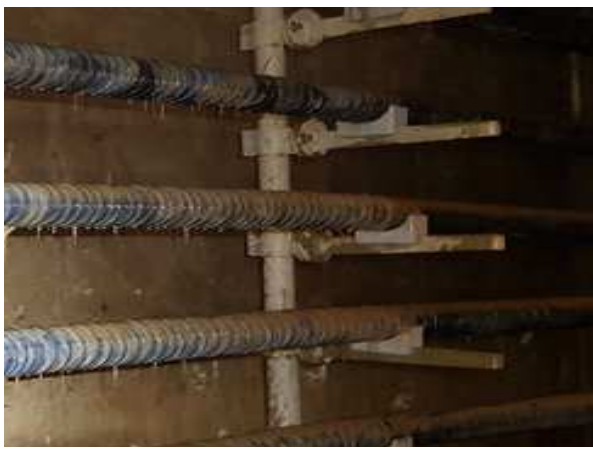
【사진 13.40】 부속 및 부대설비 현황

수용시설의 부속시설인 이음부, 지지대, 받침대는 파손 및 변형이 발생 되지 않은 상태이며, 볼트결속 및 용접상태도 특별한 손상이 발생 되지 않은 양호한 상태인 것으로 조사되었다.

| 내용 | 받침대<br>상태양호 | 내용 | 지지대<br>상태양호 |

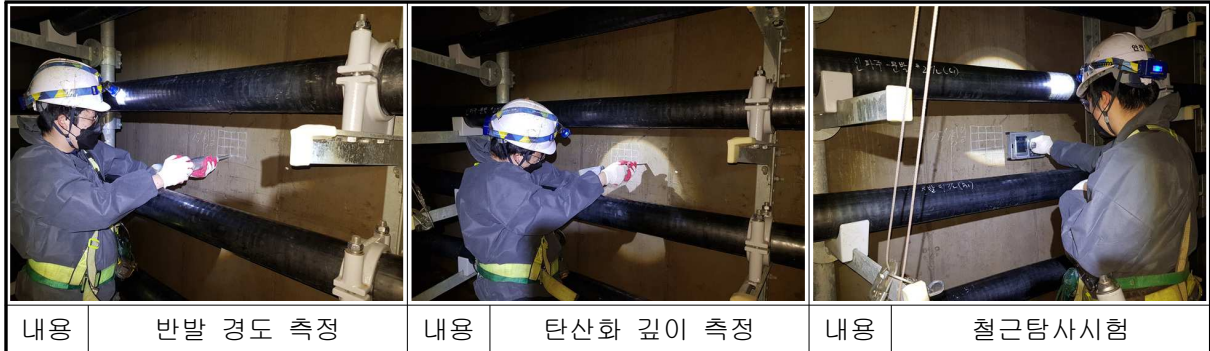
【사진 13.33】 신파주문발 재료시험 전경

금회 탄산화 시험 결과를 토대로 23년도 정밀안전점검과 비교 검토한 결과 측정값에 다소 차이가 있으나, 이는 측정위치의 차이에 의한 것으로 전개소 탄산화 잔여깊이 30mm 이상인 'a' 등급으로 측정되어 탄산화에 따른 철근부식 우려가 없는 양호한 상태인 것으로 분석 되었다.
