## 제 **14** 장 일산송포

## 제 14 장 일산송포

본 맨홀은 경기도 고양시 일산동구 백석동 ~ 일산서구 일산동 일원에 위치한 시설물로 총 15개소(#1 ~ 15)의 철근 콘크리트 구조물로 시공되어 있으며 본 시설물의 세부내용은 다음과 같다.

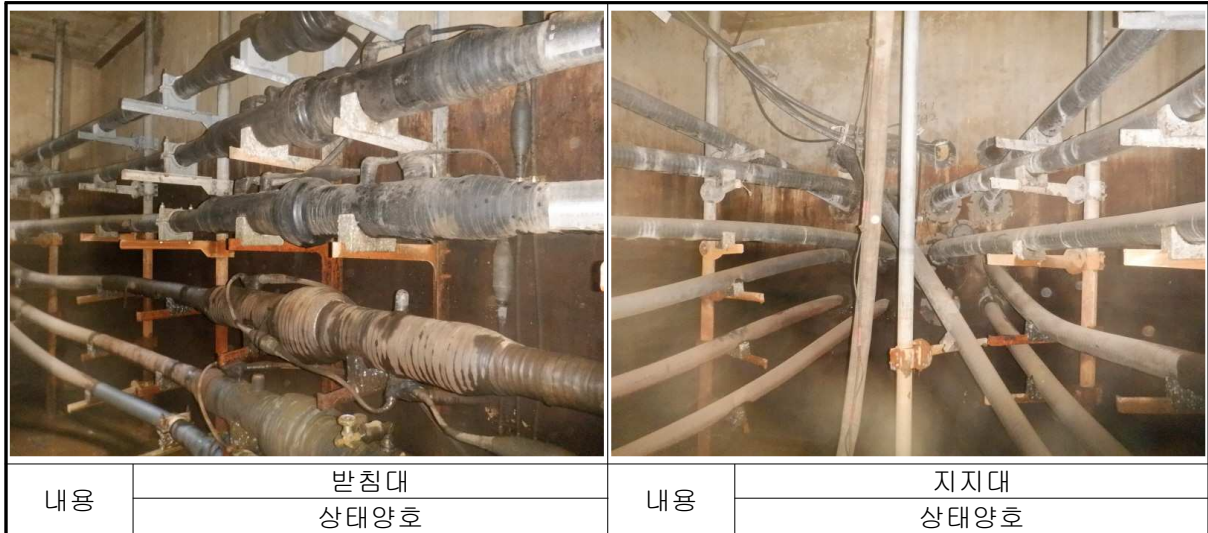
【사진 14.4】 부속 및 부대설비 현황

수용시설의 부속시설인 이음부, 지지대, 받침대는 파손 및 변형이 발생 되지 않은 상태이며, 볼트결속 및 용접상태도 특별한 손상이 발생 되지 않은 양호한 상태인 것으로 조사되었다.

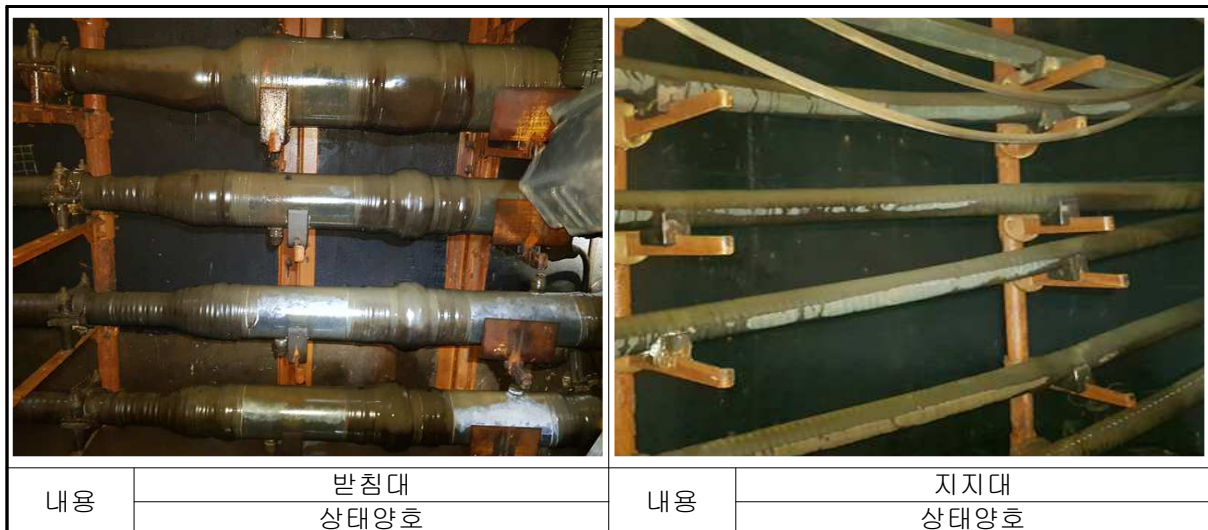
【사진 14.12】 부속 및 부대설비 현황

수용시설의 부속시설인 이음부, 지지대, 받침대는 파손 및 변형이 발생 되지 않은 상태이며, 볼트결속 및 용접상태도 특별한 손상이 발생 되지 않은 양호한 상태인 것으로 조사되었다.

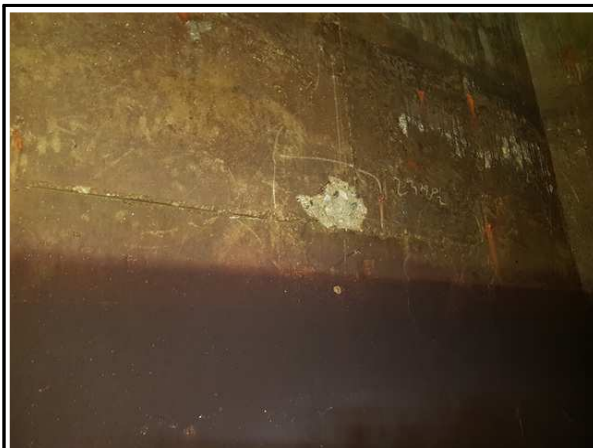
내용 벽체부  
파손
