## 제 **15**장 양주시축

## 제 15 장 양주지축

### 15.1 시설물 개요

### 15.3.1 양주~지축 #1

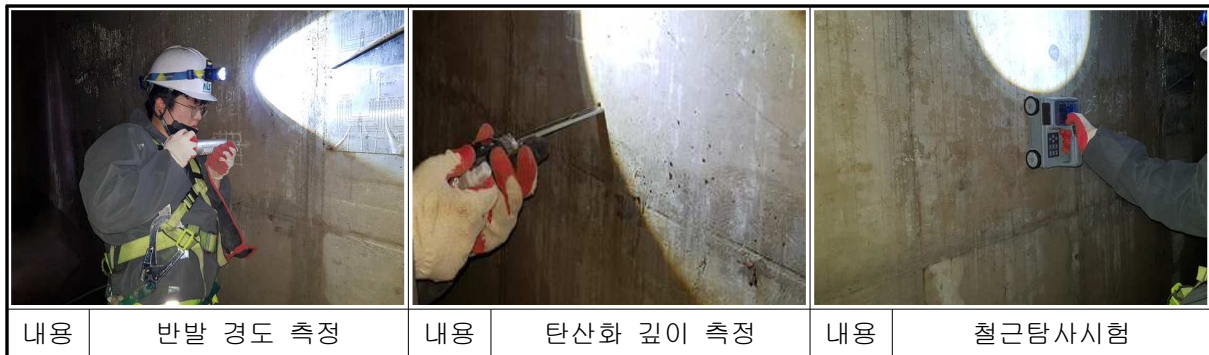
【사진 15.5】 양주지축 재료시험 전경

탄산화깊이 측정결과 상태등급은 탄산화 잔여깊이 30mm 이상인 ‘a’ 등급으로 “탄산화에 의한 내부 철근 부식 가능성 없음” 으로 평가되었다.

금회 탄산화 시험 결과를 토대로 23년도 정밀안전점검과 비교 검토한 결과 측정값에 다소 차이가 있으나, 이는 측정위치의 차이에 의한 것으로 전개소 탄산화 잔여깊이 30mm 이상인 'a' 등급으로 측정되어 탄산화에 따른 철근부식 우려가 없는 양호한 상태인 것으로 분석 되었다.
