# 제 **1** 장 별내지구

**1.1** 시설물 개요

본 맨홀은 경기도 구리시 갈매동 ~ 별내동 일원에 위치한 시설물로 총 9개소(진건 ~별내 #1~7 / 별내- 진접, 별내- 도봉 #1,2)로 철근 콘크리트 구조물로 시공되어 있으며 본 시설물의 세부내용은 다음과 같다.

| 구 분 | 내 용 | | 구 분 | 내 용 | | |
|---|---|---|---|---|---|---|
| 시설물종별 | - | | 시설물 구분 | 전력 맨홀 | | |

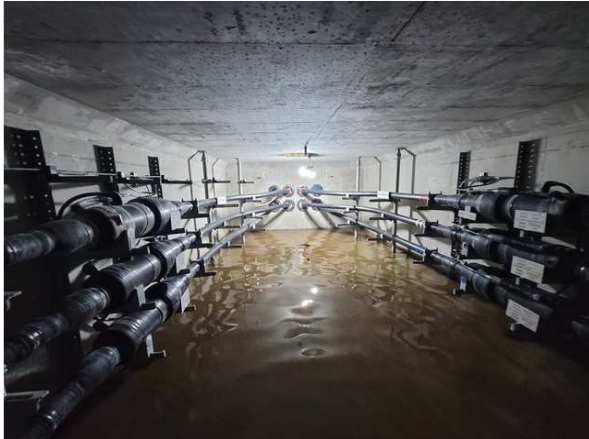
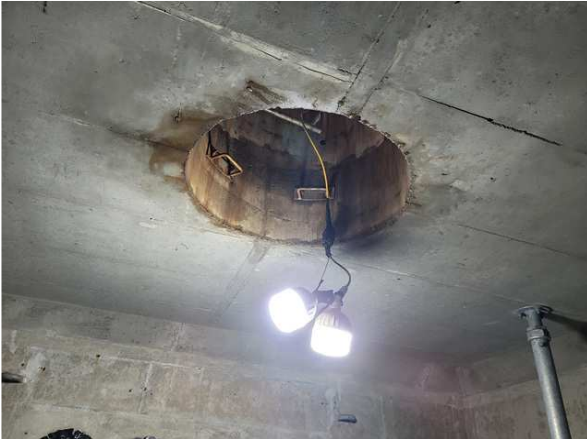
【사진 1.2】 맨홀 내부 주요 손상

금회 정밀안전점검을 통한 맨홀 내부 외관조사결과, 주요 손상이 없는 양호한 상태로 조사되었다.

| 내용 | 벽체 전경 | | 내용 | 상부슬래브 전경 | |
| | 상태양호 | | | 상태양호 | |

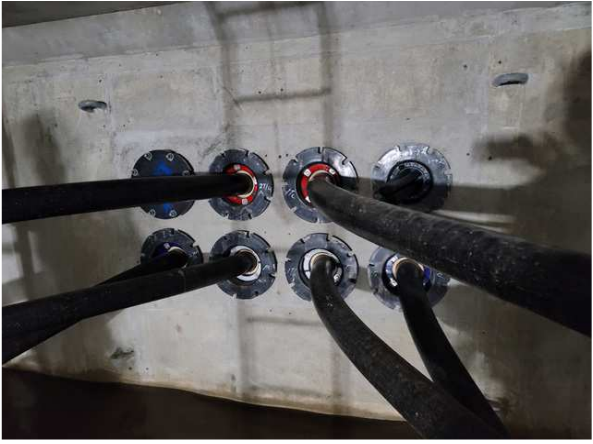
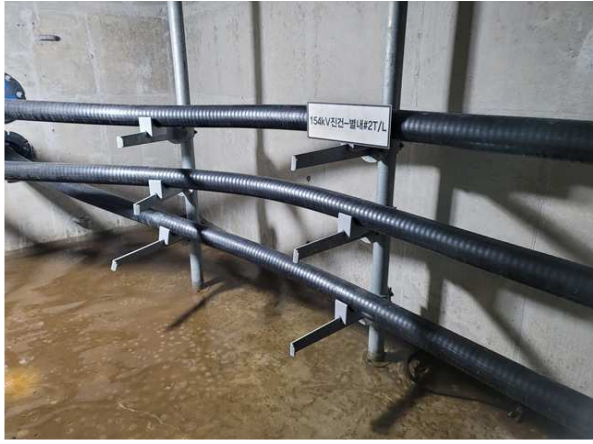
【사진 1.4】 부속 및 부대설비 현황

수용시설의 부속시설인 이음부, 지지대, 받침대는 파손 및 변형이 발생 되지 않은 상태이며, 볼트결속 및 용접상태도 특별한 손상이 발생 되지 않은 양호한 상태인 것으로 조사되었다.

| 내용 | 관로구 접속부<br>상태양호 | 내용 | 지지대<br>상태양호 |

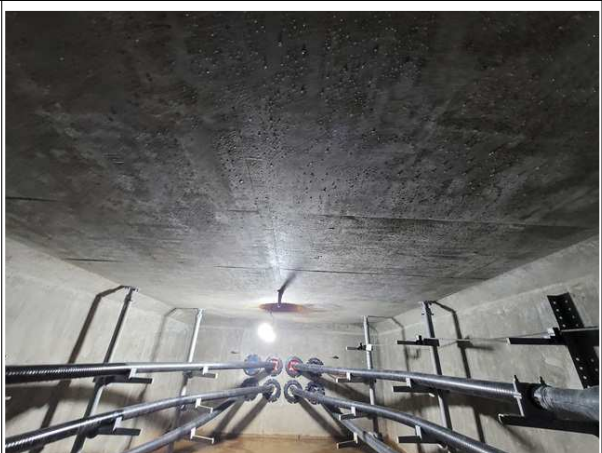
| 내용 | 상부 슬래브 |
| | 상태양호 |

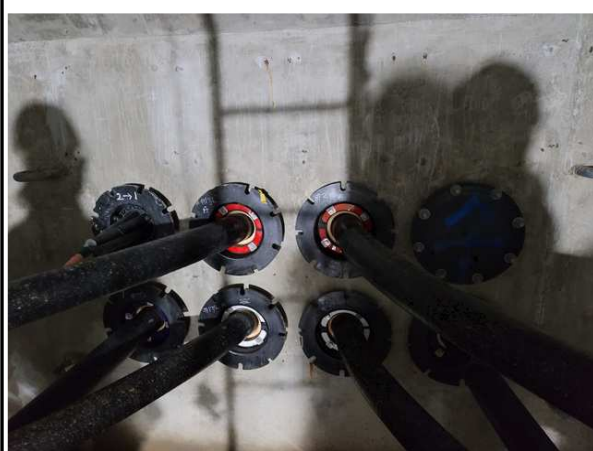
| 내용 | 관로구 전경 |
| | 상태양호 |

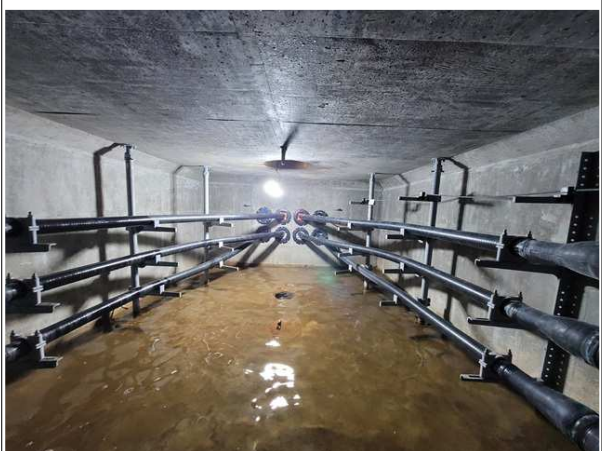
| 내용 | 내부 전경 |
| | 상태양호 |

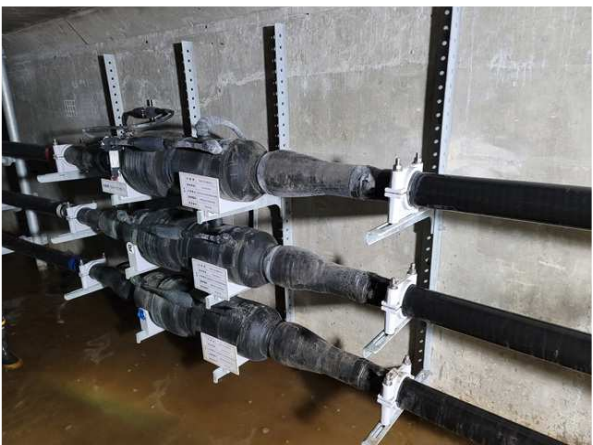
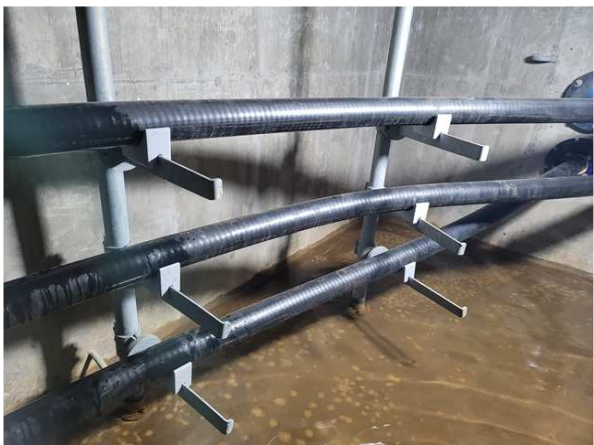
【사진 1.8】 부속 및 부대설비 현황

수용시설의 부속시설인 이음부, 지지대, 받침대는 파손 및 변형이 발생되지 않은 상태이며, 볼트결속 및 용접상태도 특별한 손상이 발생되지 않은 양호한 상태인 것으로 조사되었다.

| 내용 | 받침대<br>상태양호 | 내용 | 지지대<br>상태양호 |

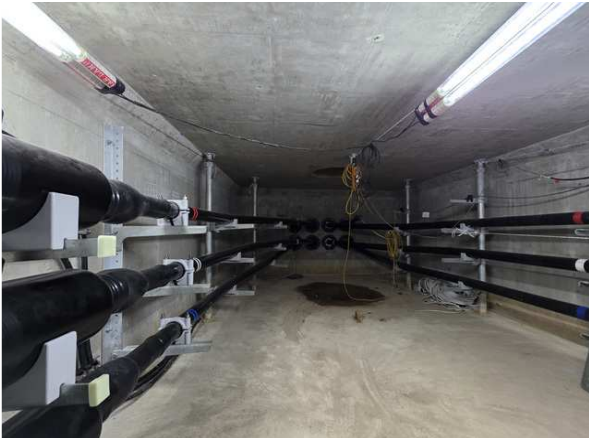
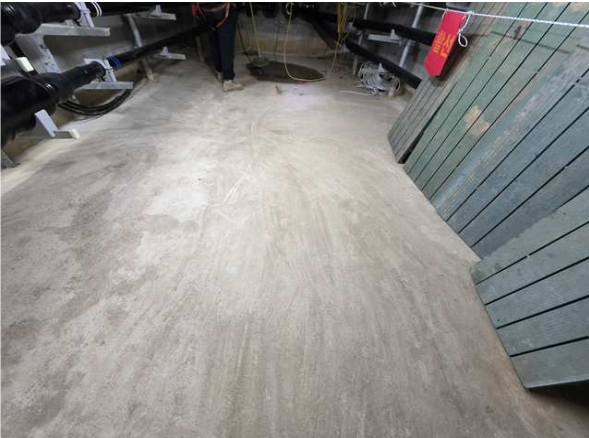
【사진 1.10】 맨홀 내부 주요 손상

금회 정밀안전점검을 통한 맨홀 내부 외관조사결과, 주요 손상이 없는 양호한 상태로 조사되었다.

| 내용 | 내부 벽체<br>상태양호 | 내용 | 바닥슬래브<br>상태양호 |

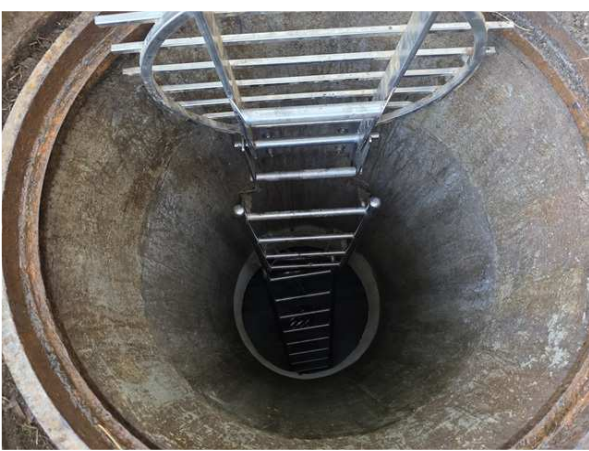
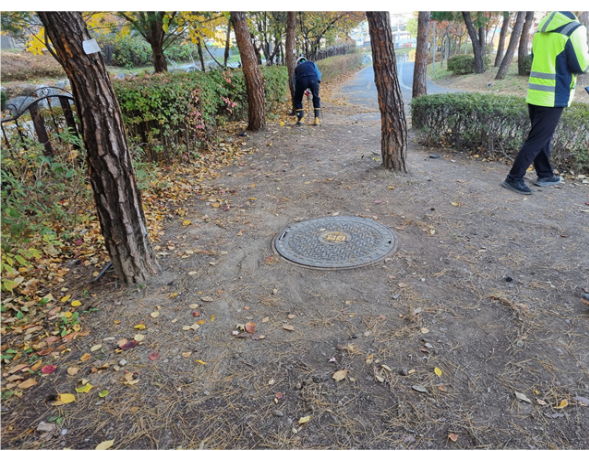
【사진 1.11】 맨홀 외부 주요 손상

금회 정밀안전점검을 통한 맨홀 외부 외관조사결과, 주요 손상이 없는 양호한 상태로 조사되었다.

| 내용 | 안전사다리<br>상태양호 | 내용 | 맨홀 외부<br>상태양호 |

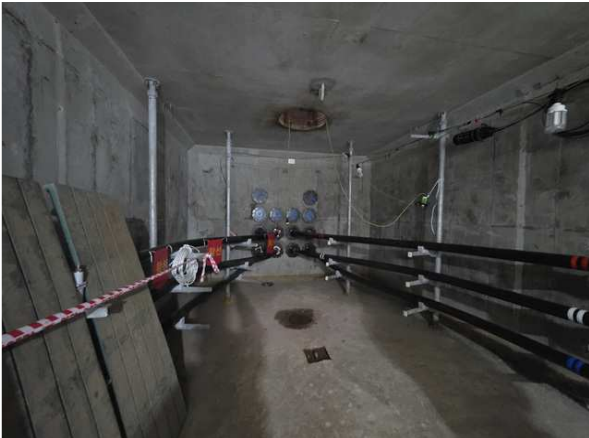
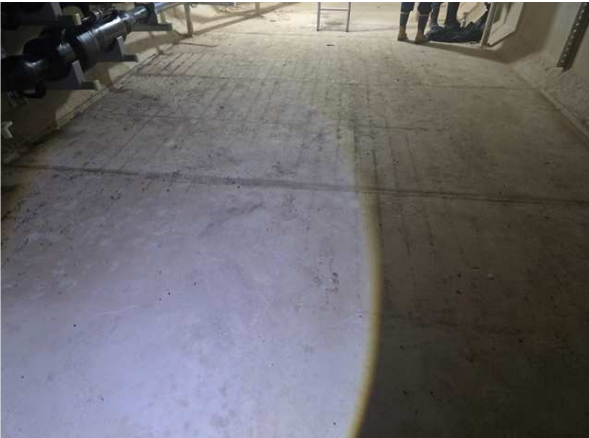
【사진 1.14】 맨홀 내부 주요 손상

금회 정밀안전점검을 통한 맨홀 내부 외관조사결과, 주요 손상이 없는 양호한 상태로 조사되었다.

| 내용 | 내부 전경<br>상태양호 | 내용 | 바닥슬래브 전경<br>상태양호 |

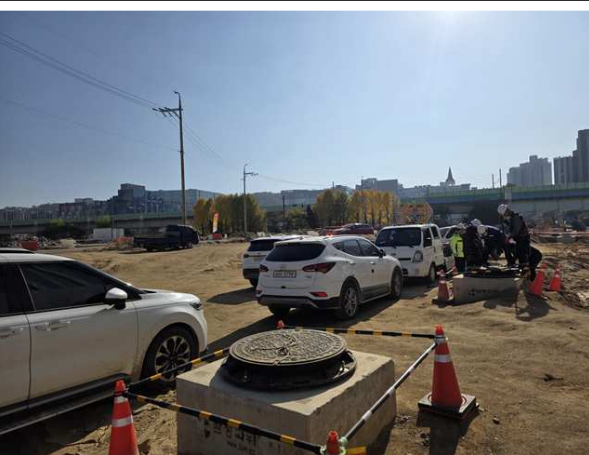
【사진 1.15】 맨홀 외부 주요 손상

| 내용 | 외부 전경<br>상태양호 | 내용 | 맨홀 내,외부 두경<br>높이조절부 파손 |

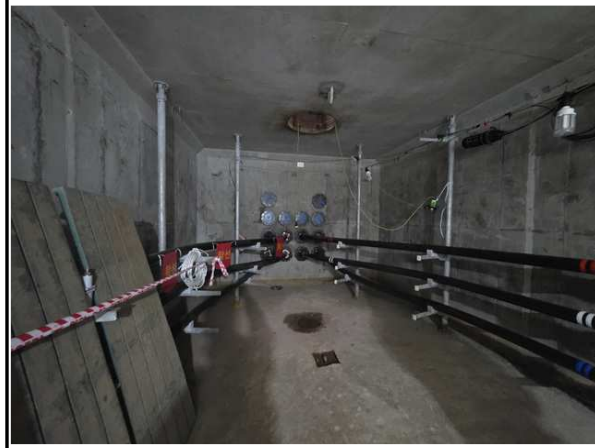
| 내용 | 내부 벽체<br>상태양호 |

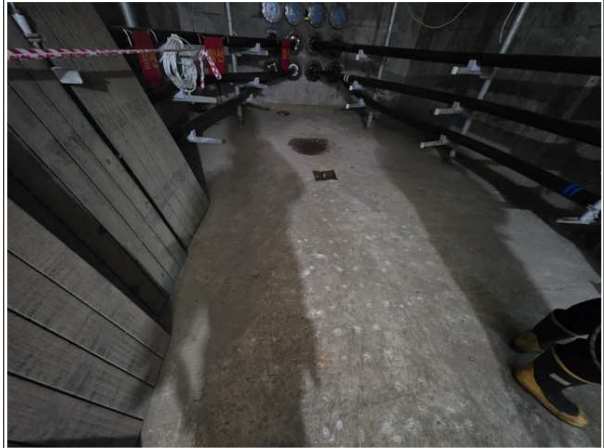
| 내용 | 바닥슬래브 전경<br>상태양호 |

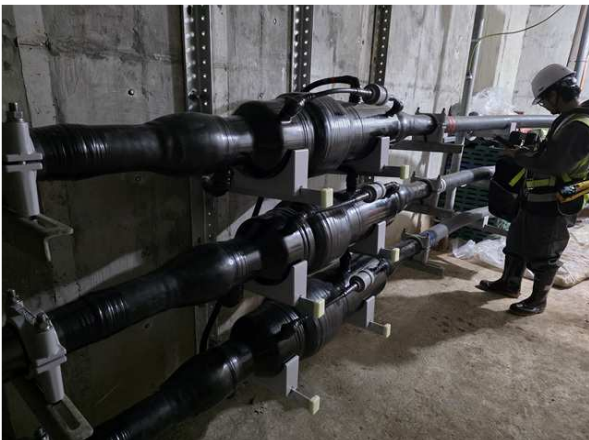
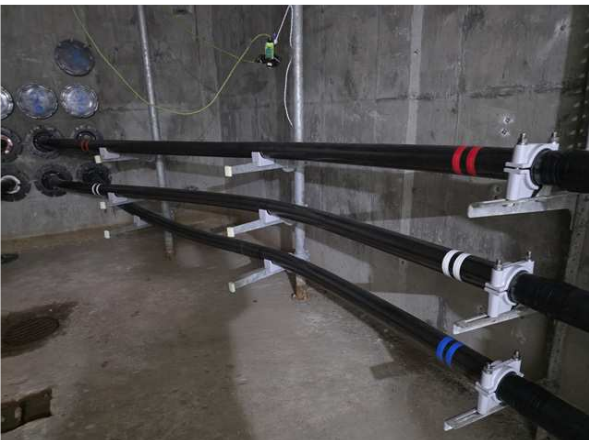
【사진 1.20】 부속 및 부대설비 현황

수용시설의 부속시설인 이음부, 지지대, 받침대는 파손 및 변형이 발생 되지 않은 상태이며, 볼트결속 및 용접상태도 특별한 손상이 발생 되지 않은 양호한 상태인 것으로 조사되었다.

| 내용 | 받침대 상태양호 | 내용 | 지지대 상태양호 |

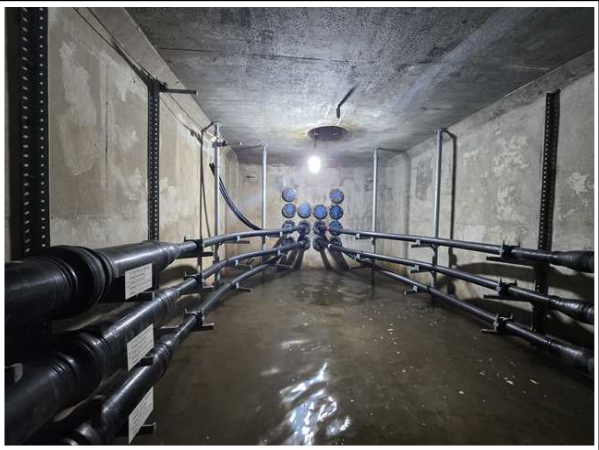
【사진 1.22】 맨홀 내부 주요 손상

| 내용 | 상부 슬래브<br>철근노출 | 내용 | 내부 벽체 전경<br>상태양호 |

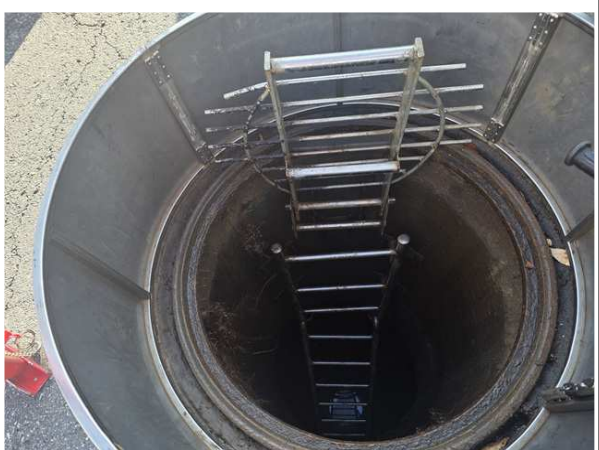
【사진 1.23】 맨홀 외부 주요 손상

| 내용 | 포장부<br>아스콘 망상균열 | 내용 | 안전손잡이, 사다리<br>상태양호 |

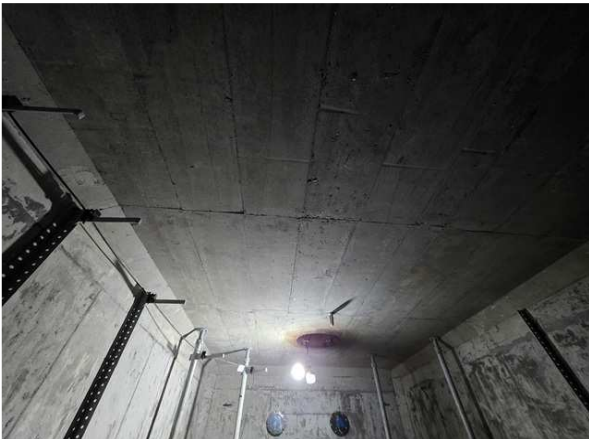
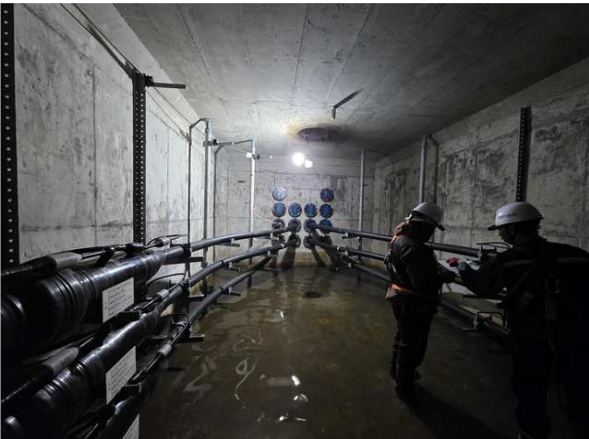
【사진 1.26】 맨홀 내부 주요 손상

금회 정밀안전점검을 통한 맨홀 내부 외관조사결과, 주요 손상이 없는 양호한 상태로 조사되었다.

| 내용 | 상부슬래브 전경<br>상태양호 | 내용 | 내부 전경<br>상태양호 |

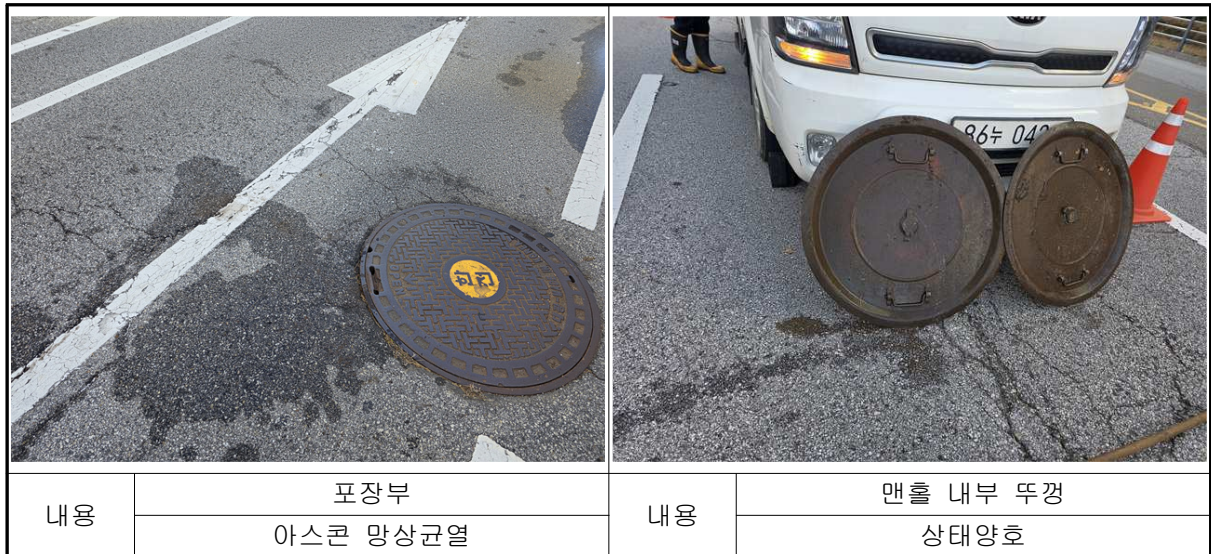
【사진 1.27】 맨홀 외부 주요 손상(계속)

금회 조사 결과, 아스콘 균열, 아스콘 망상균열, 안전사다리 앵커볼트 유실이 조사되었다.

아스콘균열, 아스콘 망상균열의 경우 재질열화 및 주행차량의 반복적인 충격하중 또는 운하중에 따른 손상으로 판단되며, 현재 차량 주행에는 지장이 없는 상태이나 향후 포트홀, 아스콘 파손 등으로 진행될 우려가 있으므로 주의관찰을 실시 후 손상이 더욱 진행될 경우 적절한 보수가 필요한 것으로 판단된다.

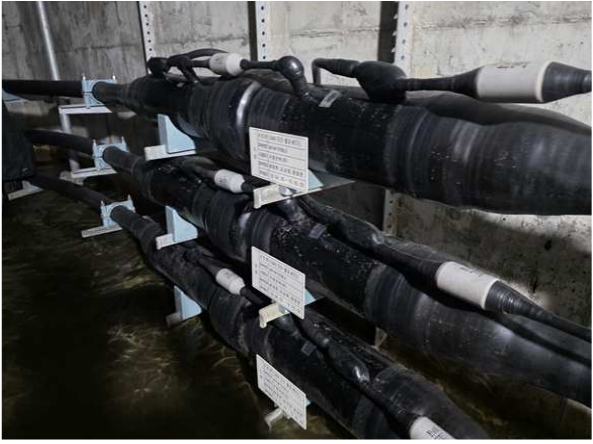
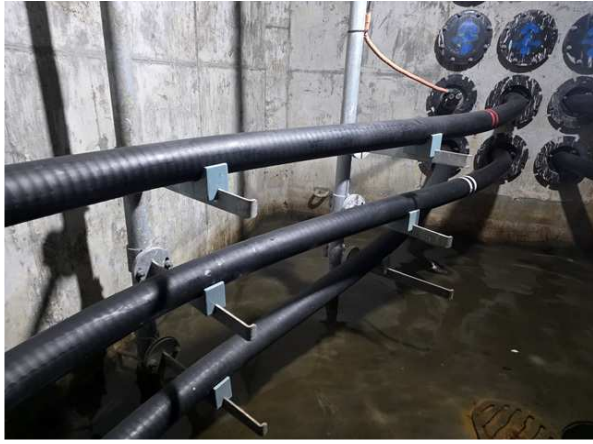
【사진 1.28】 부속 및 부대설비 현황

수용시설의 부속시설인 이음부, 지지대, 받침대는 파손 및 변형이 발생 되지 않은 상태이며, 볼트결속 및 용접상태도 특별한 손상이 발생 되지 않은 양호한 상태인 것으로 조사되었다.

| 내용 | 받침대 상태양호 | 내용 | 지지대 상태양호 |

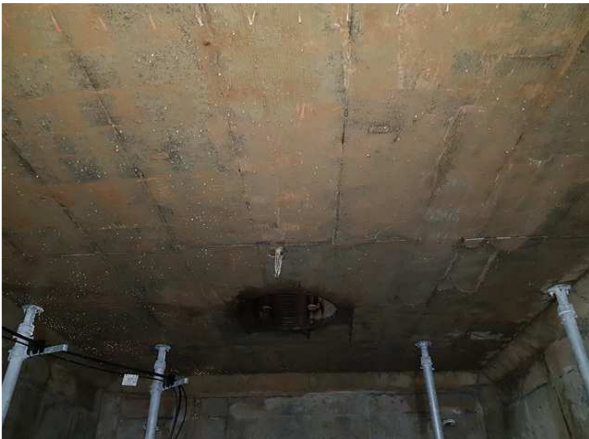
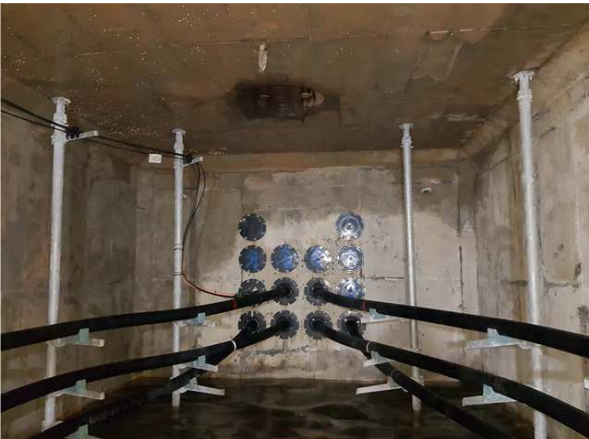
【사진 1.30】 맨홀 내부 주요 손상

금회 정밀안전점검을 통한 맨홀 내부 외관조사결과, 주요 손상이 없는 양호한 상태로 조사되었다.

| 내용 | 상부 슬래브<br>상태양호 | 내용 | 내부 전경<br>상태양호 |

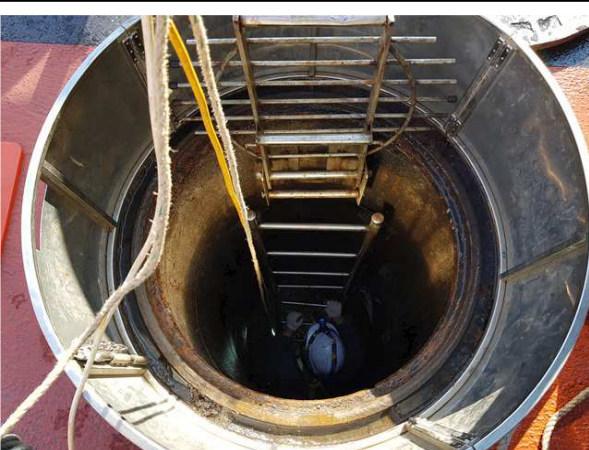
【사진 1.31】 맨홀 외부 주요 손상

| 내용 | 포장부<br>아스콘균열 | 내용 | 안전사다리<br>상태양호 |

금회 조사 결과, 아스콘균열이 확인되었다.

아스콘균열의 경우 재질열화 및 주행차량의 충격하중 또는 운하중에 따른 손상으로 판단되며 현재는 손상이 경미하여 차량 주행에는 지장이 없는 상태이므로 주의관찰 후 손상이 진전될 경우 적절한 보수가 필요한 것으로 사료된다.

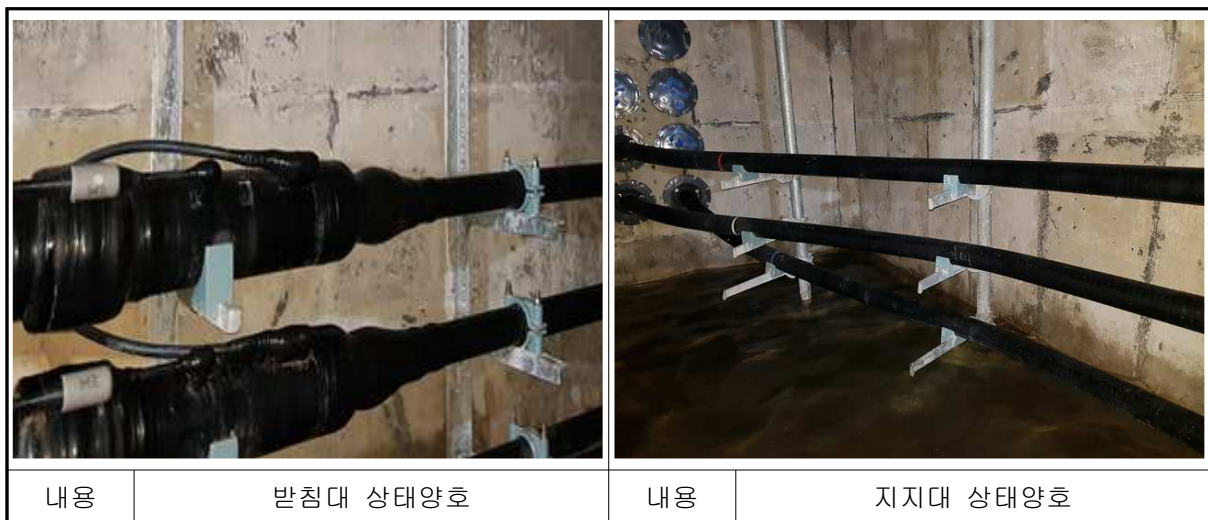
【사진 1.32】 부속 및 부대설비 현황

수용시설의 부속시설인 이음부, 지지대, 받침대는 파손 및 변형이 발생 되지 않은 상태이며, 볼트결속 및 용접상태도 특별한 손상이 발생 되지 않은 양호한 상태인 것으로 조사되었다.

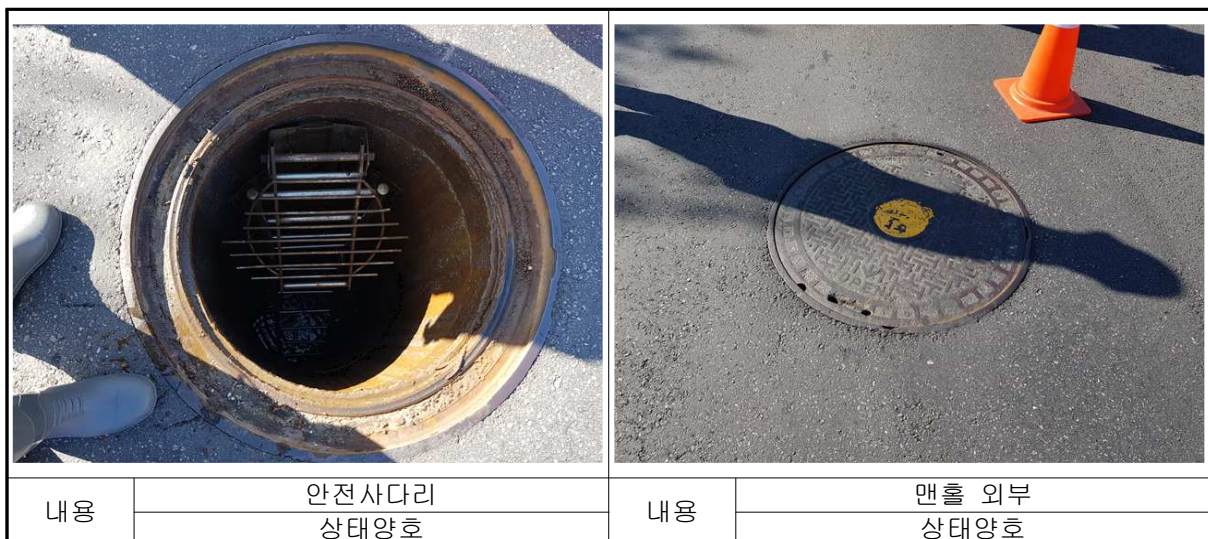
【사진 1.35】 맨홀 외부 주요 손상

금회 정밀안전점검을 통한 맨홀 외부 외관조사결과, 주요 손상이 없는 양호한 상태로 조사되었다.

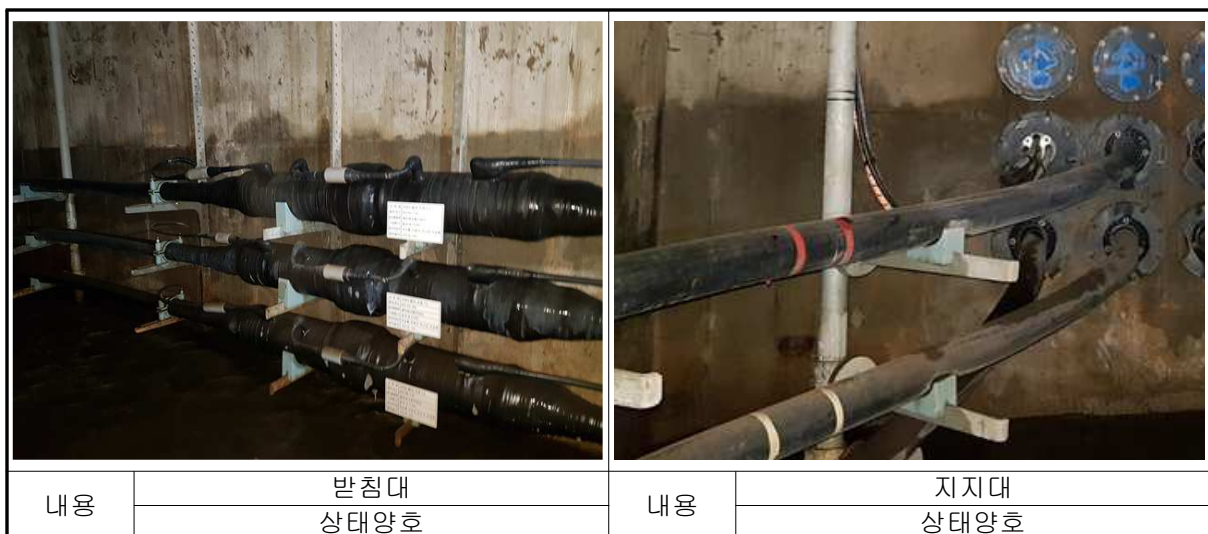
【사진 1.36】 부속 및 부대설비 현황

수용시설의 부속시설인 이음부, 지지대, 받침대는 파손 및 변형이 발생 되지 않은 상태이며, 볼트결속 및 용접상태도 특별한 손상이 발생 되지 않은 양호한 상태인 것으로 조사되었다.
