## 제 2 장 덕소인출

### 2.1 시설물 개요

본 맨홀은 경기도 남양주시 와부읍 덕소리 일원에 위치한 시설물로 총 4개소(덕소-마석 #1, 덕소-진건 #1, 신장-덕소 #1~2)로 철근 콘크리트 구조물로 시공되어 있으며 본 시설물의 세부내용은 다음과 같다.

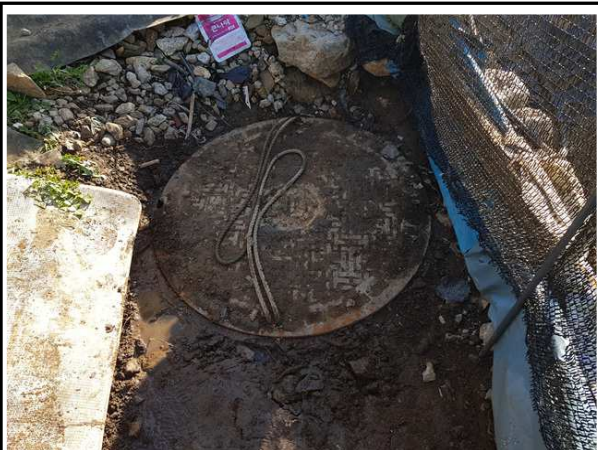
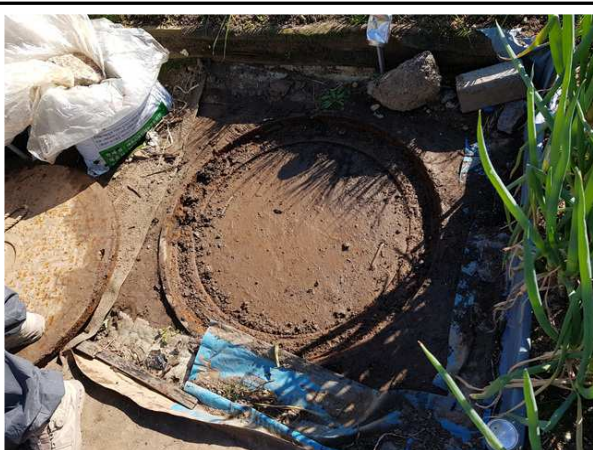
【사진 2.3】 맨홀 외부 주요 손상

금회 정밀안전점검을 통한 맨홀 외부 외관조사결과, 주요 손상이 없는 양호한 상태로 조사되었다.

| 내용 | 맨홀 외부 | 내용 | 맨홀 외부 |
| | 상태양호 | | 상태양호 |

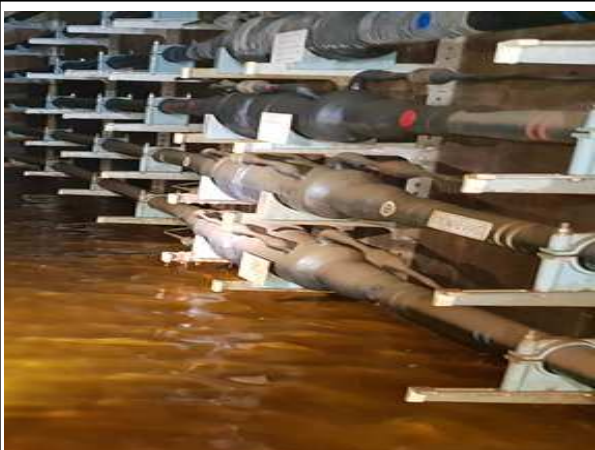
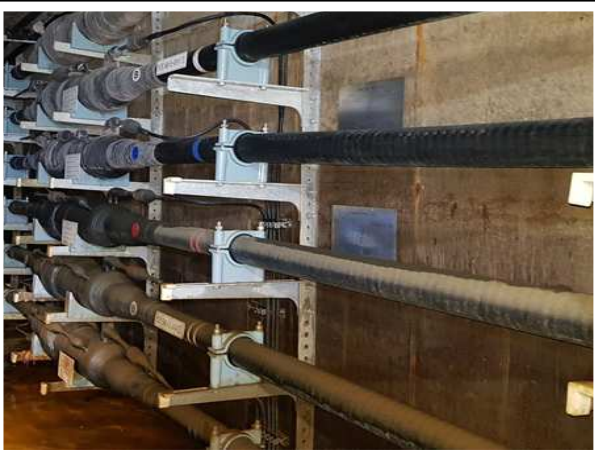
【사진 2.4】 부속 및 부대설비 현황

수용시설의 부속시설인 이음부, 지지대, 받침대는 파손 및 변형이 발생 되지 않은 상태이며, 볼트결속 및 용접상태도 특별한 손상이 발생 되지 않은 양호한 상태인 것으로 조사되었다.

| 내용 | 받침대<br>상태양호 | 내용 | 지지대<br>상태양호 |

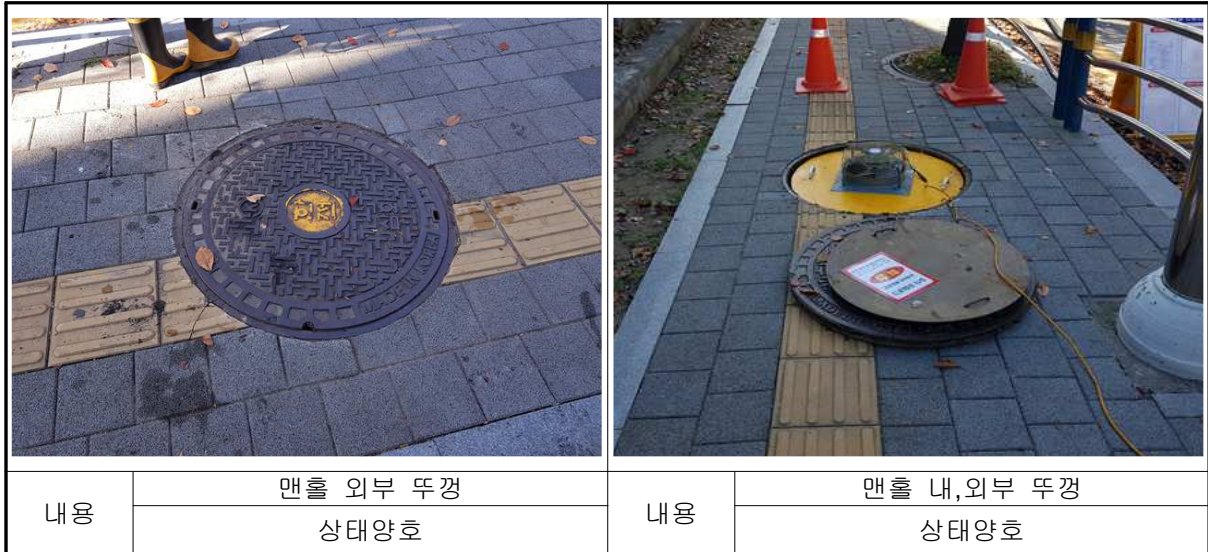
【사진 2.7】 맨홀 외부 주요 손상

금회 정밀안전점검을 통한 맨홀 외부 외관조사결과, 주요 손상이 없는 양호한 상태로 조사되었다.

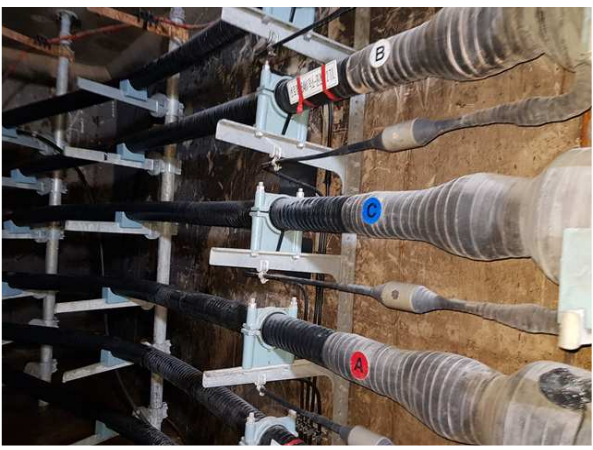
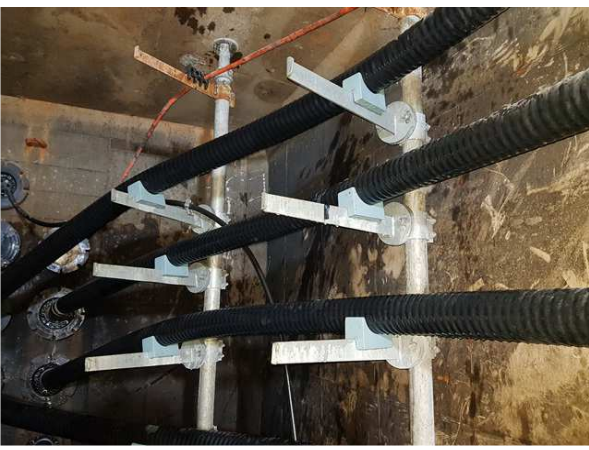
【사진 2.8】 부속 및 부대설비 현황

수용시설의 부속시설인 이음부, 지지대, 받침대는 파손 및 변형이 발생 되지 않은 상태이며, 볼트결속 및 용접상태도 특별한 손상이 발생 되지 않은 양호한 상태인 것으로 조사되었다.

| 내용 | 받침대<br>상태양호 | 내용 | 지지대<br>상태양호 |

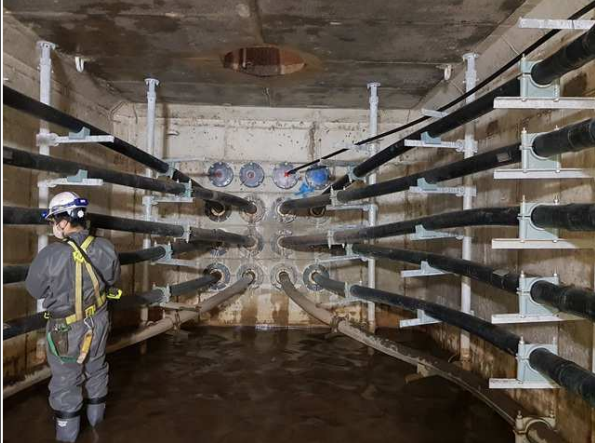
【사진 2.10】 맨홀 내부 주요 손상

금회 정밀안전점검을 통한 맨홀 내부 외관조사결과, 주요 손상이 없는 양호한 상태로 조사되었다.

| | 내용 | 내부 벽체<br>상태양호 |

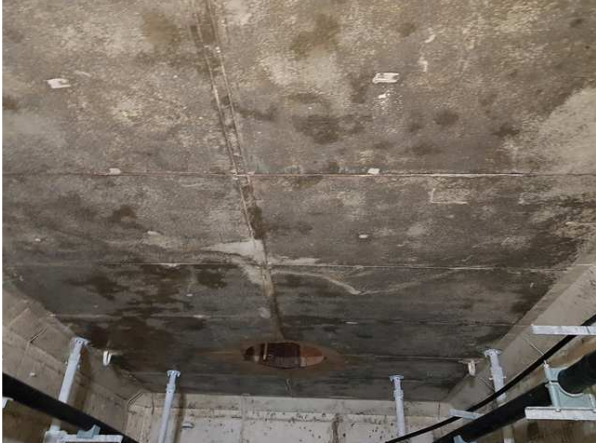
| | 내용 | 상부 슬래브<br>상태양호 |

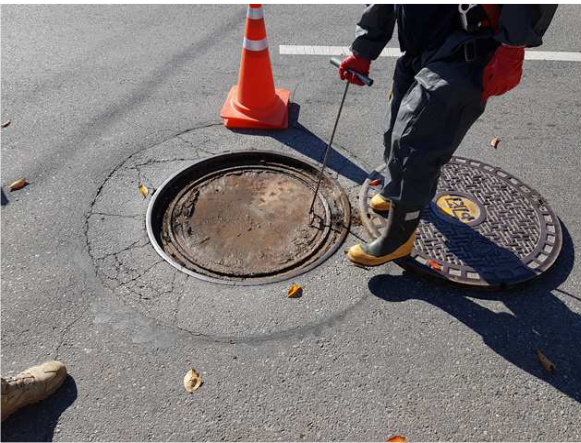
【사진 2.11】 맨홀 외부 주요 손상

| 내용 | 안전사다리<br>볼트망실 | | 내용 | 맨홀 내,외부 뚜껑<br>상태양호 | |

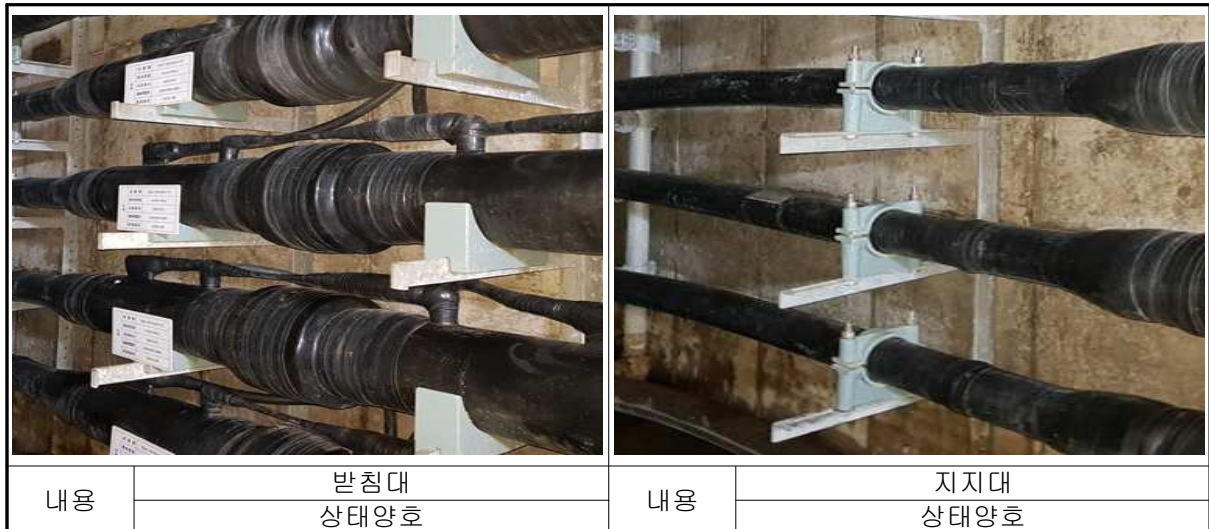
【사진 2.12】 부속 및 부대설비 현황

수용시설의 부속시설인 이음부, 지지대, 받침대는 파손 및 변형이 발생 되지 않은 상태이며, 볼트결속 및 용접상태도 특별한 손상이 발생 되지 않은 양호한 상태인 것으로 조사되었다.

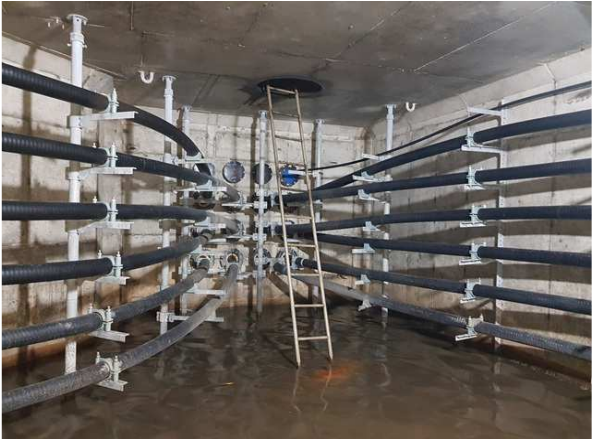
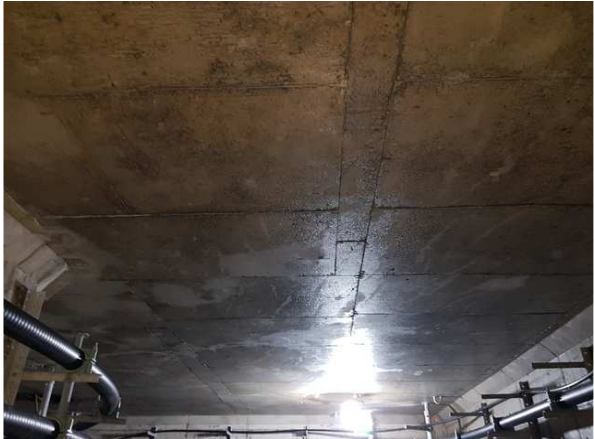
【사진 2.14】 맨홀 내부 주요 손상

금회 정밀안전점검을 통한 맨홀 내부 외관조사결과, 주요 손상이 없는 양호한 상태로 조사되었다.

| 내용 | 내부 벽체<br>상태양호 | 내용 | 상부 슬래브<br>상태양호 |

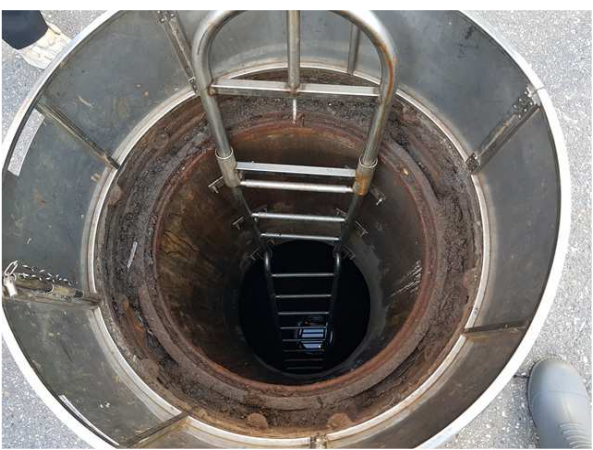
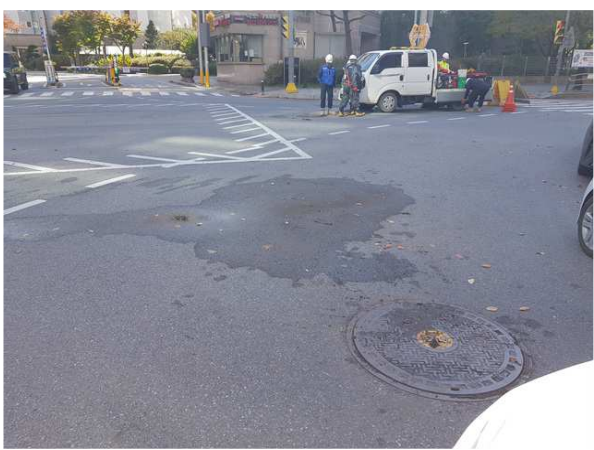
【사진 2.15】 맨홀 외부 주요 손상

금회 정밀안전점검을 통한 맨홀 외부 외관조사결과, 주요 손상이 없는 양호한 상태로 조사되었다.

| 내용 | 안전사다리<br>상태양호 | 내용 | 맨홀 외부<br>상태양호 |

금회 조사 결과, 내,외부 모두 주요 손상이 없는 양호한 상태로 확인되었으며, 추후 정기적인 점검을 통한 유지관리가 요구된다.

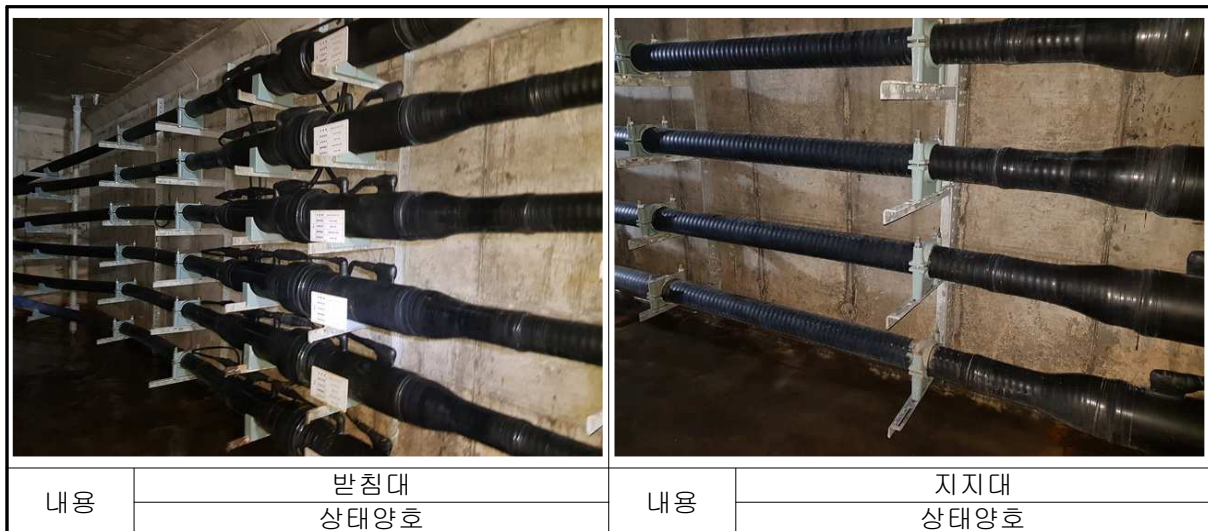
【사진 2.16】 부속 및 부대설비 현황

수용시설의 부속시설인 이음부, 지지대, 받침대는 파손 및 변형이 발생 되지 않은 상태이며, 볼트결속 및 용접상태도 특별한 손상이 발생 되지 않은 양호한 상태인 것으로 조사되었다.

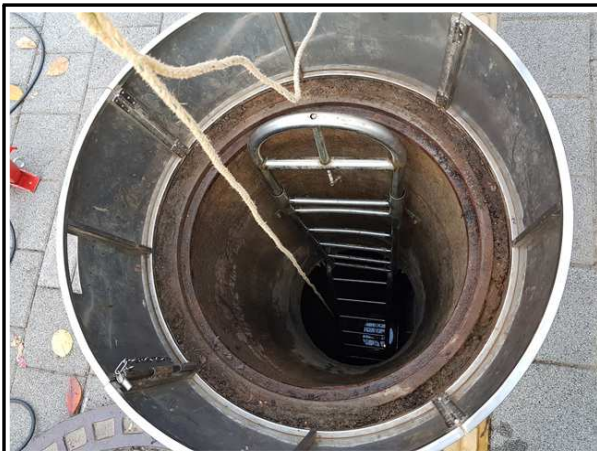
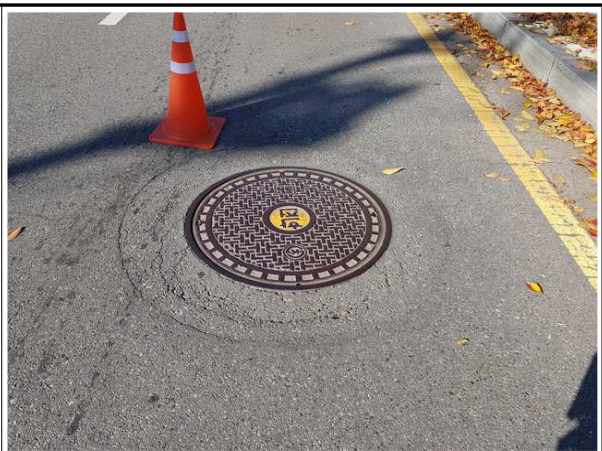
| 구분 | 추락방지시설 | | 도로포장 | | 도로부<br>신축이음부 | | 환기구 등의<br>덮개 | | 비고 |
|---|---|---|---|---|---|---|---|---|---|
| | 1) 추락방지시설은 손상이 없는 양호한 상태로 조사되었다.<br>2) 도로포장은 손상이 없는 양호한 상태로 조사되었다. | | | | | | | | |

| 내용 | 추락방지시설 | 내용 | 도로포장 |
| | 상태양호 | | 상태양호 |
