## 제 4 장 남면백석

### 4.1 시설물 개요

본 맨홀은 경기도 양주시 백석읍 방성리 ~ 광적면 우고리 일원에 위치한 시설물로 총 24개소(남면~백석 #1~16, By Pass #1,2 / 남면~백석 #활락 1~6)로 철근 콘크리트 구조물로 시공되어 있으며 본 시설물의 세부내용은 다음과 같다.

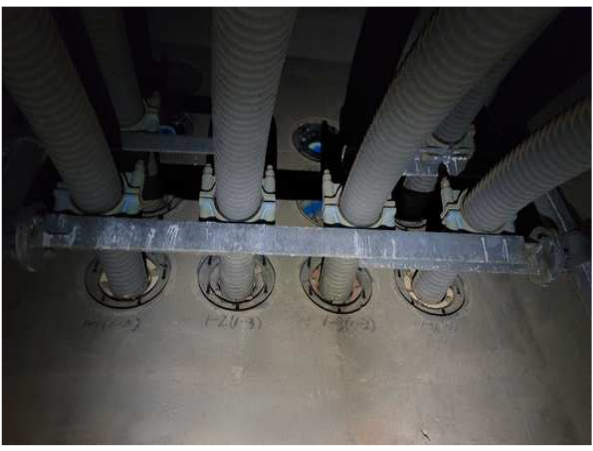
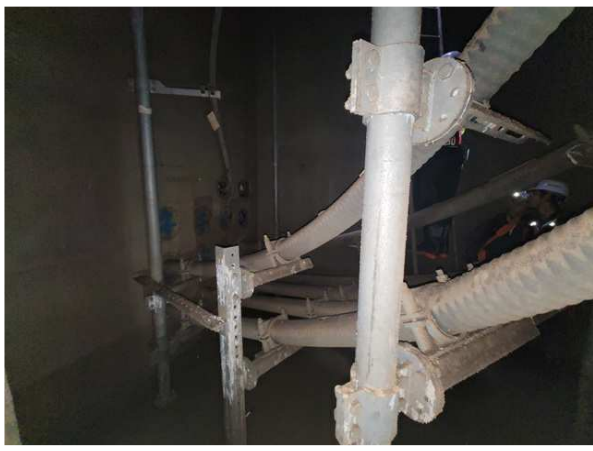
【사진 4.4】 부속 및 부대설비 현황

수용시설의 부속시설인 이음부, 지지대, 받침대는 파손 및 변형이 발생 되지 않은 상태이며, 볼트결속 및 용접상태도 특별한 손상이 발생 되지 않은 양호한 상태인 것으로 조사되었다.

| 내용 | 받침대<br>상태양호 | 내용 | 지지대<br>상태양호 |

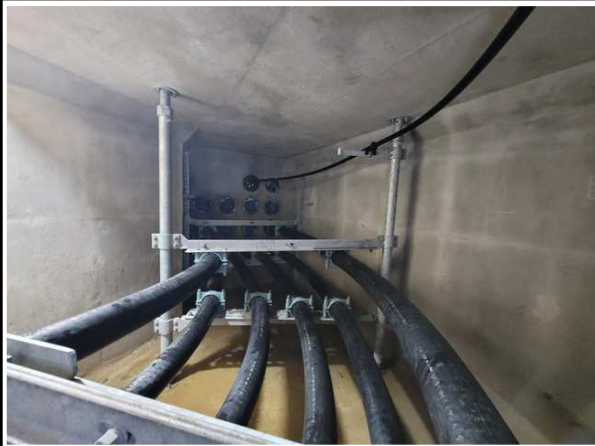
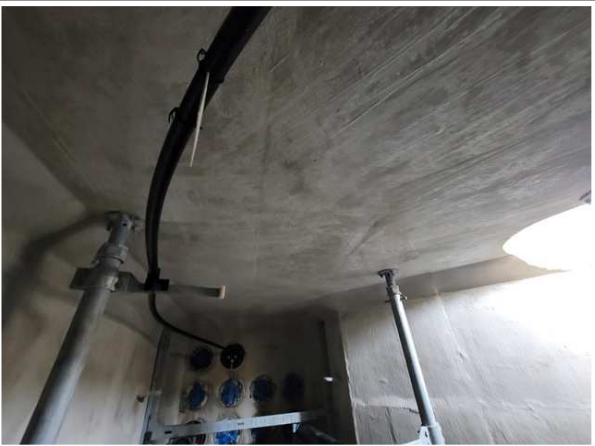
【사진 4.6】 맨홀 내부 주요 손상

금회 정밀안전점검을 통한 맨홀 내부 외관조사결과, 주요 손상이 없는 양호한 상태로 조사되었다

| 내용 | 내부전경 | 내용 | 상부슬래브 |
| | 상태양호 | | 상태양호 |

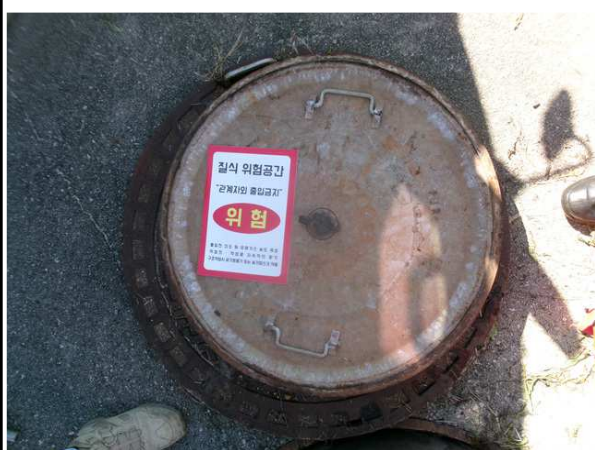
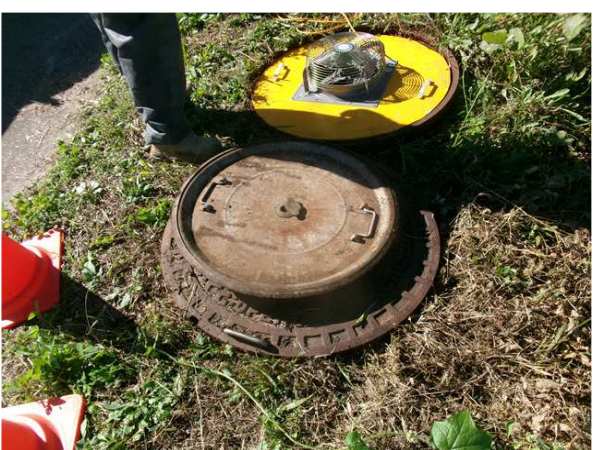
【사진 4.7】 맨홀 외부 주요 손상

금회 정밀안전점검을 통한 맨홀 외부 외관조사결과, 주요 손상이 없는 양호한 상태로 조사되었다.

| 내용 | 맨홀 내,외부 뚜껑 | 내용 | 맨홀 내,외부 뚜껑 |
| | 상태양호 | | 상태양호 |

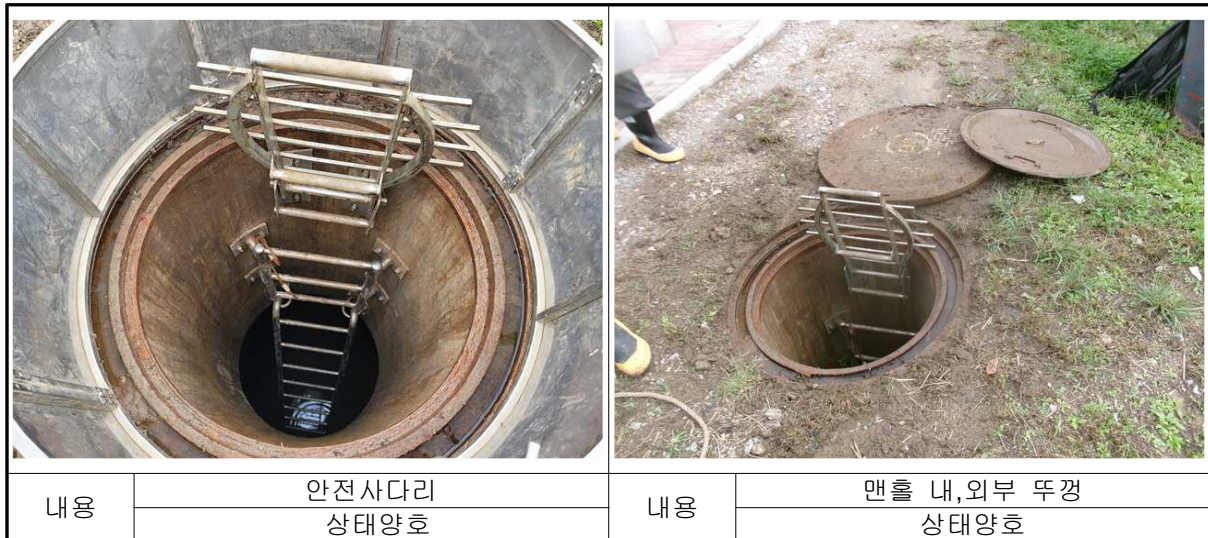
【사진 4.11】 맨홀 외부 주요 손상

금회 정밀안전점검을 통한 맨홀 외부 외관조사결과, 주요 손상이 없는 양호한 상태로 조사되었다.

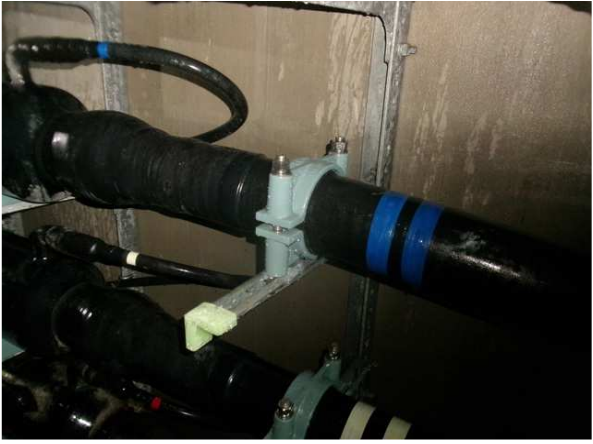
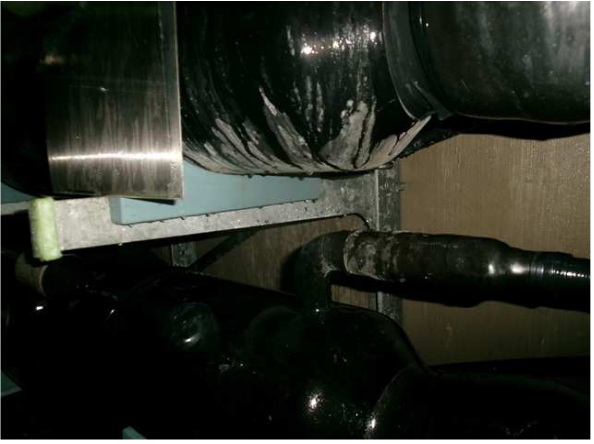
【사진 4.12】 부속 및 부대설비 현황

수용시설의 부속시설인 이음부, 지지대, 받침대는 파손 및 변형이 발생 되지 않은 상태이며, 볼트결속 및 용접상태도 특별한 손상이 발생 되지 않은 양호한 상태인 것으로 조사되었다.

| 내용 | 받침대<br>상태양호 | 내용 | 지지대<br>상태양호 |

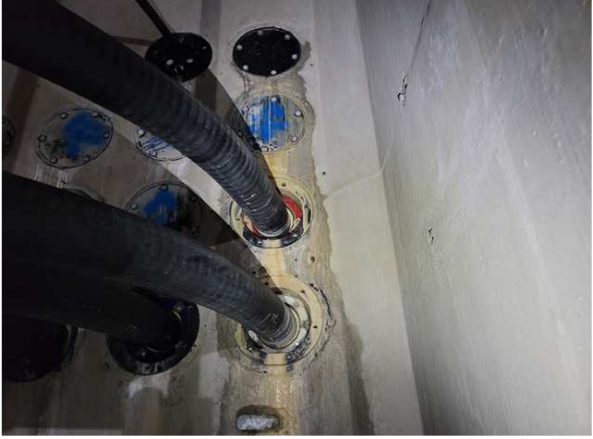
【사진 4.18】 맨홀 내부 주요 손상

금회 정밀안전점검을 통한 맨홀 내부 외관조사결과, 관로구누수가 조사되었다.

| 내용 | 벽체부<br>관로구누수 | 내용 | 상부슬래브<br>상태양호 |

관로구 누수의 경우 시공 미흡 및 장기 공용에 따른 연결볼트 탈락, 상부 차량 하중에 의한 관로구 손상 등이 원인으로 판단되며, 누수로 인한 하부콘크리트 및 부속시설의 손상이 우려되므로 적절한 관로구 보수가 필요할 것으로 사료된다.

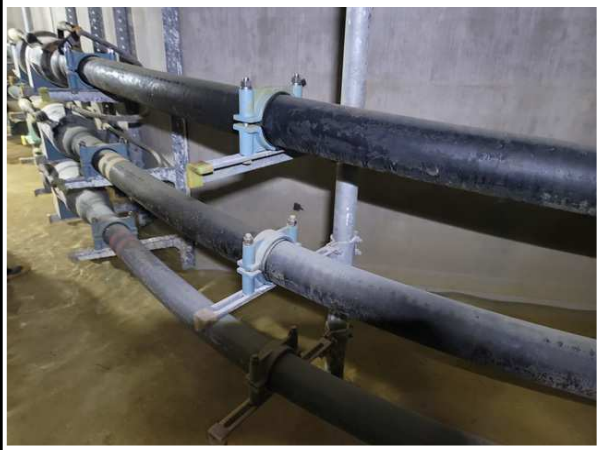
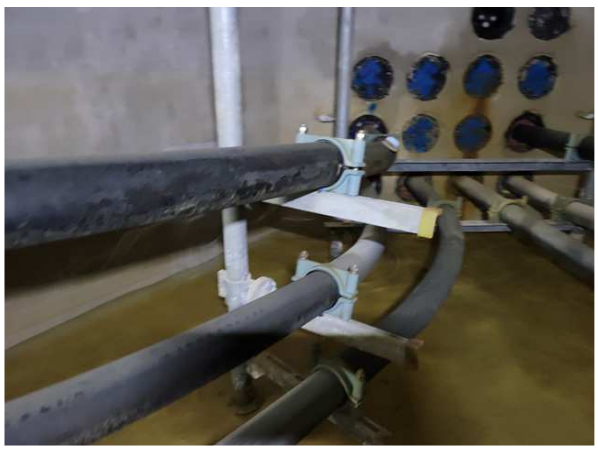
【사진 4.24】 부속 및 부대설비 현황

| 내용 | 받침대<br>상태양호 | 내용 | 지지대<br>상태양호 |

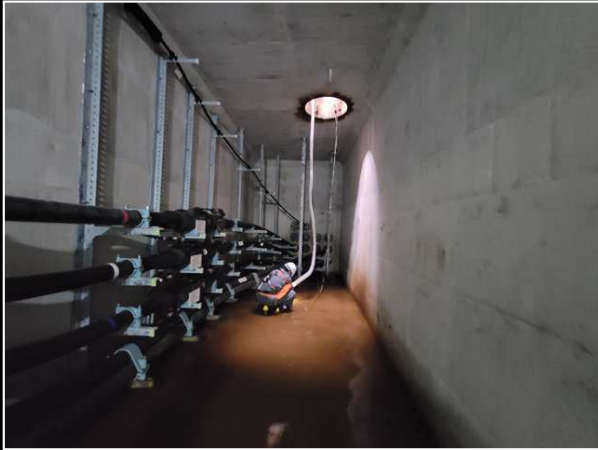
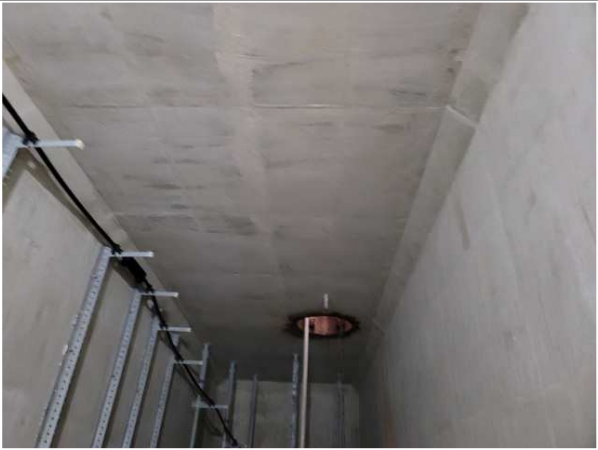
【사진 4.26】 맨홀 내부 주요 손상

| 내용 | 벽체부<br>상태양호 | 내용 | 상부슬래브<br>상태양호 |

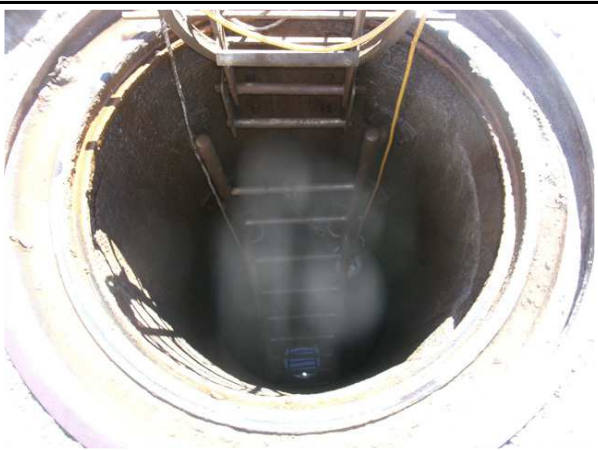
【사진 4.27】 맨홀 외부 주요 손상

| 내용 | 포장부<br>아스콘망상균열 | 내용 | 안전사다리<br>상태양호 |

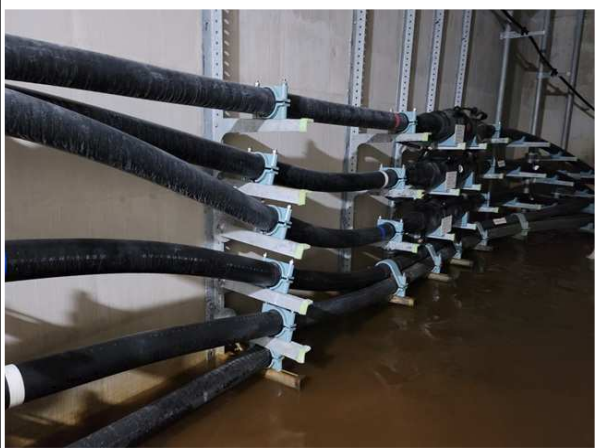
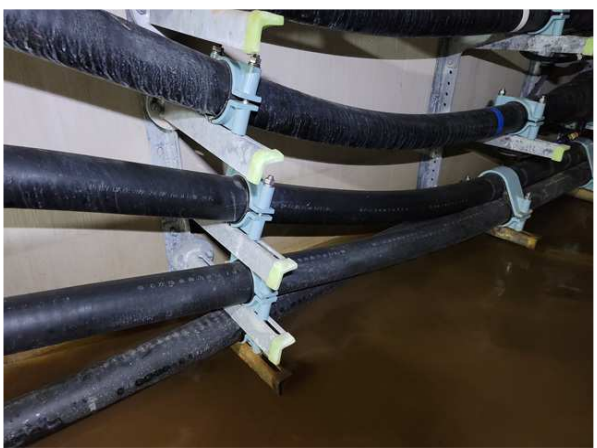
【사진 4.28】 부속 및 부대설비 현황

| 내용 | 받침대<br>상태양호 | 내용 | 지지대<br>상태양호 |

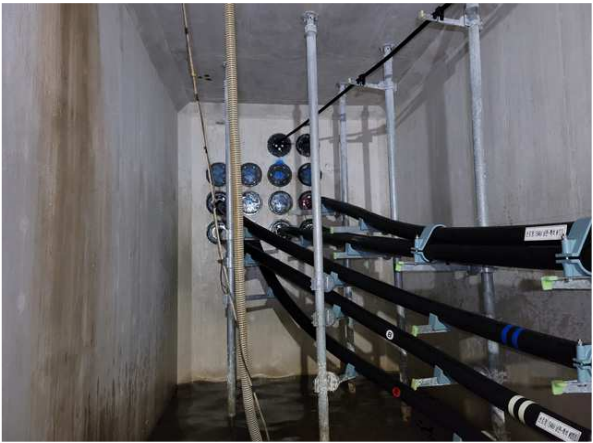
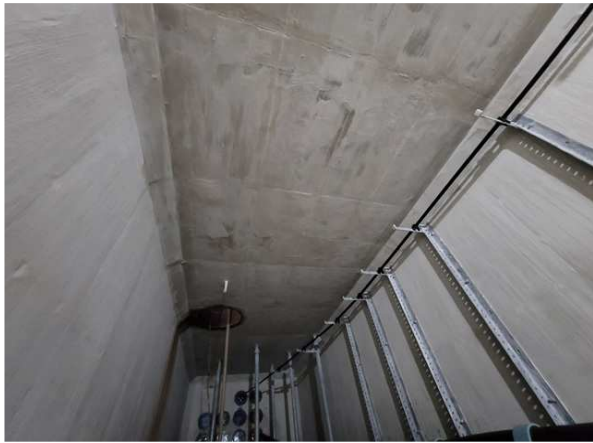
| 내용 | 벽체부 | 내용 | 상부슬래브 |
| | 상태양호 | | 상태양호 |

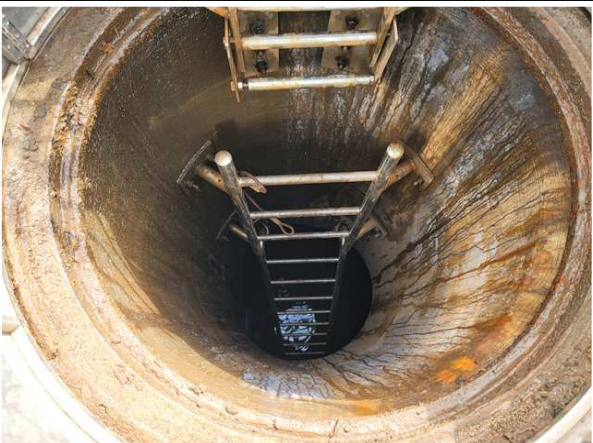
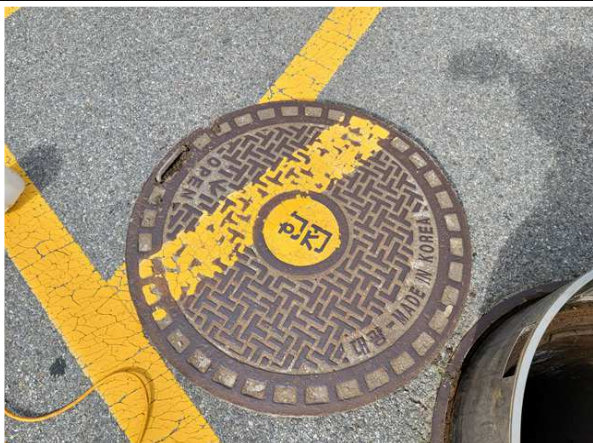
【사진 4.31】 맨홀 외부 주요 손상

금회 정밀안전점검을 통한 맨홀 외부 외관조사결과, 주요 손상이 없는 양호한 상태로 조사되었다.

| 내용 | 수직부 | 내용 | 외부 맨홀 |
| | 상태양호 | | 상태양호 |

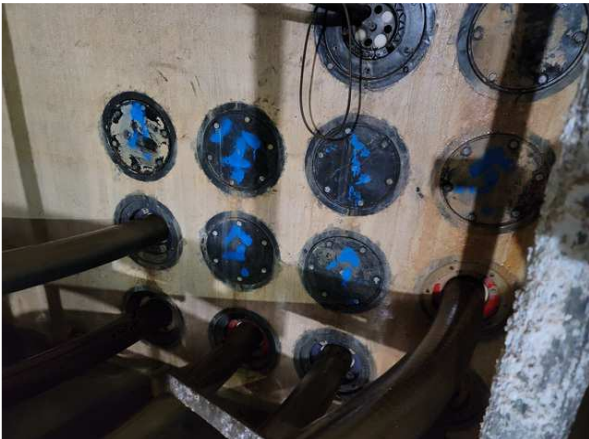
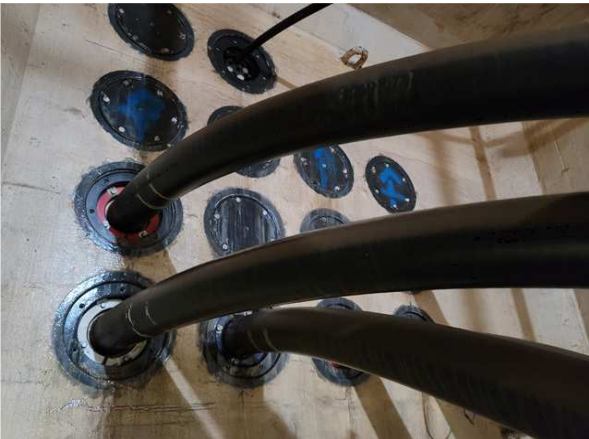
【사진 4.34】 맨홀 내부 주요 손상

금회 정밀안전점검을 통한 맨홀 내부 외관조사결과, 관로구누수가 조사되었다.

| 내용 | 관로구<br>관로구누수 | 내용 | 관로구<br>관로구누수 |

금회 조사 결과, 관로구누수, 아스콘망상균열이 조사되었다. 관로구누수는 시공 미흡 및 장기 공용에 따른 연결볼트 탈락, 상부 차량 하중에 의한 관로구 손상 등이 원인으로 판단되며, 누수로 인한 하부콘크리트 및 부속시설의 손상이 우려되므로 볼트 재체결, 방수장치 교체 등의 적절한 관로구 보수가 필요할 것으로 사료된다.

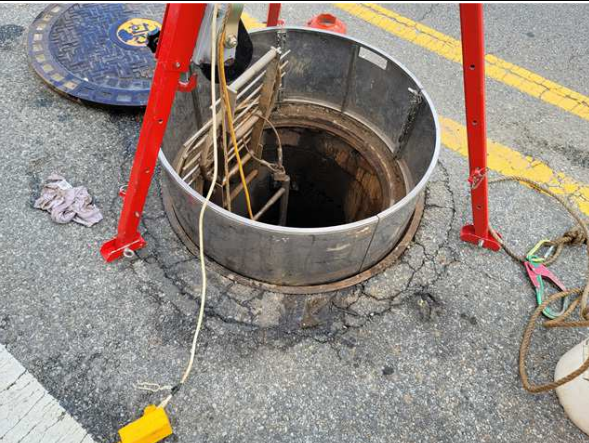
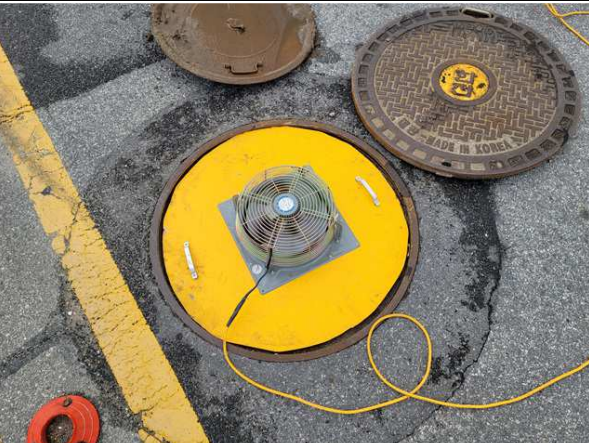
【사진 4.35】 맨홀 외부 주요 손상

금회 정밀안전점검을 통한 맨홀 외부 외관조사결과, 아스콘망상균열이 조사되었다.

| 내용 | 포장부<br>아스콘망상균열 | 내용 | 포장부<br>아스콘망상균열 |

아스콘망상균열의 경우, 재질열화 및 주행차량의 충격하중 또는 윤하중에 따른 손상으로 판단되며 현재는 손상이 경미하여 차량 주행에는 지장이 없는 상태이므로 주의관찰 후 손상이 진전되는 경우 소파보수 등의 적절한 보수가 필요한 것으로 사료된다.

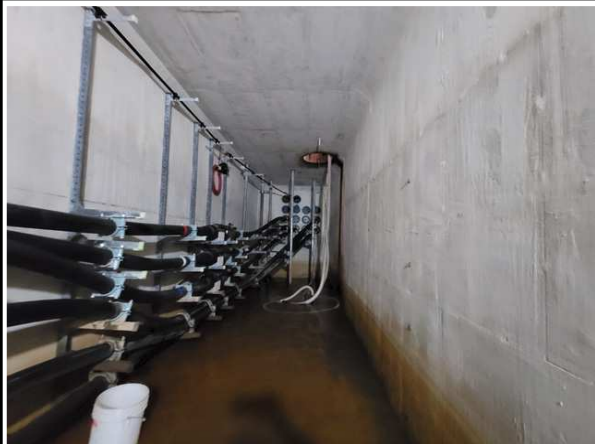
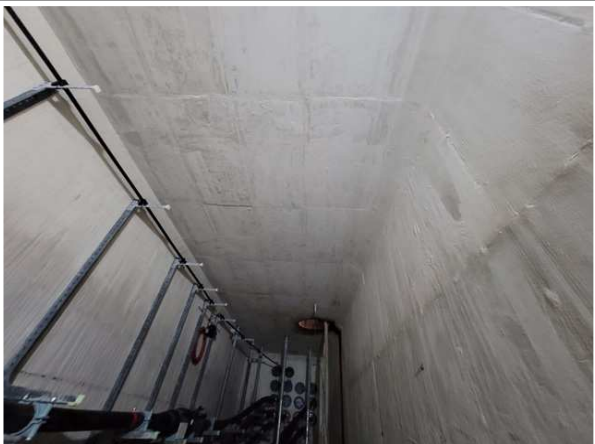
【사진 4.38】 맨홀 내부 주요 손상

금회 정밀안전점검을 통한 맨홀 내부 외관조사결과, 주요 손상이 없는 양호한 상태로 조사되었다.

| 내용 | 벽체<br>상태양호 | 내용 | 상부슬래브<br>상태양호 |

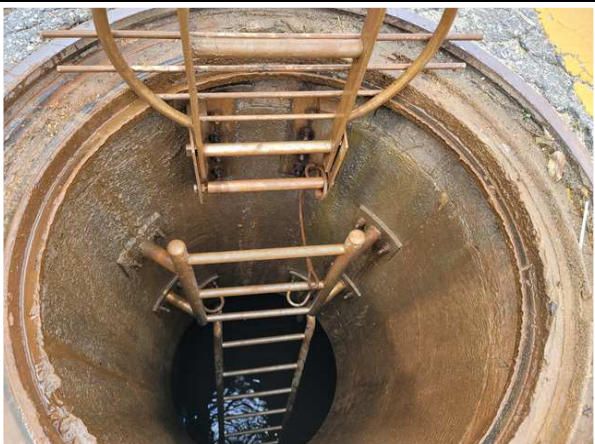
【사진 4.39】 맨홀 외부 주요 손상

| 내용 | 포장부<br>아스콘망상균열 | 내용 | 안전사다리<br>상태양호 |

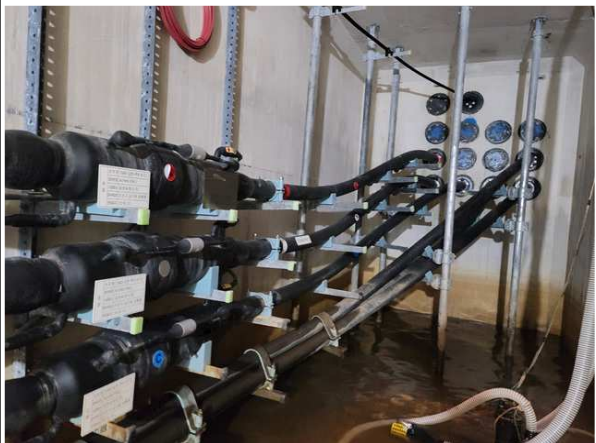
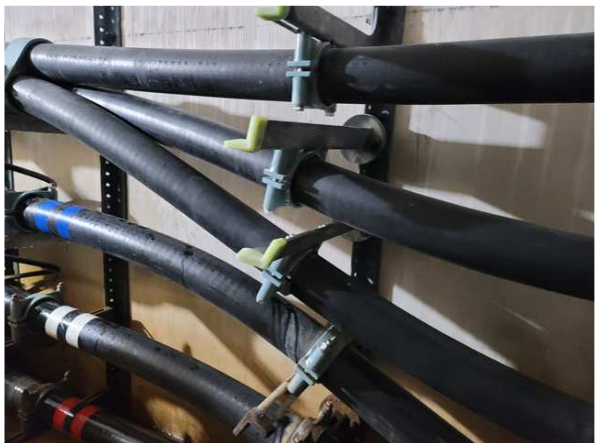
【사진 4.40】 부속 및 부대설비 현황

수용시설의 부속시설인 이음부, 지지대, 받침대는 파손 및 변형이 발생 되지 않은 상태이며, 볼트결속 및 용접상태도 특별한 손상이 발생 되지 않은 양호한 상태인 것으로 조사되었다.

| 내용 | 받침대 상태양호 | 내용 | 지지대 상태양호 |

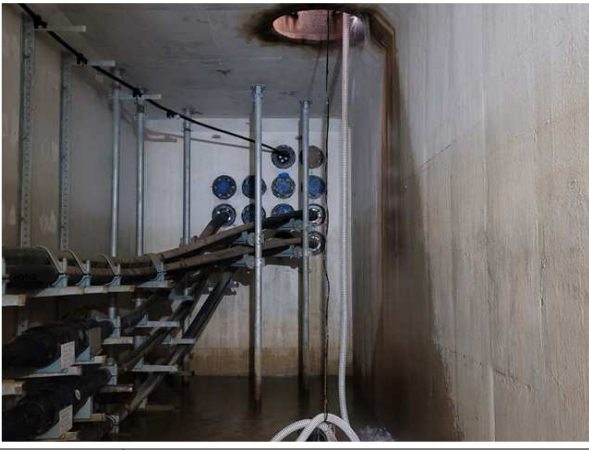
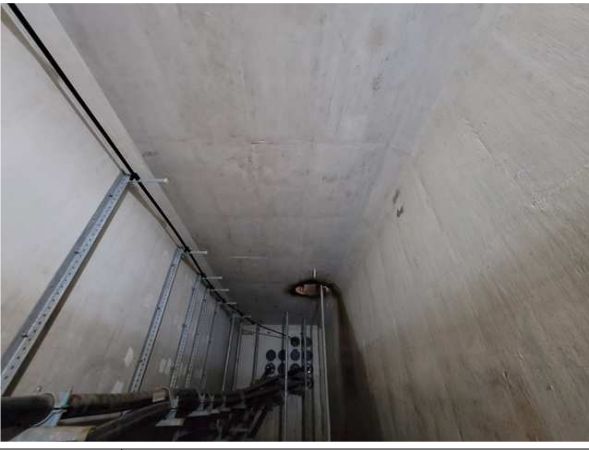
【사진 4.42】 맨홀 내부 주요 손상

금회 정밀안전점검을 통한 맨홀 내부 외관조사결과, 주요 손상이 없는 양호한 상태로 조사되었다.

| 내용 | 벽체<br>상태양호 | 내용 | 상부슬레브<br>상태양호 |

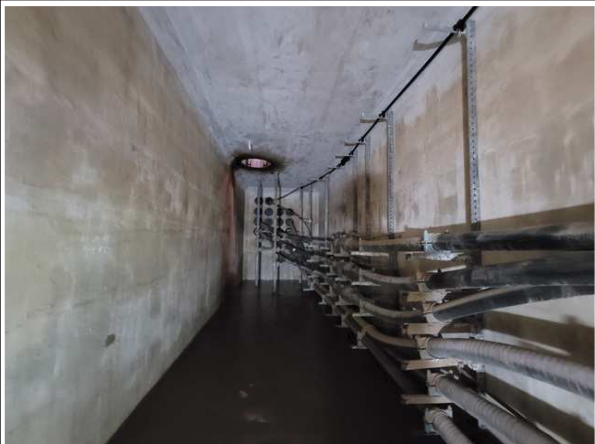
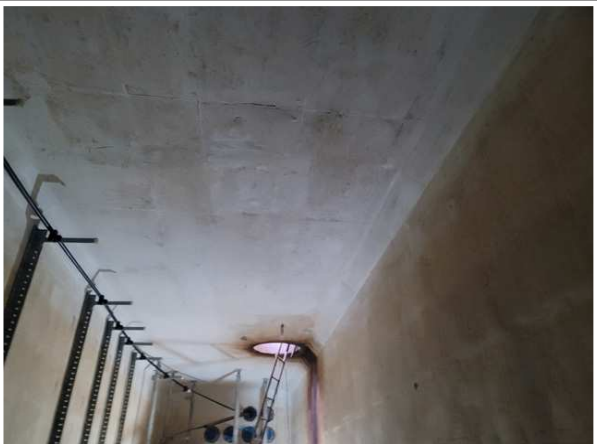
【사진 4.46】 맨홀 내부 주요 손상

금회 정밀안전점검을 통한 맨홀 내부 외관조사결과, 주요 손상이 없는 양호한 상태로 조사되었다.

| 내용 | 벽체<br>상태양호 | 내용 | 상부슬래브<br>상태양호 |

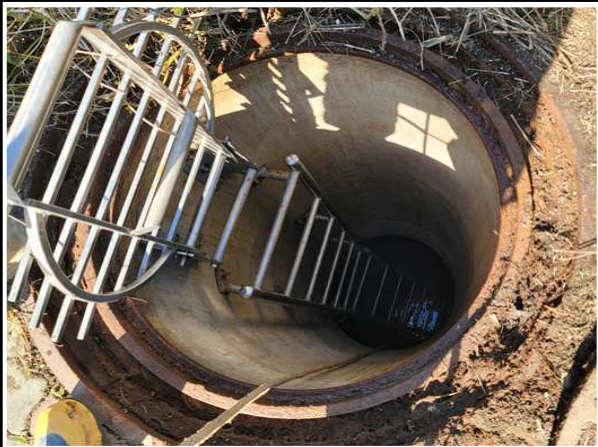
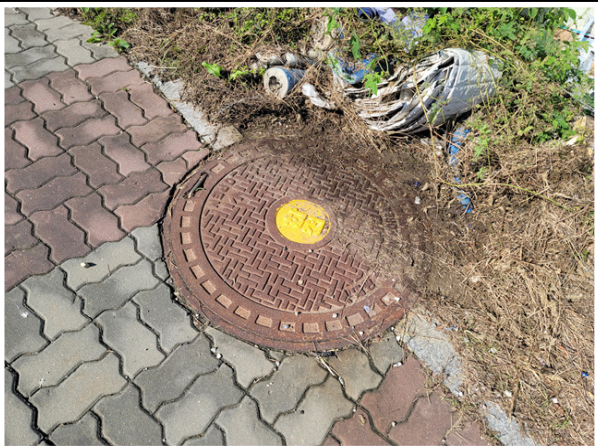
【사진 4.51】 맨홀 외부 주요 손상

금회 정밀안전점검을 통한 맨홀 외부 외관조사결과, 주요 손상이 없는 양호한 상태로 조사되었다.

| 내용 | 안전사다리 | 내용 | 맨홀 외부 |
| | 상태양호 | | 상태양호 |

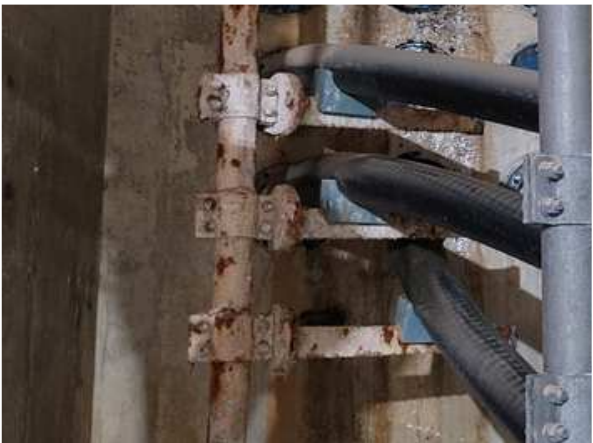
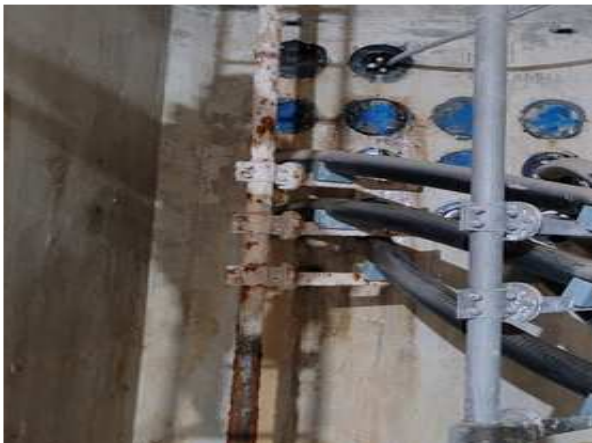
【사진 4.52】 부속 및 부대설비 현황

수용시설의 부속시설인 이음부, 지지대, 받침대는 관로구누수에서 유입되는 지하수로 인하여 일부 부식이 진행된 상태임으로 관로구누수에 대하여 보수가 필요해 보이며, 볼트결속 및 용접상태도 특별한 손상이 발생 되지 않은 양호한 상태인 것으로 조사되었다.

| 내용 | 받침대<br>백태 및 부식 | 내용 | 지지대<br>백태 및 부식 |

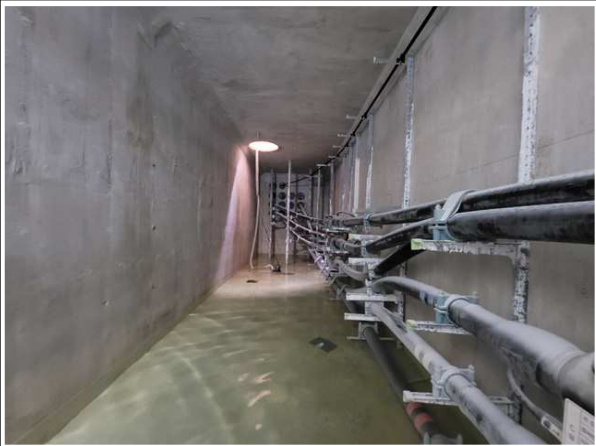
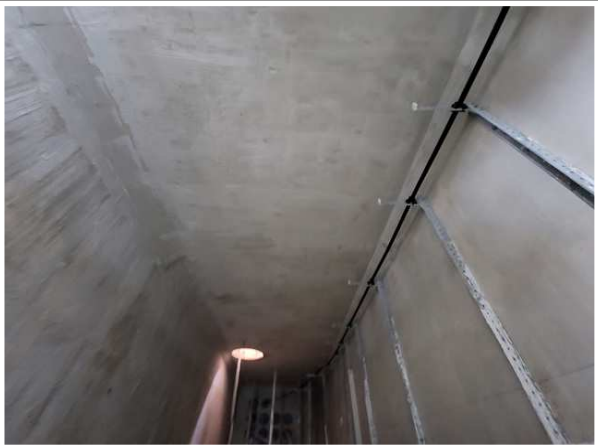
【사진 4.54】 맨홀 내부 주요 손상

금회 정밀안전점검을 통한 맨홀 내부 외관조사결과, 주요 손상이 없는 양호한 상태로 조사되었다.

| 내용 | 벽체부 | 내용 | 상부슬래브 |
| | 상태양호 | | 상태양호 |

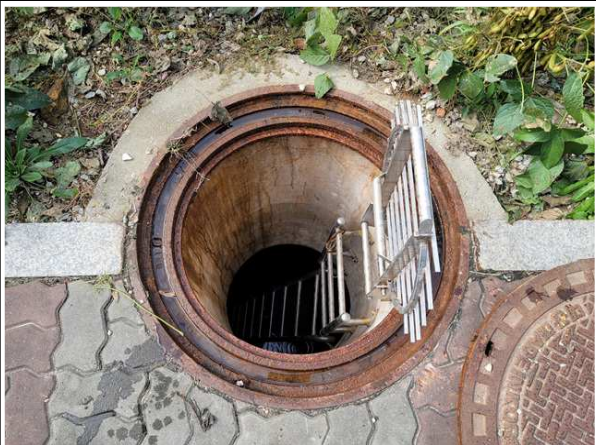
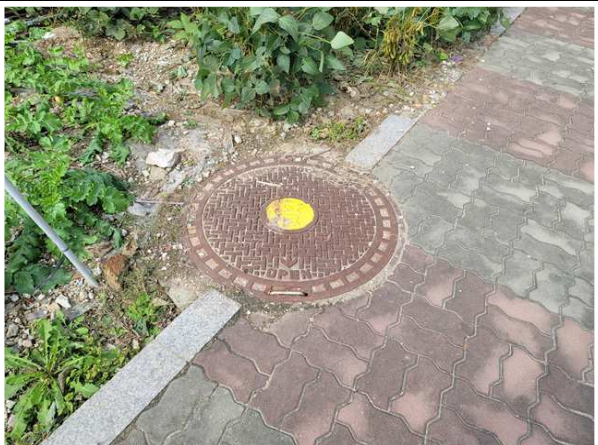
【사진 4.55】 맨홀 외부 주요 손상

금회 정밀안전점검을 통한 맨홀 외부 외관조사결과, 주요 손상이 없는 양호한 상태로 조사되었다.

| 내용 | 안전사다리 상태양호 | 내용 | 맨홀 외부 상태양호 |

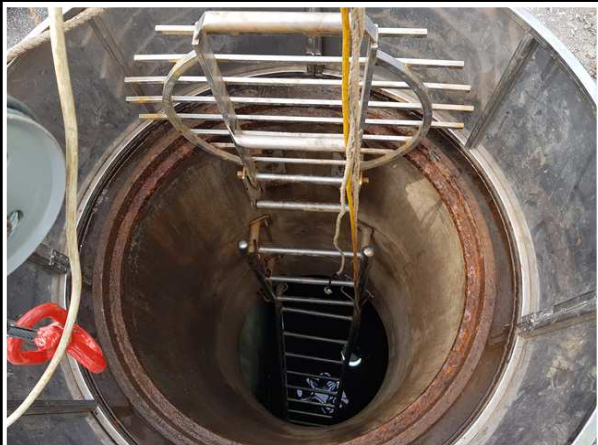
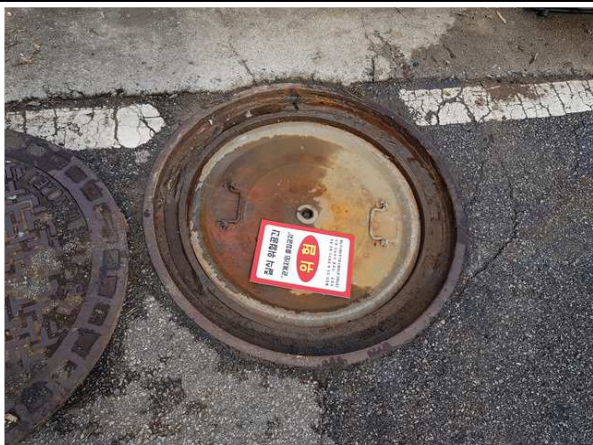
【사진 4.59】 맨홀 외부 주요 손상

금회 정밀안전점검을 통한 맨홀 외부 외관조사결과, 주요 손상이 없는 양호한 상태로 조사되었다.

| 내용 | 안전손잡이 및 안전사다리<br>상태양호 | 내용 | 맨홀 외부<br>상태양호 |

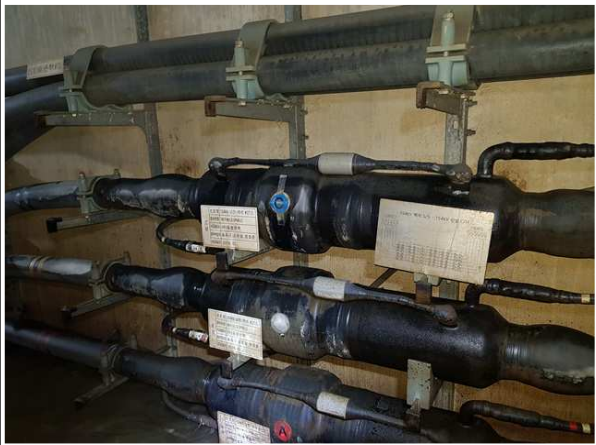
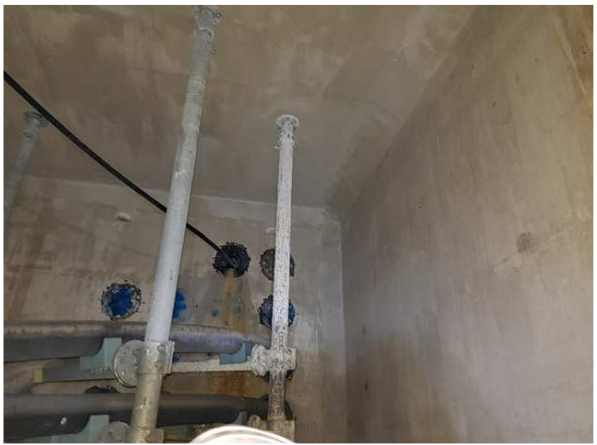
【사진 4.60】 부속 및 부대설비 현황

수용시설의 부속시설인 이음부, 받침대는 파손 및 변형이 발생 되지 않은 상태이나 지지대의 경우 관로구누수로 인하여 유입되는 지하수로 인하여 백태가 진행된 상태로 관로구보수가 필요할 것으로 판단되며, 볼트결속 및 용접상태는 특별한 손상이 발생 되지 않은 양호한 상태인 것으로 조사되었다.

| 내용 | 받침대 상태양호 | 내용 | 지지대 백태 |

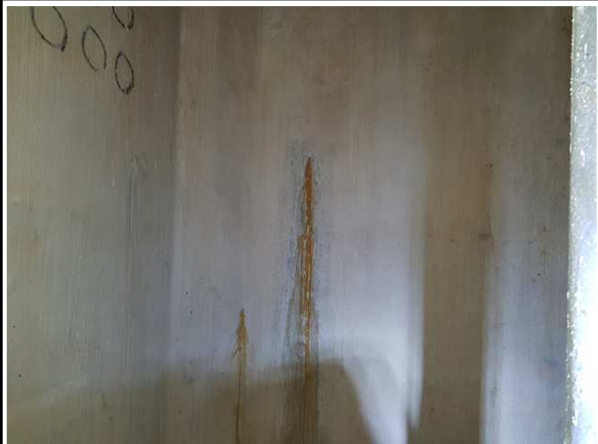
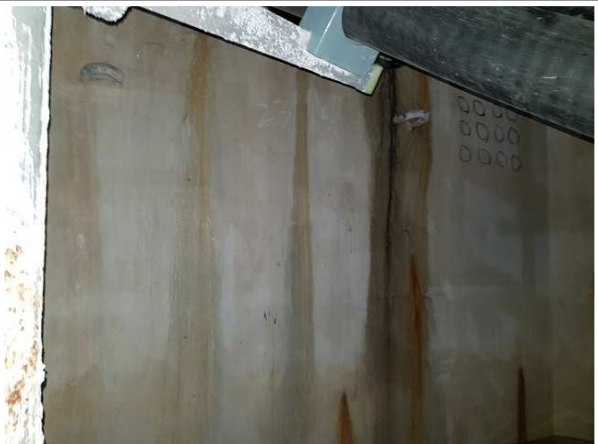
【사진 4.62】 맨홀 내부 주요 손상

| 내용 | 벽체부<br>백태 | 내용 | 벽체부<br>백태 |

금회 조사 결과, 백태가 조사되었으며, 백태 손상은 시공 초기 콘크리트 타설 후 양생 과정에서 발생한 수화열 및 거푸집 제거 후 발생한 건조 수축등에 의해 발생한 손상부에 맨홀 내부에 수분접촉에 의하여 발생한 것으로 사료되며 표면보수를 통한 내구성 확보가 필요한 것으로 판단된다.

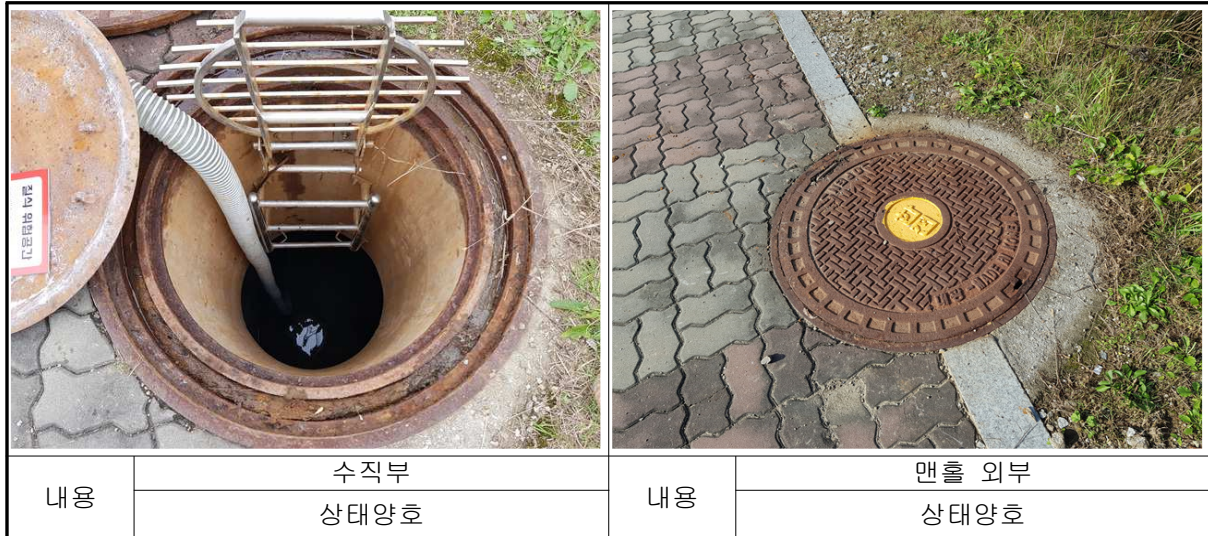
【사진 4.63】 맨홀 외부 주요 손상

금회 정밀안전점검을 통한 맨홀 외부 외관조사결과, 주요 손상이 없는 양호한 상태로 조사되었다.

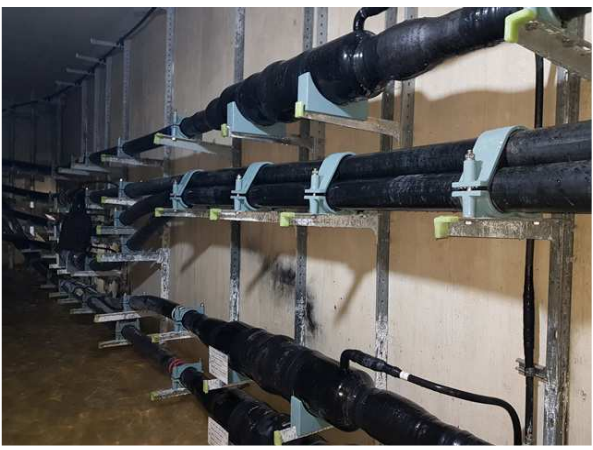
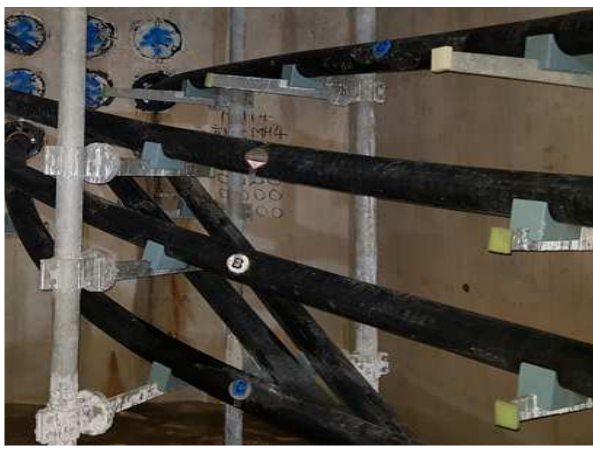
수용시설의 부속시설인 이음부, 지지대, 받침대는 파손 및 변형이 발생 되지 않은 상태이며, 볼트결속 및 용접상태도 특별한 손상이 발생 되지 않은 양호한 상태인 것으로 조사되었다.

| 내용 | 받침대 | 내용 | 지지대 |
| | 상태양호 | | 상태양호 |

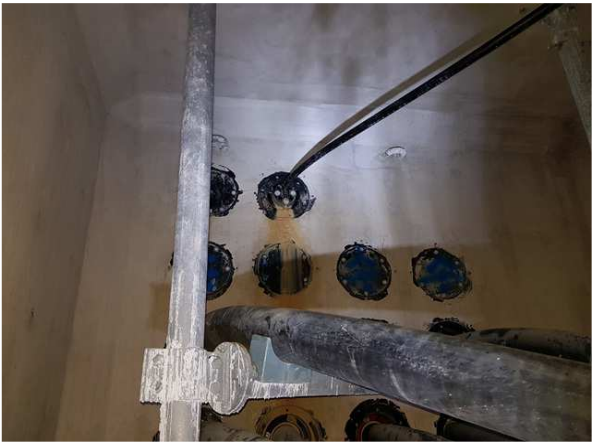
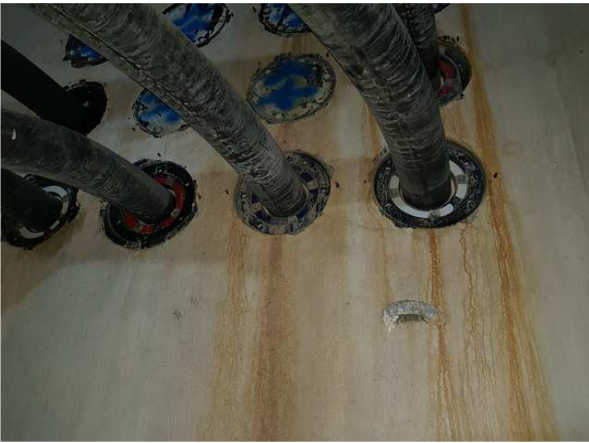
【사진 4.66】 맨홀 내부 주요 손상

금회 정밀안전점검을 통한 맨홀 내부 외관조사결과, 백태, 관로구 누수가 조사되었다.

| 내용 | 벽체부<br>백태 | 내용 | 관로구<br>관로구누수 |

금회 조사 결과, 백태, 관로구 누수가 조사되었으며, 백태 손상은 시공 초기 콘크리트 타설 후 양생 과정에서 발생한 수화열 및 거푸집 제거 후 발생한 건조 수축등에 의해 발생한 손상부에 맨홀 내부에 수분접촉에 의하여 발생한 것으로 사료되며, 표면보수를 통한 내구성 확보가 필요한 것으로 판단된다.

관로구누수는 시공 미흡 및 장기 공용에 따른 연결볼트 탈락, 상부 차량 하중에 의한 관로구 손상 등이 원인으로 판단되며, 관로구보수를 실시하여 맨홀 내부 콘크리트의 내구성 저하를 방지 및 관로 지지대를 보호하는 조치가 필요해 보인다.

| 위치 | 손상 | 단위 | 전회차물량 | 금회차물량 | 증감 | 검토의견 | 비고 |
|---|---|---|---|---|---|---|---|
| | 관로구누수 | EA | - | 1 | - | 관로구보수 | |

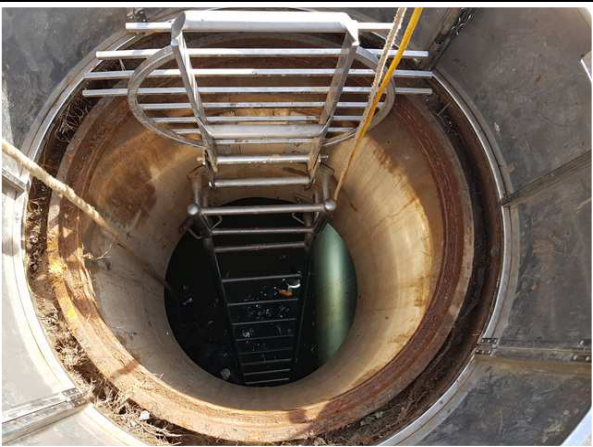
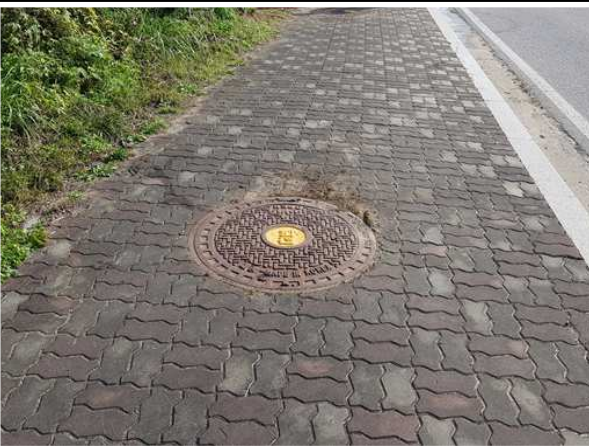
【사진 4.67】 맨홀 외부 주요 손상

금회 정밀안전점검을 통한 맨홀 외부 외관조사결과, 주요 손상이 없는 양호한 상태로 조사되었다.

| 내용 | 안전손잡이 및 안전사다리 상태양호 | 내용 | 맨홀 외부 상태양호 |

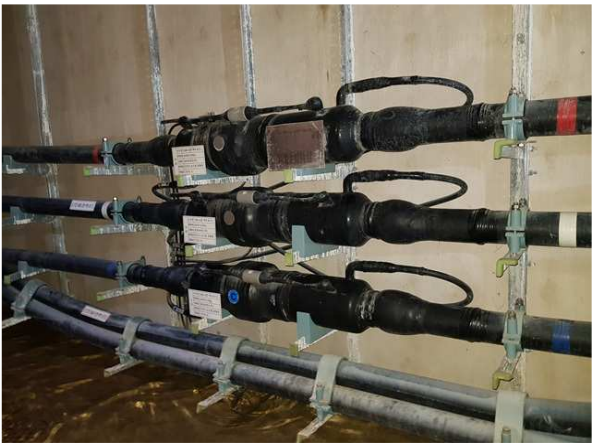
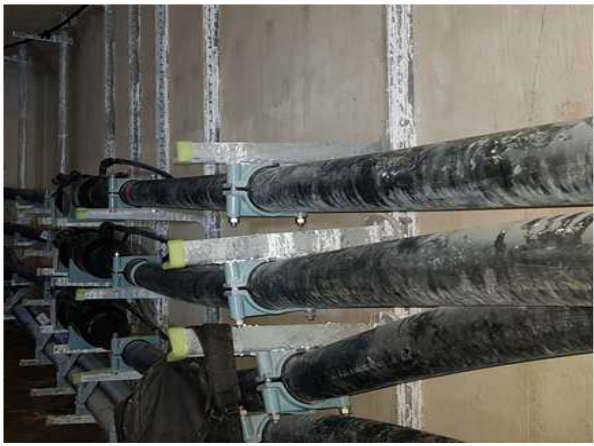
【사진 4.68】 부속 및 부대설비 현황

수용시설의 부속시설인 이음부, 지지대, 받침대는 파손 및 변형이 발생 되지 않은 상태이며, 볼트결속 및 용접상태도 특별한 손상이 발생 되지 않은 양호한 상태인 것으로 조사되었다.

| 내용 | 받침대 상태양호 | 내용 | 지지대 상태양호 |

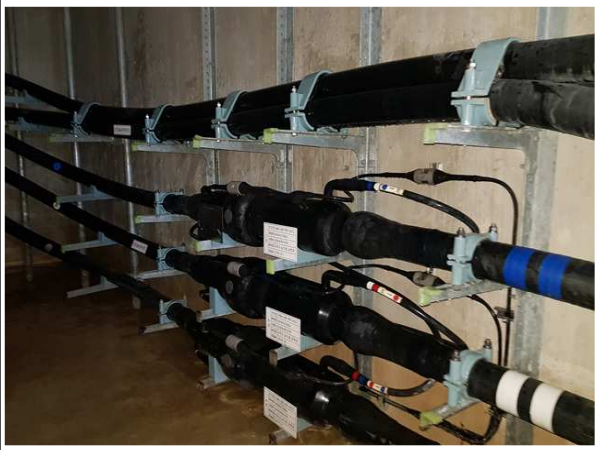
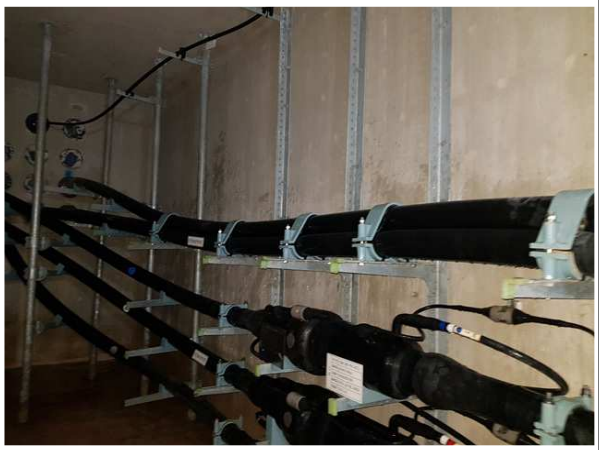
【사진 4.72】 부속 및 부대설비 현황

수용시설의 부속시설인 이음부, 지지대, 받침대는 파손 및 변형이 발생 되지 않은 상태이며, 볼트결속 및 용접상태도 특별한 손상이 발생 되지 않은 양호한 상태인 것으로 조사되었다.

| 내용      받침대 상태양호 | 내용      지지대 상태양호 |

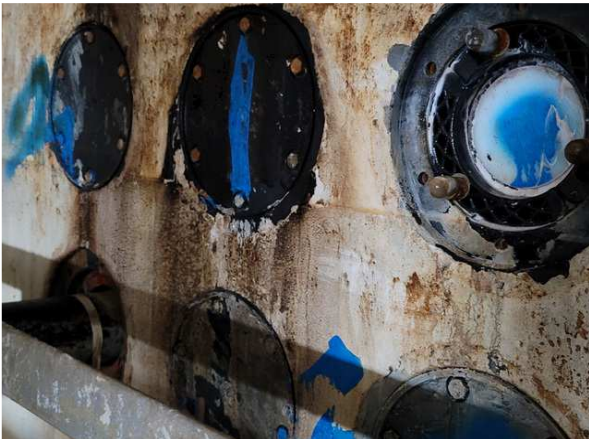
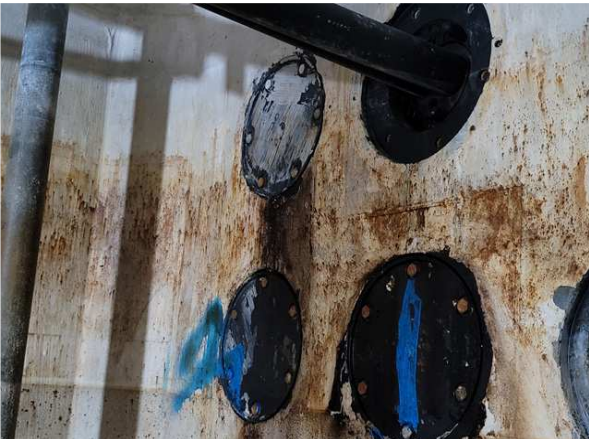
【사진 4.74】 맨홀 내부 주요 손상

금회 정밀안전점검을 통한 맨홀 내부 외관조사결과, 관로구누수가 조사되었다.

| 내용 | 관로구<br>관로구누수 | 내용 | 관로구<br>관로구누수 |

금회 조사 결과, 내부에서 관로구누수가 조사되었으며, 관로구누수는 관로구 누수의 경우 시공 미흡 및 장기 공용에 따른 연결볼트 탈락, 상부 차량 하중에 의한 관로구 손상 등이 원인으로 판단되며, 누수로 인한 하부콘크리트 및 부속시설의 손상이 우려되므로 적절한 관로구 보수가 필요할 것으로 사료된다.

| 위치 | 손상 | 단위 | 전회물량 | 금회물량 | 증감 | 검토의견 | 비고 |
|---|---|---|---|---|---|---|---|
| 내부 | 관로구누수 | EA | 2 | 2 | - | 관로구보수 | |

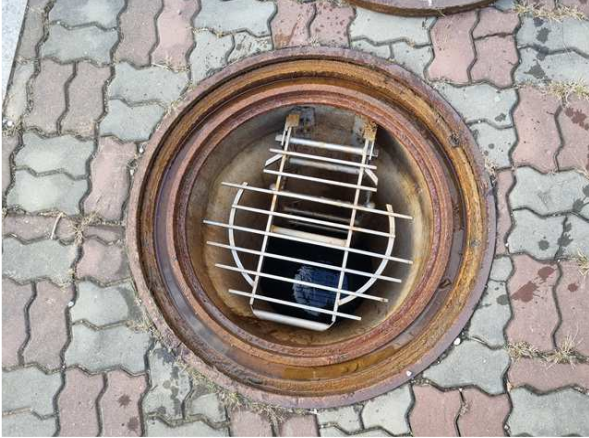
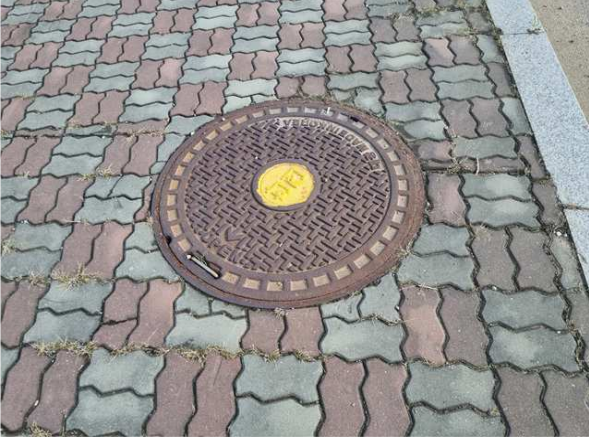
【사진 4.75】 맨홀 외부 주요 손상

금회 정밀안전점검을 통한 맨홀 외부 외관조사결과, 주요 손상이 없는 양호한 상태로 조사되었다.

| 내용 | 안전손잡이<br>상태양호 | 내용 | 맨홀 외부<br>상태양호 |

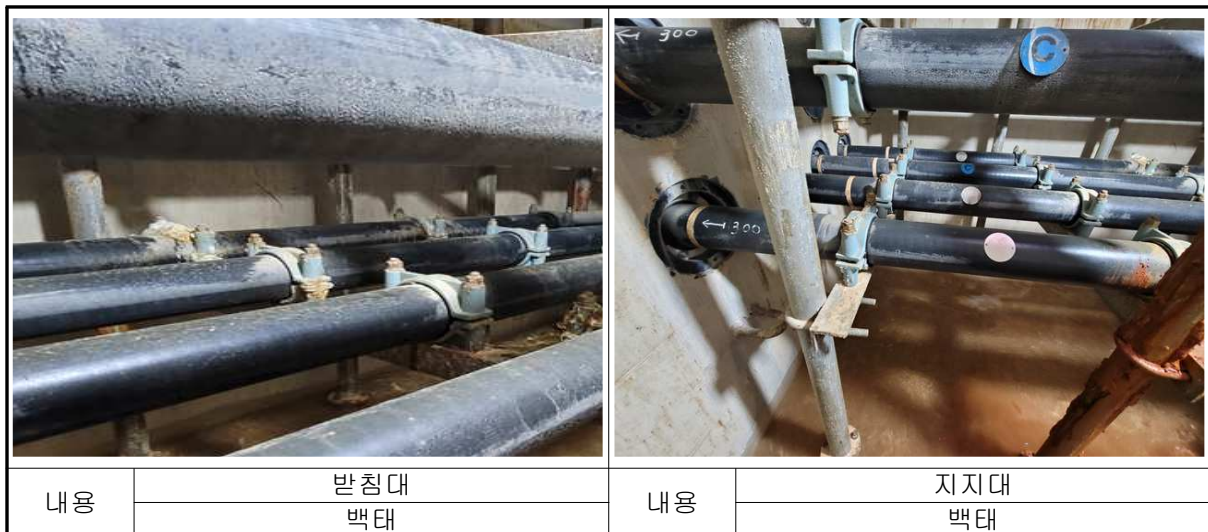
【사진 4.76】 부속 및 부대설비 현황

수용시설의 부속시설인 이음부, 받침대, 지지대에서 관로구누수에서 유입되는 지하수로 인하여 백태가 확인되었다. 우선적으로 관로구보수가 필요할 것으로 판단되며, 부식으로 진전되어 지지력 감소가 우려될 경우 교체를 실시하는 것이 적절할 것으로 판단된다. 볼트결속 및 용접상태는 양호한 상태인 것으로 조사되었다.

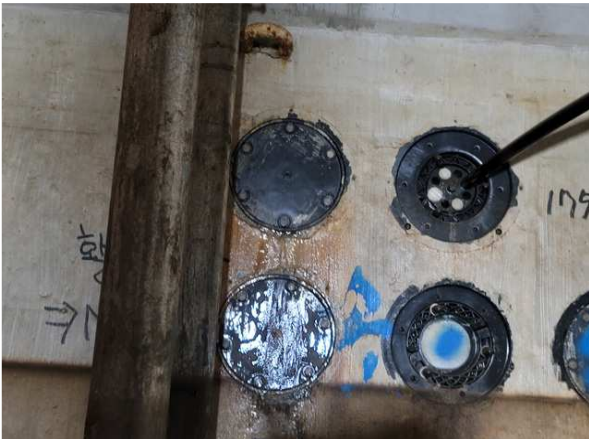
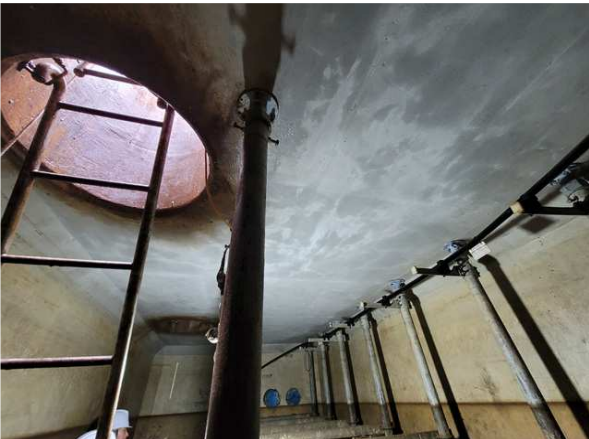
【사진 4.78】 맨홀 내부 주요 손상

금회 정밀안전점검을 통한 맨홀 내부 외관조사결과, 관로구누수가 조사되었다.

| 내용 | 관로구<br>관로구누수 | 내용 | 상부슬래브<br>상태양호 |

금회 조사 결과, 내부에서 관로구누수가 조사되었으며, 관로구누수는 시공 미흡 & 장기공용에 따른 상부 차량 하중에 의한 관로구손상 등에 의한 것으로 보이며, 이에 맞는 관로구보수가 필요해보인다.

| 위치 | 손상 | 단위 | 전회물량 | 금회물량 | 증감 | 검토의견 | 비고 |
|---|---|---|---|---|---|---|---|
| 내부 | 관로구누수 | EA | 1 | 1 | - | 관로구보수 | |

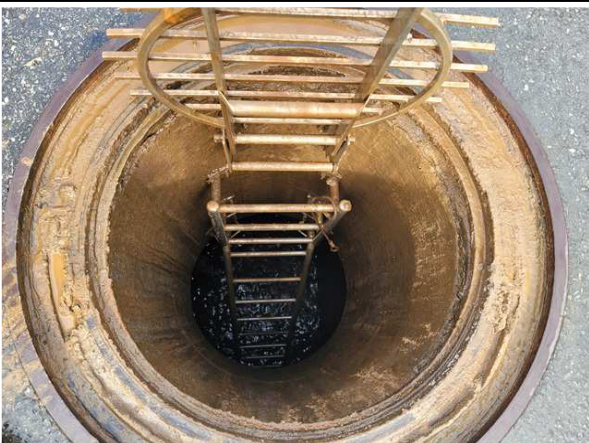
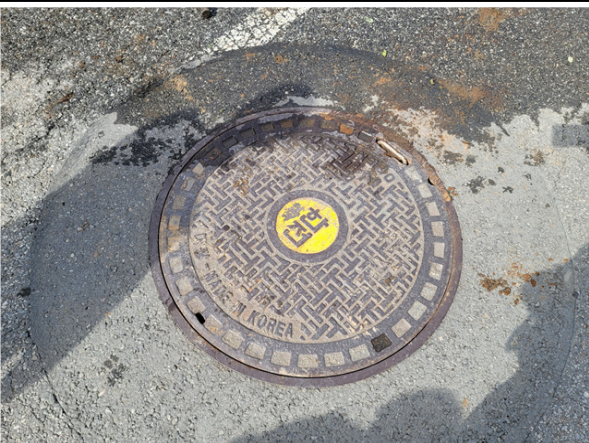
【사진 4.79】 맨홀 외부 주요 손상

금회 정밀안전점검을 통한 맨홀 외부 외관조사결과, 주요 손상이 없는 양호한 상태로 조사되었다.

| 내용 | 안전사다리<br>상태양호 | 내용 | 맨홀 외부<br>상태양호 |

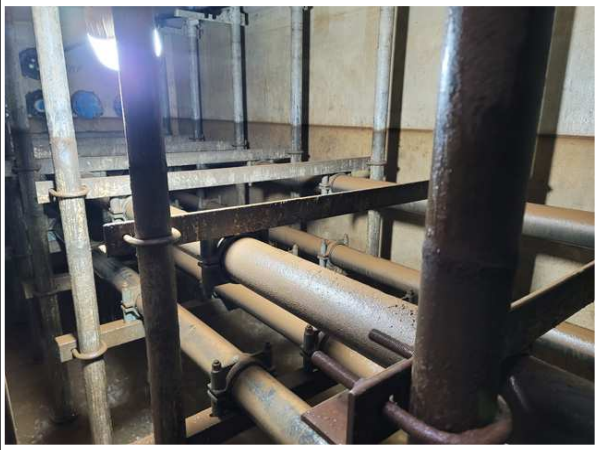
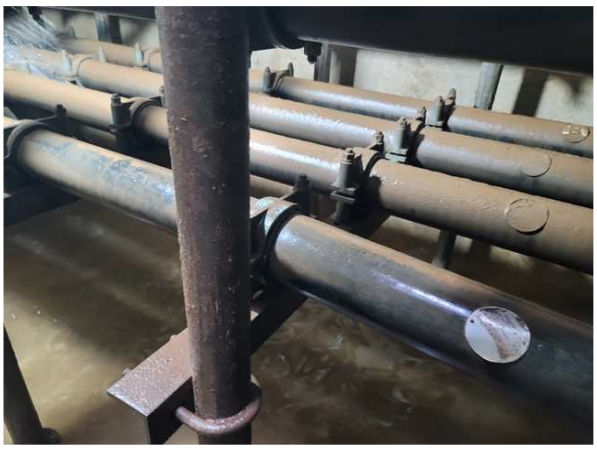
수용시설의 부속시설인 이음부, 지지대, 받침대는 파손 및 변형이 발생 되지 않은 상태이며, 볼트결속 및 용접상태도 특별한 손상이 발생 되지 않은 양호한 상태인 것으로 조사되었다.

| 내용 | 받침대 | 내용 | 지지대 |
| | 상태양호 | | 상태양호 |

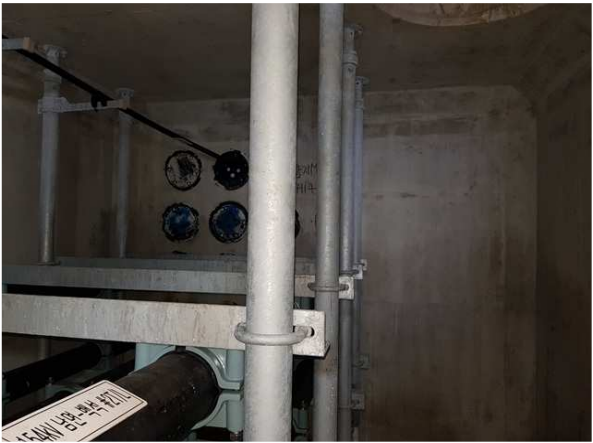
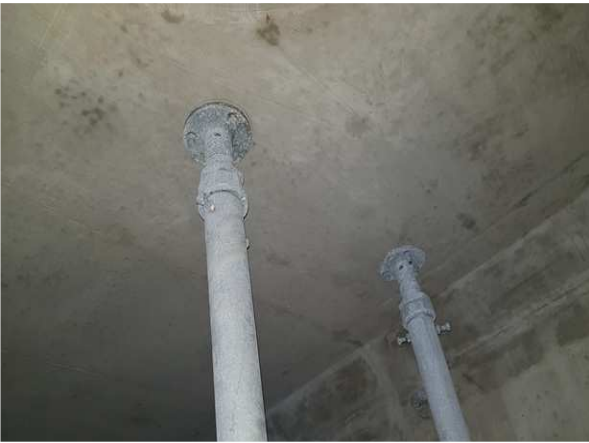
【사진 4.82】 맨홀 내부 주요 손상

금회 정밀안전점검을 통한 맨홀 내부 외관조사결과, 주요 손상이 없는 양호한 상태로 조사되었다.

| 내용 | 벽체 | 내용 | 상부슬래브 |
| | 상태양호 | | 상태양호 |

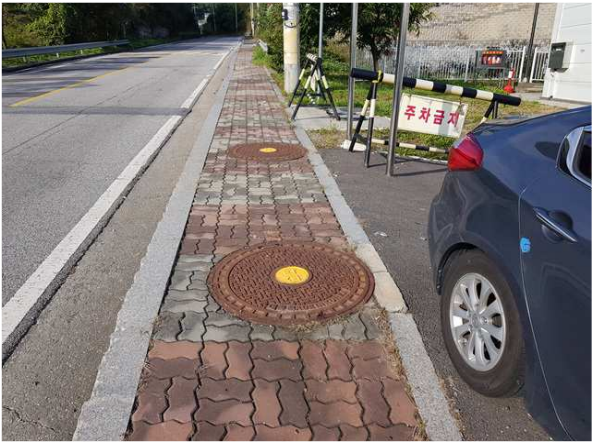
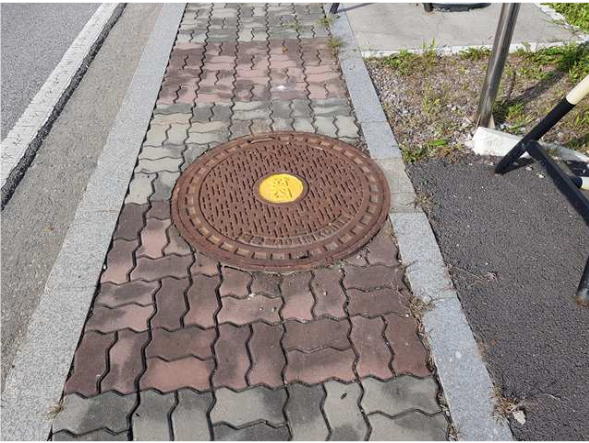
【사진 4.83】 맨홀 외부 주요 손상

| 내용 | 맨홀 외부 | 내용 | 맨홀 외부 |
| | 상태양호 | | 상태양호 |

금회 조사 결과, 내,외부 모두 주요 손상이 없는 양호한 상태로 확인되었으며, 추후 정기적인 점검을 통한 유지관리가 요구된다.

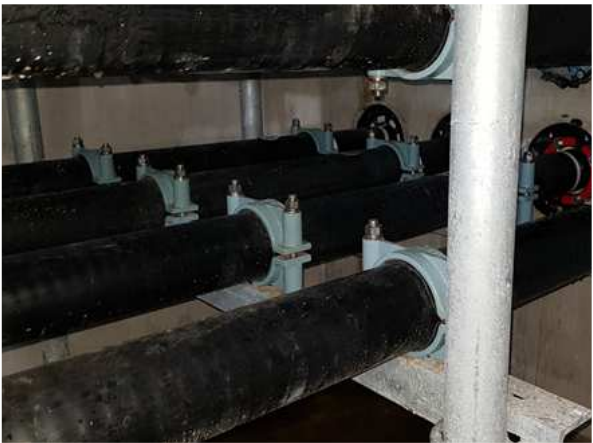
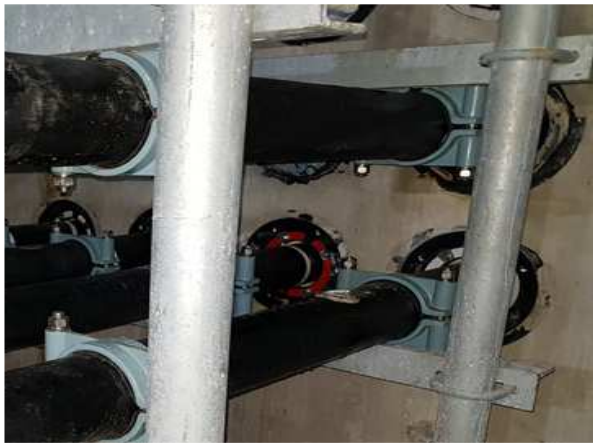
수용시설의 부속시설인 이음부, 지지대, 받침대는 파손 및 변형이 발생 되지 않은 상태이며, 볼트결속 및 용접상태도 특별한 손상이 발생 되지 않은 양호한 상태인 것으로 조사되었다.

| 내용 | 받침대 | 내용 | 지지대 |
| | 상태양호 | | 상태양호 |
