## 제 4 장 남면백석

### 4.1 시설물 개요

본 맨홀은 경기도 양주시 백석읍 방성리 ~ 광적면 우고리 일원에 위치한 시설물로 총 24개소(남면~백석 #1~16, By Pass #1,2 / 남면~백석 #활락 1~6)로 철근 콘크리트 구조물로 시공되어 있으며 본 시설물의 세부내용은 다음과 같다.

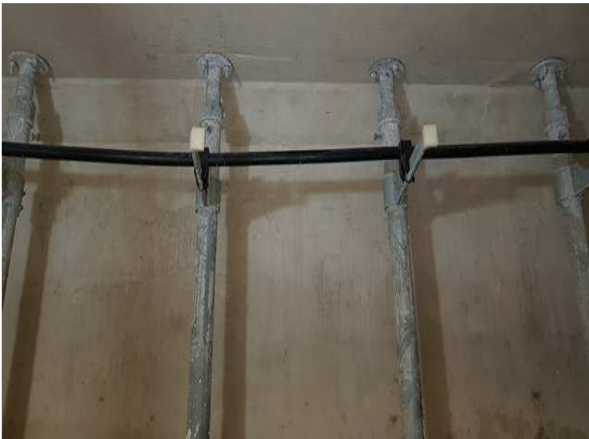
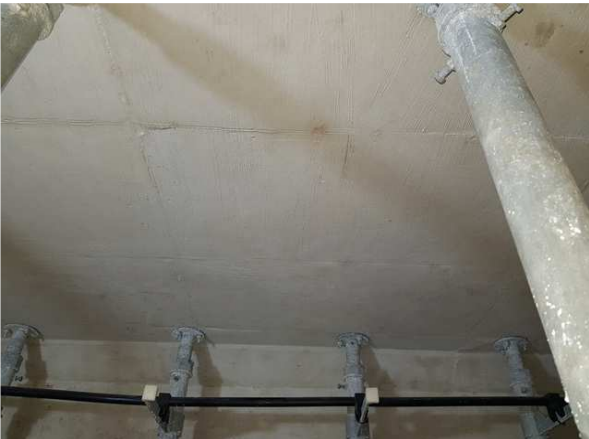
【사진 4.86】 맨홀 내부 주요 손상

금회 정밀안전점검을 통한 맨홀 내부 외관조사결과, 주요 손상이 없는 양호한 상태로 조사되었다.

| 내용 | 벽체 | 내용 | 상부슬래브 |
| | 상태양호 | | 결로 현재 상태양호 |

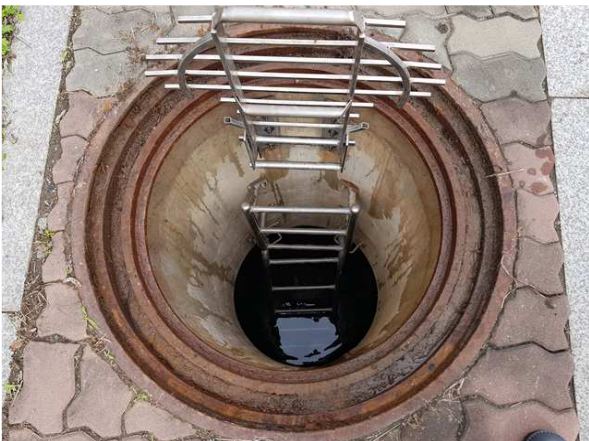
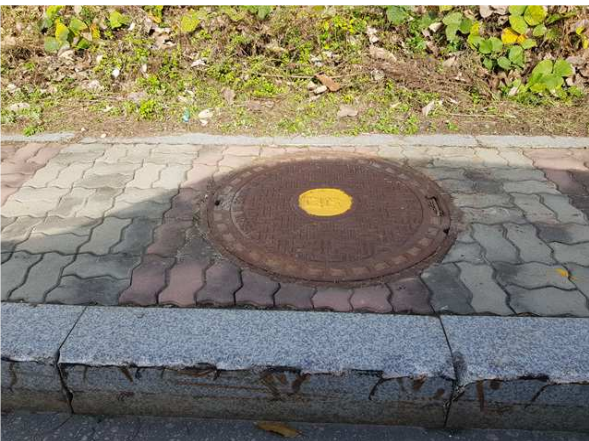
【사진 4.87】 맨홀 외부 주요 손상

금회 정밀안전점검을 통한 맨홀 외부 외관조사결과, 주요 손상이 없는 양호한 상태로 조사되었다.

| 내용 | 안전사다리 | 내용 | 맨홀 외부 |
| | 상태양호 | | 상태양호 |

금회 조사 결과, 내,외부 모두 주요 손상이 없는 양호한 상태로 확인되었으며, 추후 정기적인 점검을 통한 유지관리가 요구된다.

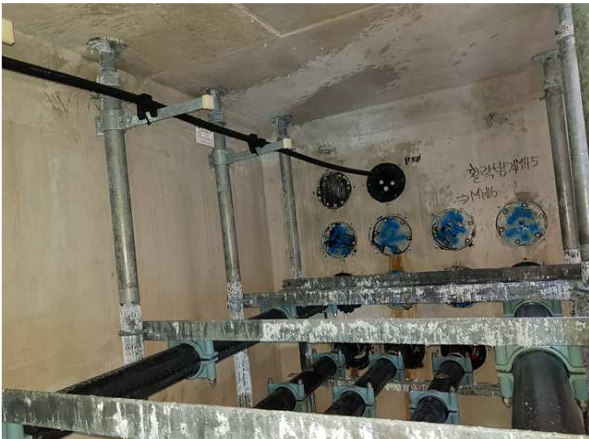
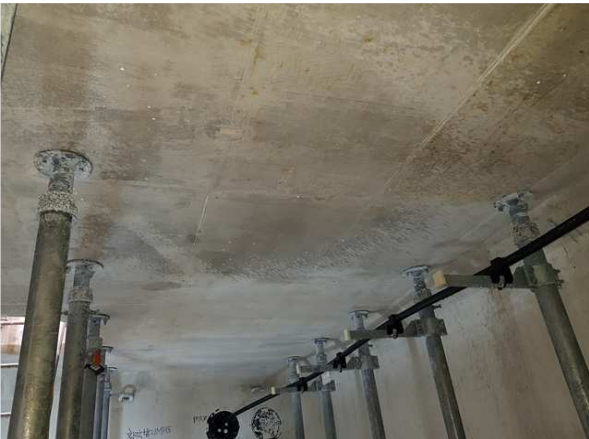
【사진 4.90】 맨홀 내부 주요 손상

금회 정밀안전점검을 통한 맨홀 내부 외관조사결과, 주요 손상이 없는 양호한 상태로 조사되었다.

| 내용 | 벽체<br>상태양호 | 내용 | 상부슬레브<br>상태양호 |

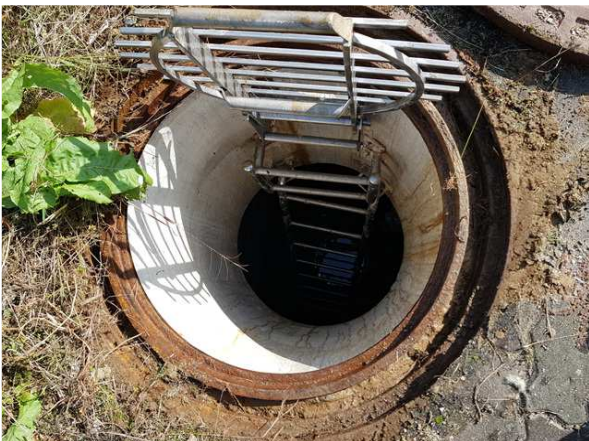
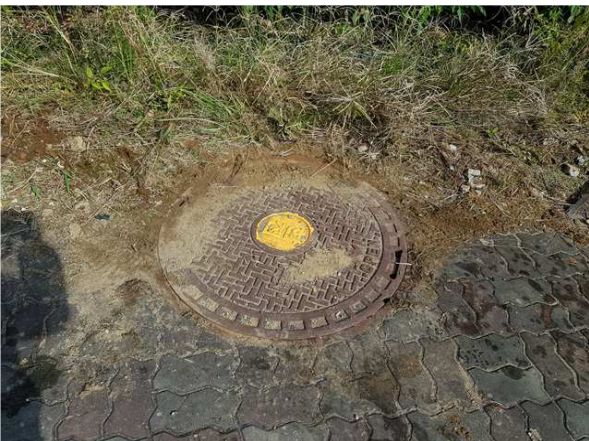
【사진 4.91】 맨홀 외부 주요 손상

금회 정밀안전점검을 통한 맨홀 외부 외관조사결과, 주요 손상이 없는 양호한 상태로 조사되었다.

| 내용 | 안전사다리<br>상태양호 | 내용 | 맨홀 외부<br>상태양호 |

금회 조사 결과, 내,외부 모두 주요 손상이 없는 양호한 상태로 확인되었으며, 추후 정기적인 점검을 통한 유지관리가 요구된다.

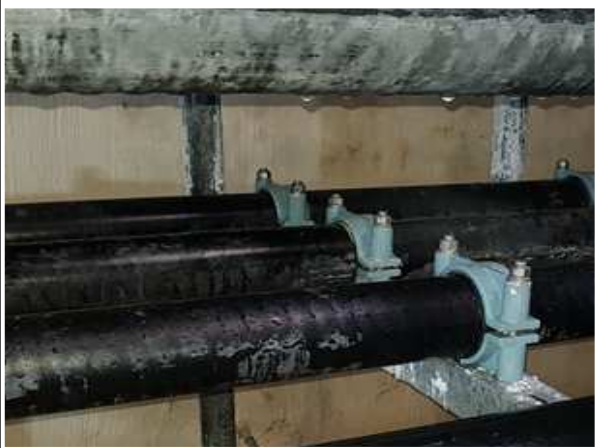
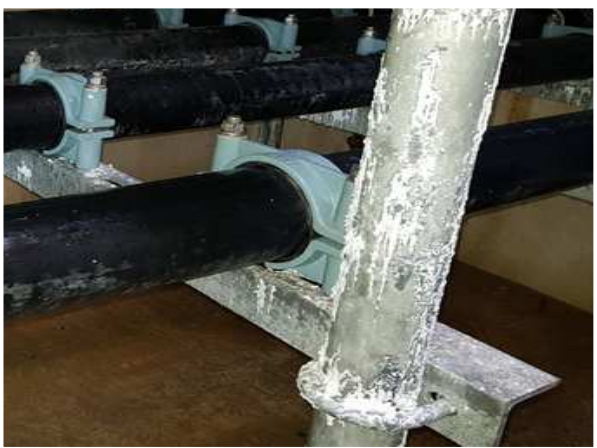
수용시설의 부속시설인 이음부, 지지대, 받침대는 파손 및 변형이 발생 되지 않은 상태이며, 볼트결속 및 용접상태도 특별한 손상이 발생 되지 않은 양호한 상태인 것으로 조사되었다.

| 내용 | 받침대 | 내용 | 지지대 |
| | 상태양호 | | 상태양호 |

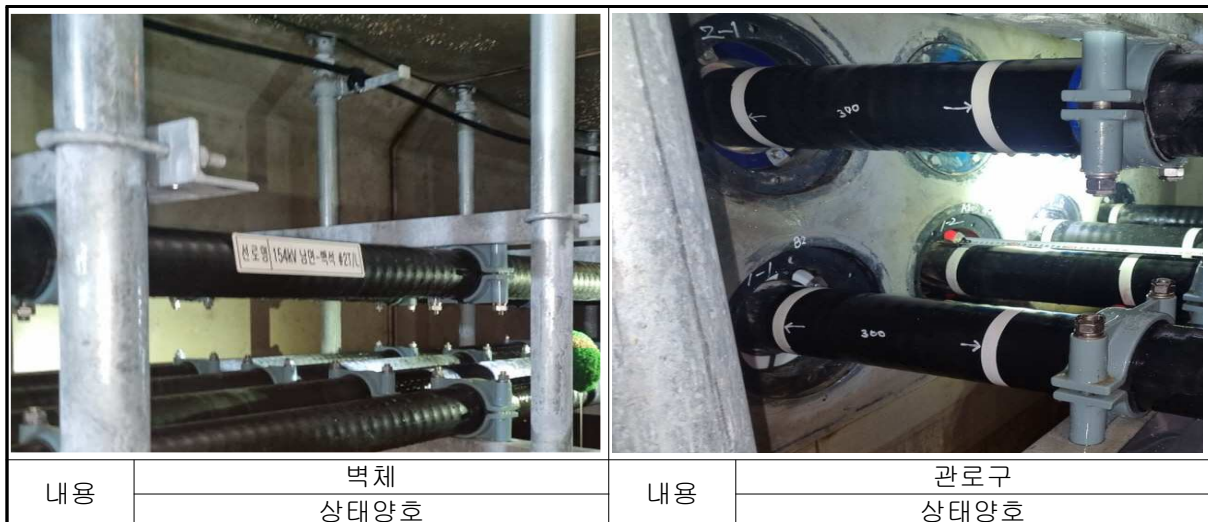
【사진 4.90】 맨홀 내부 주요 손상

금회 정밀안전점검을 통한 맨홀 내부 외관조사결과, 주요 손상이 없는 양호한 상태로 조사되었다.

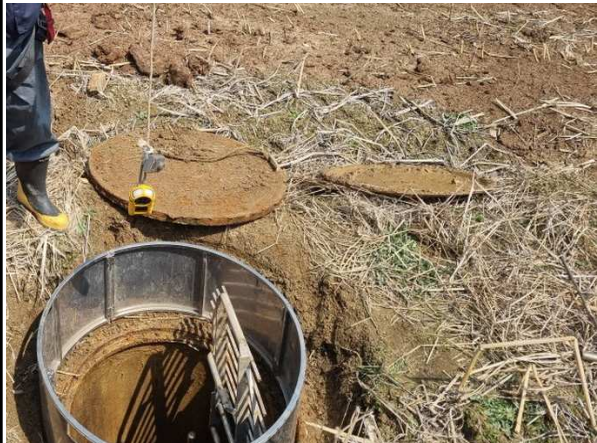
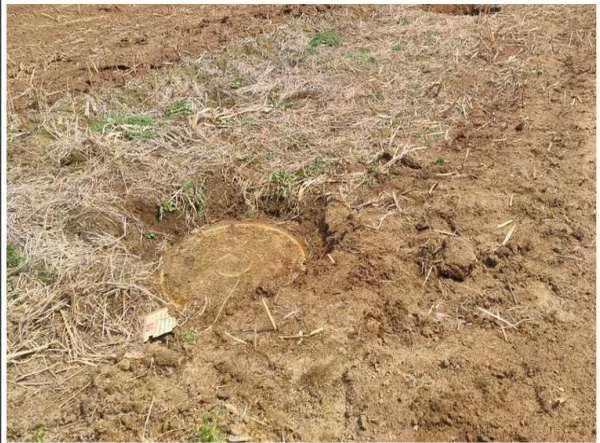
【사진 4.91】 맨홀 외부 주요 손상

금회 정밀안전점검을 통한 맨홀 외부 외관조사결과, 주요 손상이 없는 양호한 상태로 조사되었다.

| 내용 | 맨홀 내,외부 뚜껑 | | 내용 | 맨홀 외부 | |
| | 상태양호 | | | 상태양호 | |

금회 조사 결과, 내,외부 모두 주요 손상이 없는 양호한 상태로 확인되었으며, 추후 정기적인 점검을 통한 유지관리가 요구된다.

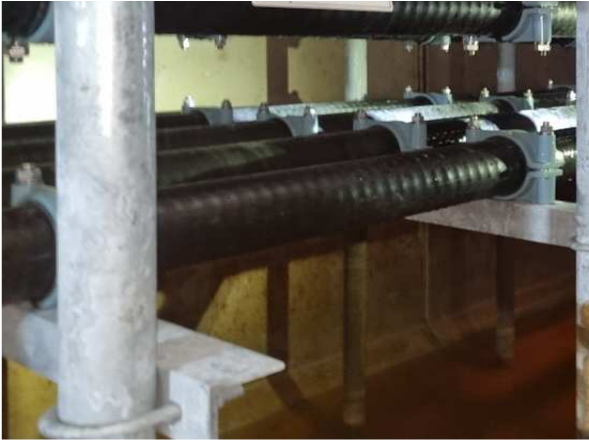
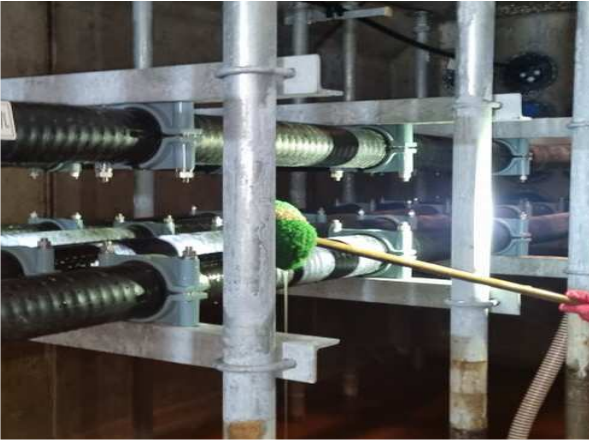
수용시설의 부속시설인 이음부, 지지대, 받침대는 파손 및 변형이 발생 되지 않은 상태이며, 볼트결속 및 용접상태도 특별한 손상이 발생 되지 않은 양호한 상태인 것으로 조사되었다.

| 내용 | 받침대 | 내용 | 지지대 |
| | 상태양호 | | 상태양호 |
