## 제 7 장 문발덕이

### 7.1 시설물 개요

본 맨홀은 경기도 파주시 동패동 ~ 경기도 고양시 일산서구 덕이동 일원에 위치한 시설물로 기존 17개소에서 운정변전소가 2022년 신설되어 문발~운정 #7-1, 운정~덕이 #0-1 2개소의 pass 맨홀도 같이 신설되었다. 그리하여 신설 맨홀 포함 19개소(문발~운정#1~#7-1, 운정~덕이#0-1~#10)의 철근 콘크리트 구조물로 시공되어 있으며 본 시설물의 세부내용은 다음과 같다.

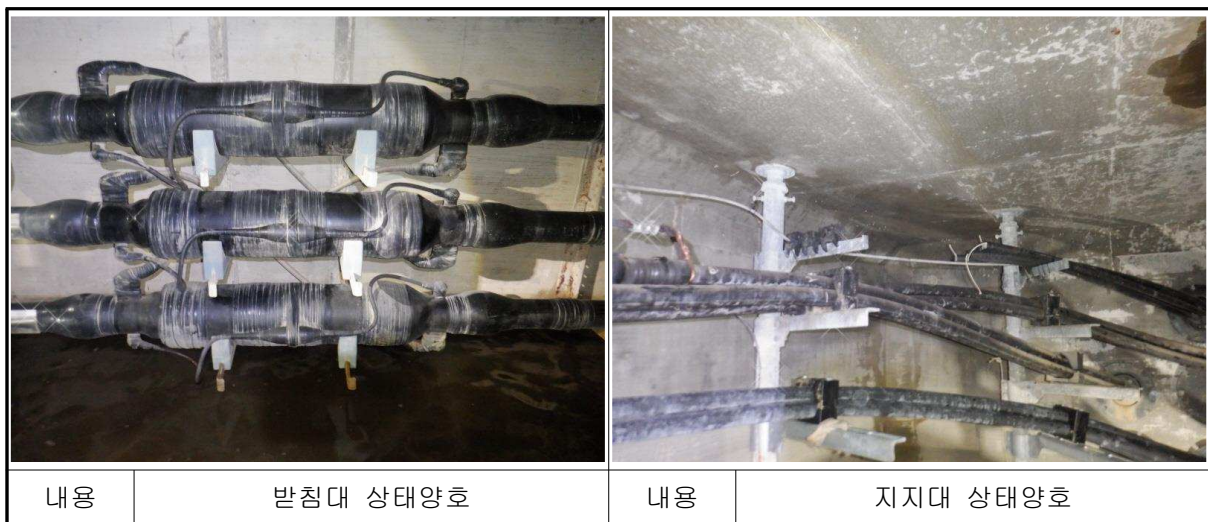
【사진 7.16】 부속 및 부대설비 현황

수용시설의 부속시설인 이음부, 지지대, 받침대는 파손 및 변형이 발생 되지 않은 상태이며, 볼트결속 및 용접상태도 특별한 손상이 발생 되지 않은 양호한 상태인 것으로 조사되었다.

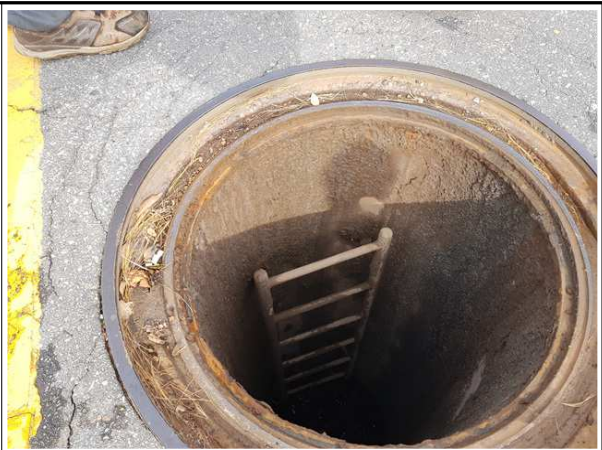
| 내용 | 추락방지시설 |
| | 안전손잡이 파손 |

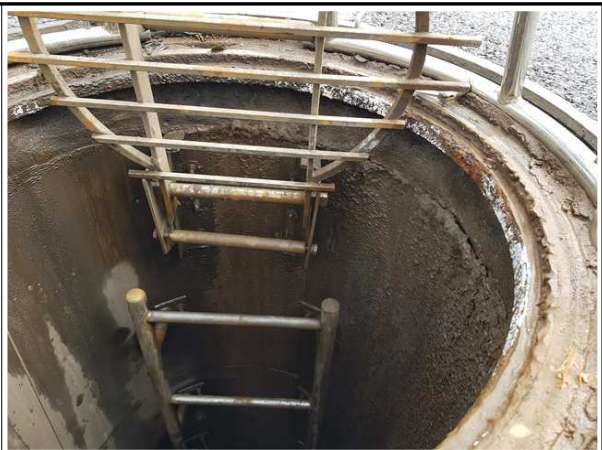
| 내용 | 추락방지시설 |
| | 안전손잡이 유실 |
