## 제 9 장 신덕은문산

### 9.1 시설물 개요

본 맨홀은 경기도 파주시 월롱면 덕은리 일원에 위치한 시설물로 총 4개소( #1 ~ 4)의 철근 콘크리트 구조물로 시공되어 있으며 본 시설물의 세부내용은 다음과 같다.

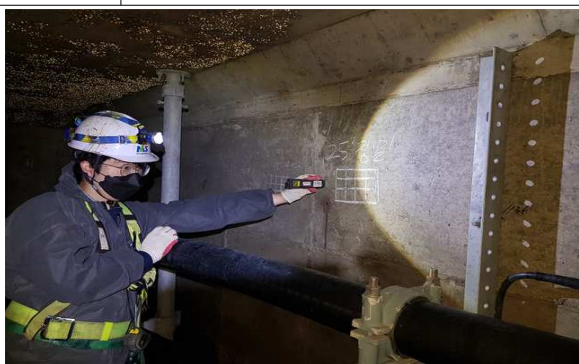
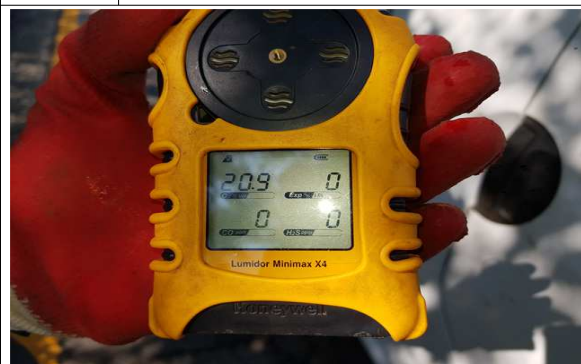
| 내용 | 맨홀 조사 전경 | 내용 | 출입전 산소 농도 측정 |

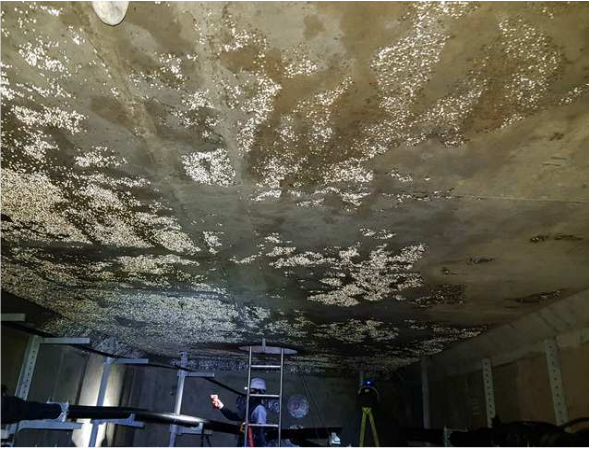
【사진 5.2】 맨홀 내부 주요 손상

| 구분 | 부재 | 손상 | 단위 | 개소 | 물량 | 비고 |
|---|---|---|---|---|---|---|
| 내부 | 상부슬래브 | 결로 | m <sup>2</sup> | 1 | 6.00 | |

| 내용 | 상부슬래브<br>결로 | 내용 | 상부슬래브 전경 |

결로는 맨홀 내부의 습윤환경에 의한 것으로 사료되며 주의관찰을 실시 후 손상이 진행 될 경우 적절한 보수를 하는 것으로 요구된다.

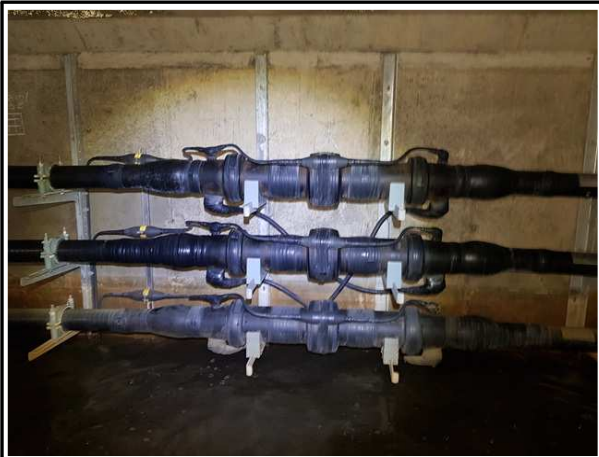
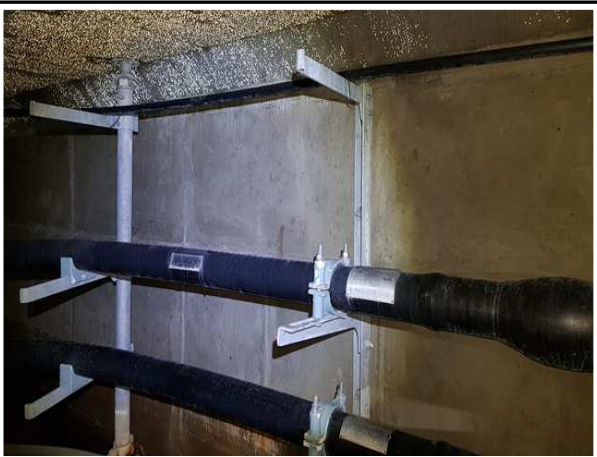
【사진 5.4】 부속 및 부대설비 현황

수용시설의 부속시설인 이음부, 지지대, 받침대는 파손 및 변형이 발생 되지 않은 상태이며, 볼트결속 및 용접상태도 특별한 손상이 발생 되지 않은 양호한 상태인 것으로 조사되었다.

| 내용                      받침대 상태양호 | 내용                      지지대 상태양호 |

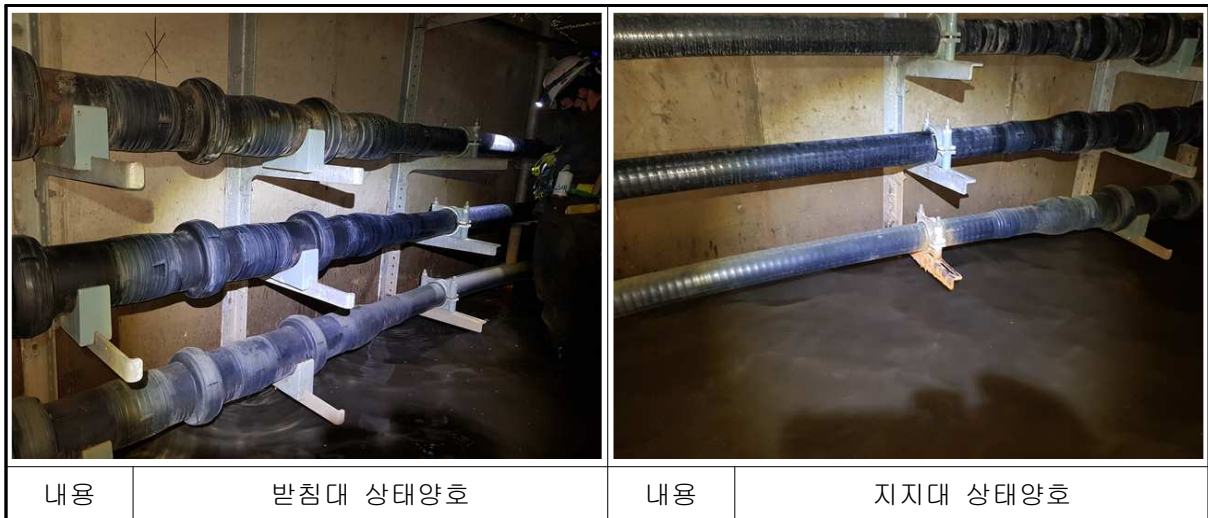
【사진 5.8】 부속 및 부대설비 현황

수용시설의 부속시설인 이음부, 지지대, 받침대는 파손 및 변형이 발생 되지 않은 상태이며, 볼트결속 및 용접상태도 특별한 손상이 발생 되지 않은 양호한 상태인 것으로 조사되었다.

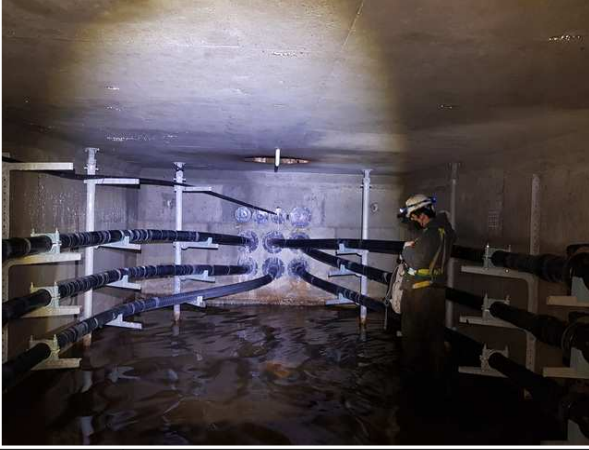
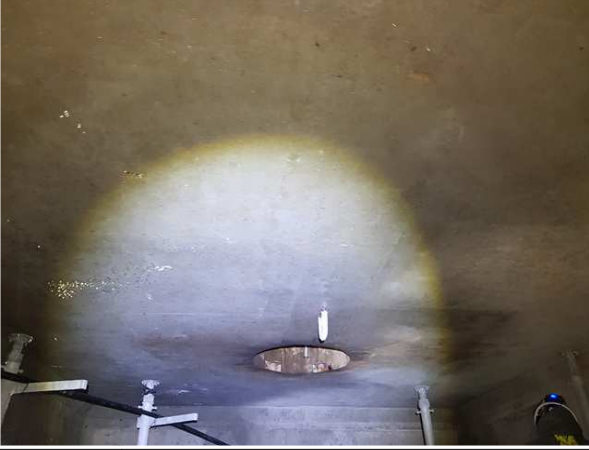
【사진 5.10】 맨홀 내부 주요 손상

금회 정밀안전점검을 통한 맨홀 내부 외관조사결과, 주요 손상이 없는 양호한 상태로 조사되었다.

| 내용 | 벽체부<br>상태양호 | 내용 | 상부슬래브<br>상태양호 |

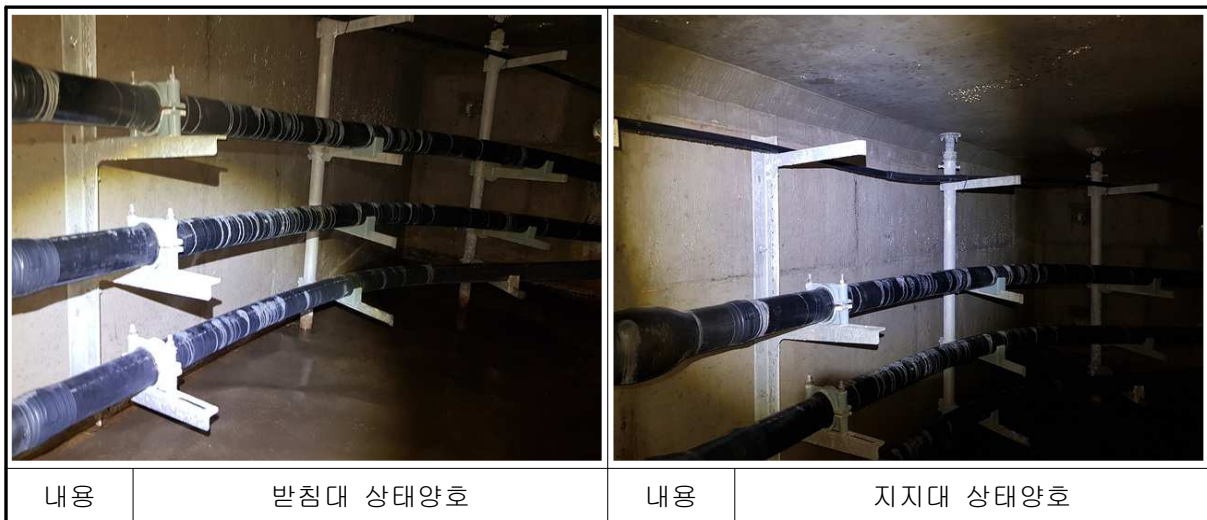
【사진 5.12】 부속 및 부대설비 현황

수용시설의 부속시설인 이음부, 지지대, 받침대는 파손 및 변형이 발생 되지 않은 상태이며, 볼트결속 및 용접상태도 특별한 손상이 발생 되지 않은 양호한 상태인 것으로 조사되었다.

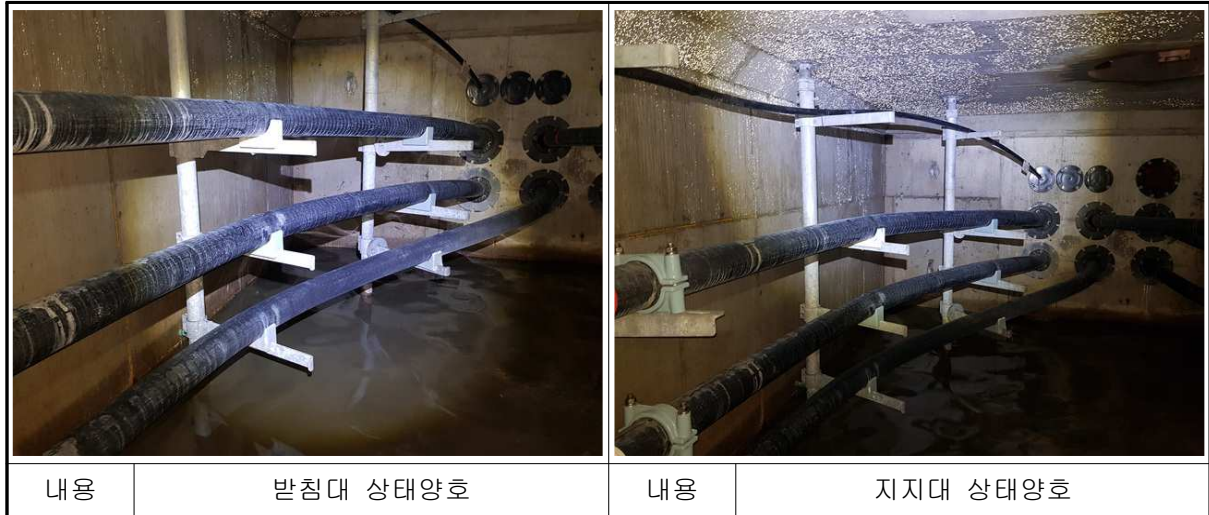
【사진 5.16】 부속 및 부대설비 현황

수용시설의 부속시설인 이음부, 지지대, 받침대는 파손 및 변형이 발생 되지 않은 상태이며, 볼트결속 및 용접상태도 특별한 손상이 발생 되지 않은 양호한 상태인 것으로 조사되었다.
