ID: 일산-송포,일산-호수,일산-호수 #1

| 범<br>례 | 손상구분 | | | 용역명 |
|---|---|---|---|---|
| | 편칭,공동 | 박리,파손 | 시공이음분리, 중분리 | 2023년 경기북부 송전전력구, 맨홀 정밀안전점검 용역 |
| | 누수,습윤부 | 백 태 | 퇴적물 | 발주처 한국전력공사 경기북부본부 |

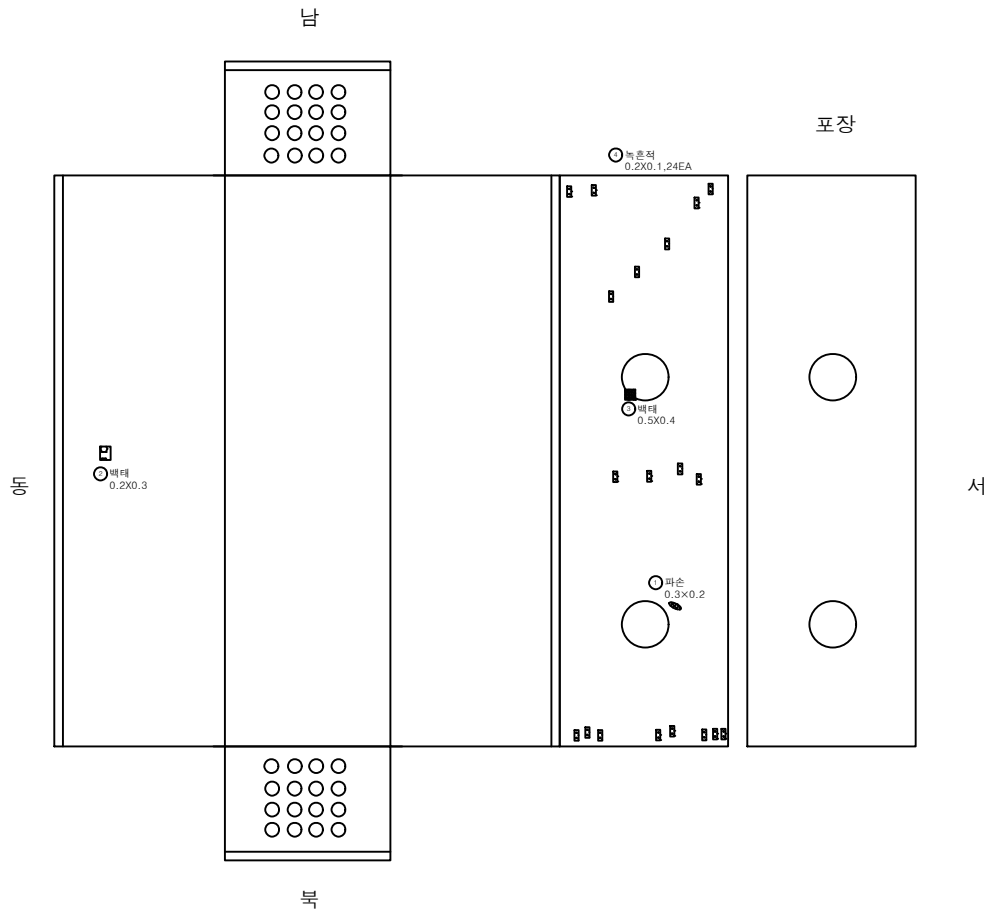
ID: 일산-송포,일산-호수 #5

## 손상물량표

| 번호 | 신/구 | 손상내용 | 손상규모 | | | 개소 | 수량 | 단위 | 비고 |
|---|---|---|---|---|---|---|---|---|---|
| 1 | 구 | 관로구 누수 | | | | 1 | 1.00 | EA | |
| 4 | 구 | 관로구 누수 | | | | 3 | 3.00 | EA | |
