# 국도6호선 봉상2교 등 4개소 정밀안전점검용역

## 외관조사망도 ( 부안교 )

의정부국토관리사무소

(주)명성엔지니어링

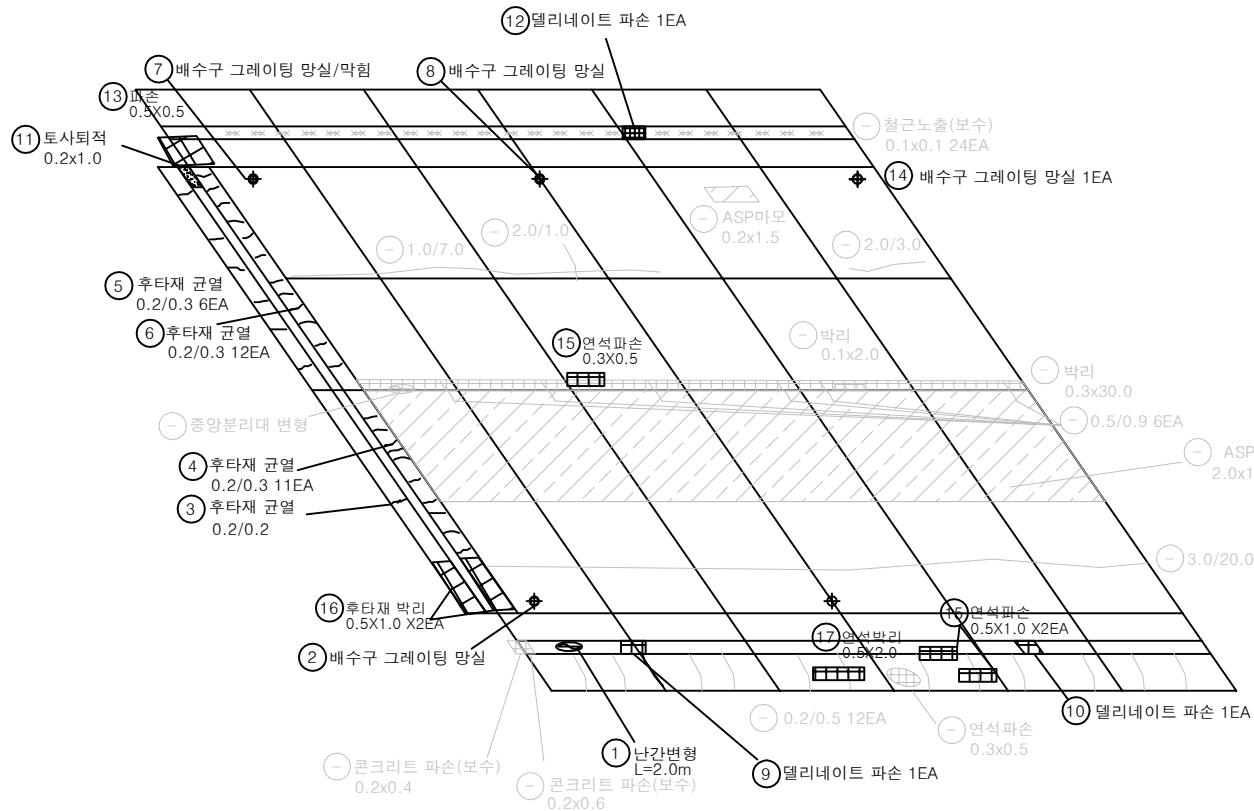
| | 부식 | | 침하, 균열 | | 기타 | 도면번호<br>02 |

| 번호 | 구분 | 부재 | 손상내용 | 손상현황 | | | | | 비고 |
|---|---|---|---|---|---|---|---|---|---|
| 3 | 기존 | 신축이음 | 후타재 균열 | 0.2 | 0.2 | | 1 | 0.20 | m |
| 4 | 기존 | 신축이음 | 후타재 균열 | 0.2 | 0.3 | | 11 | 3.30 | m |
| 5 | 기존 | 신축이음 | 후타재 균열 | 0.2 | 0.3 | | 6 | 1.80 | m |
| 6 | 기존 | 신축이음 | 후타재 균열 | 0.2 | 0.3 | | 12 | 3.60 | m |

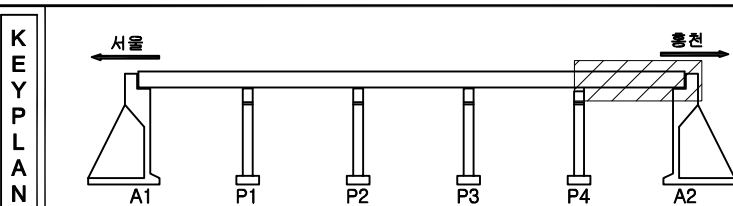
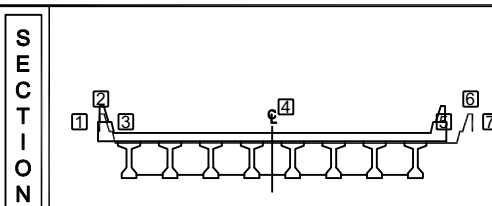
| 번호 | 구분 | 부재 | 손상내용 | 손상현황 | | | | | | 비고 |
|---|---|---|---|---|---|---|---|---|---|---|
| 1 | 기존 | 바닥판 | 균열(0.3mm미만) | 0.2 | 0.6 | | 1 | 0.60 | m | |
| 2 | 기존 | 바닥판 | 균열(0.3mm미만) | 0.2 | 0.6 | | 1 | 0.60 | m | |
| 3 | 기존 | 배수시설 | 배수관 부식 | | | | 1 | 1.00 | EA | |
| 4 | 기존 | 배수시설 | 배수관 부식 | | | | 1 | 1.00 | EA | |
| 5 | 기존 | 배수시설 | 배수관 부식 | | | | 1 | 1.00 | EA | |
| 6 | 기존 | 배수시설 | 배수관 부식 | | | | 1 | 1.00 | EA | |
| 7 | 기존 | 배수시설 | 배수관 부식 | | | | 1 | 1.00 | EA | |

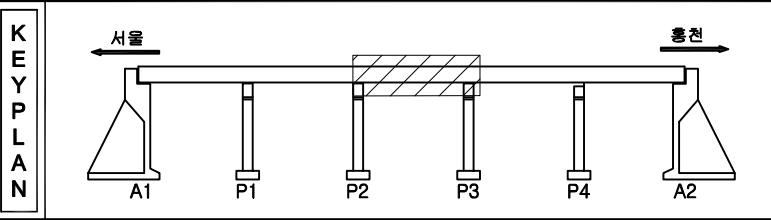
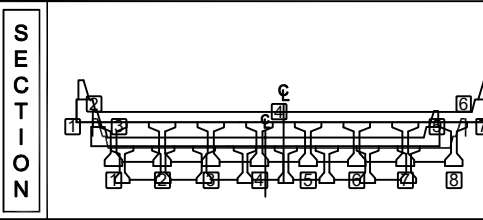
| 번호 | 구분 | 부재 | 손상내용 | 손상현황 | | | | | | 비고 |
|---|---|---|---|---|---|---|---|---|---|---|
| 1 | 기존 | 바닥판 | 균열(0.3mm미만) | 0.1 | 1.0 | | 1 | 1.00 | m | |
| 2 | 기존 | 바닥판 | 균열(0.3mm미만) | 0.2 | 0.6 | | 1 | 0.60 | m | |
| 3 | 기존 | 바닥판 | 균열부백태 | | 0.6 | 0.25 | 1 | 0.15 | m <sup>2</sup> | |
| 4 | 기존 | 바닥판 | 균열부백태 | | 1.0 | 0.25 | 1 | 0.25 | m <sup>2</sup> | |
| 5 | 기존 | 배수시설 | 배수관 부식 | | | | 1 | 1.00 | EA | |
| 6 | 기존 | 배수시설 | 배수관 부식 | | | | 1 | 1.00 | EA | |
| 7 | 기존 | 배수시설 | 배수관 부식 | | | | 1 | 1.00 | EA | |

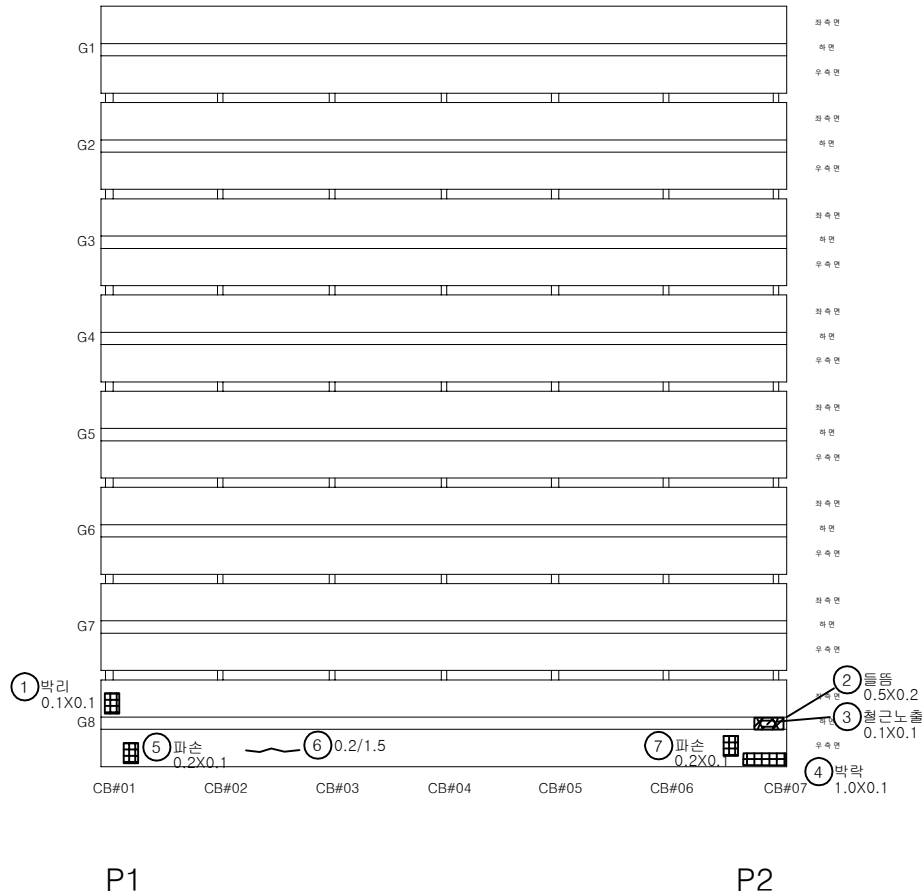
| 번호 | 구분 | 부재 | 손상내용 | 손상현황 | | | | | | 비고 |
|---|---|---|---|---|---|---|---|---|---|---|
| 6 | 23상 | 거더 | 균열(0.3mm미만) | 0.2 | 1.5 | | 1 | 1.50 | m | |

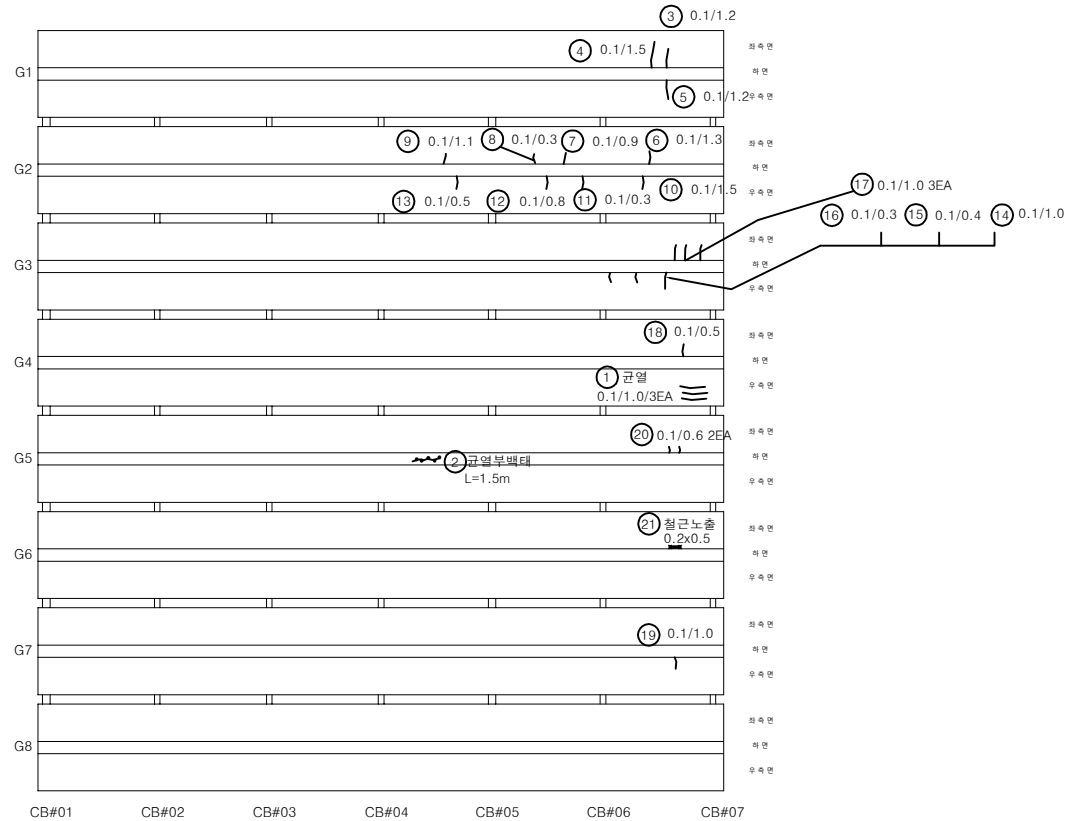
| 번호 | 구분 | 부재 | 손상내용 | 손상현황 | | | | | | 비고 |
|---|---|---|---|---|---|---|---|---|---|---|
| 1 | 기초 | 바닥판 | 균열(0.3mm미만) | 0.1 | 1.0 | | 3 | 3.00 | m | |
| 2 | 기초 | 바닥판 | 균열부백태 | | 1.5 | 0.25 | 1 | 0.38 | m <sup>2</sup> | |
| 3 | 기초 | 바닥판 | 균열(0.3mm미만) | 0.1 | 1.2 | | 1 | 1.20 | m | |
