## 제3장 현장조사 및 시험

### 3.1 대상 교량의 개요

장암교는 1995년 12월 30일에 준공되어 현재까지 약 25년이 경과한 총 연장 280.0m의 6경간으로 3주형식 강박스거더(STB) 교량으로 교각은 II형식(5기), 교대는 역T-형(2기)으로 시공되었다. 교면포장은 아스팔트 콘크리트 포장이며, 신축이음은 A1 굴절조인트(Refraction Joint), A2 핑거조인트(Finger Type Joint), 교량받침은 포트받침으로 구성되어 있으며, 일반국도 32호선상 충청남도 공주시 석장리동 일원에 위치한 시설물이다.

## 3.2 외관조사 결과

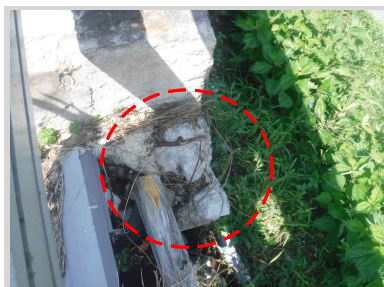
□ 현황: 연석 파손/철근노출

□ 원인: 보수 후 마감불량 등

□ 대책: 단면(방청)보수

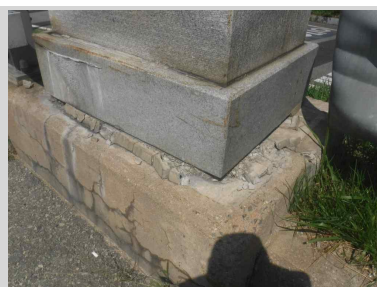
□ 현황: 교명주 기초콘크리트 파손

□ 원인: 공용 중 외부충격 등
