## 장암교 교면포장 S2

| 관<br>리<br>기<br>관 | 충청남도 공주시 | | | | | 용역명 | | | | | 2025년 장암교<br>정밀안전진단용역(성능평가 포함) | | | | | 구조물명 | | 장암교 | | 분류 | | S2 | |
| | | | | | | | | | | | | | | | | 도면명 | | 교면포장 외관조사망도 | | 도면번호 | | 002 | |

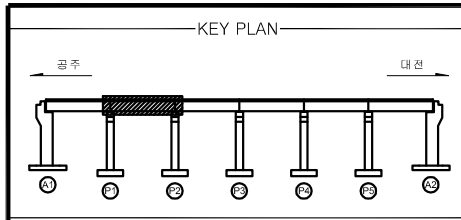
| 번호 | 위치 | 손상재원 | | | | | | 비고 |
|---|---|---|---|---|---|---|---|---|
| 1 | 난간 및 연석 | 난간지주볼트변형 | | | 1 | ea | 1.00 | 구 |
| 2 | 난간 및 연석 | 균열(0.3mm이상) | 0.30 | 5.50 | 1 | m | 5.50 | 구 |
| 3 | 교면포장 | 포트홀 | 0.10 | 0.10 | 14 | ㎡ | 0.14 | 구 |
| 4 | 교면포장 | 망상균열 | 3.50 | 50.00 | 1 | ㎡ | 175.00 | 구 |
| 6 | 교면포장 | 망상균열 | 4.00 | 50.00 | 1 | ㎡ | 200.00 | 구 |
| 18 | 교면포장 | 포트홀 | 0.20 | 0.30 | 4 | ㎡ | 0.24 | 신 |
| 20 | 교면포장 | 포장해일 | 2.00 | 5.00 | 1 | ㎡ | 10.00 | 신 |

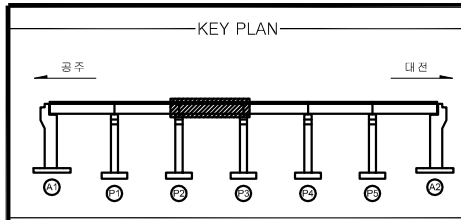
# 장암교 교면포장 S3

| 번호 | 위치 | 손상재원 | | | | | | 비고 |
|---|---|---|---|---|---|---|---|---|
| 5 | 교면포장 | 망상균열 | 3.50 | 50.00 | 1 | ㎡ | 175.00 | 구 |
| 6 | 교면포장 | 포장균열 | | 20.00 | 1 | m | 20.00 | 구 |
| 13 | 교면포장 | 망상균열 | 3.50 | 50.00 | 1 | ㎡ | 175.00 | 구 |
| 17 | 교면포장 | 망상균열 | 3.50 | 50.00 | 1 | ㎡ | 175.00 | 신 |

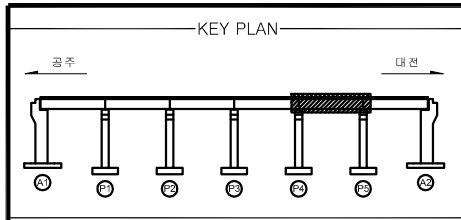
# 장암교 교면포장 S5

| 번호 | 위치 | 손상재원 | | | | | | 비고 |
|---|---|---|---|---|---|---|---|---|
| 1 | 난간 및 연석 | 균열(0.3mm이상) | 0.30 | 3.00 | 1 | m | 3.00 | 구 |
| 7 | 교면포장 | 포장균열 | | 45.00 | 1 | m | 45.00 | 구 |
| 17 | 교면포장 | 망상균열 | 4.00 | 50.00 | 1 | ㎡ | 200.00 | 신 |

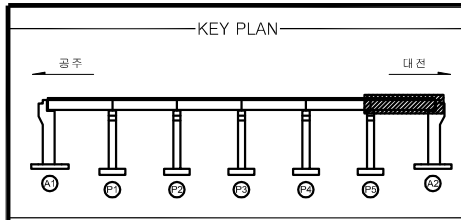
# 장암교 교면포장 S6

| 번호 | 위치 | 손상재원 | | | | | | 비고 |
|---|---|---|---|---|---|---|---|---|
| 4 | 교면포장 | 포장균열 | | 25.00 | 1 | m | 25.00 | 구 |
| 21 | 교면포장 | 망상균열 | 7.00 | 50.00 | 1 | m | 350.00 | 신 |
| 22 | 교면포장 | 망상균열 | 2.00 | 3.00 | 1 | m | 6.00 | 신 |

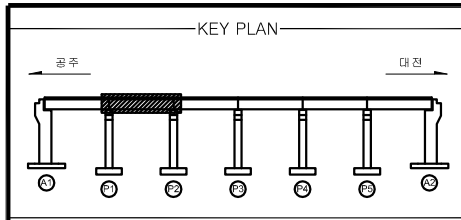
# 장암교 바닥판하면 S2

| 번호 | 위치 | 손상재원 | | | | | | 비고 |
|---|---|---|---|---|---|---|---|---|
| 1 | 바닥판하면 | 균열(0.3mm미만) | 0.20 | 1.00 | 17 | m | 17.00 | 구 |
| 2 | 바닥판하면 | 부식 | 0.10 | 0.10 | 1 | m <sup>2</sup> | 0.01 | 구 |
| 4 | 바닥판하면 | 망상균열 | 0.50 | 2.00 | 1 | m <sup>2</sup> | 1.00 | 구 |
| 12 | 바닥판하면 | 볼트부식 | | | 5 | ea | 5.00 | 신 |

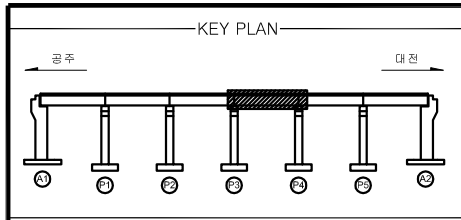
## 장암교 바닥판하면 S4

| 번호 | 위치 | 손상재원 | | | | | | 비고 |
|---|---|---|---|---|---|---|---|---|
| 1 | 바닥판하면 | 연개파손 및 부식 | | 0.50 | 1 | m | 0.50 | 구 |
| 11 | 바닥판하면 | 연개부식 | | 1.50 | 1 | m | 1.50 | 구 |

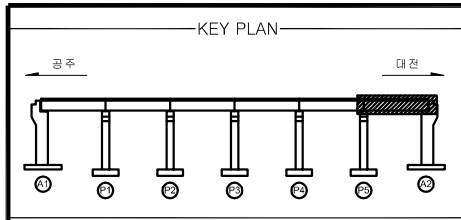
# 장암교 바닥판하면 S6

| 번호 | 위치 | 손상재원 | | | | | | 비고 |
|---|---|---|---|---|---|---|---|---|
| 1 | 가로보 및 새라보 | 가로보 부식 | 0.40 | 2.50 | 2 | m | 2.00 | 구 |
| 4 | 바닥면하판 | 신축하부누수 | | 0.20 | 2 | m | 0.40 | 구 |
| 7 | 가로보 및 새라보 | 가로보 부식 | 0.10 | 0.50 | 1 | m | 0.05 | 신 |

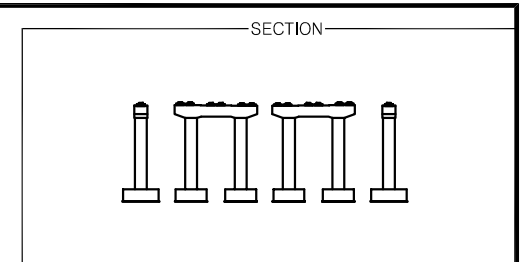
## 장암교 교각 P5

① 먼지막이링 달락  
1EA
