# 정암교 외관조사마도

## 정아교 바닥판상면(S1)

| 용역명 | | 금강교 및 장암교 정밀안전진단(내진성능평가) 용역 | | | | | |

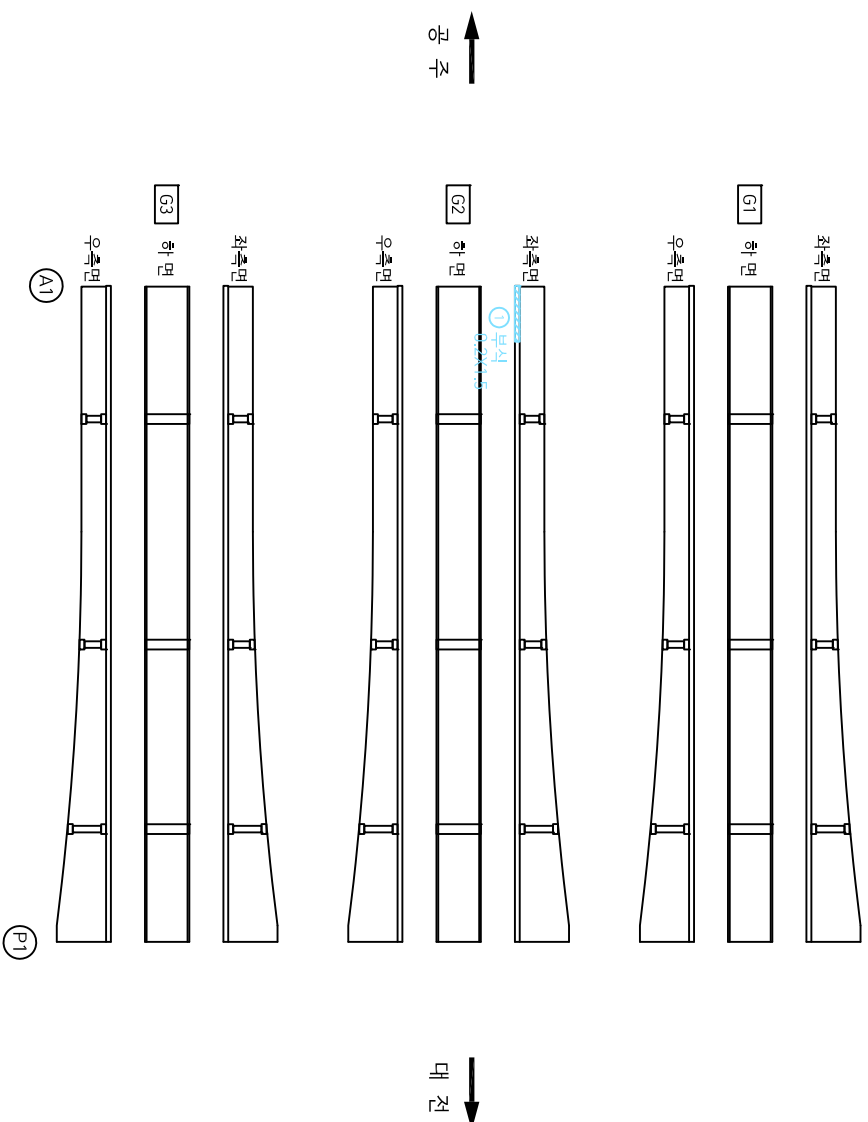
## 장애표 거터 외부(S1)

| No. 시/구 | 손상내용 | 손상규모 | | | | 보수분량 | | 보수보강방안 | 비고 |
|---|---|---|---|---|---|---|---|---|---|
| 1 구 | 볼트부식 | | | 0.1 | 0.5 | 0.05 | 1 ㎡ | 0.05 | |
| 2 구 | 부식 | | | 0.2 | 0.2 | 0.04 | 1 ㎡ | 0.04 | |
| 4 구 | 접부식 | | | 0.3 | 5.0 | 1.50 | 1 ㎡ | 1.50 | |
| 5 구 | 경부식 | | | | | | 6 EA | 6 | |
| 6 구 | 볼트부식 | | | 1.0 | 50.0 | 50.0 | 1 ㎡ | 50.0 | |
| 8 신 | 볼트부식 | | | | | | 6 EA | 6 | |
| 9 신 | 볼트부식 | | | | | | 6 EA | 6 | |
| 10 신 | 볼트부식 | | | | | | 6 EA | 6 | |

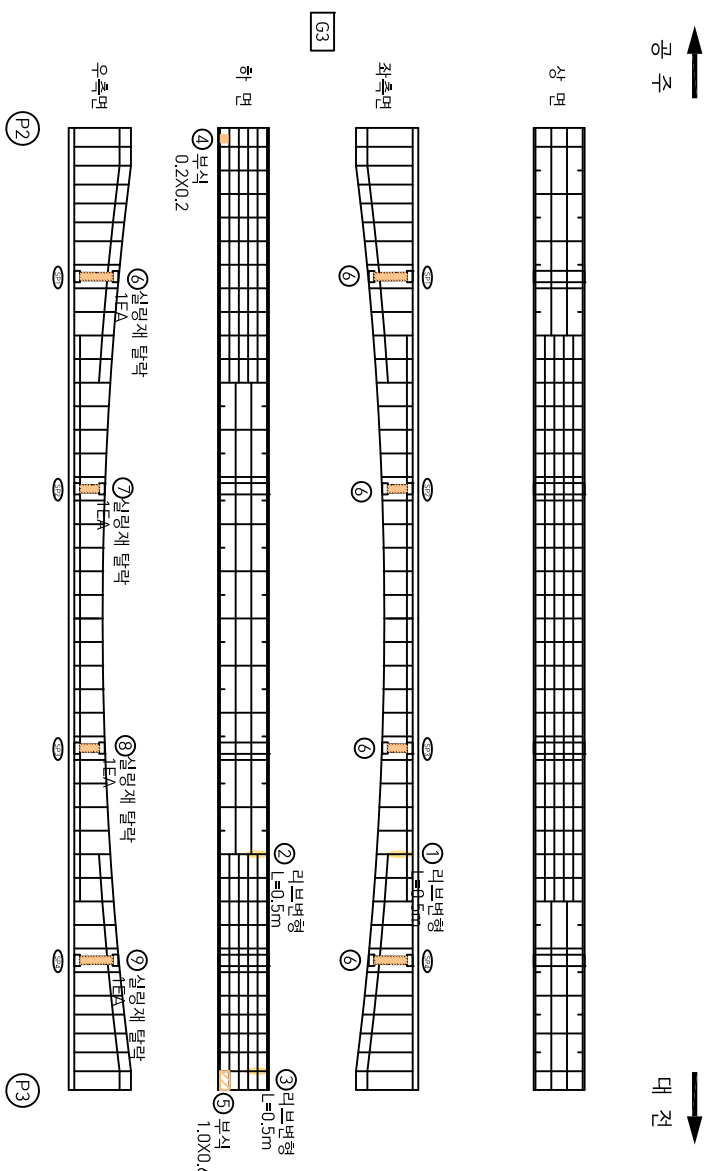
## 정암표 거더 내부(G3/S3)

손상량표

| No. 시/구 | 손상내용 | 손상규모 | | | | | 보수분량 | | 비고 |
| 5 구 | 부식 | | 1.0 | 0.6 | 0.60 | | 1 ㎡ | 0.60 | |
| 14 신 | 부식 | | 0.3 | 0.1 | 0.03 | | 1 ㎡ | 0.03 | |
