장암교 바닥판상면 S1

손상물량표

| 용역명 | 2023년 동막교, 화장교 정밀안전점검용역 | 시행청 | 충청남도 공주시 | 점검일자 | 2023.08. | 점검기관 | 주식회사 동국엔지니어링 | 도면번호 | 01 |

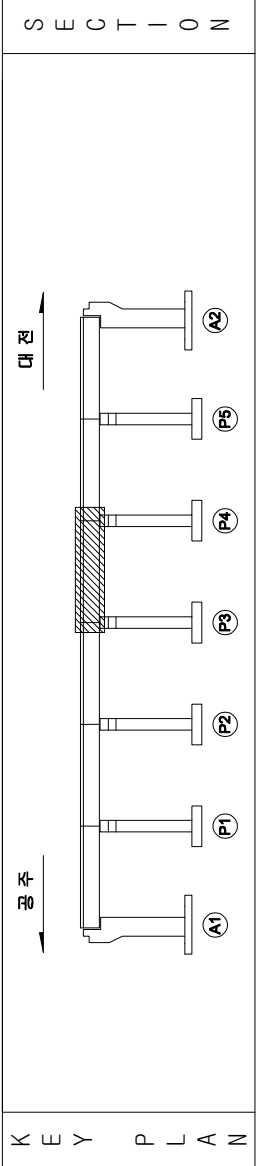
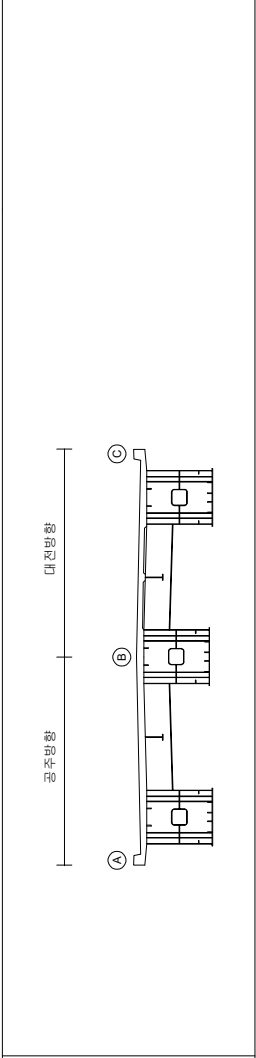
장암교 바닥판상면 S4

| 번호 | 위치 | 손상재원 | | | | | 비고 |
|---|---|---|---|---|---|---|---|
| 2 | 교면포장 | ASP망상균열 | 0.20 | 40.00 | 1 | m <sup>2</sup> | 신 |
| 4 | 교면포장 | ASP균열 | | 30.00 | 1 | m | 신 |
| 9 | 난간빛연석 | 균열(0.3mm미만) | 0.20 | 2.50 | 1 | m | 신 |

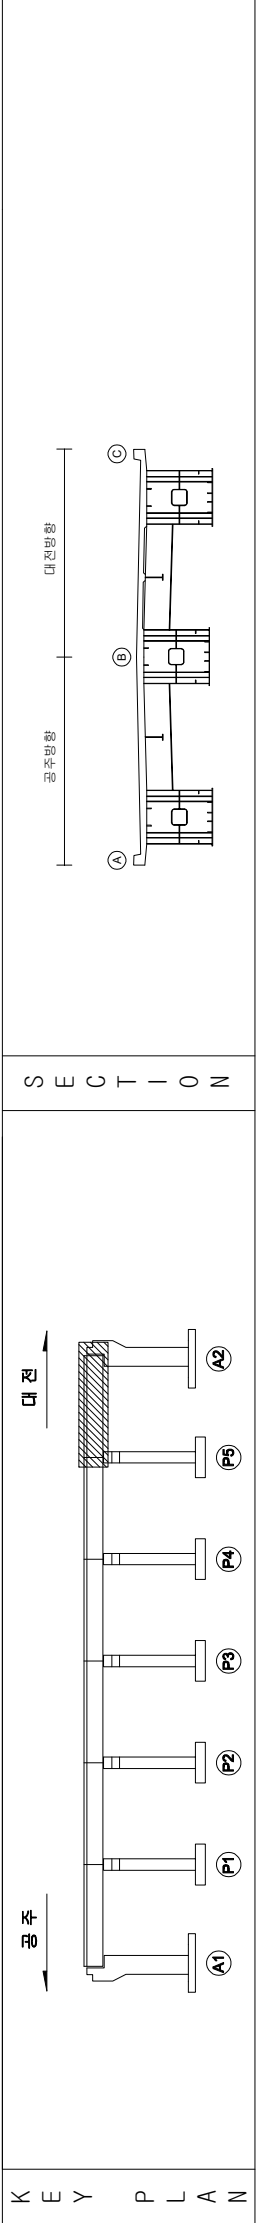
장암교 바닥판상면 S6

| 번호 | 위치 | 손상재원 | | | | 비고 |
|---|---|---|---|---|---|---|
| 3 | 난간및연석 | 균열(0.3mm미만) | 0.30 | 15.00 | 1 m | 15.00 구 |
| 5 | 교면포장 | ASP균열 | | 25.00 | 1 m | 25.00 신 |
| 13 | 신축이음 | 후타재균열 | 0.20 | 0.20 | 8 m | 1.60 구 |

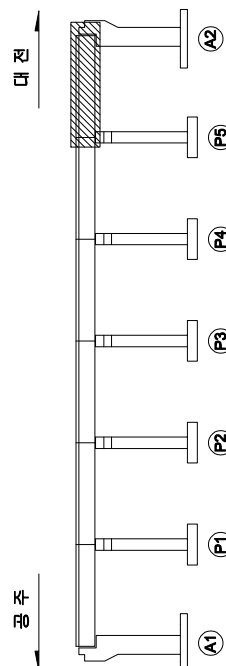
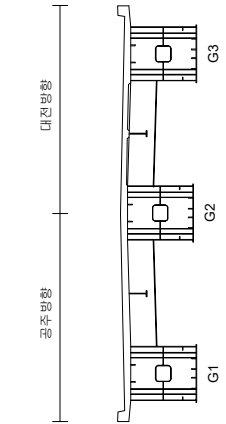
장암교 바닥판하면 S6

| K<br>E<br>Y<br><br>P<br>L<br>A<br>N | | SECTION | | | | | | |
|---|---|---|---|---|---|---|---|---|
| 1 | 가로보 및 세로보 | 가로보 부식 | 0.40 | 2.50 | 2 | m | 2.00 | 구 |
| 4 | 바닥판하면 | 신축하부누수 | | 0.20 | 2 | m | 0.40 | 구 |
