가로보(S1) 외관조사망도

| 경기도건설본부<br> (주)케이디이엔지 | 사 업 명 | 2020년 국지도 78호선 연천 북삼교 정밀안전진단 | | | △ | | | | | | 위치정보 | | 도 면 명 | 가로보(S2) 외관조사망도 | |

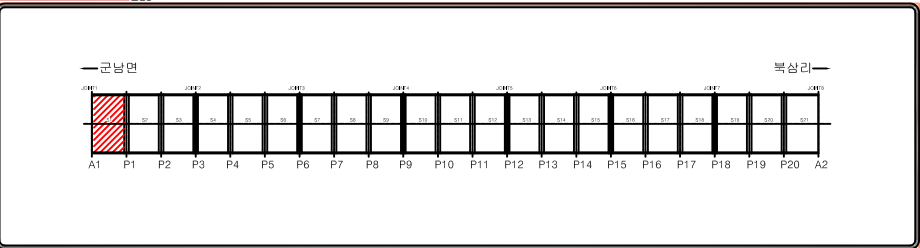
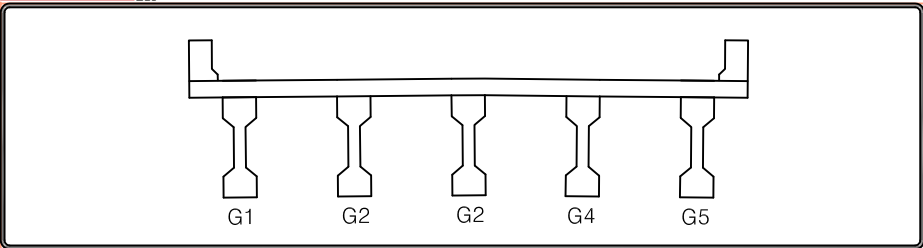
| 번호 | 손상내용 | 폭 | 길이 | 개소 | 단위 | 물 량 | 비 고 | 우선순위 |
|---|---|---|---|---|---|---|---|---|
| 1 | 재료분리 | 0.3 | 0.2 | 1 | m² | 0.06 | 기존 | 3순위 |
| 2 | 재료분리 | 0.3 | 0.2 | 1 | m² | 0.06 | 기존 | 3순위 |
| 3 | 재료분리 | 0.4 | 0.2 | 1 | m² | 0.08 | 신규 | 3순위 |

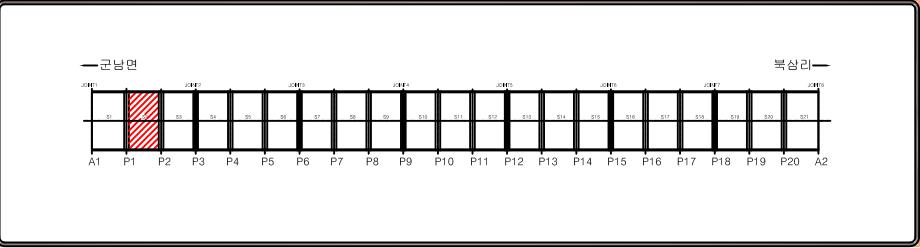
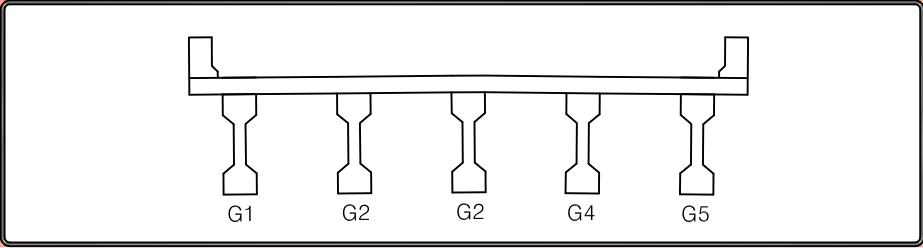
| 번호 | 손상내용 | 폭 | 길이 | 개소 | 단위 | 물 량 | 비 고 | 우선순위 |
|---|---|---|---|---|---|---|---|---|
| 1 | 균열 | 0.2 | 0.3 | 3 | m | 0.90 | 기존 | - |
| 2 | 균열 | 0.2 | 0.3 | 2 | m | 0.60 | 기존 | - |
| 3 | 균열 | 0.2 | 0.3 | 2 | m | 0.60 | 기존 | - |
| 4 | 균열 | 0.2 | 0.3 | 2 | m | 0.60 | 기존 | - |
| 5 | 균열 | 0.2 | 0.3 | 2 | m | 0.60 | 기존 | - |
| 6 | 균열 | 0.2 | 0.3 | 2 | m | 0.60 | 기존 | - |
| 7 | 균열 | 0.2 | 0.3 | 1 | m | 0.30 | 기존 | - |

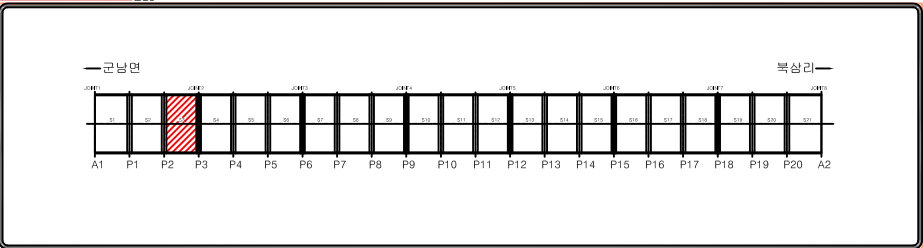
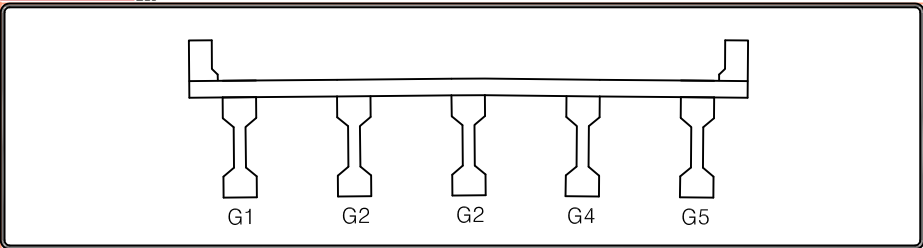
| 번호 | 손상내용 | 폭 | 길이 | 개소 | 단위 | 물 량 | 비 고 | 우선순위 |
|---|---|---|---|---|---|---|---|---|
| 1 | 균열 | 0.2 | 0.3 | 2 | m | 0.60 | 기존 | - |
| 2 | 균열 | 0.2 | 0.3 | 2 | m | 0.60 | 기존 | - |
| 3 | 균열 | 0.2 | 0.3 | 2 | m | 0.60 | 기존 | - |
| 4 | 균열 | 0.2 | 0.3 | 2 | m | 0.60 | 기존 | - |

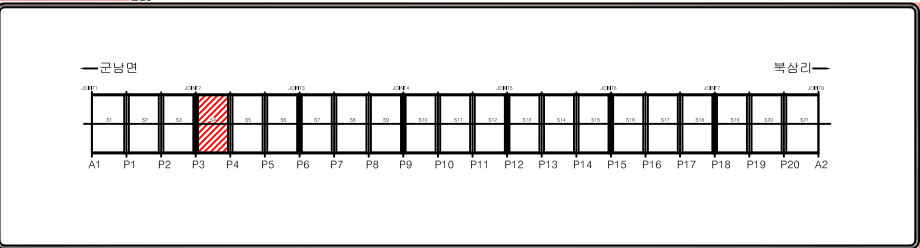
| 번호 | 손상내용 | 폭 | 길이 | 개소 | 단위 | 물 량 | 비 고 | 우선순위 |
|---|---|---|---|---|---|---|---|---|
| 5 | 균열 | 0.3 | 0.3 | 2 | m | 0.60 | 기존 | 3순위 |
| 6 | 균열 | 0.3 | 0.3 | 2 | m | 0.60 | 기존 | 3순위 |
| 7 | 균열 | 0.2 | 0.3 | 2 | m | 0.60 | 기존 | - |
| 8 | 균열 | 0.2 | 0.3 | 2 | m | 0.60 | 기존 | - |
| 9 | 균열 | 0.2 | 0.2 | 1 | m | 0.20 | 기존 | - |

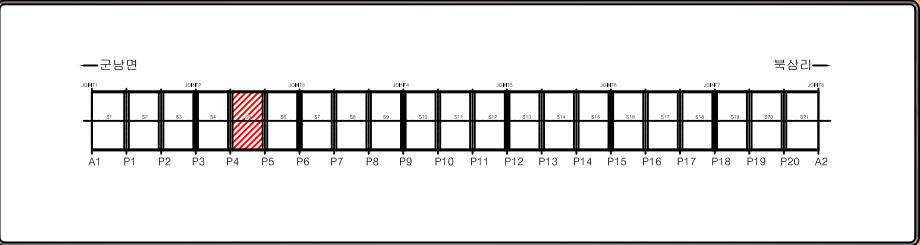
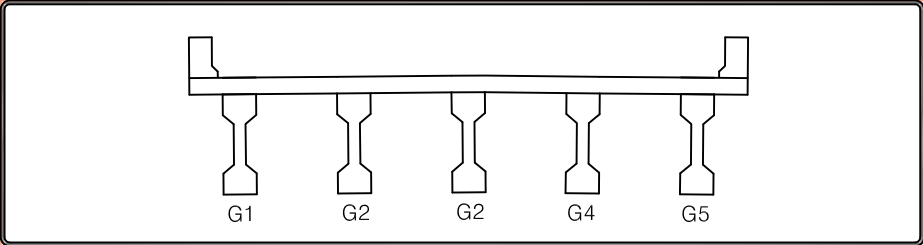
| 번호 | 손상내용 | 폭 | 길이 | 개소 | 단위 | 물 량 | 비 고 | 우선순위 |
|---|---|---|---|---|---|---|---|---|
| 1 | 균열 | 0.2 | 0.3 | 2 | m | 0.60 | 기존 | - |
| 2 | 균열 | 0.2 | 0.3 | 2 | m | 0.60 | 기존 | - |
| 3 | 균열 | 0.2 | 0.3 | 2 | m | 0.60 | 기존 | - |
| 4 | 균열 | 0.2 | 0.3 | 1 | m | 0.30 | 기존 | - |
| 5 | 균열 | 0.1 | 0.2 | 1 | m | 0.20 | 기존 | - |
| 6 | 균열 | 0.2 | 0.3 | 7 | m | 2.10 | 기존 | - |

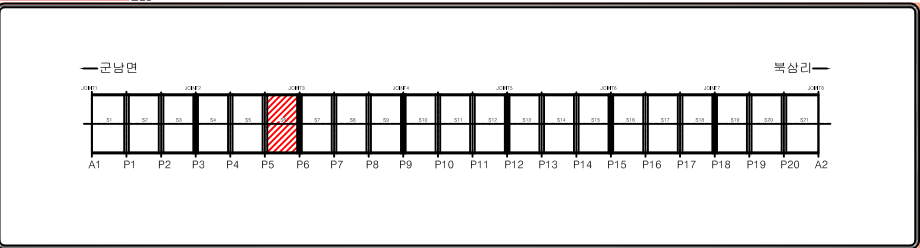
| 번호 | 손상내용 | 폭 | 길이 | 개소 | 단위 | 물 량 | 비 고 | 우선순위 |
|---|---|---|---|---|---|---|---|---|
| 1 | 균열 | 0.2 | 0.3 | 8 | m | 2.40 | 기존 | - |

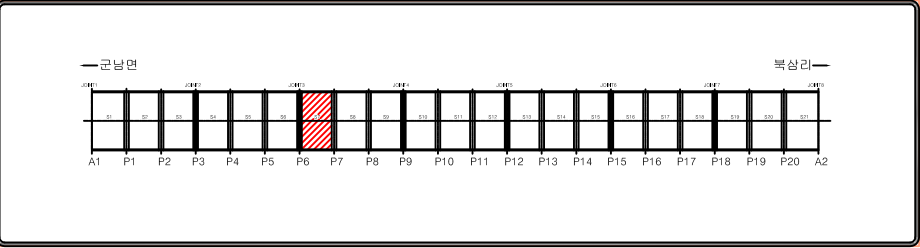
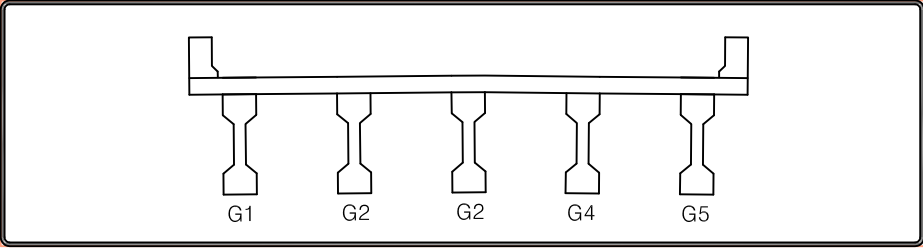
| 번호 | 손상내용 | 폭 | 길이 | 개소 | 단위 | 물 량 | 비 고 | 우선순위 |
|---|---|---|---|---|---|---|---|---|
| 3 | 균열 | 0.2 | 0.3 | 6 | m | 1.80 | 기존 | - |

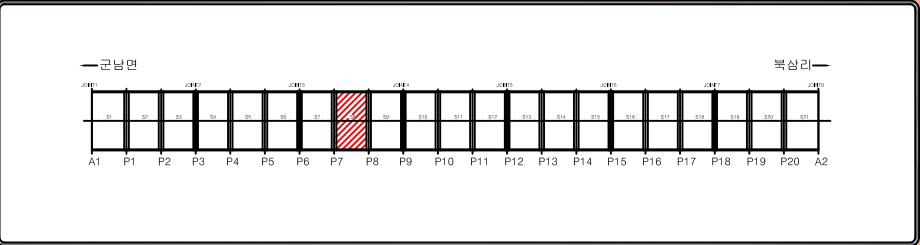
| 번호 | 손상내용 | 폭 | 길이 | 개소 | 단위 | 물 량 | 비 고 | 우선순위 |
|---|---|---|---|---|---|---|---|---|
| 1 | 균열 | 0.2 | 0.3 | 3 | m | 0.90 | 기존 | - |
| 6 | 균열 | 0.2 | 0.3 | 4 | m | 1.20 | 기존 | - |

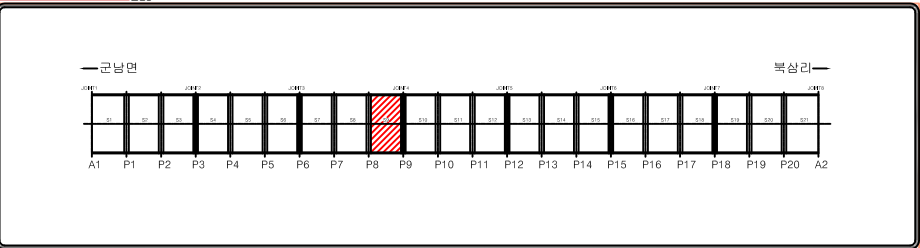
| 번호 | 손상내용 | 폭 | 길이 | 개소 | 단위 | 물 량 | 비 고 | 우선순위 |
|---|---|---|---|---|---|---|---|---|
| 1 | 균열 | 0.1 | 0.2 | 3 | m | 0.60 | 기존 | - |

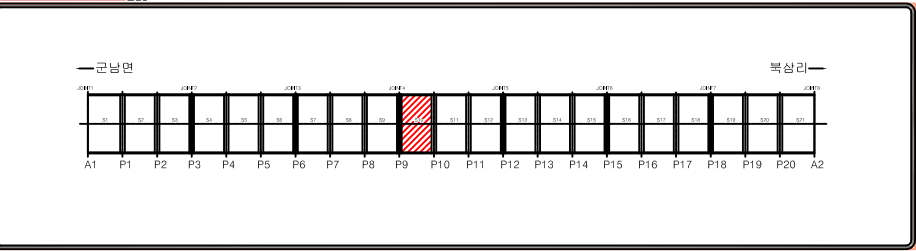
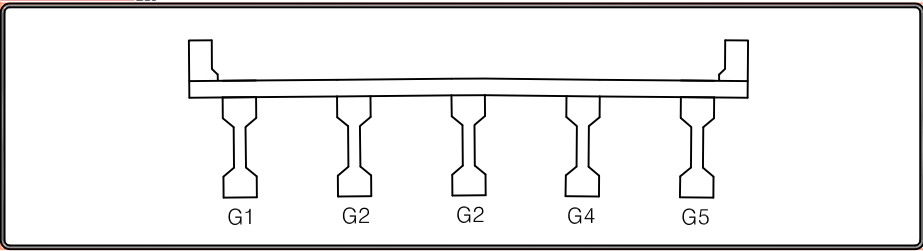
| 번호 | 손상내용 | 폭 | 길이 | 개소 | 단위 | 물 량 | 비 고 | 우선순위 |
|---|---|---|---|---|---|---|---|---|
| 4 | 균열 | 0.2 | 0.4 | 2 | m | 0.80 | 기존 | - |
| 5 | 균열 | 0.1 | 0.4 | 2 | m | 0.80 | 기존 | - |
| 6 | 균열 | 0.2 | 0.3 | 2 | m | 0.60 | 기존 | - |

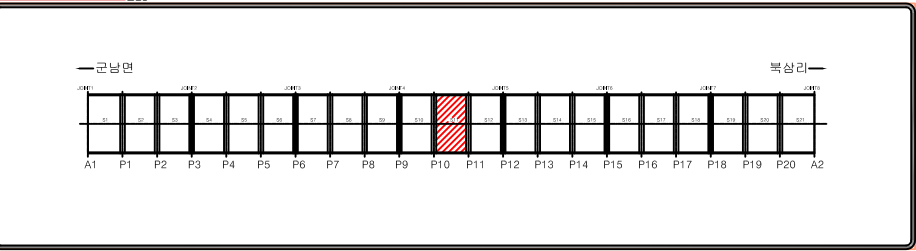
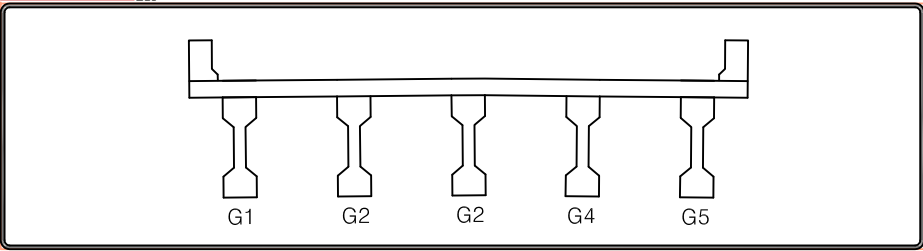
| 번호 | 손상내용 | 폭 | 길이 | 개소 | 단위 | 물 량 | 비 고 | 우선순위 |
|---|---|---|---|---|---|---|---|---|
| 1 | 균열 | 0.2 | 0.3 | 2 | m | 0.60 | 기존 | - |
| 2 | 균열 | 0.1 | 0.7 | 2 | m | 1.40 | 기존 | - |
| 3 | 균열 | 0.1 | 0.5 | 4 | m | 2.00 | 기존 | - |
| 4 | 균열 | 0.1 | 0.7 | 4 | m | 2.80 | 기존 | - |
| 5 | 균열 | 0.1 | 0.3 | 5 | m | 1.50 | 기존 | - |

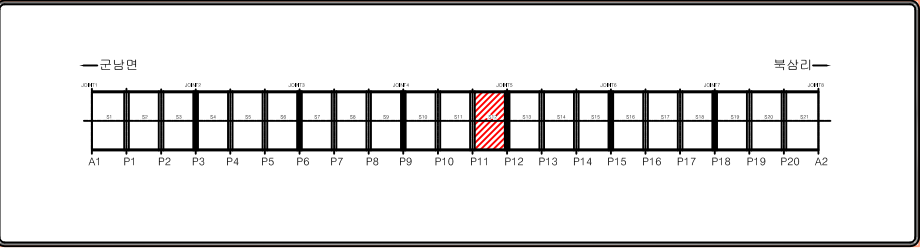
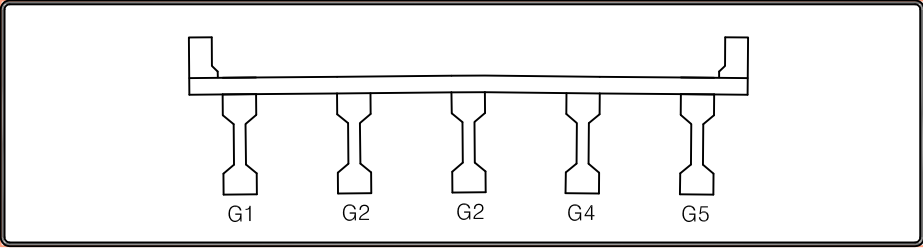
| 번호 | 손상내용 | 폭 | 길이 | 개소 | 단위 | 물 량 | 비 고 | 우선순위 |
|---|---|---|---|---|---|---|---|---|
| 1 | 균열 | 0.2 | 0.3 | 4 | m | 1.20 | 기존 | - |
| 3 | 균열 | 0.1 | 0.5 | 1 | m | 0.50 | 기존 | - |

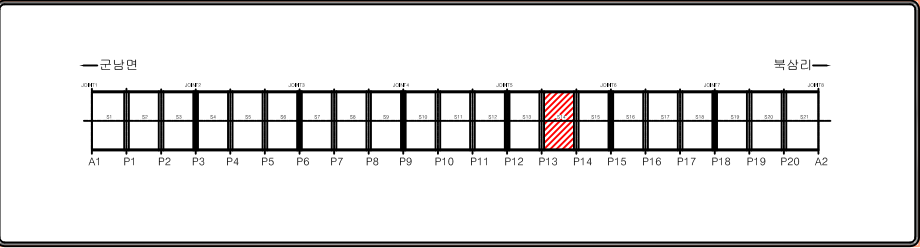
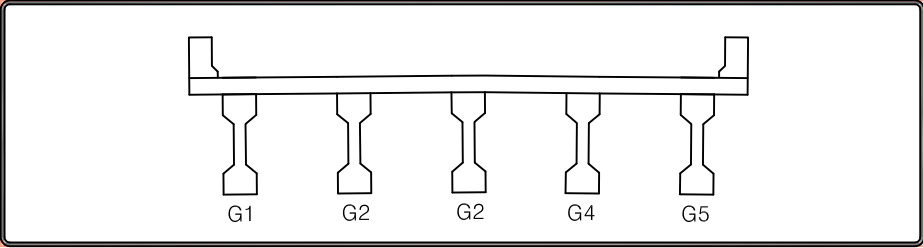
| 번호 | 손상내용 | 폭 | 길이 | 개소 | 단위 | 물 량 | 비 고 | 우선순위 |
|---|---|---|---|---|---|---|---|---|
| 1 | 균열 | 0.2 | 0.3 | 4 | m | 1.20 | 기존 | - |

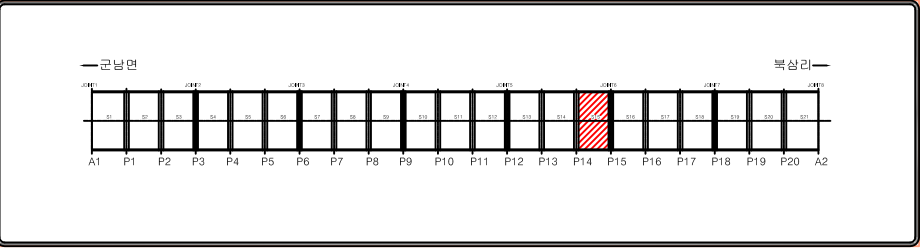
| 번호 | 손상내용 | 폭 | 길이 | 개소 | 단위 | 물 량 | 비 고 | 우선순위 |
|---|---|---|---|---|---|---|---|---|
| 1 | 균열 | 0.2 | 0.1 | 1 | m | 0.10 | 기존 | - |

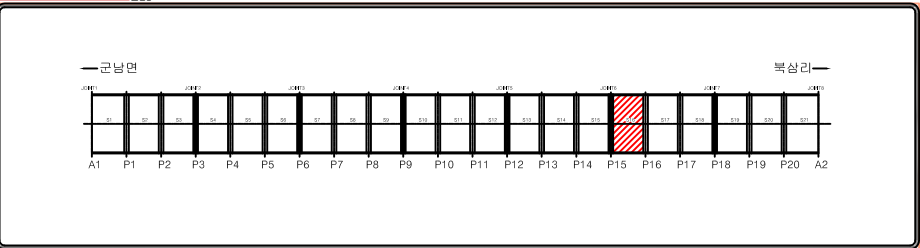
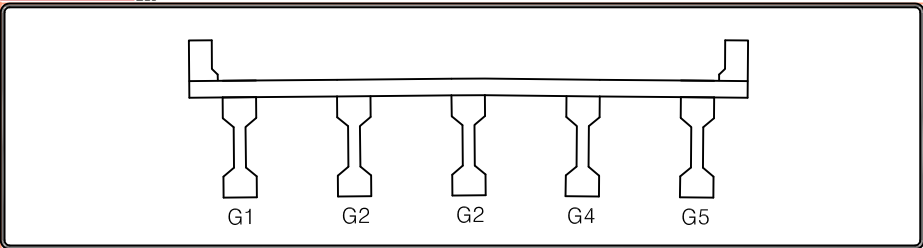
| 번호 | 손상내용 | 폭 | 길이 | 개소 | 단위 | 물 량 | 비 고 | 우선순위 |
|---|---|---|---|---|---|---|---|---|
| 2 | 하단 균열 | 0.2 | 0.3 | 5 | m | 1.50 | 기존 | - |
