# 2026년 상반기 내곡터널 정기안전점검 용역 [정기안전점검 보고서]

2026. 05

수 정 구 청 건 설 과

(주) 명 성 엔 지 니 어 링

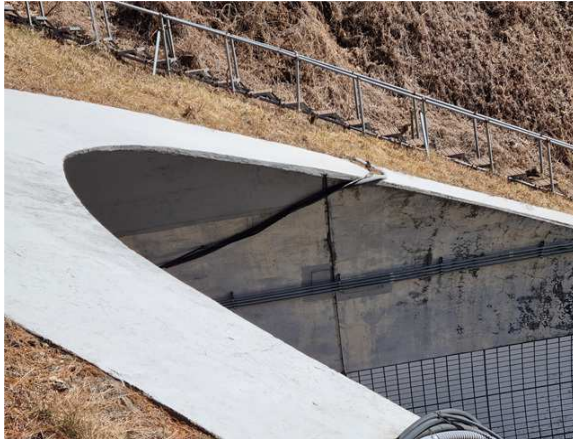
| 위 치 | 시점부 갭문 (2025년 정밀안전점검) | 위 치 | 시점부 갭문 |

갯문에 대한 외관조사 결과, 기존 및 신규손상으로 균열, 갯문 이격, 토사 퇴적 등이 확인되었다.

균열의 경우 건조수축, 온도변화, 우수유입, 보수미흡 등에 의한 손상으로 내구성 확보 차원에서 주입보수가 필요하다.

| 현 황 | 균열 및 망상균열 보수부 전경 | 현 황 | 균열 및 망상균열 보수부 전경 |

| 부재명 | 손상내용 | 조치방안 |
|---|---|---|
| 갯문 | • 균열 | 주입보수 |

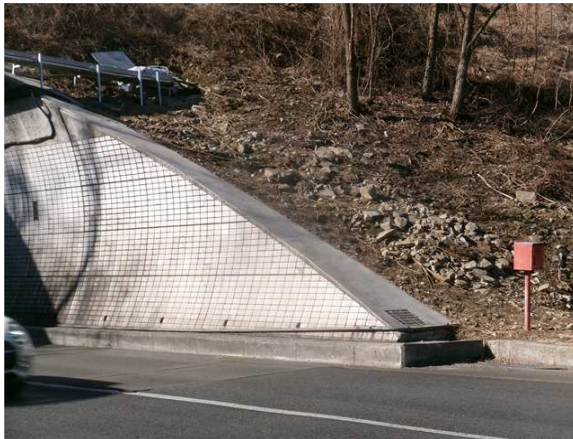
| 위 치 | 종점부 갭문 | 위 치 | 종점부 갭문 |

| 현 황 | 균열 및 망상균열 보수부 전경 | 현 황 | 균열 및 망상균열 보수부 전경 |

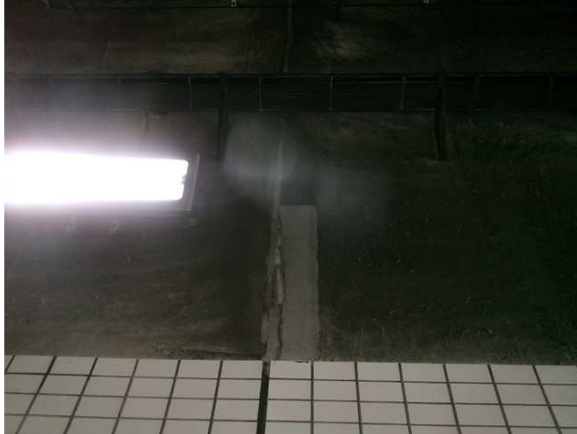
| 위 치 | 천장부 S68 (2025년 정밀안전점검) | 위 치 | 천장부 S68 |

파손, 박리, 박락, 재료분리, 마감불량, 철근노출, 잡철물 노출의 경우 시공미흡, 다짐불량, 피복두께 부족 등에 의한 손상으로 판단되며, 내구성 확보를 위해 단면보수 및 방청 등의 보수가 필요하다.

| 현 황 | 박락(0.5m × 0.2m) | 현 황 | 박락(0.5m × 0.2m) |

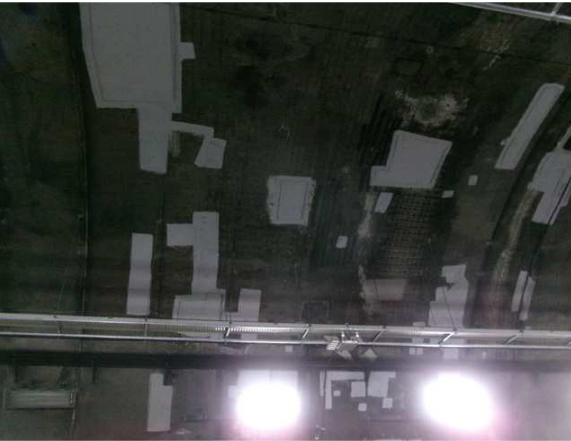
| 위 치 | 천장부 S79 | 위 치 | 천장부 S111 |

| 현 황 | 철근노출, 백태 보수부 전경 | 현 황 | 균열부 백태 (cw=0.1mm L=0.3m) |

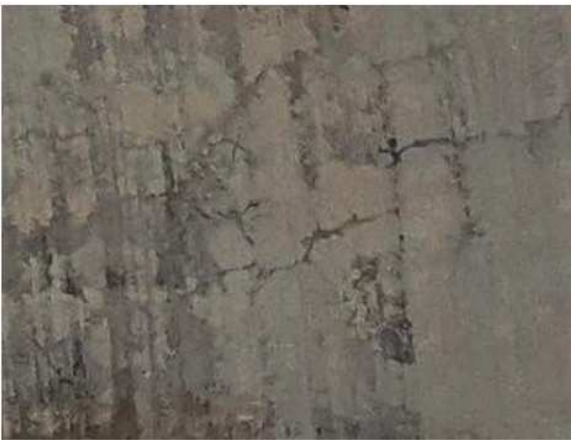
| 위 치 | 천장부 S119 (2025년 정밀안전점검) | 위 치 | 천장부 S119 |

균열, 망상균열의 경우 건조수축 등에 의해 발생한 것으로 판단되며, 내구성 저하 방지를 위한 표면처리, 주입보수가 필요하다,

| 현 황 | 망상균열 (8.5m × 10.0m) | 현 황 | 망상균열 (8.5m × 10.0m) |

| 부재명 | 손상내용 | 조치방안 |
|---|---|---|
| 라이닝 | · 균열, 망상균열 | 표면처리,<br>주입보수 |

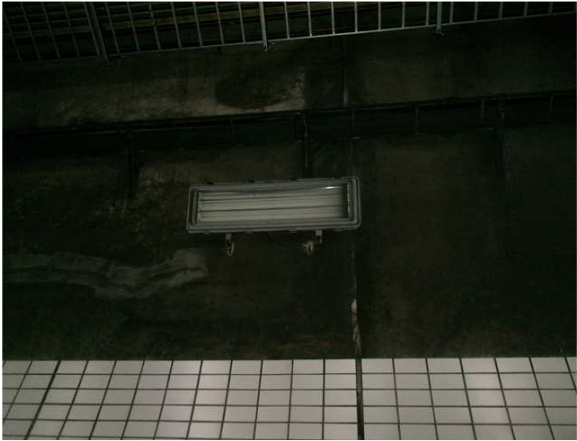
| 위 치 | 부속시설 | 위 치 | 부속시설 |

| 현 황 | 조명등 소등 (1EA) | 현 황 | CCTV 전경 |

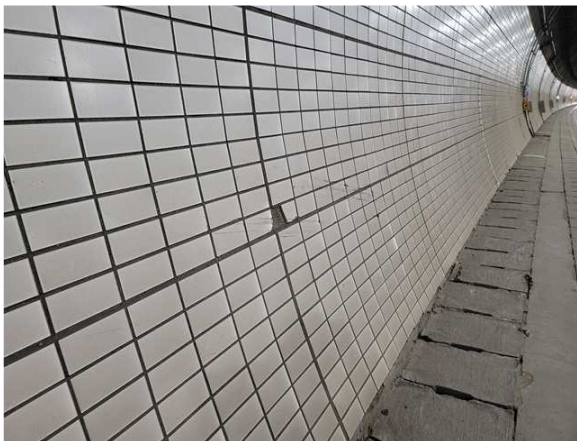
| 위 치 | 측벽부 S39 | 위 치 | 측벽부 S39 |

| 현 황 | 타일탈락 (12EA) | 현 황 | 긁힘 (0.2m × 0.6m) |

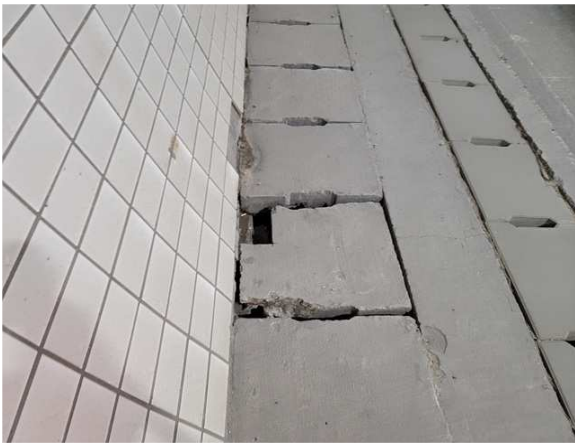
| 위 치 | 공동구 S26 | 위 치 | 공동구 S43 |

공동구 및 배수로에 대한 외관조사 결과, 공동구에서는 기존 및 신규손상으로 균열, 연석파손, 덮개파손, 덮개이탈, 이격, 박리 및 들뜸 등이 조사되었다. 시공미흡, 건조수축, 외부충격 등이 손상의 원인으로 판단되며, 조사된 손상은 유지보수 작업자의 안전을 위해 표면처리, 단면보수, 재설치 등의 보수가 필요하다.

| 현 황 | 공동구 덮개파손 (1EA) | 현 황 | 박리 및 들뜸 (2.0m × 0.3m) |

| 부재명 | 손상내용 | 조치방안 |
|---|---|---|
| | · 덮개 파손, 덮개이탈, 이격 | 재설치 |

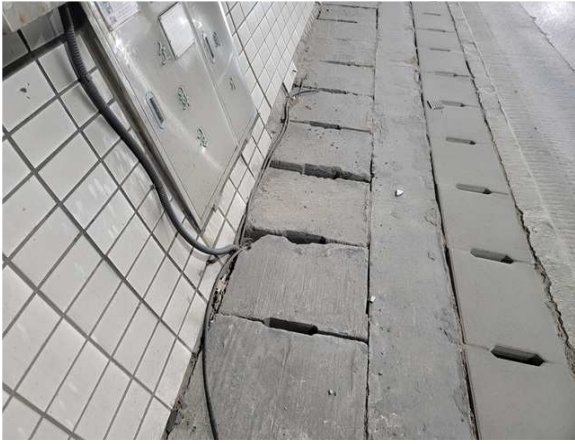
| 위 치 | 공동구 S45 | 위 치 | 공동구 S79 |

| 현 황 | 공동구 덮개이탈 (1EA) | 현 황 | 콘크리트 들뜸, 박리, 박락, 파손 (0.4m × 8.7m) |

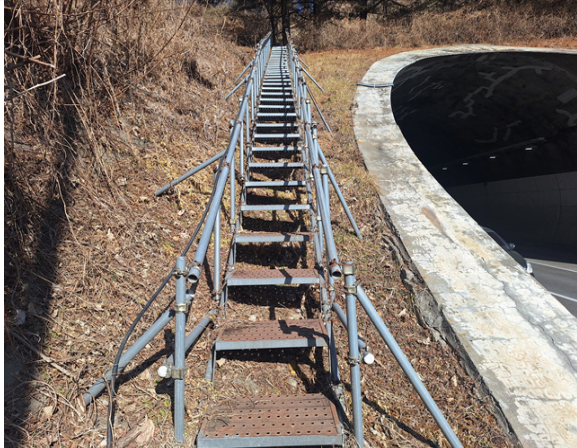
| 위 치 | 중점부 사면(점검계단) | 위 치 | 중점부 사면 (점검계단) |

| 현 황 | 점검로 전경 | 현 황 | 계단부식 (0.9m × 15.0m) |
