# 내곡터널(하행) SPAN1~5

## 손상물량표

| 용 역 명 | 2026년 상반기 내국터널 정기안전점검 용역 |

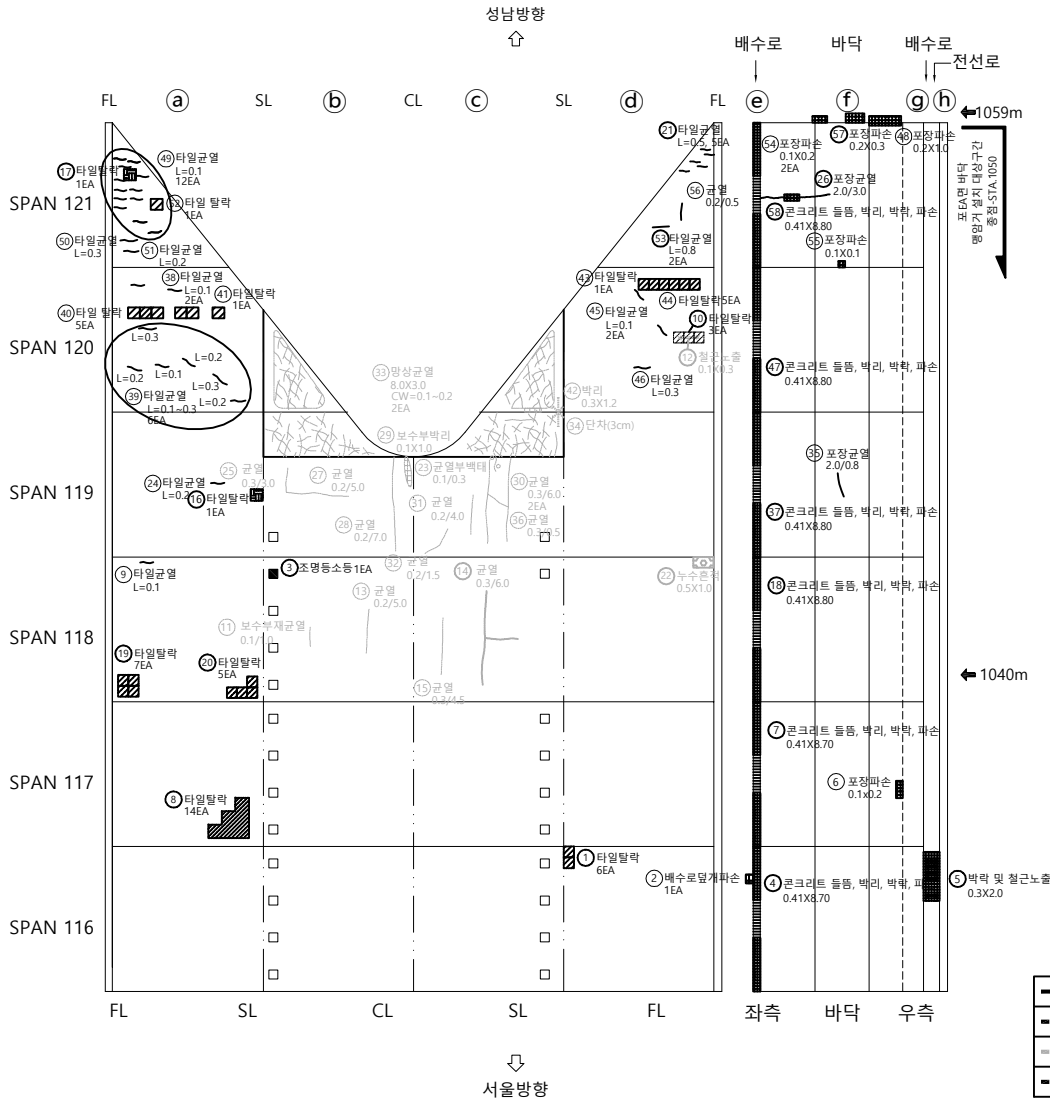
내곡터널(하행) SPAN116~120

| 번호 | 신/구 | 부재 | 손상내용 | 손상현황 | | | | | | 비고 |
|---|---|---|---|---|---|---|---|---|---|---|
| 9 | 구 | 측벽부 | 타일균열 | | 0.10 | | 0.10 | m | 1 | |
| 11 | 보수 | 천단부 | 보수부재균열(0.3mm미만) | 0.10 | 1.00 | | 1.00 | m | 1 | |
| 13 | 보수 | 천단부 | 균열(0.3mm미만) | 0.20 | 5.00 | | 5.00 | m | 1 | |
| 14 | 보수 | 천단부 | 균열(0.3mm이상) | 0.30 | 6.00 | | 6.00 | m | 1 | |
| 15 | 보수 | 천단부 | 균열(0.3mm이상) | 0.30 | 4.50 | | 4.50 | m | 1 | |
| 21 | 구 | 측벽부 | 타일균열 | | 0.50 | | 2.50 | m | 5 | |
| 22 | 보수 | 측벽부 | 누수흔적 | 1.00 | 0.50 | | 0.50 | m <sup>2</sup> | 1 | |
| 23 | 보수 | 천단부 | 균열부재대 | 0.10 | 0.30 | | 0.30 | m | 1 | |
| 24 | 구 | 측벽부 | 타일균열 | | 0.20 | | 0.20 | m | 1 | |
| 25 | 보수 | 천단부 | 균열(0.3mm이상) | 0.30 | 3.00 | | 3.00 | m | 1 | |
| 26 | 구 | 포장부 | 포장균열 | 2.00 | 3.00 | | 3.00 | m | 1 | |
| 27 | 보수 | 천단부 | 균열(0.3mm미만) | 0.20 | 5.00 | | 5.00 | m | 1 | |
| 28 | 보수 | 천단부 | 균열(0.3mm미만) | 0.20 | 7.00 | | 7.00 | m | 1 | |
| 30 | 보수 | 천단부 | 균열(0.3mm이상) | 0.30 | 6.00 | | 12.00 | m | 2 | |
| 31 | 보수 | 천단부 | 균열(0.3mm미만) | 0.20 | 4.00 | | 4.00 | m | 1 | |
| 32 | 보수 | 천단부 | 균열(0.3mm미만) | 0.20 | 1.50 | | 1.50 | m | 1 | |
| 33 | 보수 | 천단부 | 망상균열 | | 3.00 | 8.00 | 48.00 | m <sup>2</sup> | 2 | |
| 35 | 구 | 포장부 | 포장균열 | 2.00 | 0.80 | | 0.80 | m | 1 | |
| 36 | 보수 | 천단부 | 균열(0.3mm이상) | 0.30 | 0.50 | | 0.50 | m | 1 | |
| 38 | 구 | 측벽부 | 타일균열 | | 0.10 | | 0.20 | m | 2 | |
| 39 | 구 | 측벽부 | 타일균열 | | 0.10 | | 0.60 | m | 6 | |
