# 1. 범안대교

## 1.1 시설물의 개요

본 시설물은 대구광역시 수성구 가천동에 위치한 교량으로 총 연장 545.0m, 폭 28.9~52.0m(왕복 6차선)로 시공되어 있다.

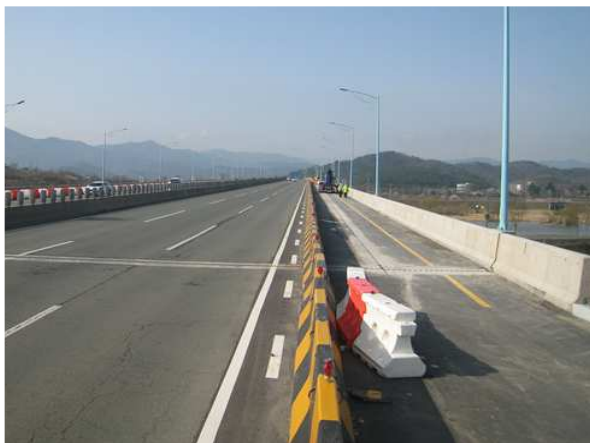
2024년 상부 범물방향 합류부 방호벽 제거구간 현황

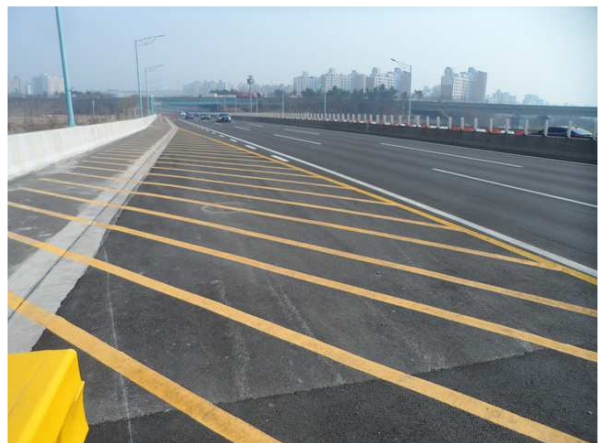
2026년 상부 범물방향 합류부 방호벽 제거구간 현황

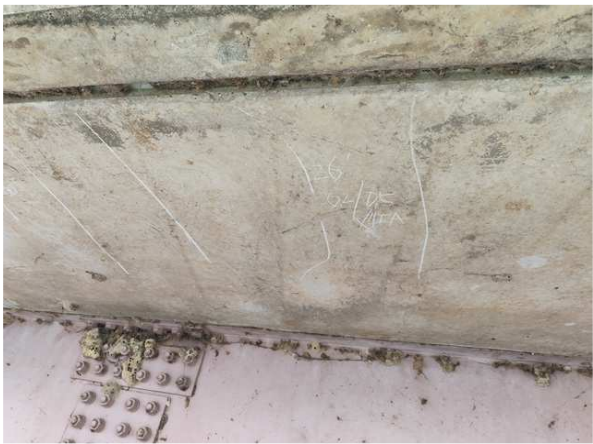
| 손상현황 | • S5 바닥판하면 파손 -보수- | 손상현황 | • S7 캔틸레버 균열(0.3mm미만) |
| 원 인 | • - | 원 인 | • 건조수축, 온도변화 등 |

| 조치방안 | • - | 조치방안 | • 표면처리 |

- 바닥판하면에서 조사된 균열(0.3mm미만), 균열부백태, 백태의 경우 건조수축, 거푸집 조기탈거, 온도변화, 손상부 우수유입, 습기흡착 등에 의한 손상으로 구조적인 영향을 미치는 손상은 아니나 손상의 진전을 방지하고 부재의 내구성을 확보하기 위한 표면처리 등의 보수를 실시하고 주기적인 점검을 통한 손상의 재발생 여부를 확인하는 유지관리를 실시하는 것이 바람직할 것으로 사료된다.

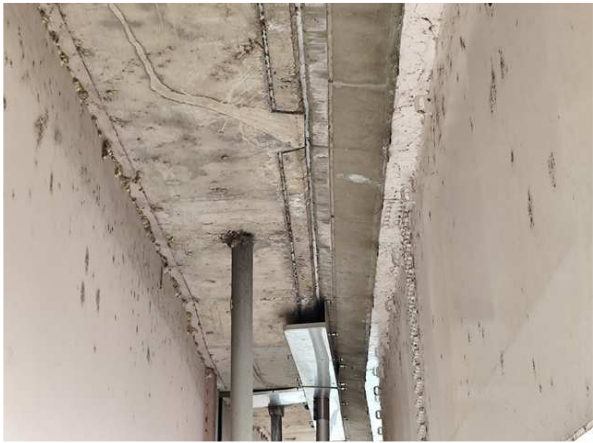
| 손상현황 | • S9 캔틸레버 백태 | 손상현황 | • S10 캔틸레버 파손 -보수- |
| 원 인 | • 외부 우수유입 등 | 원 인 | • - |

| 조치방안 | • 표면처리 | 조치방안 | • - |

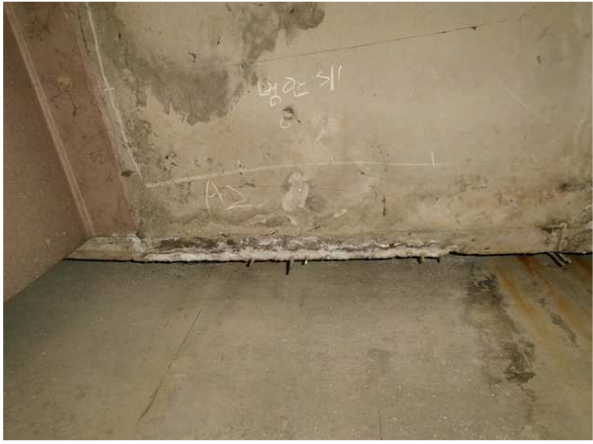
| 손상현황 | • S11 캔틸레버 균열(0.3mm미만) -보수- | 손상현황 | • S11 캔틸레버 백태 |
| 원 인 | • - | 원 인 | • 외부 우수유입 등 |

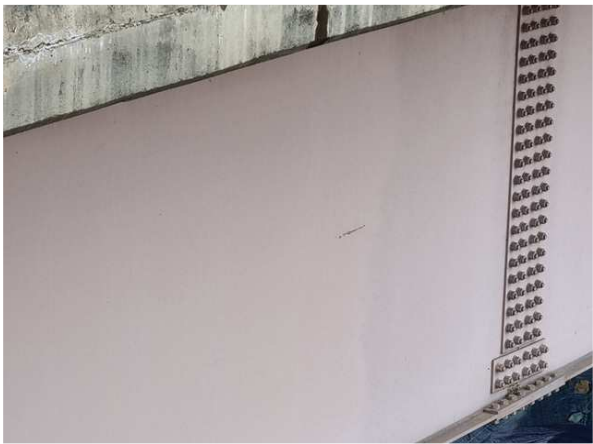
| 손상현황 | • S1-G1 거더 도장박리 | 손상현황 | • S4-G1 거더외부 도장균형 |
| 원 인 | • 공용기간 증가, 부착력 저하 등 | 원 인 | • 외부충격 등 |

| 조치방안 | • 재도장 | 조치방안 | • 재도장 |

- 거더외부에서 조사된 도장긁힘, 도장박리의 경우 외부충격, 공용기간증가로 인한 도장미흡부 부착력 저하, 열화 등 복합적인 원인에 의한 손상으로 판단되며, 손상의 진전을 방지하고, 부식 등 2차 손상의 발생을 방지하여 부재의 내구성을 확보하기 위한 재도장 등 적절한 보수를 실시하고 주기적인 점검을 통하여 손상의 재발생 여부를 확인하는 유지관리가 필요할 것으로 사료된다.
- 거더내부에서 조사된 이물질퇴적(조류서식)의 경우 거더내부 출입문 시건장치 미설치로 인한 손상으로 조류의 배설물 적치시 도장손상 등 2차 손상을 유발할 수 있어 정비 등의 보수를 실시하고, 시건장치를 체결하여 손상의 재발생을 방지하는 유지관리가 필요할 것으로 사료된다.

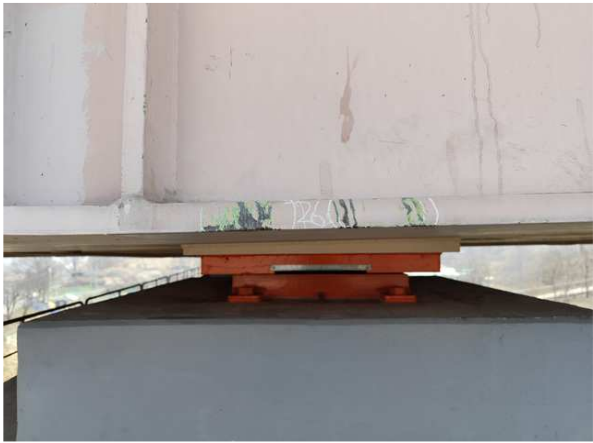
| 손상현황 | • S2-G1 거더외부 도장균형 | 손상현황 | • S2-G1 거더내부 이물질퇴적(조류서식) |
| 원 인 | • 교량받침 교체시 균형 | 원 인 | • 시건장치 미설치 |

| 조치방안 | • 재도장 | 조치방안 | • 정비 |

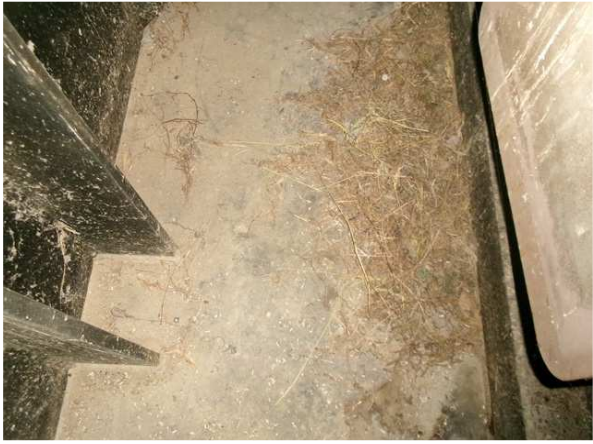
| 손상현황 | • S2-G3 거더내부 이물질퇴적(조류서식) | 손상현황 | • S9-G1 거더내부 이물질퇴적(조류서식) |
| 원 인 | • 시건장치 미설치 | 원 인 | • 시건장치 미설치 |

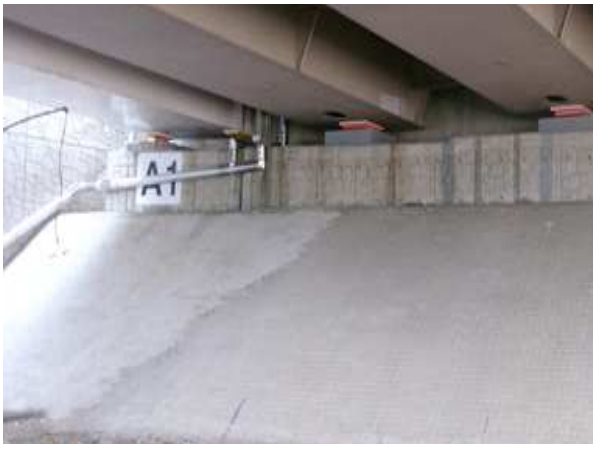
| 손상현황 | • A1 교대 균열(0.3mm미만) | 손상현황 | • A2 교대 법면 유실 -보수- |
| 원 인 | • 건조수축, 온도변화 등 | 원 인 | • - |

- 전회 점검과 비교결과, 기존손상인 A1 균열(0.3mm미만)이 확인되었고, 금회 점검에서 기존 확장부 교량 시공으로 인하여 발생한 A2 법면 유실 손상이 보수조치 되었다.

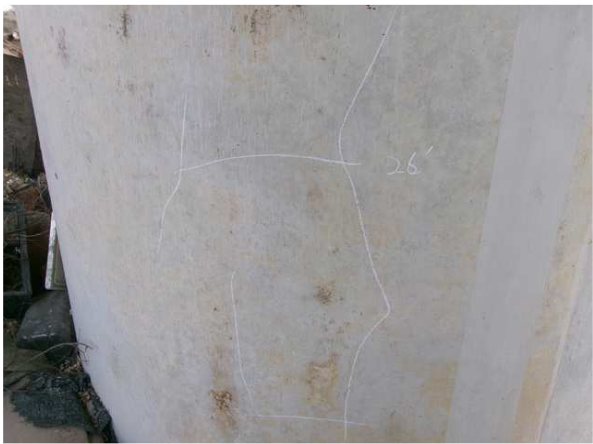
| 손상현황 | • P1 코핑부 균열(0.3mm미만) | 손상현황 | • P1 기둥부 망상균열 |
| 원 인 | • 건조수축, 온도변화 등 | 원 인 | • 건조수축, 온도변화 등 |

| 조치방안 | • 표면처리 | 조치방안 | • 표면처리 |

- 교각에서 조사된 균열(0.3mm미만), 망상균열의 경우 건조수축, 온도변화, 거푸집 조기탈거 등의 복합적인 원인에 의한 비구조적 미세균열로 부재의 내구성 확보 차원의 표면보수 등 보수를 실시하는 것이 필요하다고 판단된다.
- 조사된 표면열화, 누수오염, 박리, 파손의 경우 공용기간 증가, 열화, 외부 우수유입, 다짐미흡, 외부충격 등에 의한 손상으로 구조적인 영향을 미치는 손상은 아니나 부재의 내구성 확보 및 손상의 진전을 방지하기 위한 단면보수 등의 적절한 보수를 실시하고, 주기적인 점검을 통하여 손상의 재발생 여부를 확인하는 유지관리가 필요하다고 판단된다.
- 교각에 대한 변위(기울음)측정 결과, 변위가 없는 양호한 상태로 측정 및 검토되었다.

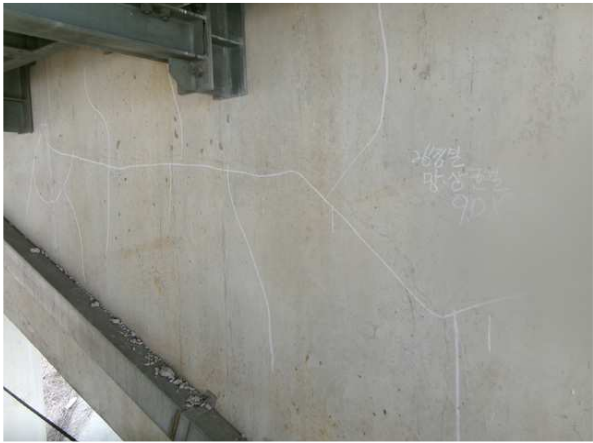
| 손상현황 | • P1 코핑부 망상균열 | 손상현황 | • P1 기둥부 망상균열 |
| 원 인 | • 건조수축, 온도변화 등 | 원 인 | • 건조수축, 온도변화 등 |

| 조치방안 | • 표면처리 | 조치방안 | • 표면처리 |

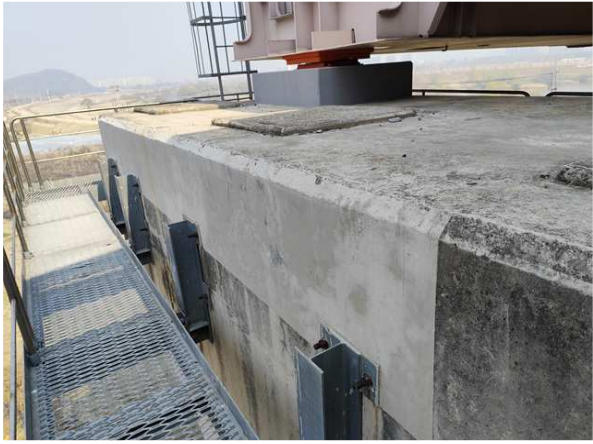
| 손상현황 | • P1 코핑부 누수오염 | 손상현황 | • P1 코핑부 누수오염 -보수- |
| 원 인 | • 외부 우수유입 등 | 원 인 | • - |

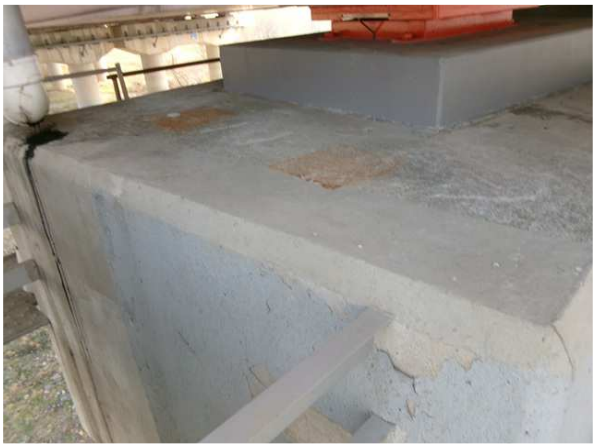
| 손상현황 | • P7 코핑부 망상균열 -보수- | 손상현황 | • P7 코핑부 표면열화 |
| 원 인 | • - | 원 인 | • 열화 등 |

| 조치방안 | • - | 조치방안 | • 단면보수 |

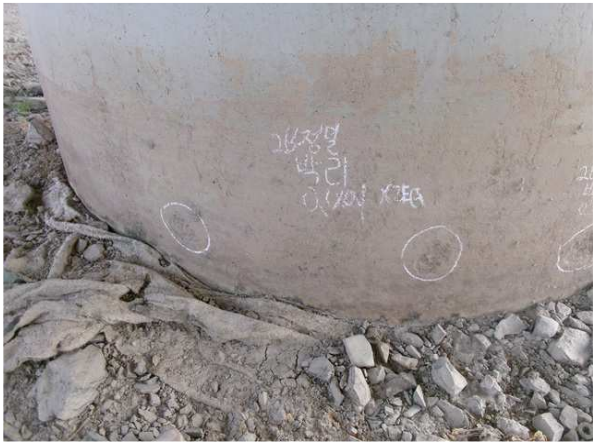
| 손상현황 | • P8 기둥부 박리 | 손상현황 | • P8 기둥부 박리 |
| 원 인 | • 다짐미흡 등 | 원 인 | • 다짐미흡 등 |

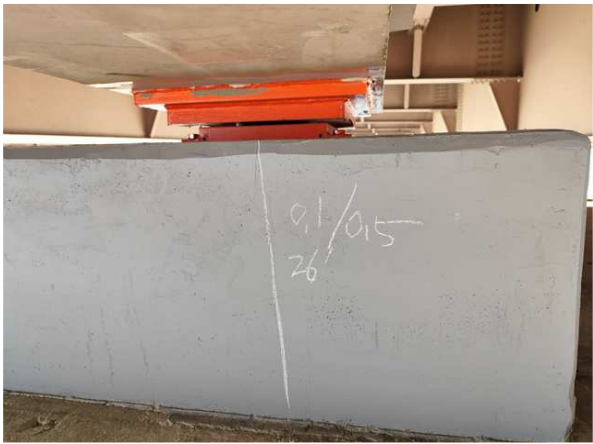
| 손상현황 | • A1-Sh2 받침콘크리트 균열(0.3mm미만) | 손상현황 | • P1-Sh4 받침콘크리트 균열(0.3mm미만) |
| 원 인 | • 건조수축, 거푸집 조기탈거 등 | 원 인 | • 건조수축, 거푸집 조기탈거 등 |

- 교량받침에서 조사된 받침콘크리트 균열(0.3mm미만), 망상균열의 경우 건조수축, 거푸집 조기탈거, 온도변화 등에 의한 손상으로 판단되며, 균열의 폭이 0.3mm미만으로 경미하여 교량받침의 기능성에 영향을 미치는 손상은 아니나 내구성확보 차원의 표면처리 등 적절한 보수를 실시하고 주기적인 점검을 통한 손상의 재발생 여부를 확인하는 유지관리가 필요하다.
- 조사된 이동량 표시계 탈락, 미설치의 경우 시공미흡에 의한 손상으로 교량의 신축거동을 명확하게 파악하기 위하여 재설치 등의 보수가 필요하다.

| 조치방안 | • 표면처리 | 조치방안 | • 표면처리 |

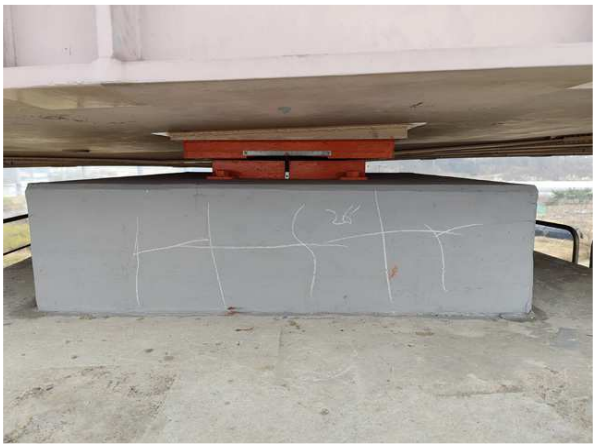
| 손상현황 | • P2-Sh2 받침콘크리트 균열(0.3mm미만) | 손상현황 | • P3-Sh1 받침콘크리트 망상균열 |
| 원 인 | • 건조수축, 거푸집 조기탈거 등 | 원 인 | • 건조수축, 거푸집 조기탈거 등 |

| 조치방안 | • 표면처리 | 조치방안 | • 표면처리 |

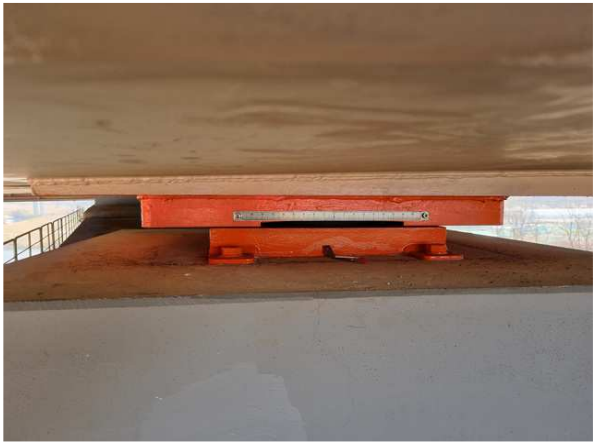
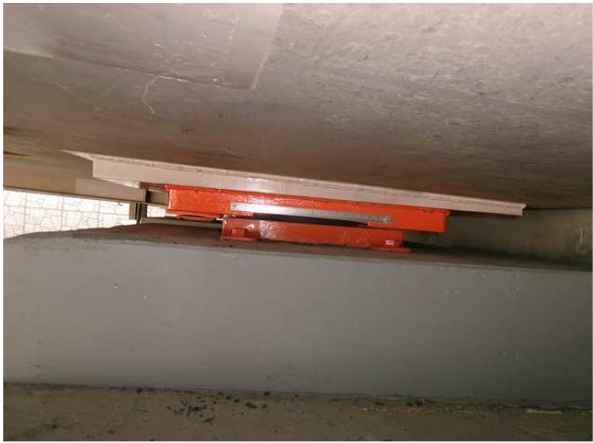
| 손상현황 | • P4-Sh5 이동량 표시계 탈락 | 손상현황 | • A2-Sh2 이동량 표시계 미설치 |
| 원 인 | • 시공미흡 등 | 원 인 | • 시공미흡 등 |

| 조치방안 | • 재설치 | 조치방안 | • 재설치 |

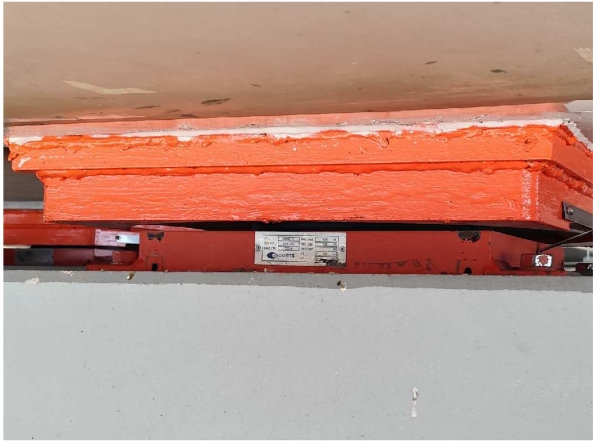
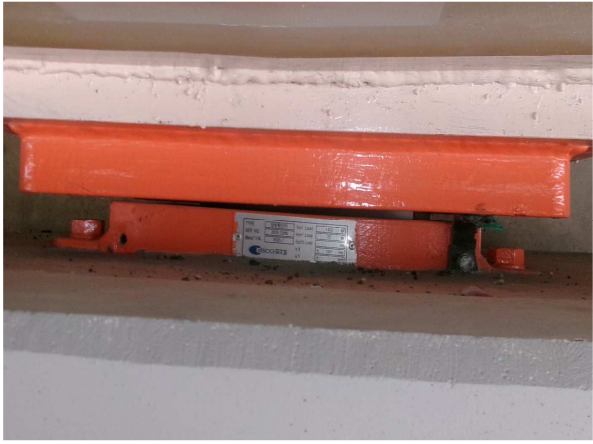
| 손상현황 | • A1-Sh2 175mm 교량받침 상태현황 | 손상현황 | • A1-Sh2 150mm 교량받침 상태현황 |

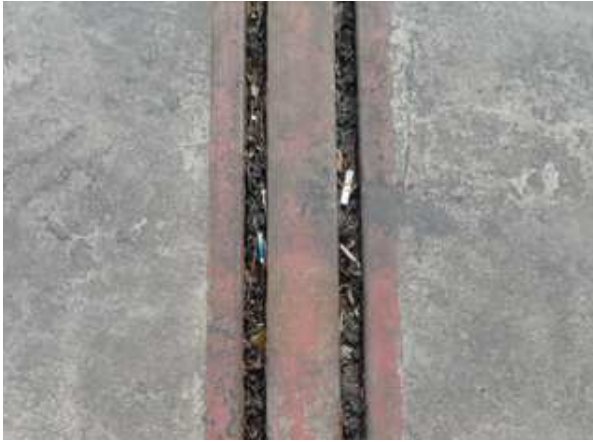
| 손상현황 | • P8 본체 이물질 퇴적 | 손상현황 | • P1 본체 및 후타재 상태현황 |
| 원 인 | • 공용기간 증가, 비산먼지 퇴적 등 | 원 인 | • — |

- 신축이음장치에서 조사된 이물질퇴적의 경의 비산먼지퇴적, 공용기간 증가 등 외기 환경에 의한 손상으로 조사당시 신축이음장치의 기능에는 영향이 미미한 상태이나 손상의 진전으로 인한 신축이음 고무재손상, 체수 등을 방지하고 원활한 신축거동성 확보차원의 정비 등의 보수조치가 필요하다.

| 조치방안 | • 정비 | 조치방안 | • — |

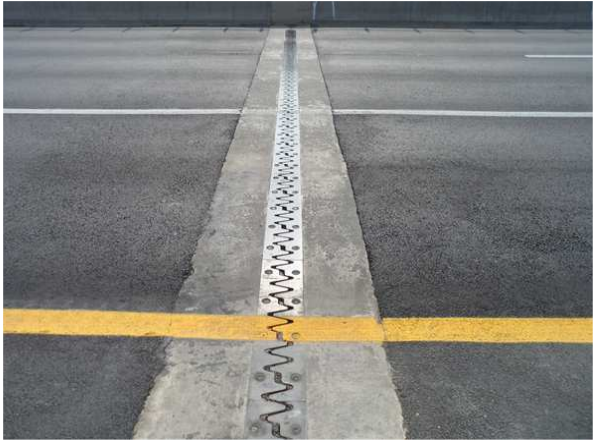
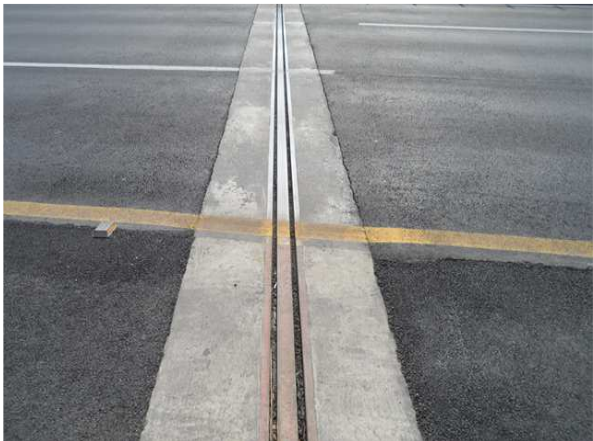
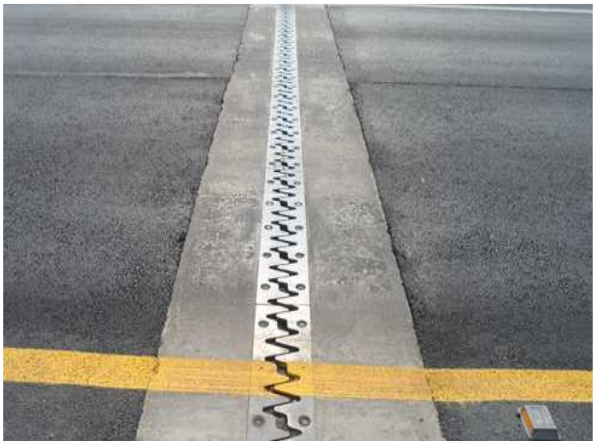
| 손상현황 | • P4 본체 및 후타재 상태현황 | 손상현황 | • A2 본체 및 후타재 상태현황 |

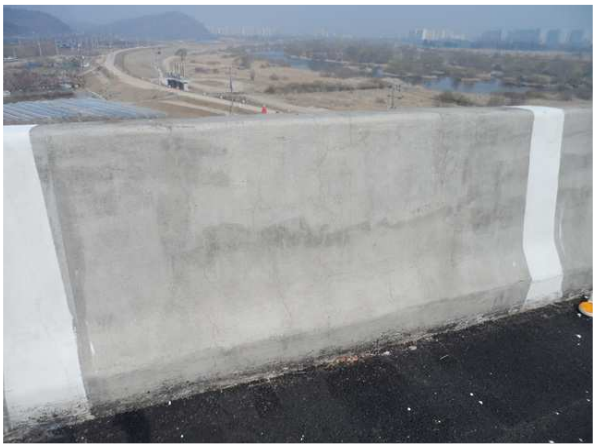
| 손상현황 | • S2 방호벽 균열(0.3mm미만) | 손상현황 | • S3 방호벽 균열(0.3mm미만) |
| 원 인 | • 건조수축, 온도변화 등 | 원 인 | • 건조수축, 온도변화 등 |

- 방호벽 및 중분대에서 조사된 균열(0.3mm미만)의 경우 건조수축, 온도변화 등에 의한 손상으로 판단되며, 손상부 우수유입으로 인한 균열부백태 등 손상의 진전을 방지하고 부재의 내구성을 확보하기 위한 표면처리 등 보수조치가 필요할 것으로 사료된다.

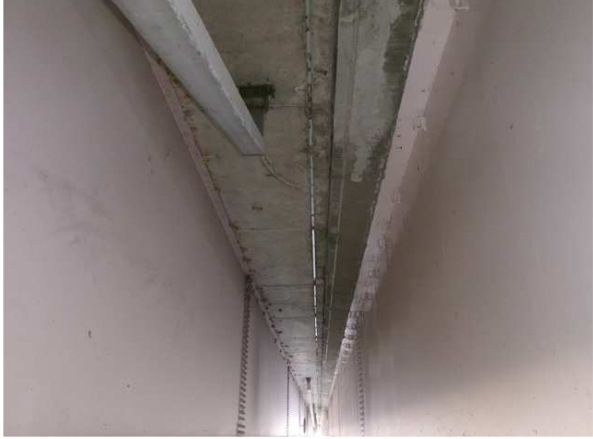
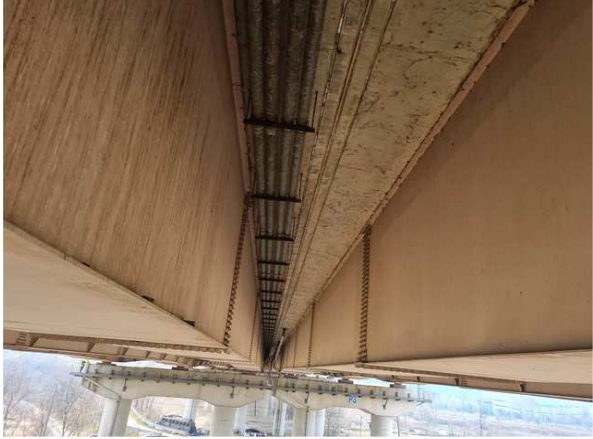
| 바닥관하면 S2 내측 캔틸레버 상태현황 | 바닥관하면 S4 내측 캔틸레버 상태현황 |

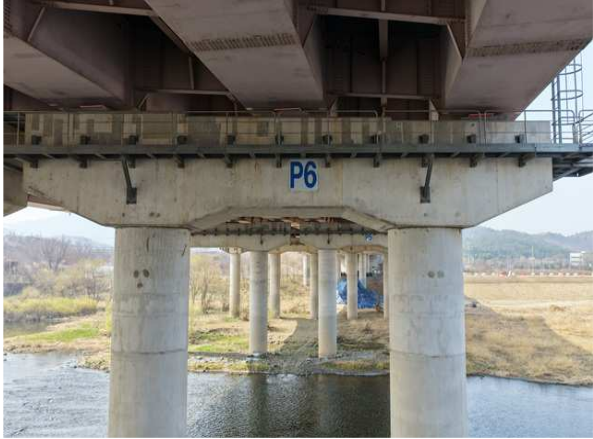
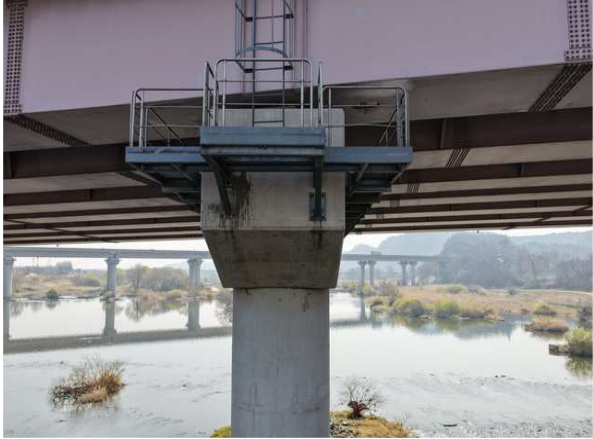
| 교각 P6 코핑부 상태현황 | 교각 P6 코핑부 상태현황 |

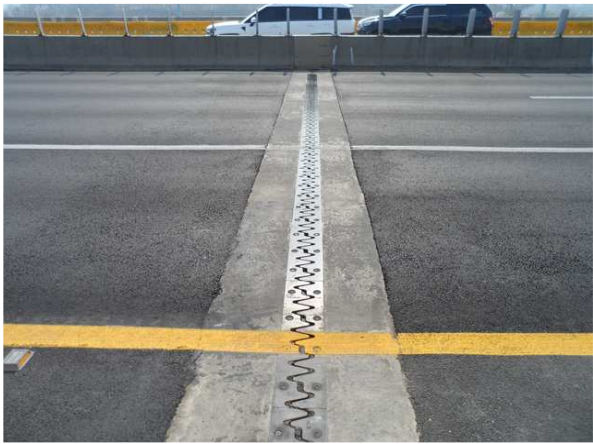
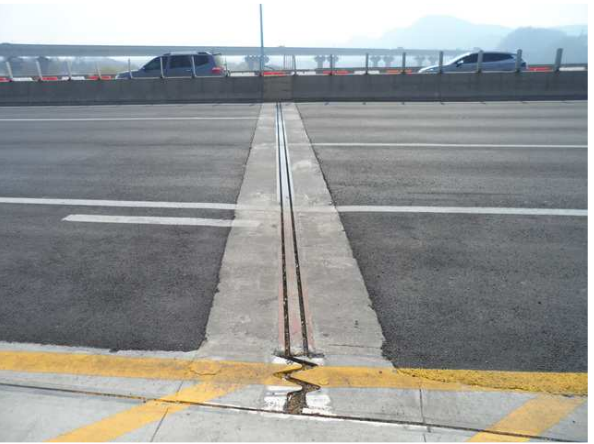
| <p>신축이음장치 P1 상태현황</p> | <p>신축이음장치 P8 상태현황</p> |

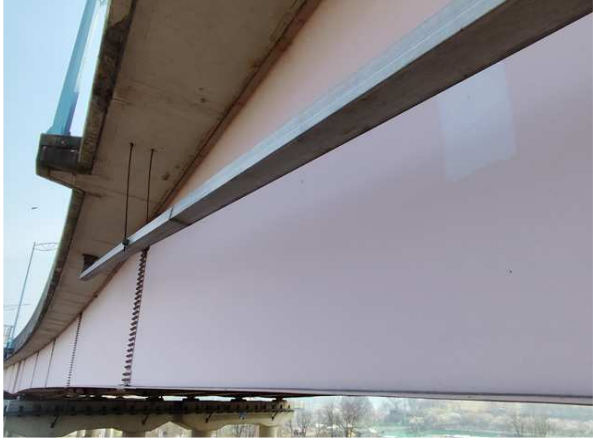
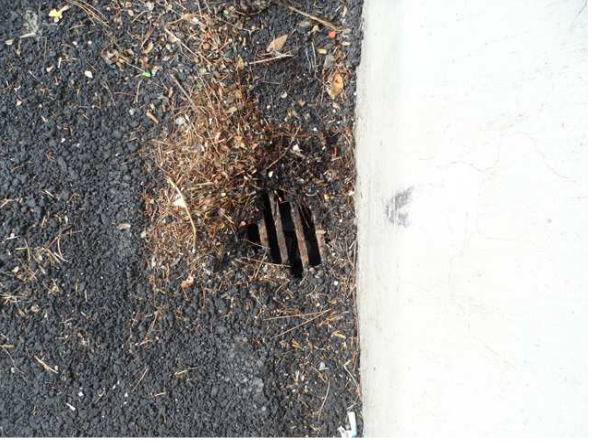
| <p>배수시설 S1 배수관 상태현황</p> | <p>배수시설 S6 배수구 상태현황</p> |

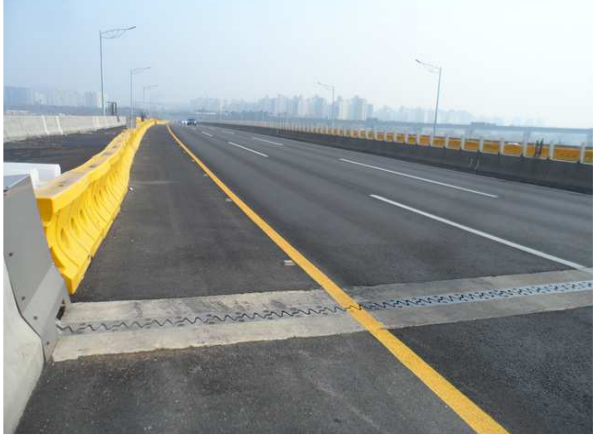
| <p>교면포장 S2 상태현황</p> | <p>교면포장 S5 상태현황</p> |

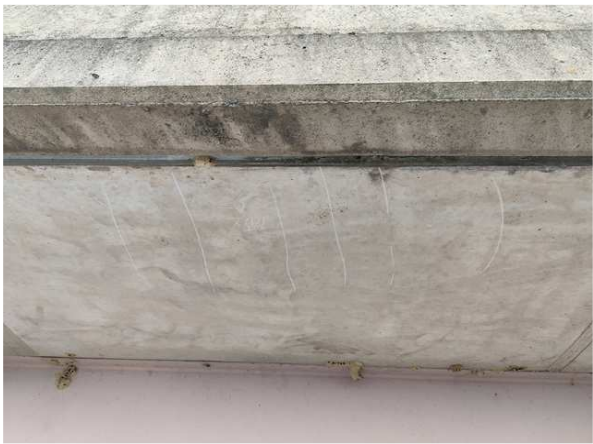
| 손상현황 | • S1 캔틸레버 균열(0.3mm미만) | 손상현황 | • S2 캔틸레버 균열부백태 |
| 원 인 | • 건조수축, 온도변화 등 | 원 인 | • 손상부 우수유입 등 |

| 조치방안 | • 표면처리 | 조치방안 | • 표면처리 |

- 바닥판하면에서 조사된 균열(0.3mm미만), 백태의 경우 건조수축, 거푸집 조기탈거, 온도변화, 손상부 우수유입, 습기흡착 등에 의한 손상으로 구조적인 영향을 미치는 손상은 아니나 손상의 진전을 방지하고 부재의 내구성을 확보하기 위한 표면처리 등의 보수를 실시하고 주기적인 점검을 통한 손상의 재발생 여부를 확인하는 유지관리를 실시하는 것이 바람직할 것으로 사료된다.
- 조사된 파손의 경우 외부충격 등에 의한 손상으로 구조적인 영향을 미치는 손상은 아니나 부재의 내구성을 확보하기 위한 단면보수 등의 보수를 실시하고 주기적인 점검을 통한 손상의 재발생 여부를 확인하는 유지관리를 실시하는 것이 바람직할 것으로 사료된다.

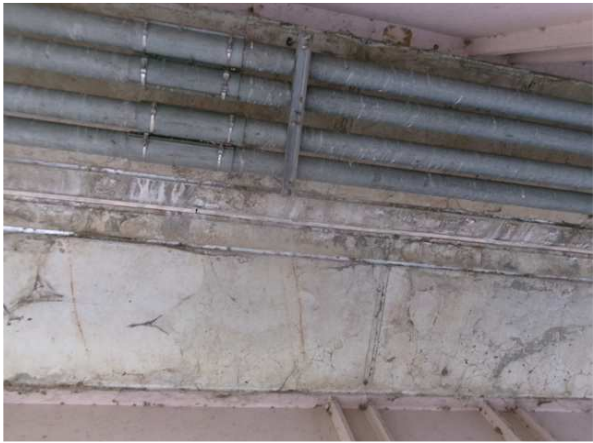
| 손상현황 | • S5 캔틸레버 백태 | 손상현황 | • S5 바닥판하면 파손 |
| 원 인 | • 외부 우수유입 등 | 원 인 | • 외부충격 등 |

| 조치방안 | • 표면처리 | 조치방안 | • 단면보수 |

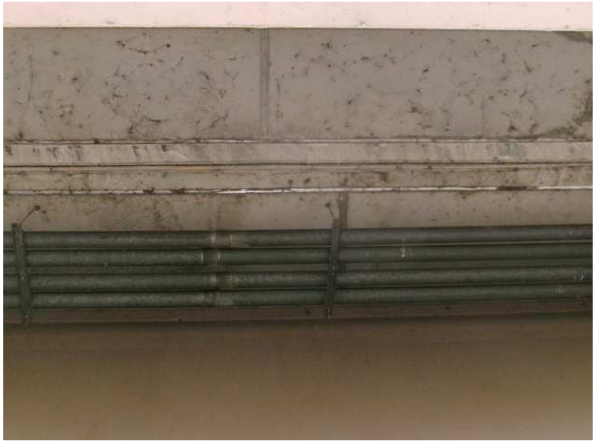
| 손상현황 | • S7 캔틸레버 균열(0.3mm미만) | 손상현황 | • S11 캔틸레버 균열(0.3mm미만) |
| 원 인 | • 건조수축, 온도변화 등 | 원 인 | • 건조수축, 온도변화 등 |

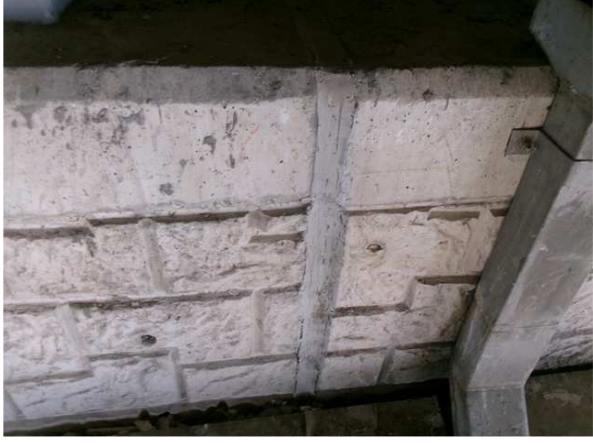
| <b>손상현황</b> • A1 실란트 파손 | <b>손상현황</b> • A2 파손 및 철근노출 |
| <b>원 인</b> • 공용기간 증가, 열화 등 | <b>원 인</b> • 시공미흡, 다짐미흡부 부착력 저하 등 |

| <b>조치방안</b> • 실란트 재시공 | <b>조치방안</b> • 단면보수(방청) |

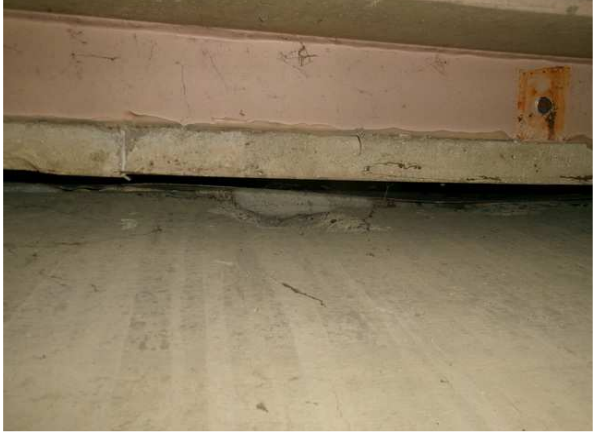
| <b>손상현황</b> • A2 파손 및 철근노출 | <b>손상현황</b> • A2 파손 및 철근노출 |
| <b>원 인</b> • 시공미흡, 다짐미흡부 부착력 저하 등 | <b>원 인</b> • 시공미흡, 다짐미흡부 부착력 저하 등 |

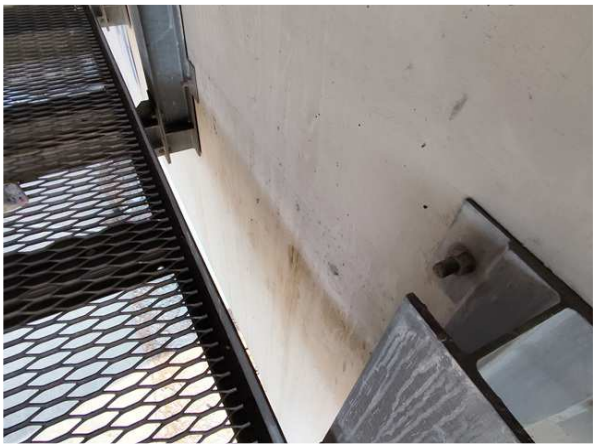
| 손상현황 | • P1 코핑부 망상균열 | 손상현황 | • P1 코핑부 파손 |
| 원 인 | • 건조수축, 온도변화 등 | 원 인 | • 외부충격 등 |

| 조치방안 | • 표면처리 | 조치방안 | • 단면보수 |

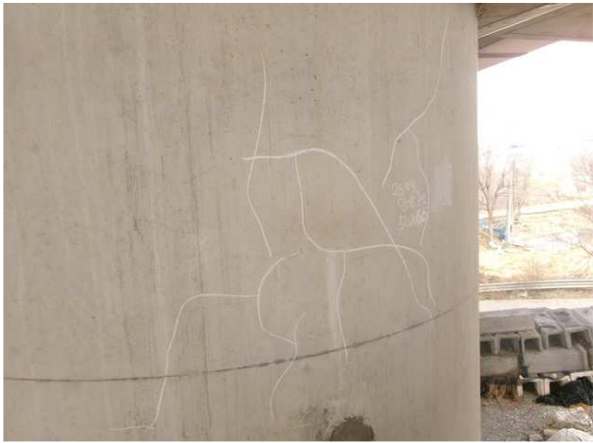
| 손상현황 | • P2 기둥부 망상균열 | 손상현황 | • P2 코핑부 파손 |
| 원 인 | • 건조수축, 온도변화 등 | 원 인 | • 외부충격 등 |

| 조치방안 | • 표면처리 | 조치방안 | • 단면보수 |

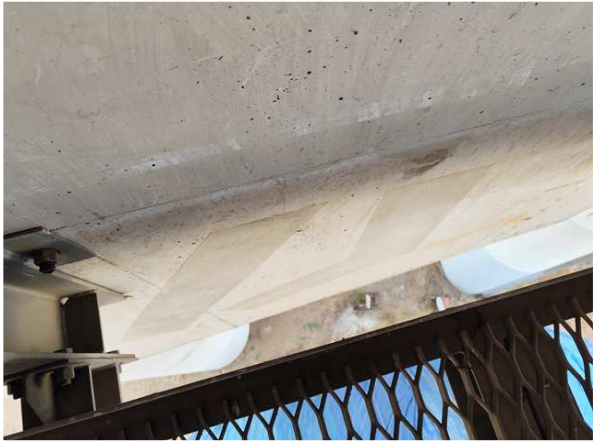
| 손상현황 | • P3 코핑부 균열(0.3mm미만) -보수- | 손상현황 | • P4 기둥부 망상균열 |

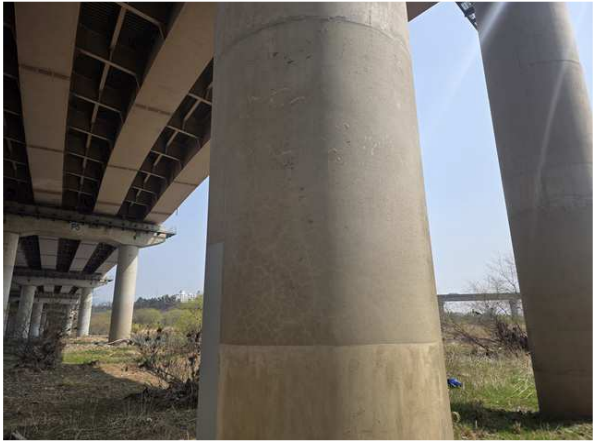
| 원 인 | • - | 원 인 | • 건조수축, 온도변화 등 |

| 조치방안 | • - | 조치방안 | • 표면처리 |

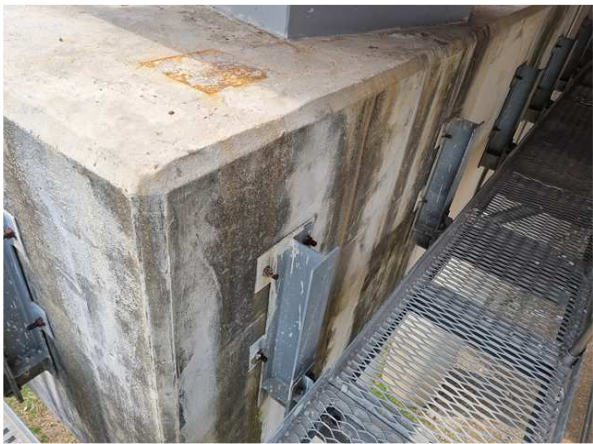
| 손상현황 | • P5 코핑부 누수오염 | 손상현황 | • P5 코핑부 표면열화 -보수- |
| 원 인 | • 외부 우수유입 등 | 원 인 | • - |

| 조치방안 | • 단면보수 | 조치방안 | • - |

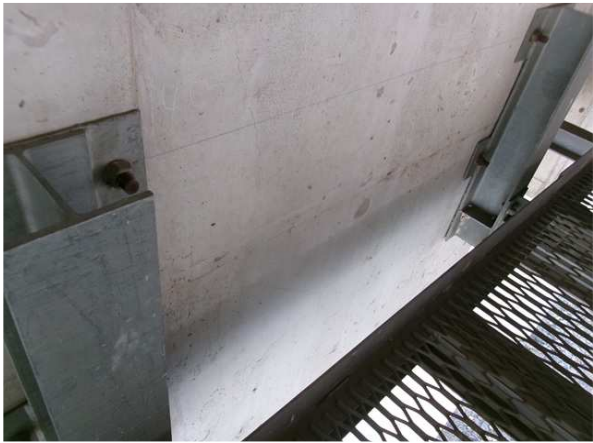
| 손상현황 | • P6 코핑부 망상균열 | 손상현황 | • P8 코핑부 균열(0.3mm미만) |
| 원 인 | • 건조수축, 온도변화 등 | 원 인 | • 건조수축, 온도변화 등 |

| 조치방안 | • 표면처리 | 조치방안 | • 표면처리 |

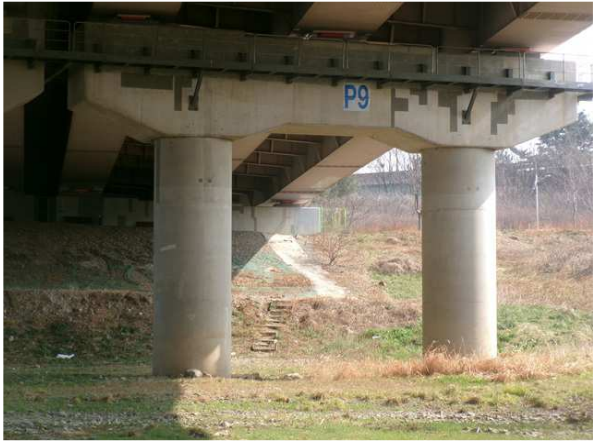
| 손상현황 | • P9 기둥부 망상균열 -보수- | 손상현황 | • P10 코핑부 균열(0.3mm미만) |

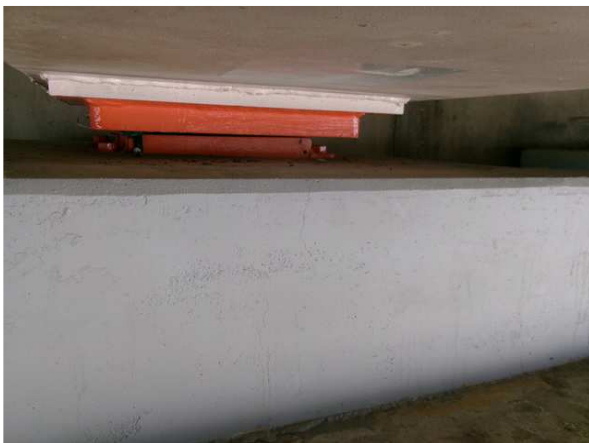
| 손상현황 | • A1-Sh1 받침콘크리트 균열(0.3mm미만) | 손상현황 | • A2-Sh1 이동량 표시계 미설치 |
| 원 인 | • 건조수축, 거푸집 조기탈거 등 | 원 인 | • 시공미흡 등 |

| 조치방안 | • 표면처리 | 조치방안 | • 재설치 |

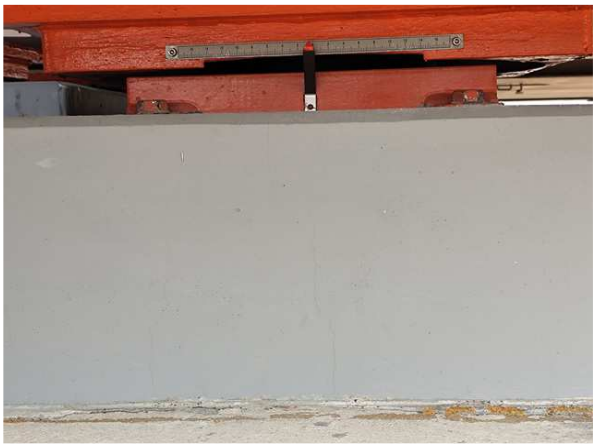
| 손상현황 | • P1-Sh11 반침콘크리트 균열(0.3mm미만) | 손상현황 | • P1-Sh3 반침콘크리트 균열(0.3mm미만) |
| 원 인 | • 건조수축, 거푸집 조기탈거 등 | 원 인 | • 건조수축, 거푸집 조기탈거 등 |

| 조치방안 | • 표면처리 | 조치방안 | • 표면처리 |

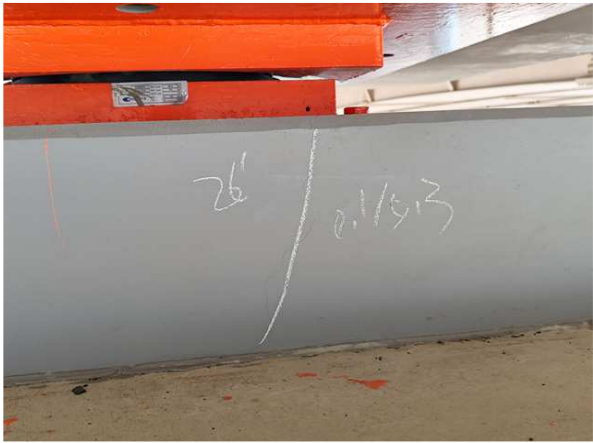
| 손상현황 | • P2-Sh2 반침콘크리트 균열(0.3mm미만) | 손상현황 | • P3-Sh1 반침콘크리트 층분리 |
| 원 인 | • 건조수축, 거푸집 조기탈거 등 | 원 인 | • 다짐미흡, 거푸집 조기탈거 등 |

| 조치방안 | • 표면처리 | 조치방안 | • 단면보수 |

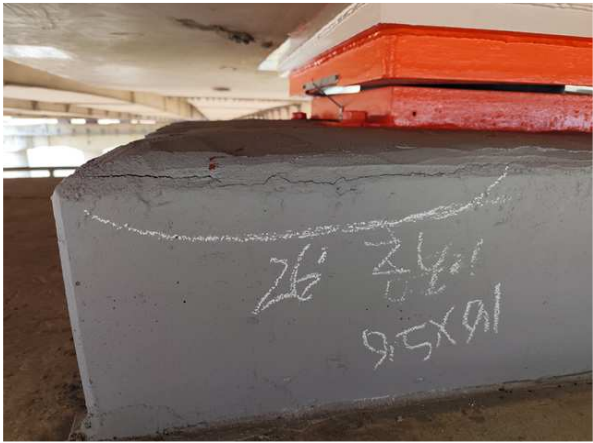
- 교량받침에서 조사된 받침콘크리트 균열(0.3mm미만)의 경우 건조수축, 거푸집 조기탈거, 온도변화 등에 의한 손상으로 판단되며, 균열의 폭이 0.3mm미만으로 경미하여 교량받침의 기능성에 영향을 미치는 손상은 아니나 내구성확보 차원의 표면처리 등 적절한 보수를 실시하고 주기적인 점검을 통한 손상의 재발생 여부를 확인하는 유지관리가 필요하다.
- 조사된 받침콘크리트 층분리의 경우 거푸집 조기탈거, 다짐미흡 등에 의한 손상으로 판단되며, 점검당시 손상의 정도가 경미하여 교량받침의 기능성에 영향을 미치는 손상은 아니나 내구성확보 차원의 단면보수 등 적절한 보수를 실시하고 주기적인 점검을 통한 손상의 재발생 여부를 확인하는 유지관리가 필요하다.
- 조사된 이동량 표시계 탈락, 미설치의 경우 시공미흡에 의한 손상으로 교량의 신축거동을 명확하게 파악하기 위하여 재설치 등의 보수가 필요하다.

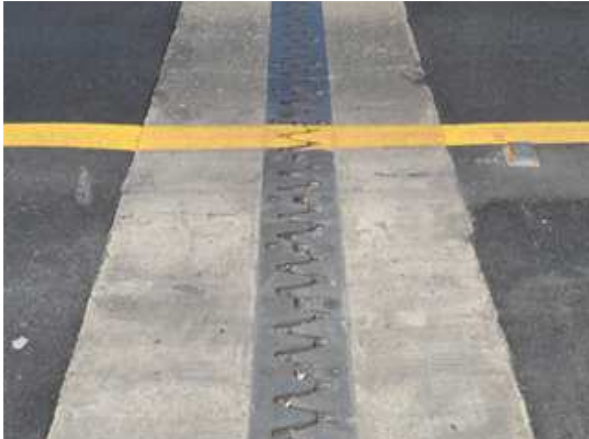
| 손상현황 | • A1 후타재 망상균열 | 손상현황 | • A2 후타재 박리 |
| 원 인 | • 반복통행운하중, 열화 등 | 원 인 | • 공용기간 증가, 열화 등 |

| 조치방안 | • 주의관찰 | 조치방안 | • 주의관찰 |

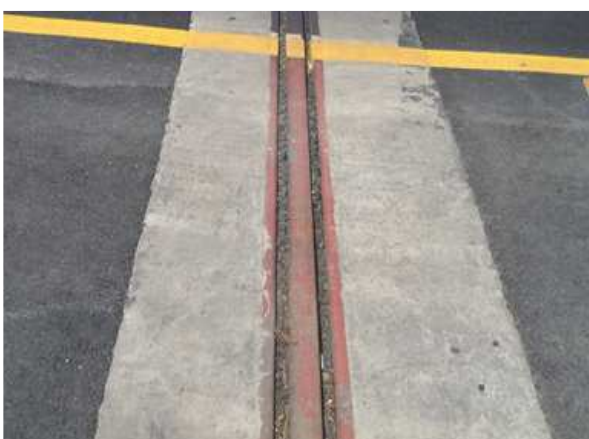
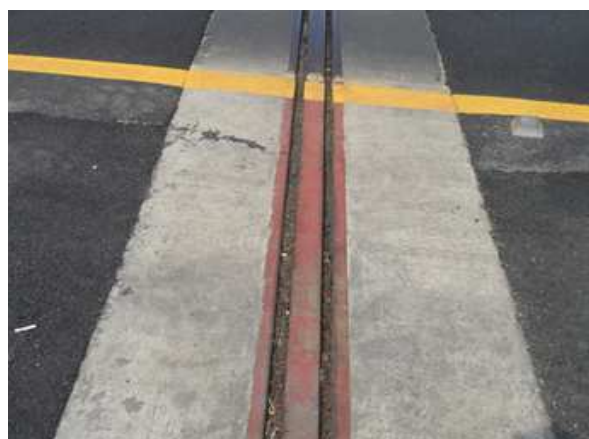
| 손상현황 | • P4 후타재 망상균열 | 손상현황 | • P8 후타재 망상균열 |
| 원 인 | • 반복통행운하중, 열화 등 | 원 인 | • 반복통행운하중, 열화 등 |

- 신축이음장치에서 조사된 후타재 망상균열, 박리의 경우 공용기간 증가, 열화, 반복통행운하중 등 복합적인 원인에 의한 손상으로 부재의 기능성 및 차량통행에 영향을 미치는 손상은 아니며 이에 즉각적인 보수를 실시하기 보다는 주기적인 점검을 통하여 손상의 진전여부를 확인하고, 손상의 진전시 표면처리, 단면보수 등 적절한 보수방안을 선정하여 보수를 실시하는 것이 바람직할 것으로 사료된다.

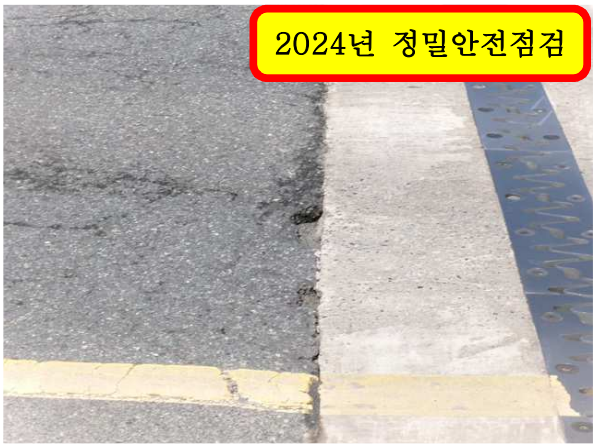
| 손상현황 | • S1 접속부 포장파손 (0.2m×0.5m) | 손상현황 | • S1 접속부 재포장 |

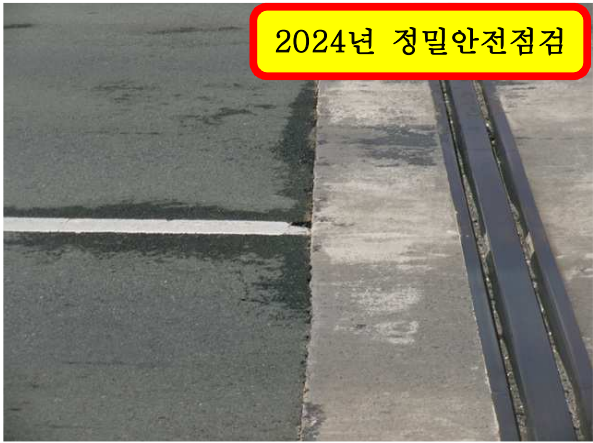
| 손상현황 | • S3 망상균열 (65.0m×8.0m) | 손상현황 | • S4 재포장 |

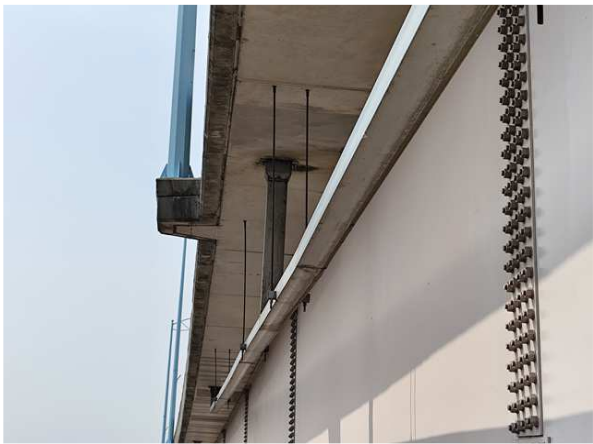
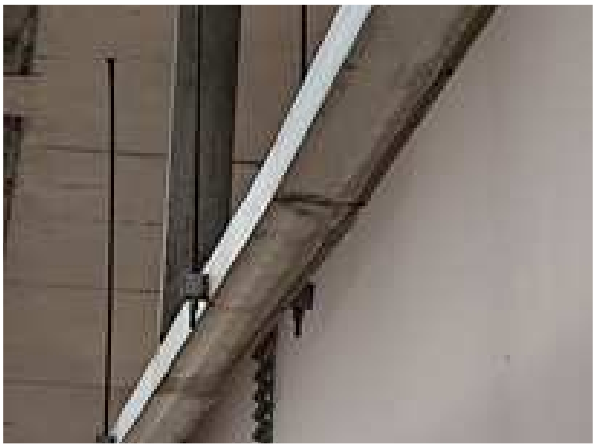
| 손상현황 | • S2 배수관 이음부 누수(1EA) | 손상현황 | • S2 배수관 이음부 누수(1EA) |
| 원 인 | • 공용기간 증가, 시공미흡 등 | 원 인 | • 공용기간 증가, 시공미흡 등 |

- 배수시설에서 조사된 배수관 파손의 경우 공용기간 증가, 시공미흡 등에 의한 손상으로 배수 시 이음부로의 누수를 방지하고 원활한 배수기능 확보를 위한 정비 등의 보수가 요망되고, 주기적인 정비로 배수구 및 배수관 막힘을 방지하는 유지관리가 필요하다.

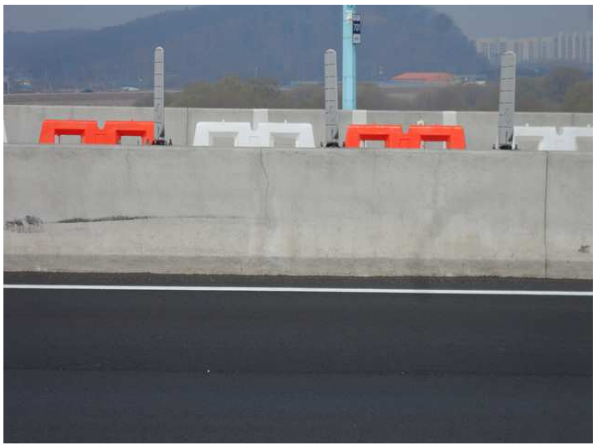
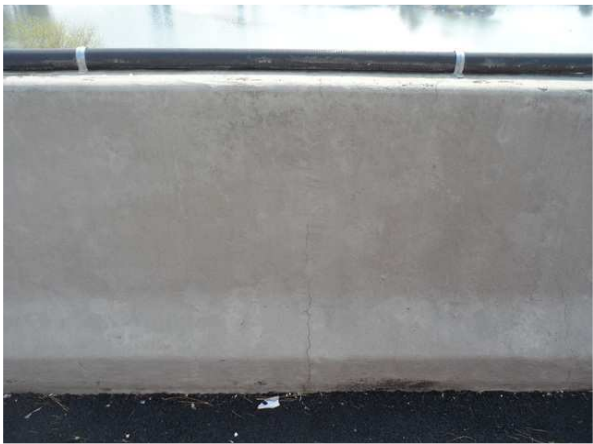
| 손상현황 | • S6 중분대 균열(0.3mm미만) | 손상현황 | • S6 중분대 균열(0.3mm미만) |
| 원 인 | • 건조수축, 온도변화 등 | 원 인 | • 건조수축, 온도변화 등 |

- 방호벽 및 중분대에서 조사된 균열(0.3mm미만)의 경우 건조수축, 온도변화 등에 의한 손상으로 판단되며, 손상부 우수유입으로 인한 균열부백태 등 손상의 진전을 방지하고 부재의 내구성을 확보하기 위한 표면처리 등 보수조치가 필요할 것으로 사료된다.

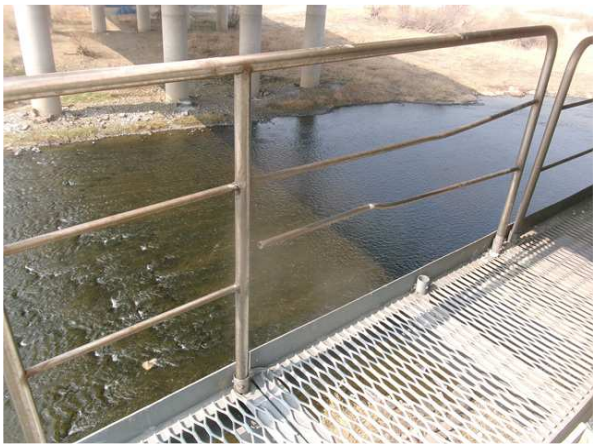
| 손상현황 | • P6 점검로 난간파손 | 손상현황 | • P5 점검로 상태현황 |
| 원 인 | • 외부충격 등 | 원 인 | • - |

- 교량 점검시설에서 조사된 점검로 난간파손은 외부충격에 의한 손상으로 이용자의 안전성 확보 차원의 정비 등 보수조치가 필요하다고 판단된다.

| 조치방안 | • 정비 | 조치방안 | • - |

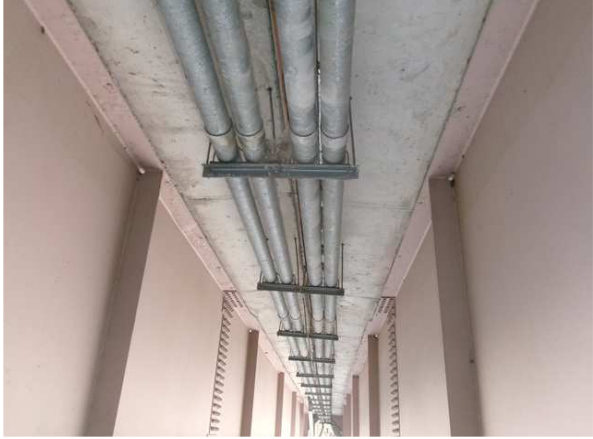
| 바닥관하면 S1 내측 캔틸레버 상태현황 | 바닥관하면 S6 내측 캔틸레버 상태현황 |

【사진 1.3.54】 교량의 공중이용시설 10대 위험요소 손상현황

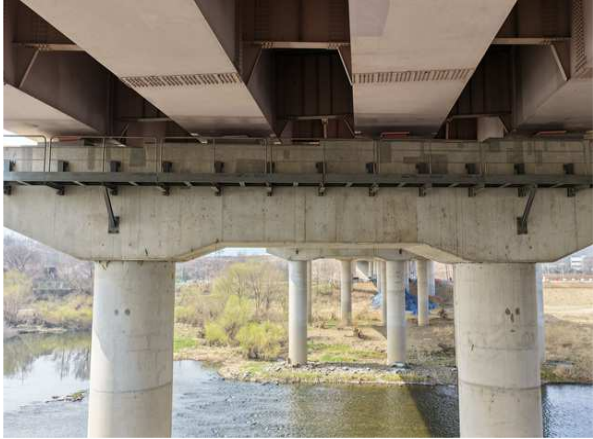
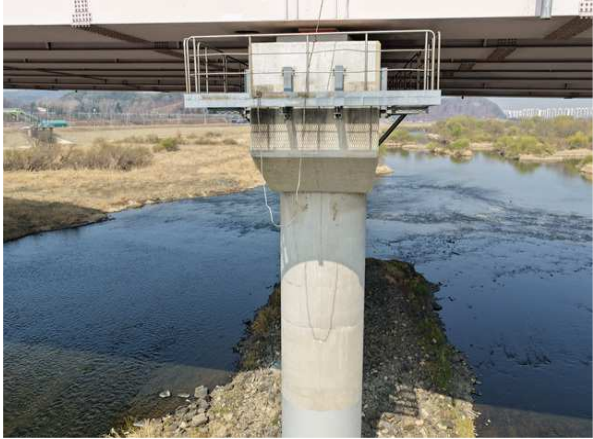
| 교각 P6 코핑부 상태현황 | 교각 P6 코핑부 상태현황 |

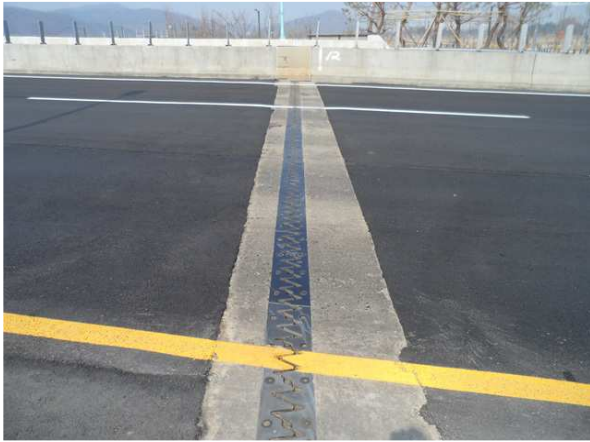
| <p>신축이음장치 A2 상태현황</p> | <p>신축이음장치 P4 상태현황</p> |

【사진 1.3.54】 교량의 공중이용시설 10대 위험요소 손상현황(계속)

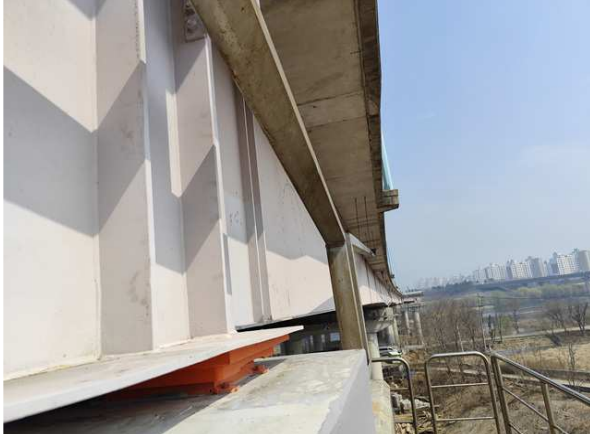
| <p>배수시설 S1 배수관 상태현황</p> | <p>배수시설 S6 배수구 상태현황</p> |

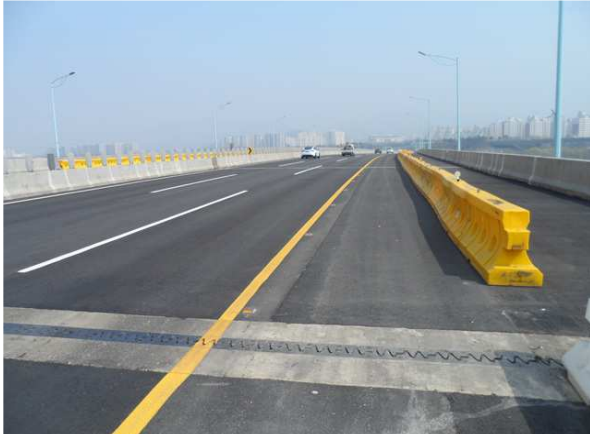
| <p>교면포장 S1 상태현황</p> | <p>교면포장 S5 상태현황</p> |

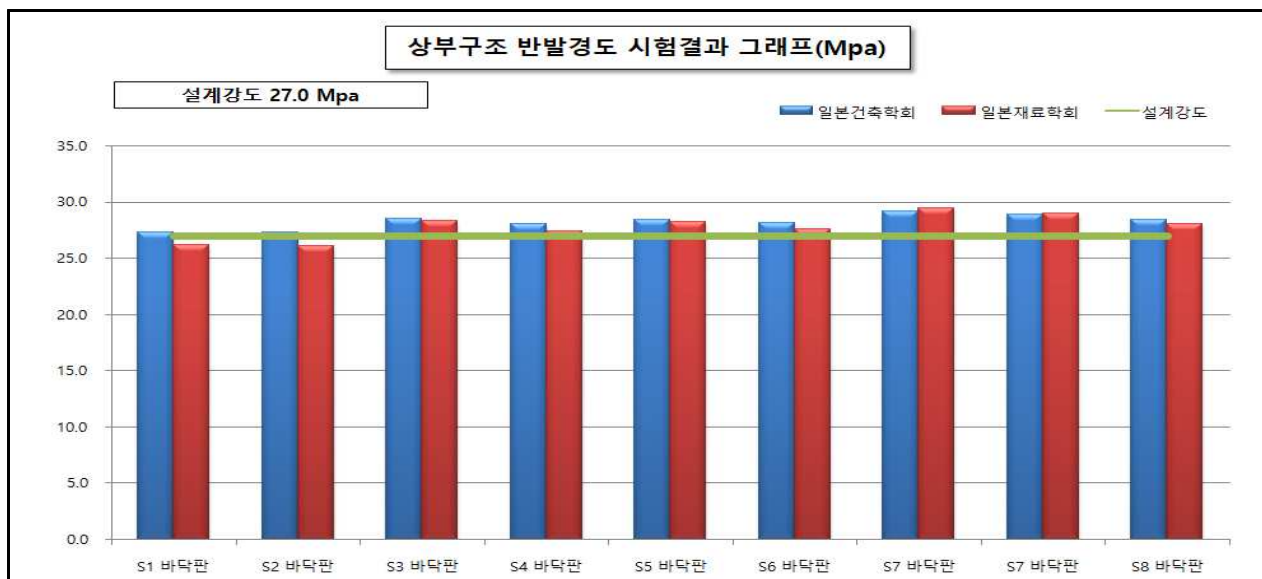
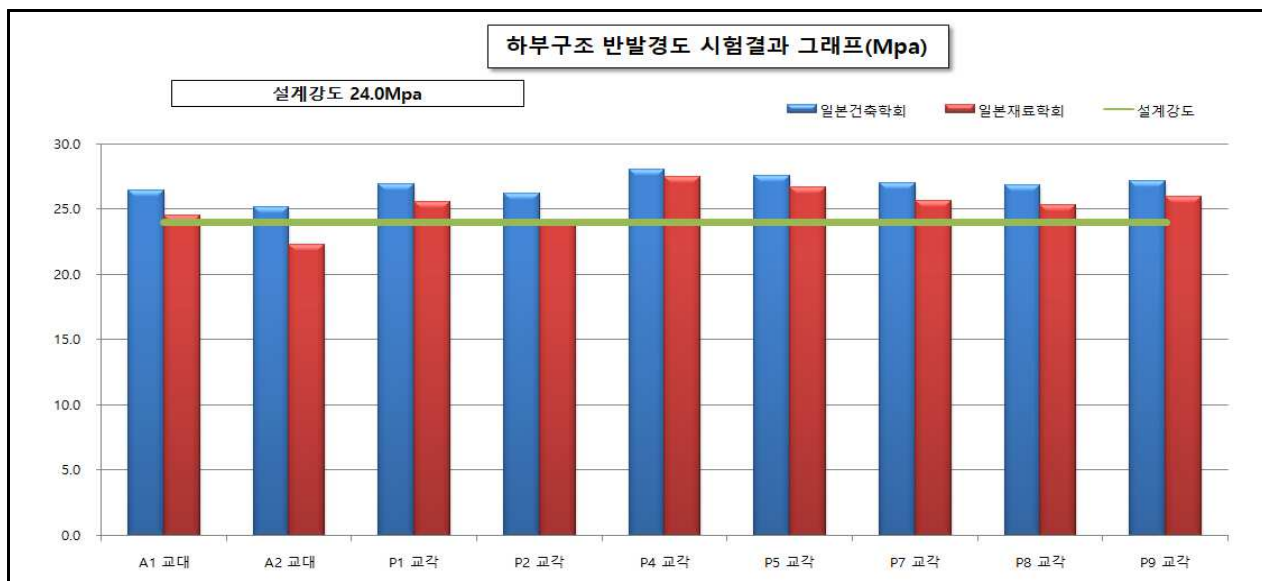
- 반발경도법에 의한 압축강도 측정결과 상부구조(바닥판하면) 27.2~29.1MPa, 하부구조(교대 및 교각) 25.1~28.0MPa로 측정되었으며, 설계기준 압축강도(바닥판하면: 27.0MPa, 교대 및 교각: 24.0MPa)를 전반적으로 상회하여 콘크리트의 강도상태는 양호한 것으로 확인된다. 또한 비건전부의 측정강도가 설계기준 압축강도를 상회하고, 건전부 대비 99.3%로 콘크리트의 강도는 양호한 상태로 판단된다. 따라서, 금회 시험을 실시한 콘크리트 강도는 공용년수 경과에 따른 강도 저하가 발생되지 않은 것으로 판단된다.

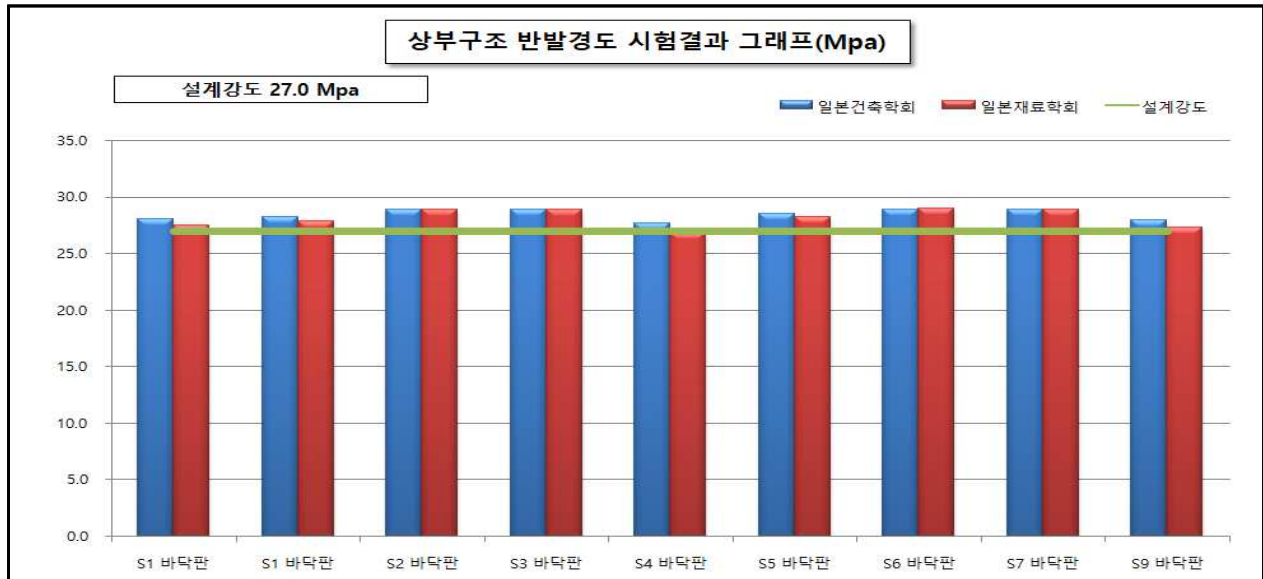
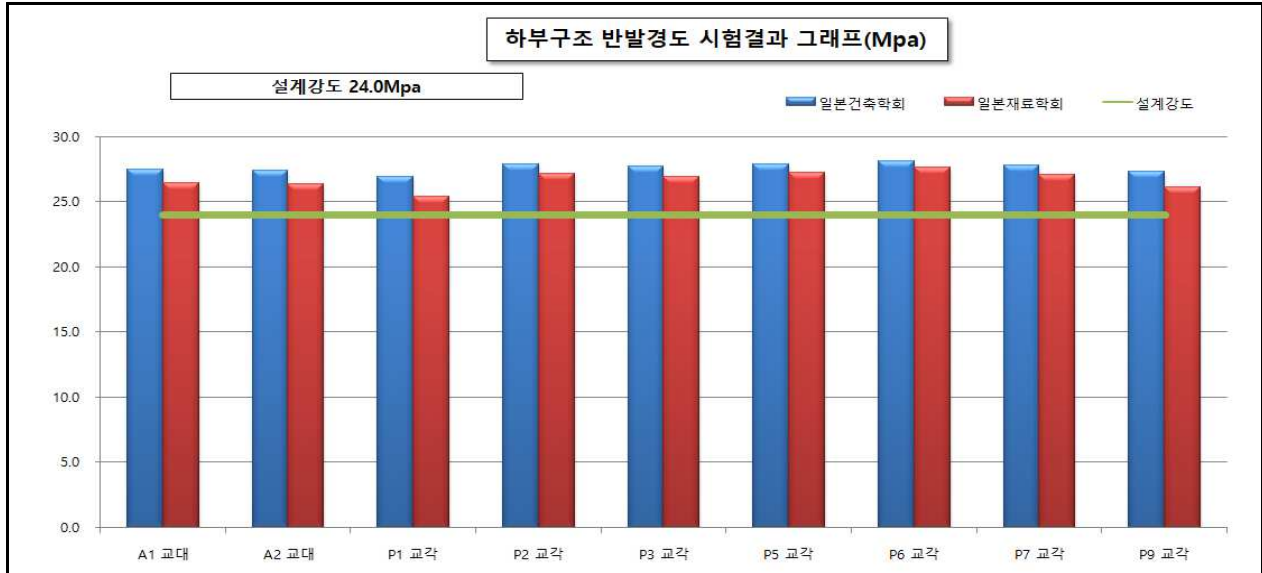
- 반발경도법에 의한 압축강도 측정결과 상부구조(바닥판하면) 27.7~28.9MPa, 하부구조(교대 및 교각) 26.9~28.1MPa로 측정되었으며, 설계기준 압축강도(바닥판하면: 27.0MPa, 교대 및 교각: 24.0MPa)를 전반적으로 상회하여 콘크리트의 강도상태는 양호한 것으로 확인된다. 또한 비건전부의 측정강도가 설계기준 압축강도를 상회하고, 건전부 대비 101.1%로 콘크리트의 강도는 양호한 상태로 판단된다. 따라서, 금회 시험을 실시한 콘크리트 강도는 공용년수 경과에 따른 강도 저하가 발생되지 않은 것으로 판단된다.
