# 1. 범안대교

## 1.1 시설물의 개요

본 시설물은 대구광역시 수성구 가천동에 위치한 교량으로 총 연장 545.0m, 폭 28.9~52.0m(왕복 6차선)로 시공되어 있다.

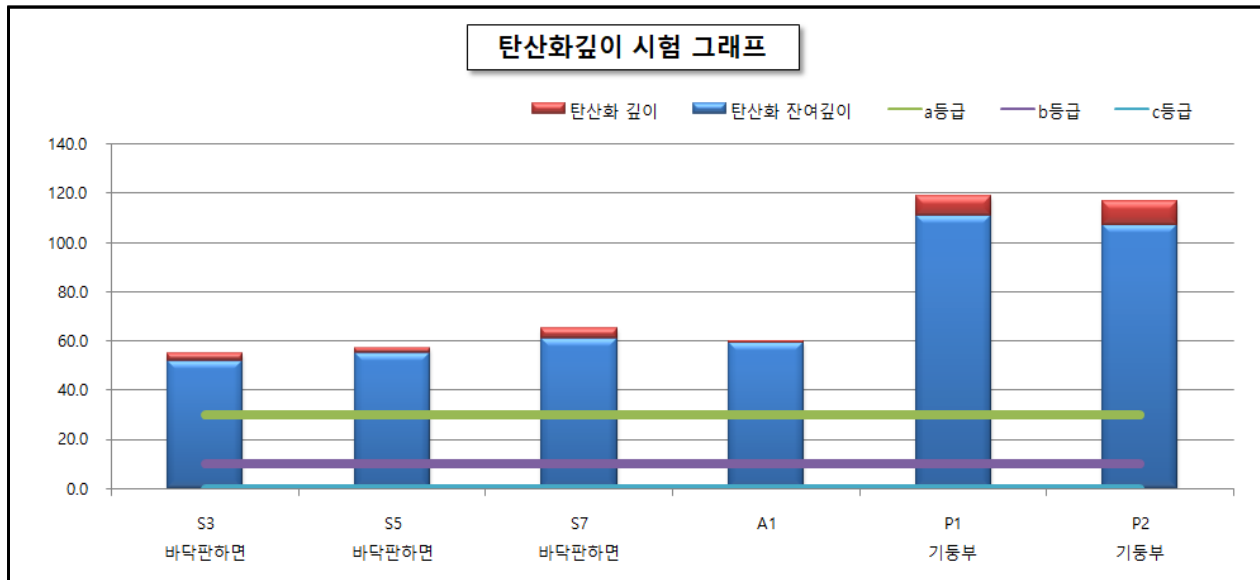
【그림 1.4.7】 탄산화 깊이 측정결과(범물방향)

- 탄산화 깊이 측정결과, 상부구조 탄산화깊이는 2.0~4.0mm, 하부구조 탄산화깊이는 1.0~10.0 mm로 측정되었으며, 잔여깊이가 30mm이상을 확보하고, 세부지침 지침기준 "a"로 평가 되어 탄산화에 따른 철근의 부식발생 영향은 없는 것으로 판단된다.

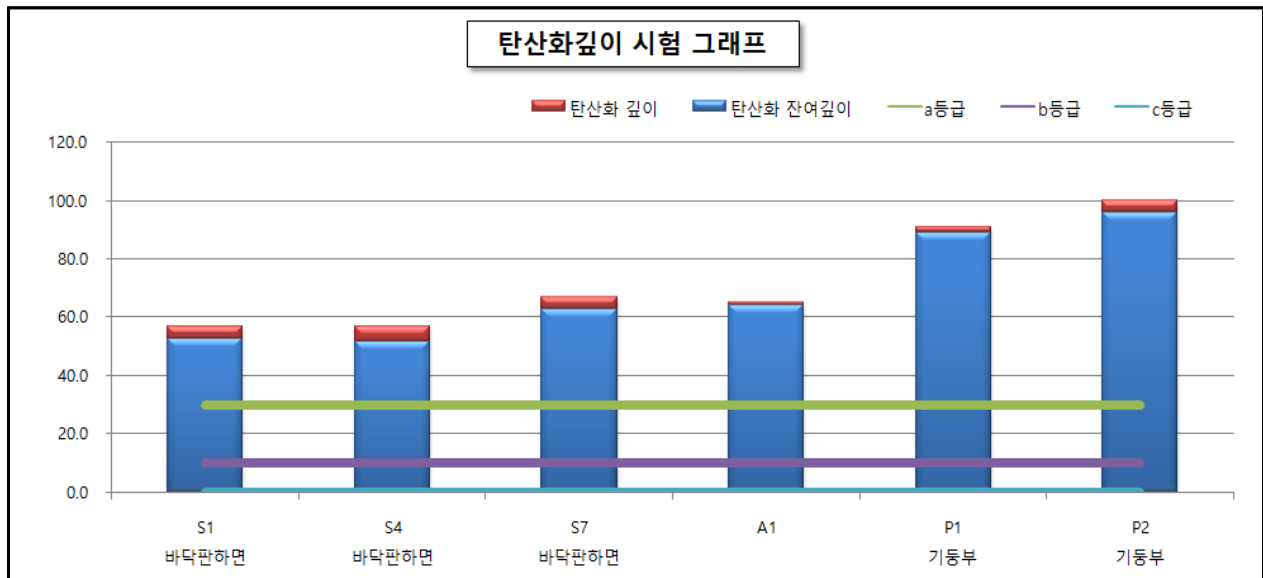
【그림 1.4.8】 탄산화 깊이 측정결과(안심방향)

- 탄산화 깊이 측정결과, 상부구조 탄산화깊이는 5.0mm, 하부구조 탄산화깊이는 5.5mm로 측정되었으며, 잔여깊이가 30mm이상을 확보하고, 세부지침 지침기준 "a"로 평가 되어 탄산화에 따른 철근의 부식발생 영향은 없는 것으로 판단된다.

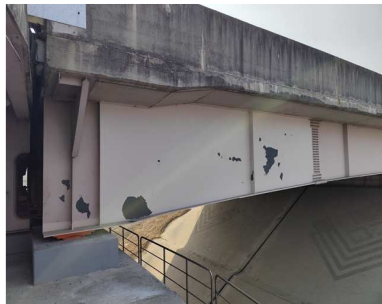
| ① 거더 및 거더외부 범물, 안심방향 S1~6 도장박리, 박락 - 진전 여부확인 | ② 교각 범물, 안심방향 P1~P8 표면오염, 누수오염 - 진전 여부확인 | |

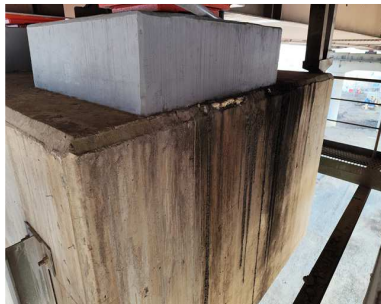
| ③ 교대 안심방향 A2 파손 및 철근노출 - 진전 여부확인 | ④ 교량받침 안심방향 P3 받침콘크리트 층분리 - 진전 여부확인 | |
