## 2. 가천교

### 2.1 시설물의 개요

본 시설물은 대구광역시 수성구 가천동에 위치한 교량으로서 총 연장 290.0m, 폭 28.9~51.9m, 왕복 6차로로 시공되어 있다.

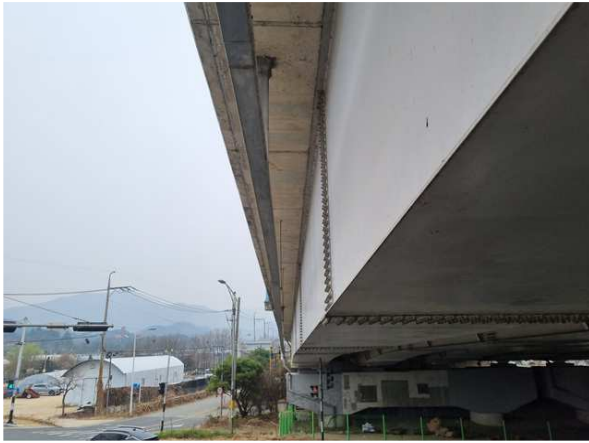
바닥관하면 S3 외측 캔틸레버 상태현황
