## 3. 연호고가교

### 3. 연호고가교

본 시설물은 대구광역시 수성구 연호동에 위치한 교량으로 총 연장 410.0m, 폭 28.9m로 시공되어 있다.

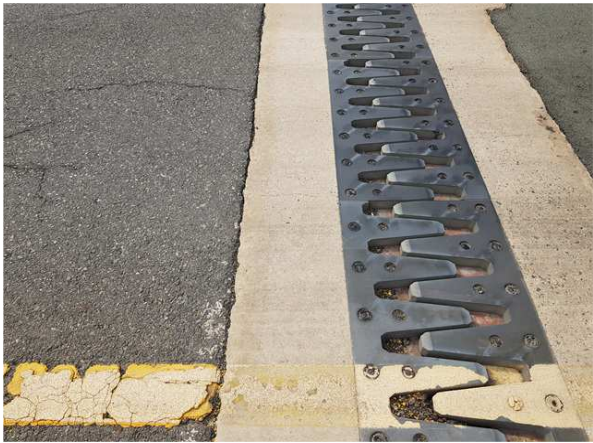
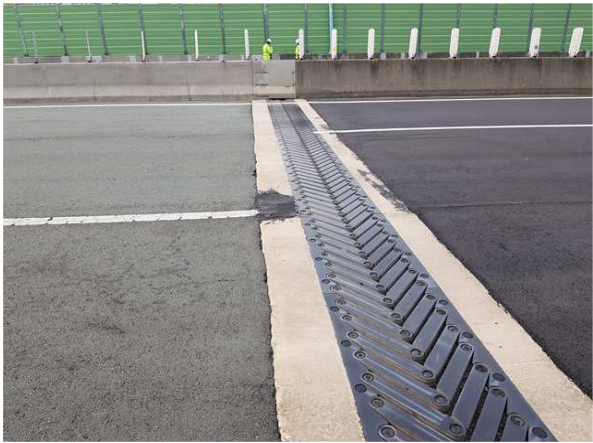
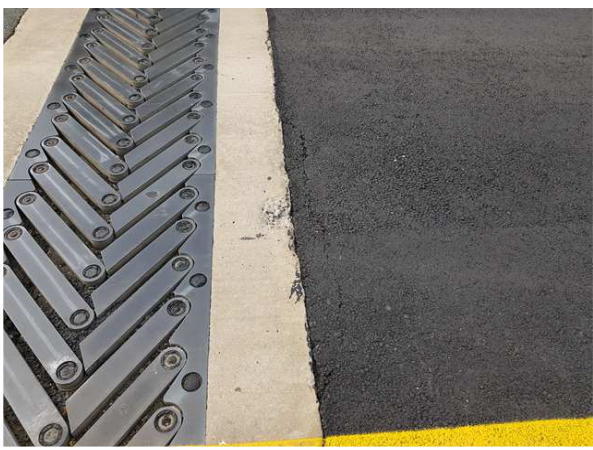
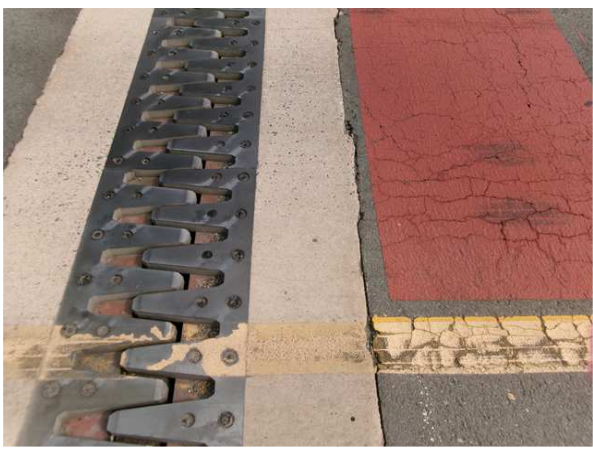
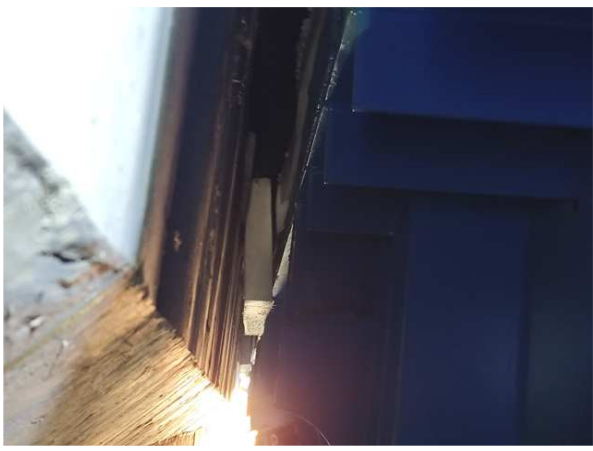
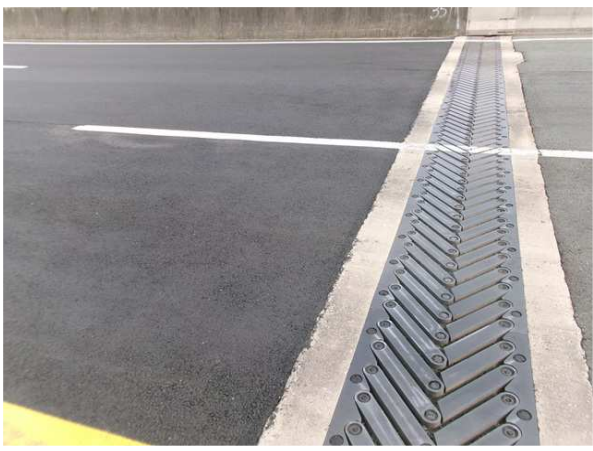
【사진 3.3.18】 신축이음 손상현황

- 신축이음에 대한 현장조사 결과, 결과 후타재 균열(0.3mm미만), 파손, 흡음재 탈락이 조사되었다.

- 신축이음에서 조사된 후타재 균열(0.3mm미만)의 경우, 초기 건조수축 균열, 공용기간 증가, 반복통행하중, 외부충격 등으로 인한 손상으로 판단되며, 점검당시 조사된 손상들은 차량의 주행성 및 부재의 기능성에 영향을 미치는 손상은 아닌 것으로 확인되었으나 내구성 확보 차원의 표면처리 보수를 실시하는 것이 바람직하다.
- 후타재 파손의 경우 차량 윤하중, 외부충격 등에 의한 손상으로 판단되며, 차량의 안전사고 및 손상의 진전 방지를 위해 단면보수를 실시하는 것이 요구된다.
- 흡음재 탈락은 시공미흡 등에 의해 발생한 것으로 차량 통행시 소음 등의 영향이 크지않은 바 주의관찰이 요구된다.

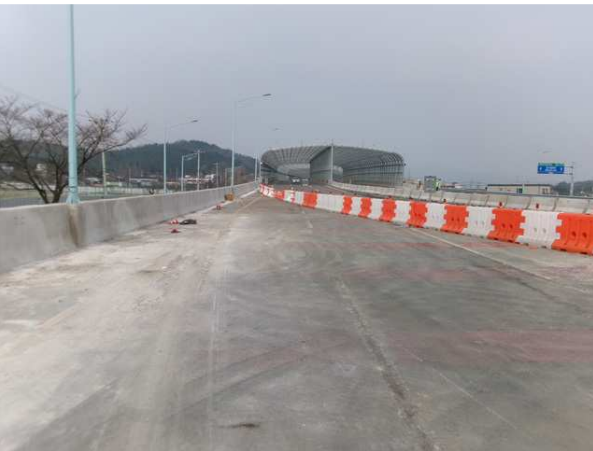
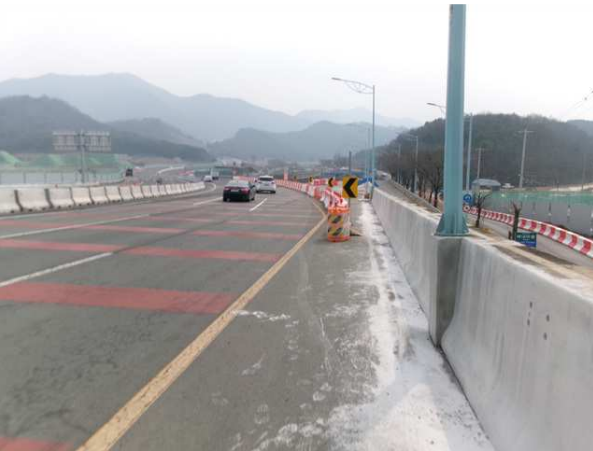
| 손상현황 | • 시점부 방호벽 전경 | 손상현황 | • 시점부 방호벽 전경 |

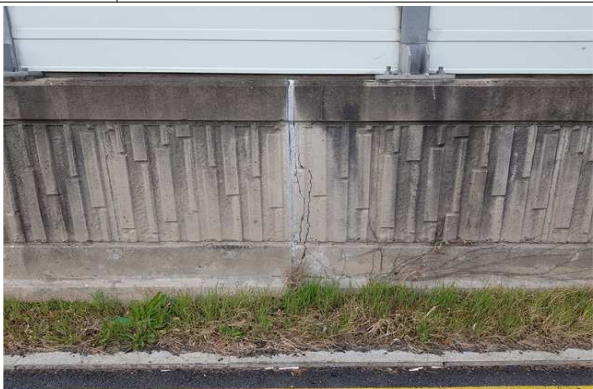
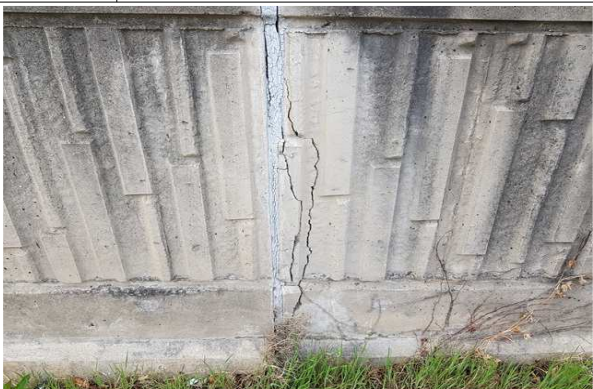
| • 안심방향 중점부A2옹벽 S13 충분리<br>• 장기공용, 외부충격, 잔류침하 등<br>• 단면보수 | • 안심방향 중점부A2옹벽 S13 충분리<br>• 장기공용, 외부충격, 잔류침하 등<br>• 단면보수 |

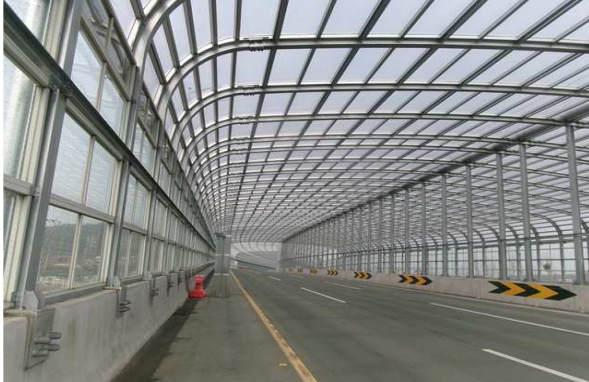
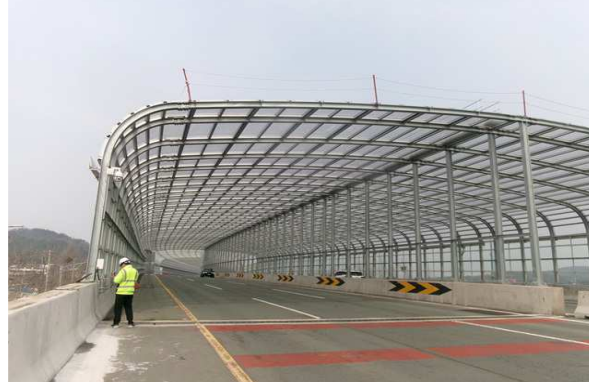
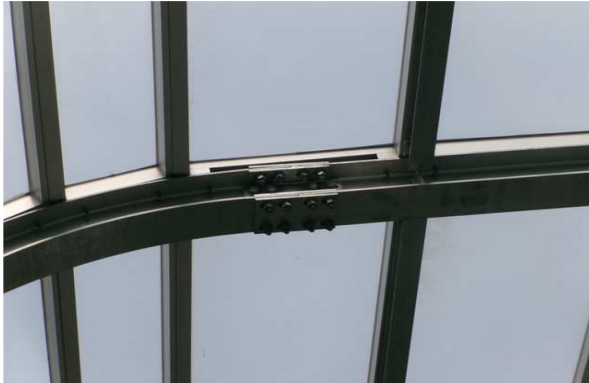
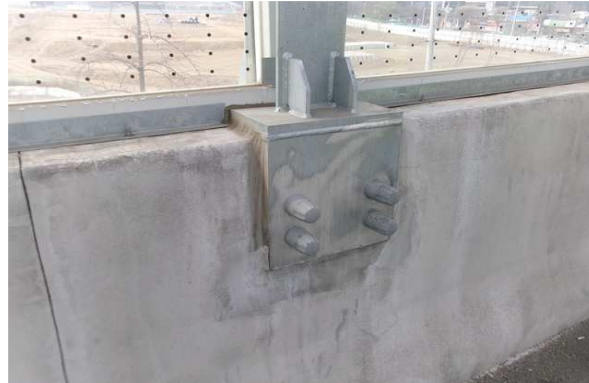
- 방음터널은 외측 방호벽, 내측 중앙분리대에 설치되어 있으며, 공중이 이용하는 시설로 하부에 위치한 교면포장 등의 시설에 영향을 미칠만한 손상이 없는 양호한 상태로 조사되었다.

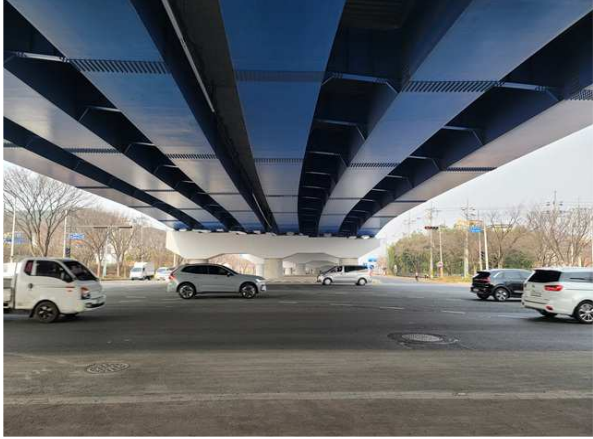
| 교각 P4 코핑부 상태현황 | 교각 P7 코핑부 상태현황 |

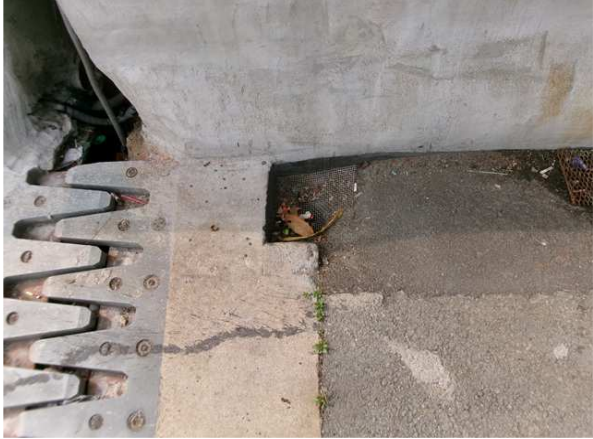
- 본 과업대상 연호고가교 S4구간은 국도4호선을 횡단하는 교량이다.
- 중대시민재해를 유발할 수 있는 위험요소로 낙하물, 교량접속부 파손, 포장불량, 배수시설 기능저하 등 항목이 해당된다.
- 공중이용시설 10대 위험요소 중 교량에 해당하는 항목에 대한 점검결과, 배수시설에서 배수구 이물질퇴적(S1)이 조사되었으나, S4 하부 국도45선 외부측 및 S8 하부 게이트볼 구간에 속하지 않으므로 동절기시 고드름 낙하 관련 위험성은 적은 것으로 확인되었다.
- 점검일 현재는 중대결함이 없는 비교적 양호한 상태이지만 향후, 소형결함으로도 재해 발생 가능성이 있으므로 유해·위험요인이 있는 취약시설물에 대한 중점관리 및 예방 차원의 보수·보강 등의 유지관리가 필요하다.

| 배수시설 S1 배수구 막힘 상태현황 | 바닥판하면 S8 중분대 하면 상태현황 |

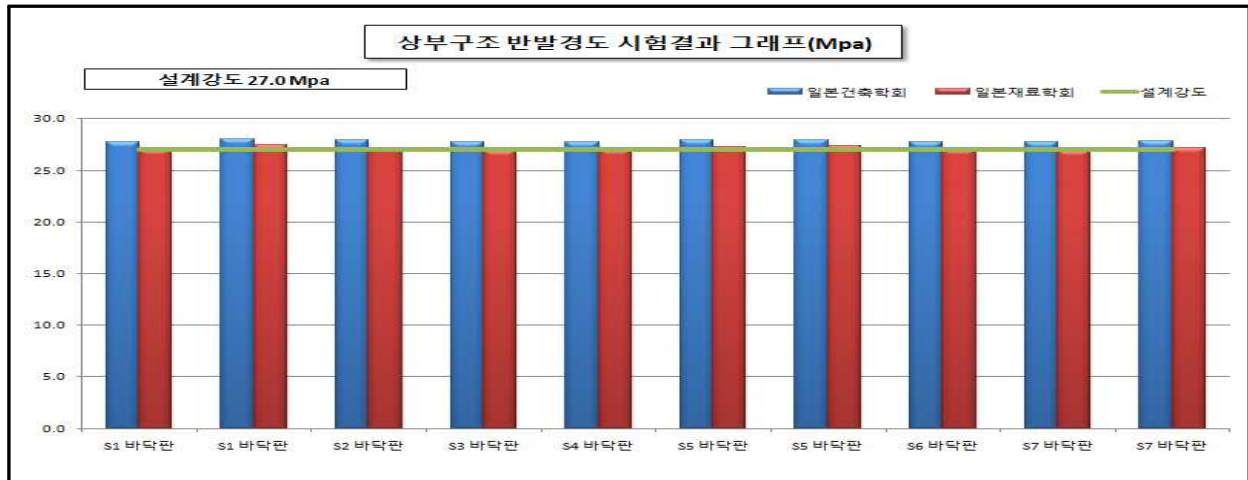
【그림 3.4.2】 상부구조 반발경도시험 측정결과

- 반발경도법에 의한 압축강도 측정결과 상부구조(바닥판 하면) 27.7~28.0MPa, 하부구조(교대 및 교각) 26.1~26.9MPa로 측정되었으며, 설계기준 압축강도(바닥판 하면: 27.0MPa, 교대 및 교각: 24.0MPa)를 전반적으로 상회하여 콘크리트의 강도상태는 양호한것으로 확인된다. 따라서, 금회 시험을 실시한 콘크리트 강도는 공용년수 경과에 따른 강도 저하가 발생되지 않은 것으로 판단 된다.

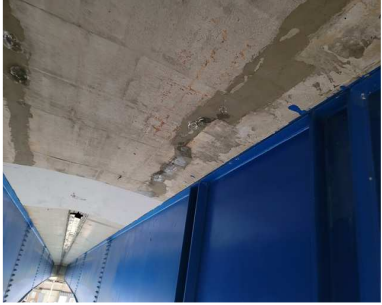
| <p>① 바닥판하면 백태 - 진전 여부확인</p> | <p>② 거더외부 도장박리 - 진전 여부확인</p> | <p>③ 교대 파손 및 철근노출 - 진전 여부확인</p> |

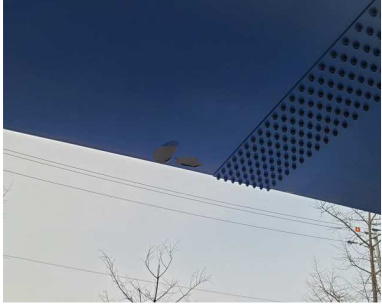
| 구분 | 손상 내용 | 단위 | 2024년<br>정밀안전점검 | | 2026년<br>정밀안전점검 | | 증,감<br>(▲, ▼) | 비고 |
|---|---|---|---|---|---|---|---|---|
| 거더외부 | 도장박리 | m <sup>2</sup> | 4.67 | 33 | 57.85 | 55 | ▲ 53.18 | 신규손상 |

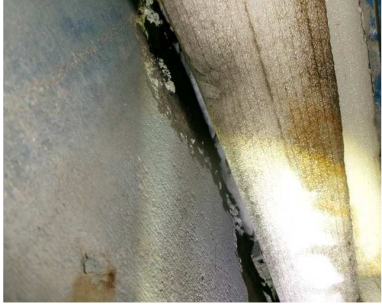
| 구분 | 손상 내용 | 단위 | 2024년<br>정밀안전점검 | | 2026년<br>정밀안전점검 | | 증,감<br>(▲, ▼) | 비고 |
|---|---|---|---|---|---|---|---|---|
| | 파손 및 철근노출 | m <sup>2</sup> | 1.20 | 1 | 2.49 | 3 | ▲ 1.29 | 신규손상 |

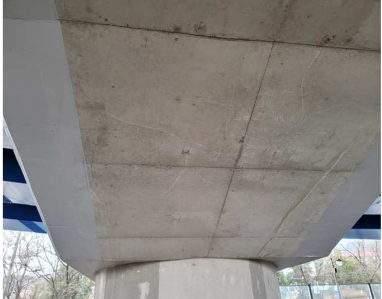
| 구분 | 손상 내용 | 단위 | 2024년<br>정밀안전점검 | | 2026년<br>정밀안전점검 | | 증,감<br>(▲, ▼) | 비고 |
|---|---|---|---|---|---|---|---|---|
| | 망상균열 | m <sup>2</sup> | 19.00 | 5 | 16.00 | 4 | ▼ 3.00 | 일부보수 |

| <p>④ 교각 망상균열 - 진전 여부확인</p> | <p>⑤ 신축이음 후타재 파손 - 진전 여부확인</p> | <p>⑥ 램프구간 옹벽 층분리 - 진전 여부확인</p> |

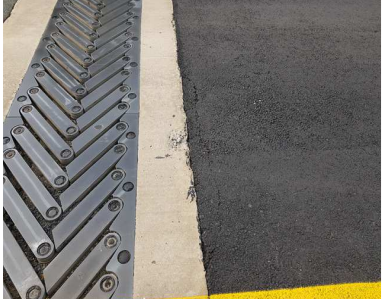
| 구분 | 손상 내용 | 단위 | 2024년<br>정밀안전점검 | | 2026년<br>정밀안전점검 | | 증,감<br>(▲, ▼) | 비고 |
|---|---|---|---|---|---|---|---|---|
| | 후타재 파손 | m <sup>2</sup> | 0.02 | 2 | 0.04 | 1 | ▲ 0.02 | 보수됨<br>신규손상 |

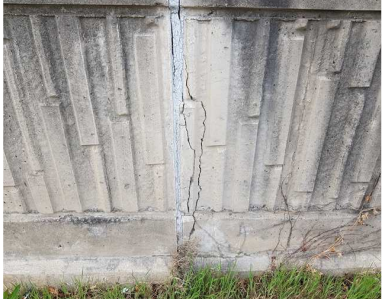
| 구분 | 손상 내용 | 단위 | 2024년<br>정밀안전점검 | | 2026년<br>정밀안전점검 | | 증,감<br>(▲, ▼) | 비고 |
|---|---|---|---|---|---|---|---|---|
| | 충분리 | m <sup>2</sup> | — | — | 0.24 | 2 | ▲ 0.24 | 신규손상 |
