# 절토사면 전경

# 1. 영천절토01

## 전경 및 손상현황 사진

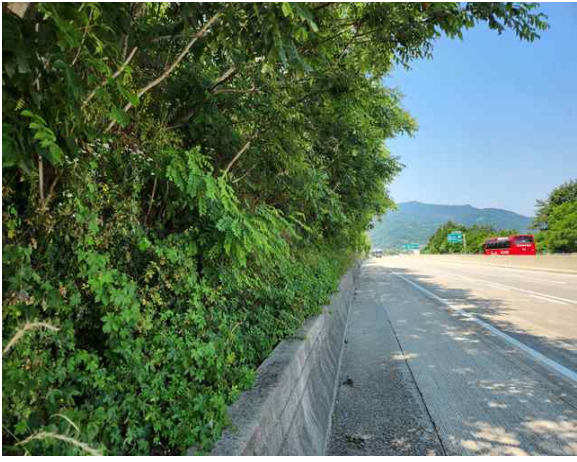
| 위 치 | 하단 | 위 치 | 산마루측구, 점검계단 |

| 현 황 | 전경 | 현 황 | 전경 |

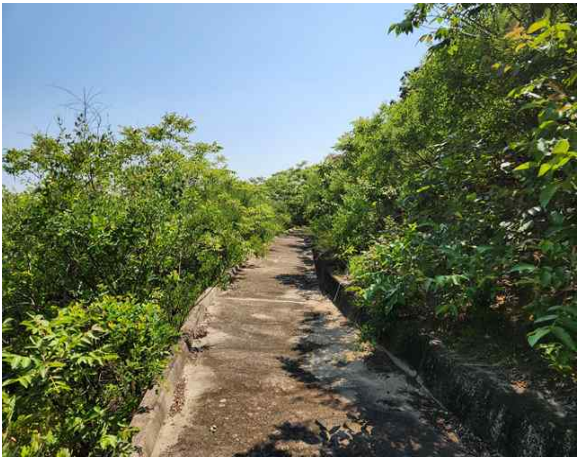
| 위 치 | 1소단배수로 | 위 치 | 수직도수로 |

| 현 황 | 전경 | 현 황 | 전경 |

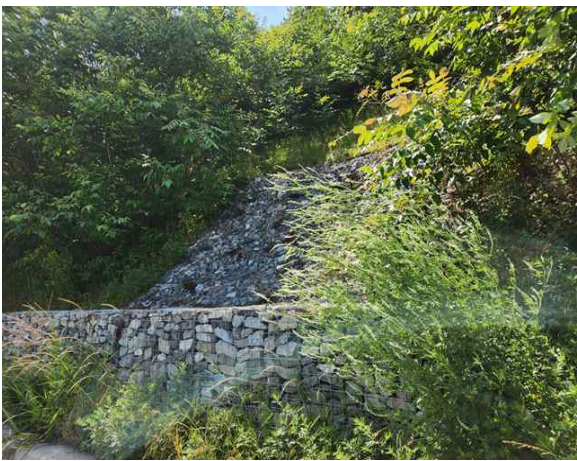
| 위 치 | 개비온 | 위 치 | 점검계단 |

| 현 황 | 전경 | 현 황 | 전경 |

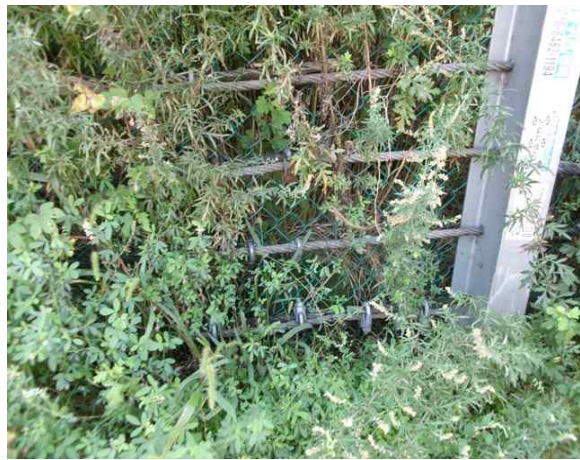
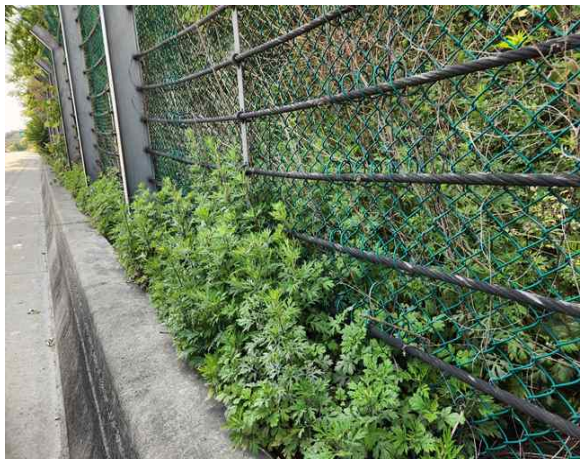
| 전차(2025년 하반기) | | 금차(2026년 상반기) | |
|---|---|---|---|
| 위 치 | STA 1.18k 사면하부 | 위 치 | STA 1.18k 사면하부 |

| 전차(2025년 하반기) | | 금차(2026년 상반기) | |
|---|---|---|---|
| 현 황 | 낙석퇴적 | 현 황 | 낙석퇴적 |

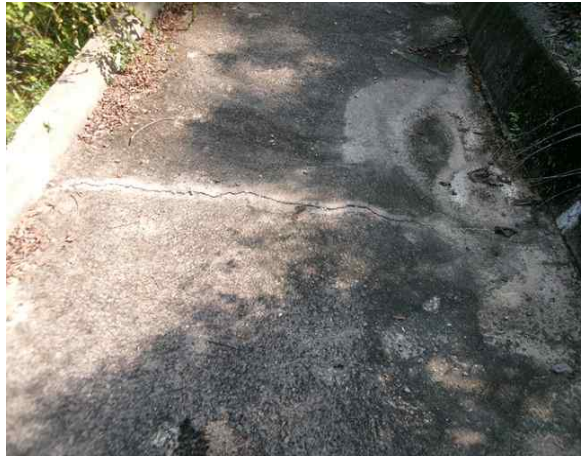
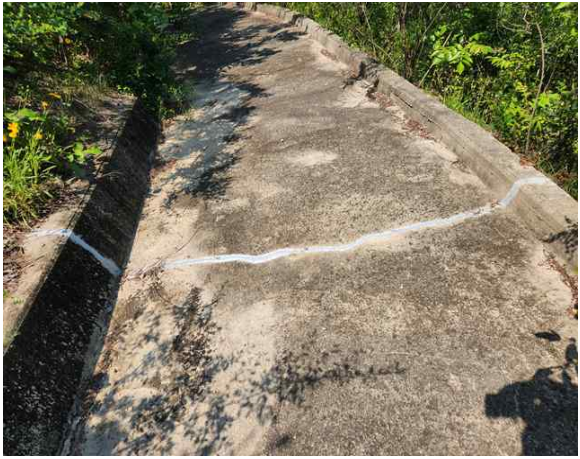
| 전차(2025년 하반기) | | 금차(2026년 상반기) | |
|---|---|---|---|
| 위 치 | STA 1.09k 1소단배수로 균열 | 위 치 | STA 1.09k 1소단배수로 균열 |

| 전차(2025년 하반기) | | 금차(2026년 상반기) | |
|---|---|---|---|
| 현 황 | 균열(L=2.0m) | 현 황 | 보수실시 |

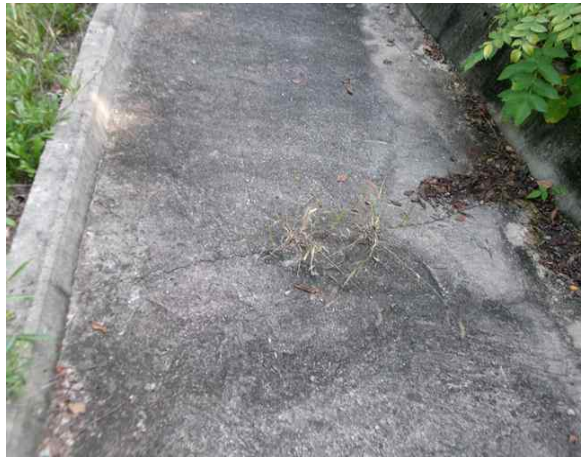
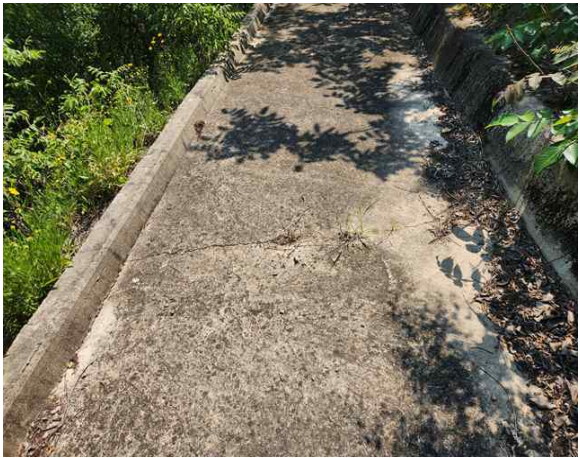
| 전차(2025년 하반기) | | 금차(2026년 상반기) | |
|---|---|---|---|
| 위 치 | STA 1.12k 1소단배수로 균열 | 위 치 | STA 1.12k 1소단배수로 균열 |

| 전차(2025년 하반기) | | 금차(2026년 상반기) | |
|---|---|---|---|
| 현 황 | 균열(L=2.0m) | 현 황 | 균열(L=2.0m) |

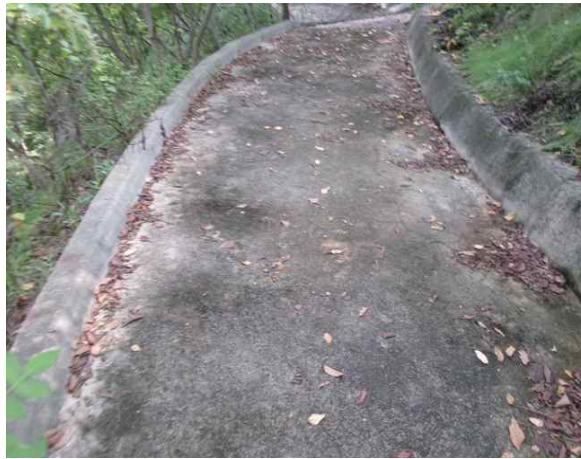
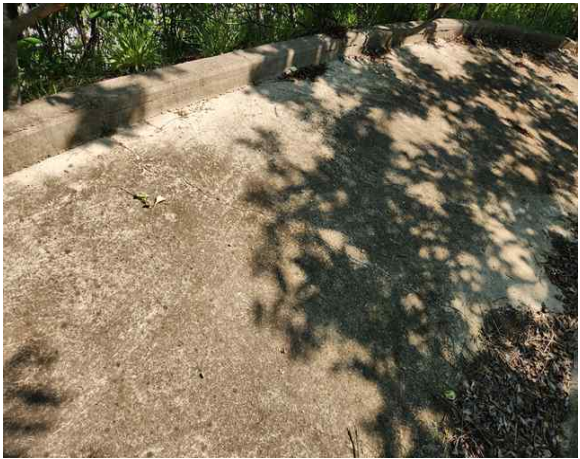
| 전차(2025년 하반기) | | 금차(2026년 상반기) | |
|---|---|---|---|
| 위 치 | STA 1.13k 1소단배수로 균열 | 위 치 | STA 1.13k 1소단배수로 균열 |

| 전차(2025년 하반기) | | 금차(2026년 상반기) | |
|---|---|---|---|
| 현 황 | 균열(L=2.0m) | 현 황 | 균열(L=2.0m) |

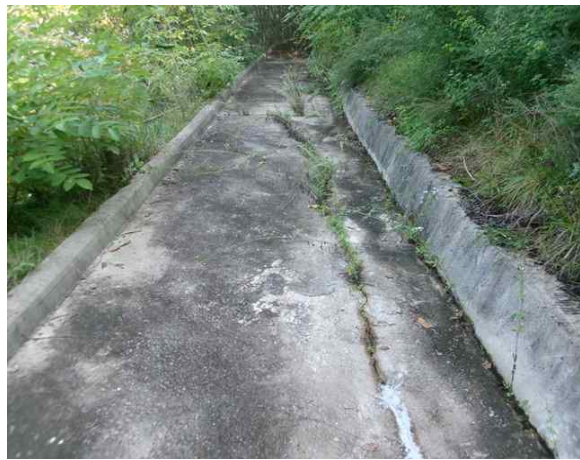
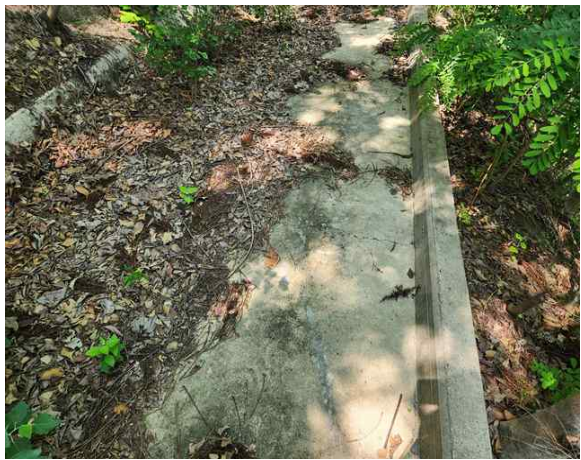
| 전차(2025년 하반기) | | 금차(2026년 상반기) | |
|---|---|---|---|
| 위 치 | STA 1.22k 1소단배수로 균열 | 위 치 | STA 1.22k 1소단배수로 균열 |

| 전차(2025년 하반기) | | 금차(2026년 상반기) | |
|---|---|---|---|
| 현 황 | 균열(L=25.0m) | 현 황 | 균열(L=25.0m) |

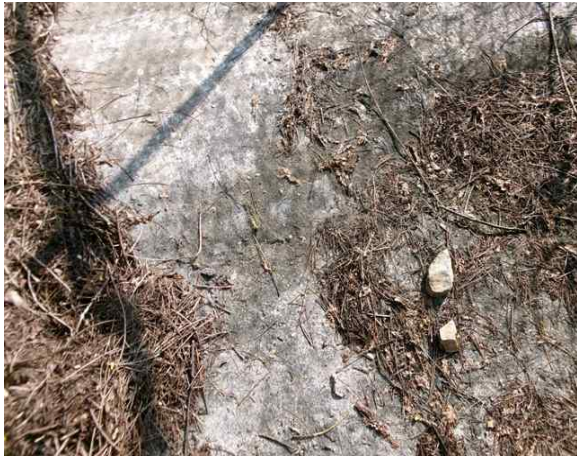
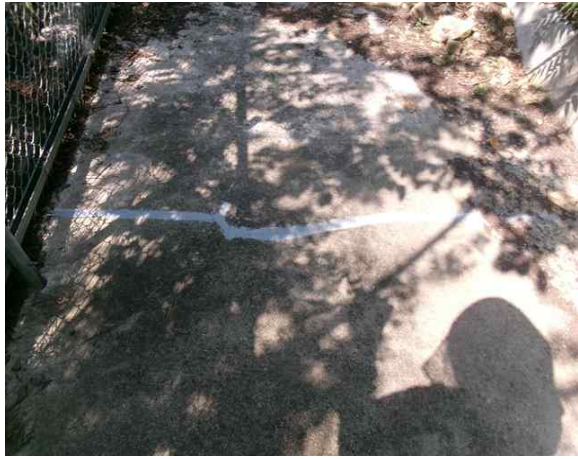
| 전차(2025년 하반기) | | 금차(2026년 상반기) | |
|---|---|---|---|
| 위 치 | STA 2.28k 1소단배수로 | 위 치 | STA 2.28k 1소단배수로 |

| 전차(2025년 하반기) | | 금차(2026년 상반기) | |
|---|---|---|---|
| 현 황 | 균열(L=2.0m) | 현 황 | 보수실시 |

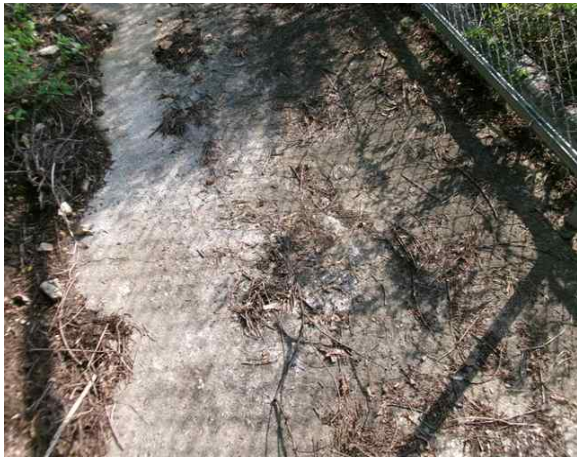
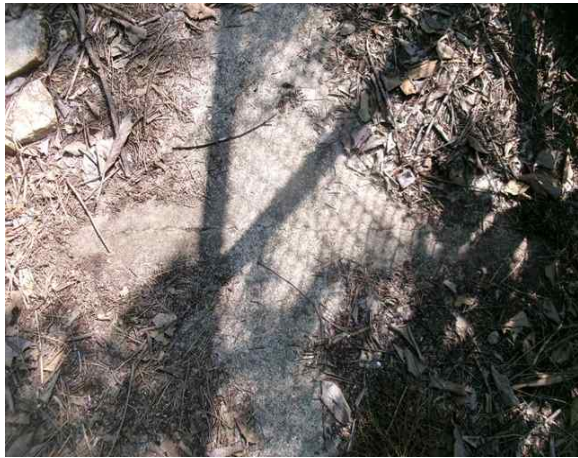
| 전차(2025년 하반기) | | 금차(2026년 상반기) | |
|---|---|---|---|
| 위 치 | STA 2.30k 1소단배수로 | 위 치 | STA 2.30k 1소단배수로 |

| 전차(2025년 하반기) | | 금차(2026년 상반기) | |
|---|---|---|---|
| 현 황 | 균열(L=2.0m) | 현 황 | 균열(L=2.0m) |

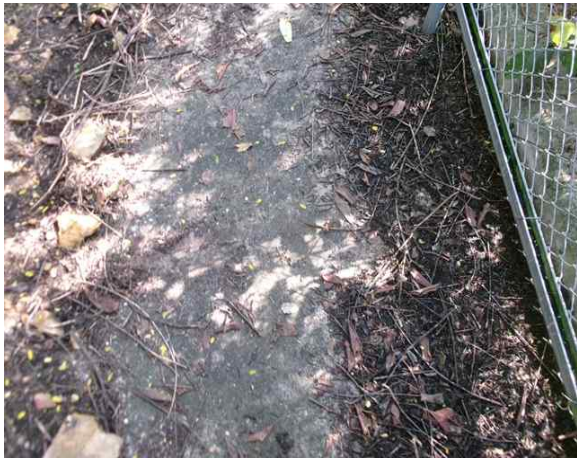
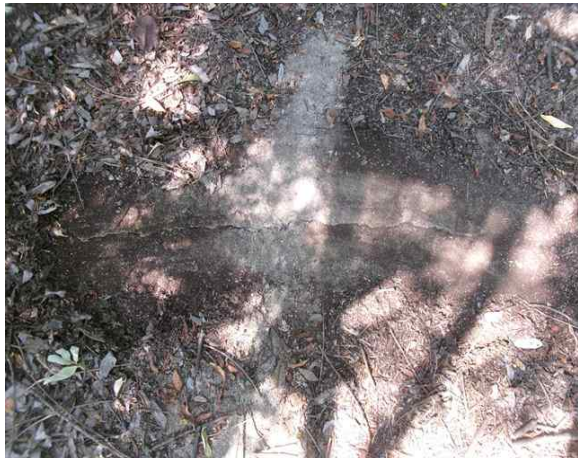
| 전차(2025년 하반기) | | 금차(2026년 상반기) | |
|---|---|---|---|
| 위 치 | STA 2.36k 1소단배수로 | 위 치 | STA 2.36k 1소단배수로 |

| 전차(2025년 하반기) | | 금차(2026년 상반기) | |
|---|---|---|---|
| 현 황 | 균열(L=2.0m) | 현 황 | 균열(L=2.0m) |

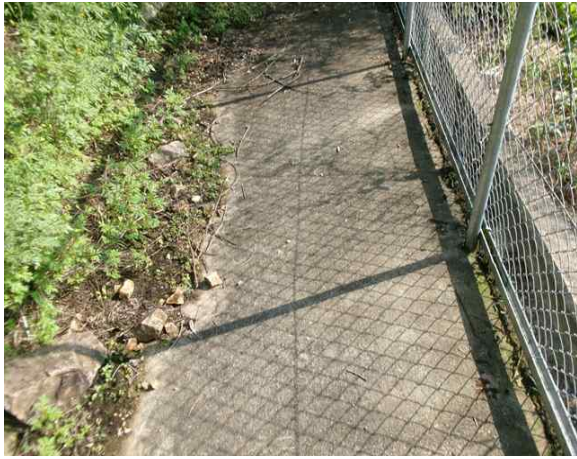
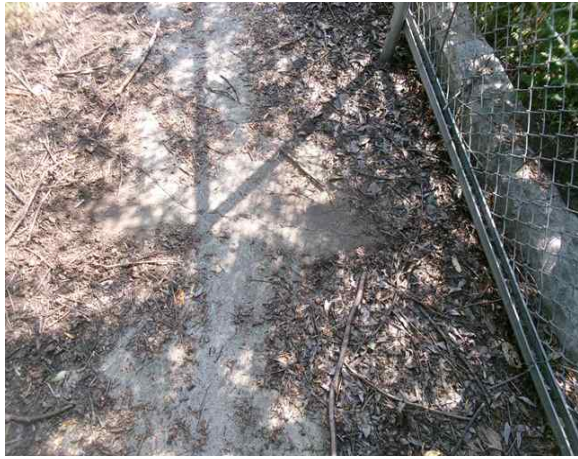
| 전차(2025년 하반기) | | 금차(2026년 상반기) | |
|---|---|---|---|
| 위 치 | STA 2.34k 1소단배수로 | 위 치 | STA 2.34k 1소단배수로 |

| 전차(2025년 하반기) | | 금차(2026년 상반기) | |
|---|---|---|---|
| 현 황 | 균열(L=2.0m) | 현 황 | 균열(L=2.0m) |

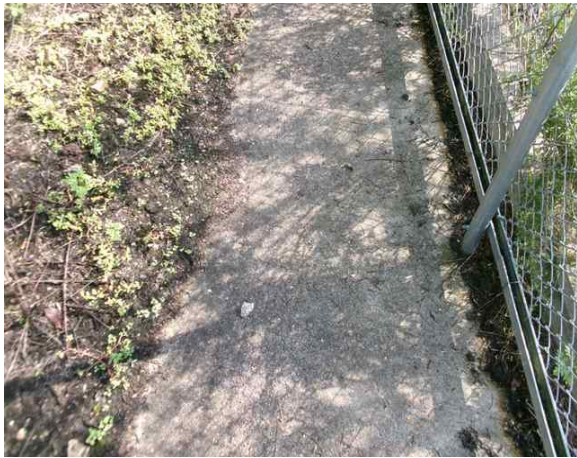
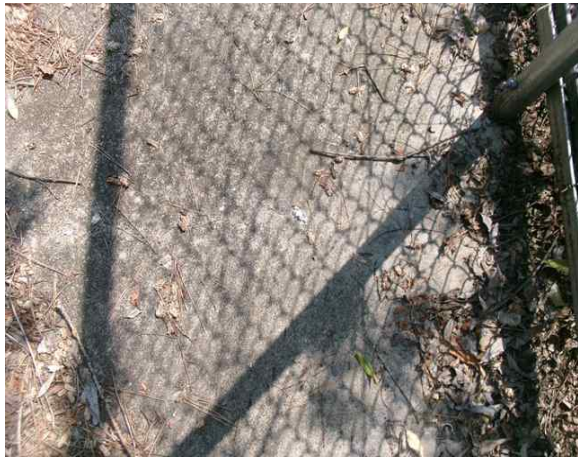
| 전차(2025년 하반기) | | 금차(2026년 상반기) | |
|---|---|---|---|
| 위 치 | STA 2.42k 1소단배수로 | 위 치 | STA 2.42k 1소단배수로 |

| 전차(2025년 하반기) | | 금차(2026년 상반기) | |
|---|---|---|---|
| 현 황 | 균열(L=2.0m) | 현 황 | 균열(L=2.0m) |

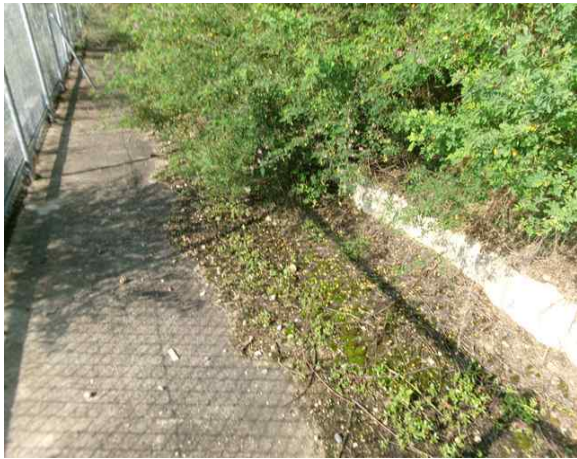
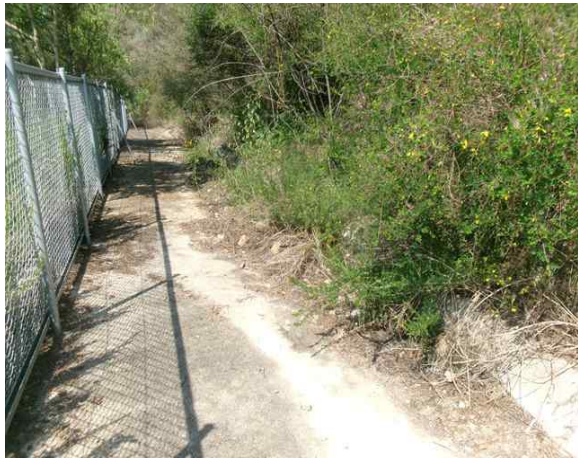
| 전차(2025년 하반기) | | 금차(2026년 상반기) | |
|---|---|---|---|
| 위 치 | 전구간 1소단배수로 | 위 치 | 전구간 1소단배수로 |

| 전차(2025년 하반기) | | 금차(2026년 상반기) | |
|---|---|---|---|
| 현 황 | 토사퇴적(V=200.0m×1.0m×0.1m) | 현 황 | 토사퇴적(V=200.0m×1.0m×0.1m) |

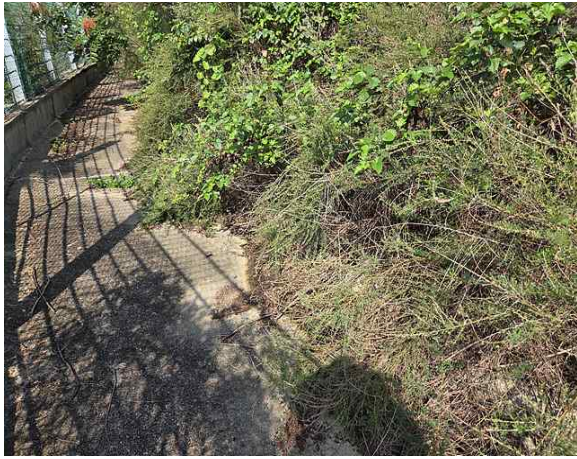
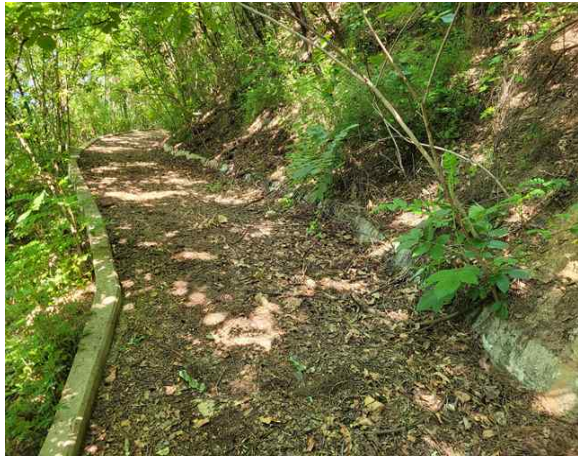
| 전차(2025년 하반기) | | 금차(2026년 상반기) | |
|---|---|---|---|
| 위 치 | STA 3.70k 1소단배수로 | 위 치 | STA 3.70k 1소단배수로 |

| 전차(2025년 하반기) | | 금차(2026년 상반기) | |
|---|---|---|---|
| 현 황 | 토사퇴적 | 현 황 | 토사퇴적 |

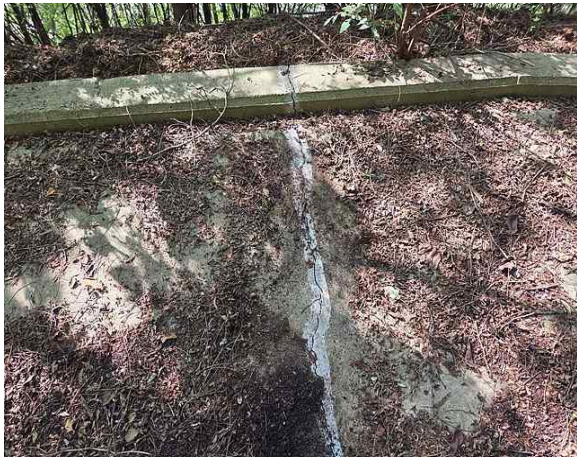
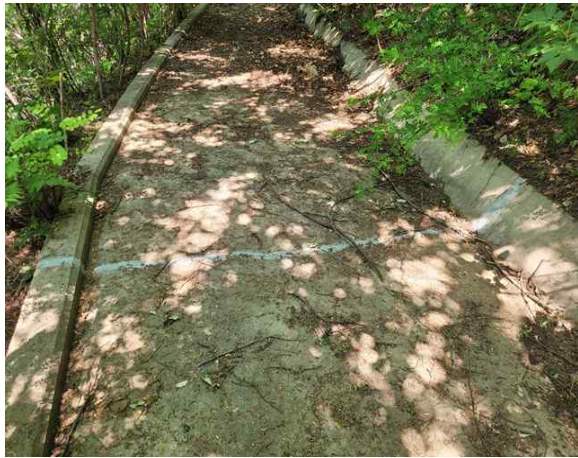
| 전차(2025년 하반기) | | 금차(2026년 상반기) | |
|---|---|---|---|
| 위 치 | STA 3.66k 1소단배수로 | 위 치 | STA 3.66k 1소단배수로 |

| 전차(2025년 하반기) | | 금차(2026년 상반기) | |
|---|---|---|---|
| 현 황 | 균열(L=2.0m) | 현 황 | 보수 실시 |

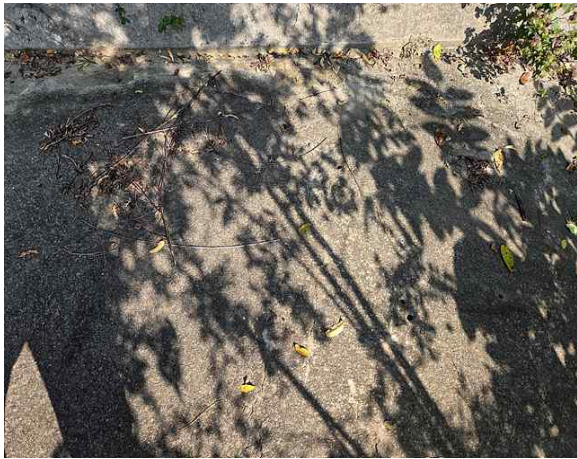
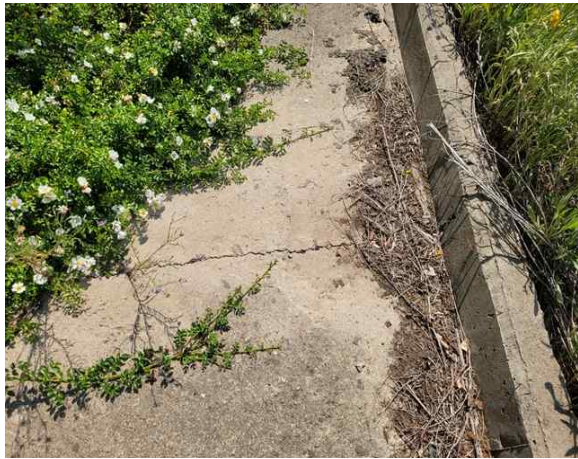
| 전차(2025년 하반기) | | 금차(2026년 상반기) | |
|---|---|---|---|
| 위 치 | STA 3.74k 1소단배수로 | 위 치 | STA 3.74k 1소단배수로 |

| 전차(2025년 하반기) | | 금차(2026년 상반기) | |
|---|---|---|---|
| 현 황 | 균열(L=2.0m) | 현 황 | 균열(L=2.0m) |

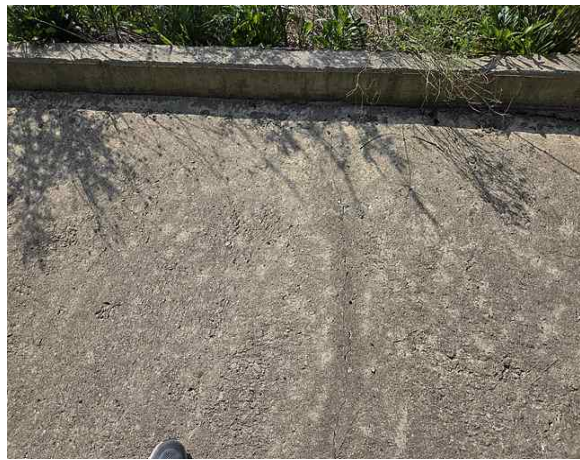
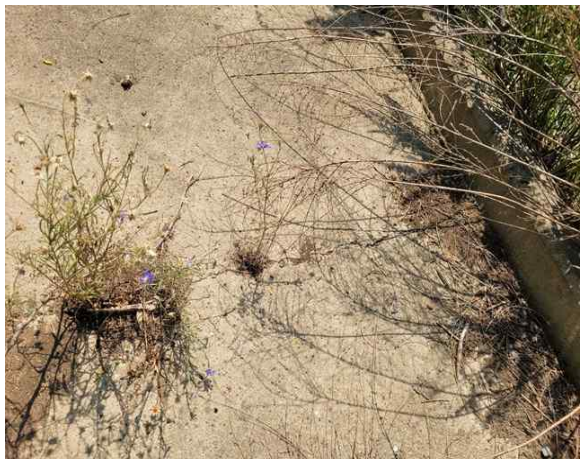
| 전차(2025년 하반기) | | 금차(2026년 상반기) | |
|---|---|---|---|
| 위 치 | STA 3.75k 1소단배수로 | 위 치 | STA 3.75k 1소단배수로 |

| 전차(2025년 하반기) | | 금차(2026년 상반기) | |
|---|---|---|---|
| 현 황 | 균열 (L=2.0m) | 현 황 | 균열 (L=2.0m) |

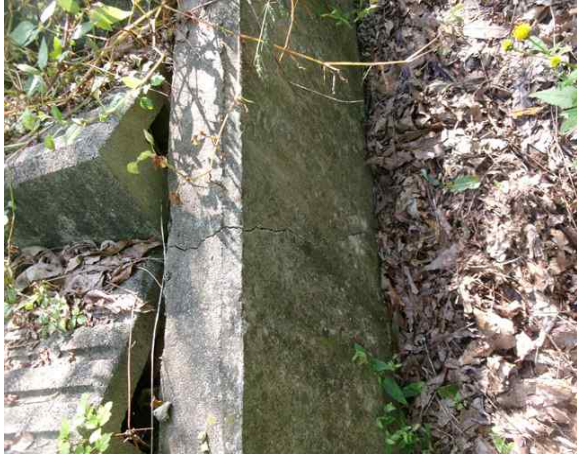
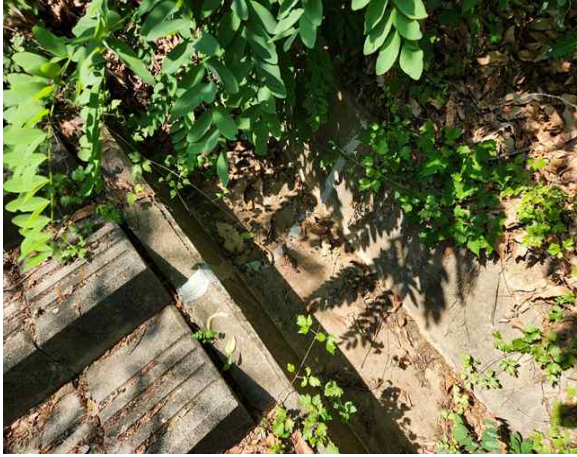
| 전차(2025년 하반기) | | 금차(2026년 상반기) | |
|---|---|---|---|
| 위 치 | STA 4.34k 산마루측구 | 위 치 | STA 4.34k 산마루측구 |

| 전차(2025년 하반기) | | 금차(2026년 상반기) | |
|---|---|---|---|
| 현 황 | 균열(L=0.5m) | 현 황 | 보수실시 |

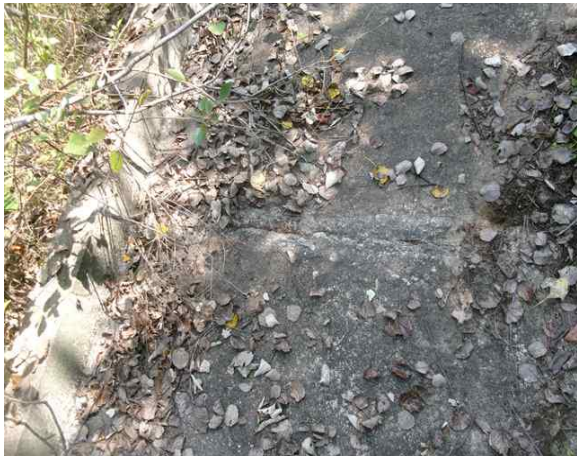
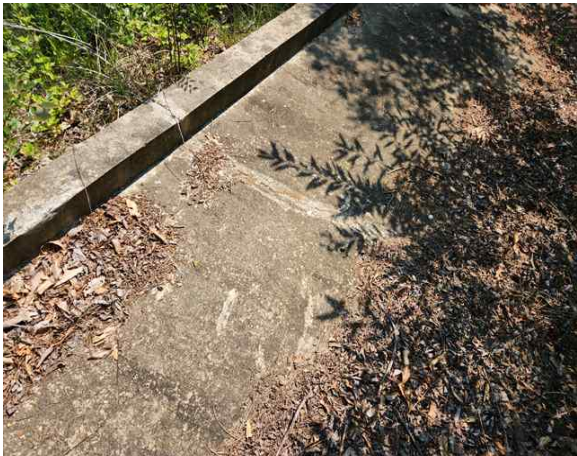
| 전차(2025년 하반기) | | 금차(2026년 상반기) | |
|---|---|---|---|
| 위 치 | STA 4.42k 1소단배수로 | 위 치 | STA 4.42k 1소단배수로 |

| 전차(2025년 하반기) | | 금차(2026년 상반기) | |
|---|---|---|---|
| 현 황 | 균열(L=2.0m) | 현 황 | 균열(L=2.0m) |

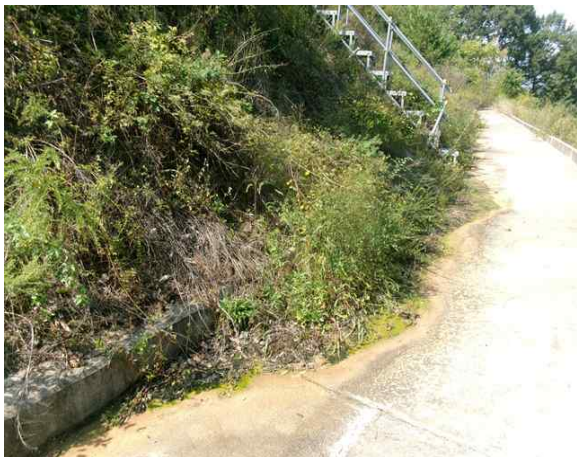
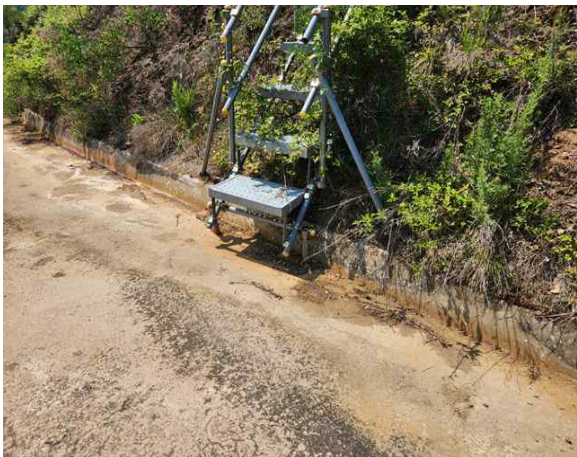
| 전차(2025년 하반기) | | 금차(2026년 상반기) | |
|---|---|---|---|
| 위 치 | STA 4.42k 1소단배수로 | 위 치 | STA 4.42k 1소단배수로 |

| 전차(2025년 하반기) | | 금차(2026년 상반기) | |
|---|---|---|---|
| 현 황 | 토사퇴적 | 현 황 | 정비실시 |

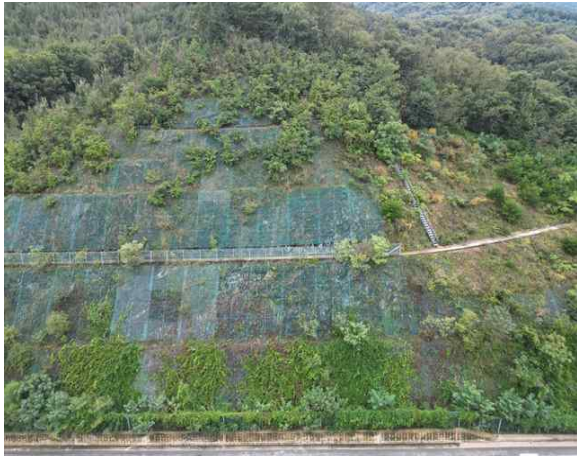
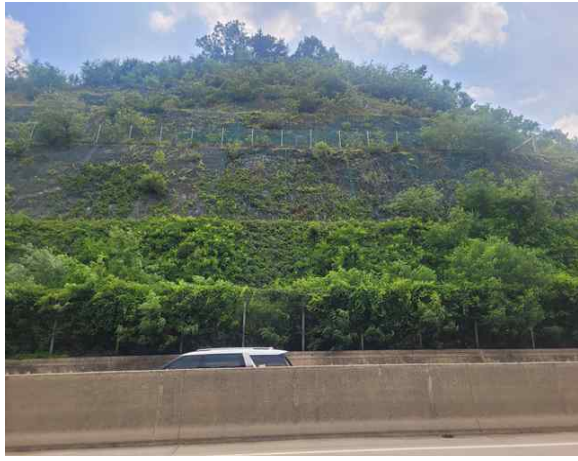
| 전차(2025년 하반기) | | 금차(2026년 상반기) | |
|---|---|---|---|
| 위 치 | STA 4.46k 사면부 | 위 치 | STA 4.46k 사면부 |

| 전차(2025년 하반기) | | 금차(2026년 상반기) | |
|---|---|---|---|
| 현 황 | 심한풍화 | 현 황 | 심한풍화 |

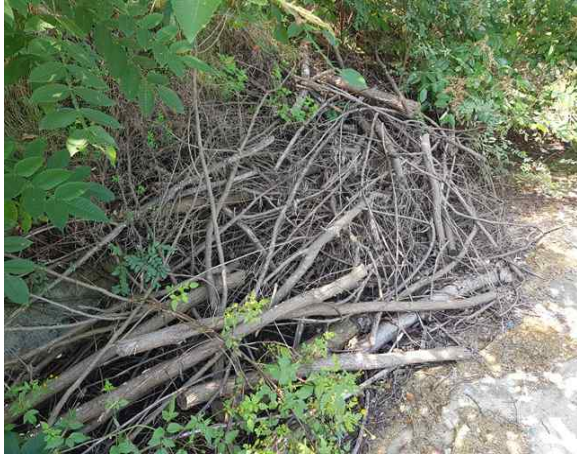
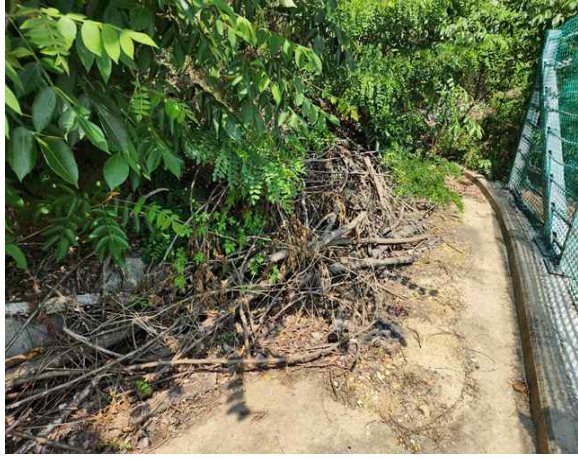
| 전차(2025년 하반기) | | 금차(2026년 상반기) | |
|---|---|---|---|
| 위 치 | STA 4.80k 1소단배수로 | 위 치 | STA 4.80k 1소단배수로 |

| 전차(2025년 하반기) | | 금차(2026년 상반기) | |
|---|---|---|---|
| 현 황 | 폐목재 적치 | 현 황 | 폐목재 적치 |

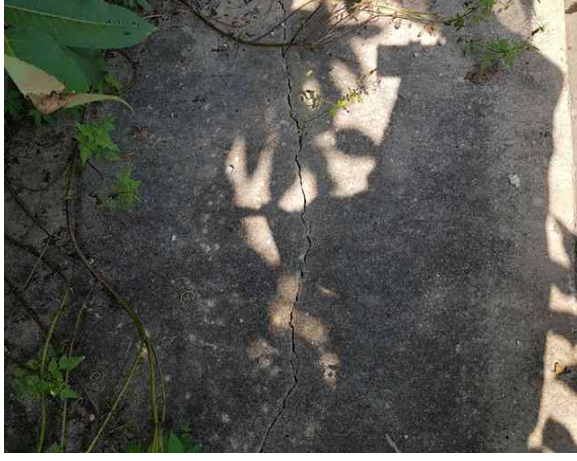
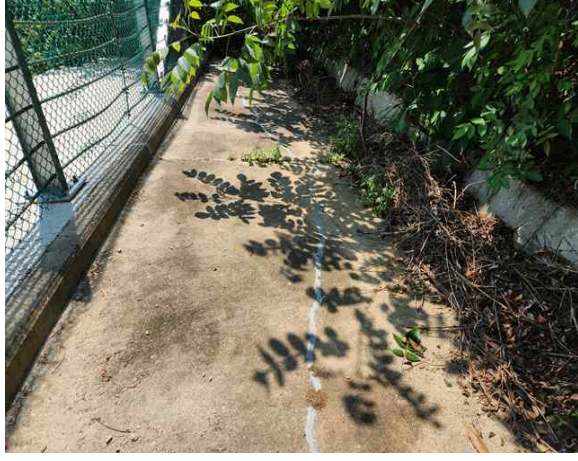
| 전차(2025년 하반기) | | 금차(2026년 상반기) | |
|---|---|---|---|
| 위 치 | STA 4.81k 1소단배수로 | 위 치 | STA 4.81k 1소단배수로 |

| 전차(2025년 하반기) | | 금차(2026년 상반기) | |
|---|---|---|---|
| 현 황 | 균열(L=10.0m) | 현 황 | 보수실시 |

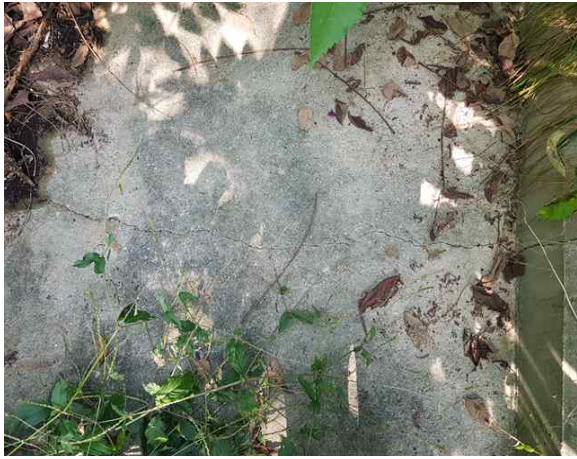
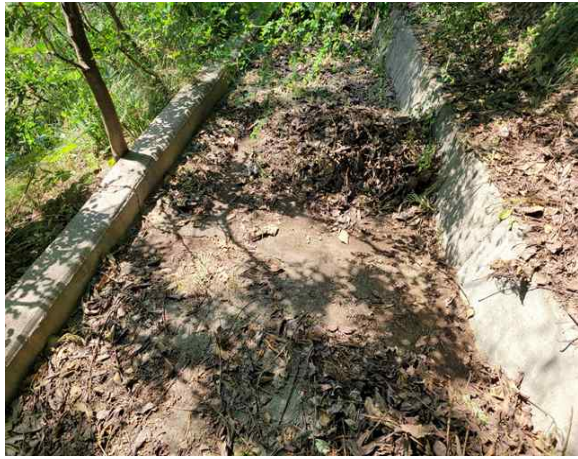
| 전차(2025년 하반기) | | 금차(2026년 상반기) | |
|---|---|---|---|
| 위 치 | STA 4.82k 1소단배수로 | 위 치 | STA 4.82k 1소단배수로 |

| 전차(2025년 하반기) | | 금차(2026년 상반기) | |
|---|---|---|---|
| 현 황 | 균열(L=1.5m) | 현 황 | 균열(L=1.5m) |

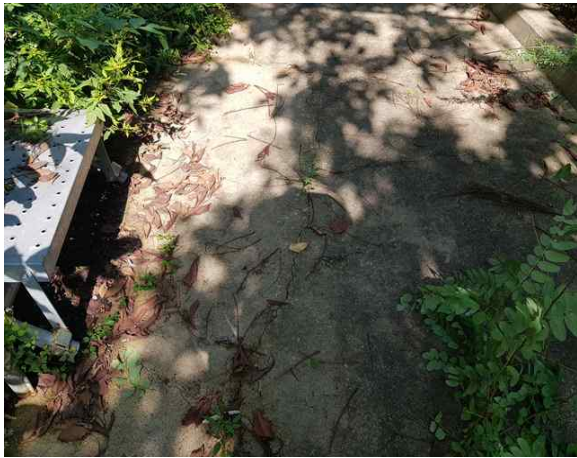
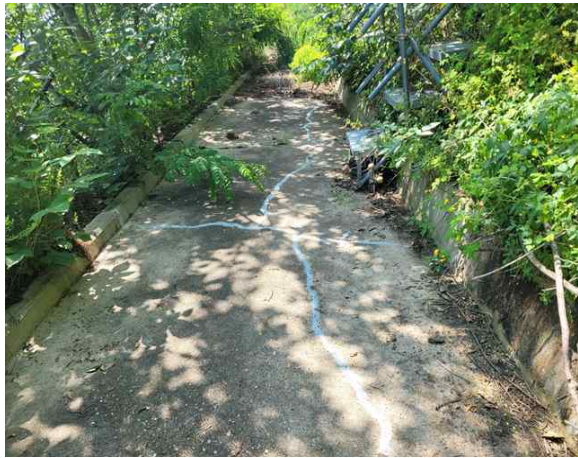
| 전차(2025년 하반기) | | 금차(2026년 상반기) | |
|---|---|---|---|
| 위 치 | STA 4.83k 1소단배수로 | 위 치 | STA 4.83k 1소단배수로 |

| 전차(2025년 하반기) | | 금차(2026년 상반기) | |
|---|---|---|---|
| 현 황 | 균열(L=7.0m) | 현 황 | 보수 실시 |

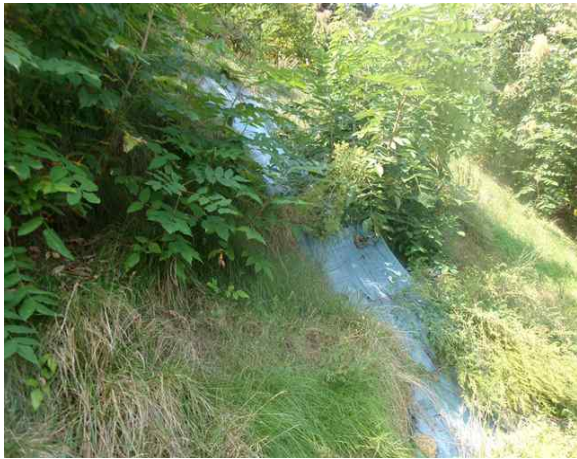
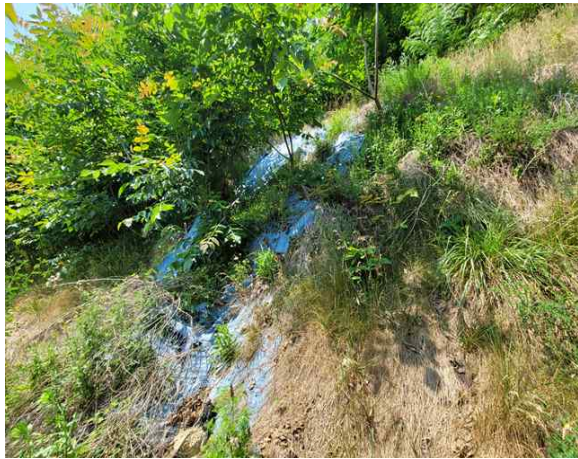
| 전차(2025년 하반기) | | 금차(2026년 상반기) | |
|---|---|---|---|
| 위 치 | STA 4.92k 5단 | 위 치 | STA 4.92k 5단 |

| 전차(2025년 하반기) | | 금차(2026년 상반기) | |
|---|---|---|---|
| 현 황 | 표층유실 임시보수 | 현 황 | 표층유실 임시보수 |

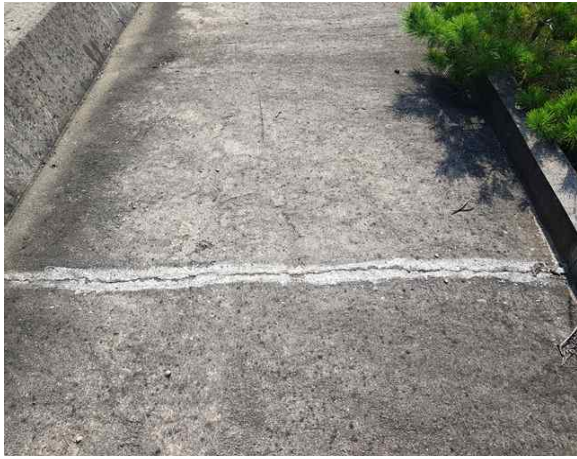
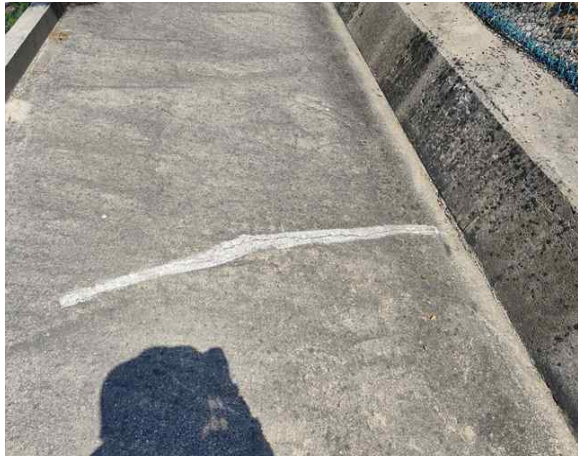
| 전차(2025년 하반기) | | 금차(2026년 상반기) | |
|---|---|---|---|
| 위 치 | STA 4.48k 1소단배수로 | 위 치 | STA 4.48k 1소단배수로 |

| 전차(2025년 하반기) | | 금차(2026년 상반기) | |
|---|---|---|---|
| 현 황 | 균열(L=2.0m) | 현 황 | 균열(L=2.0m) |

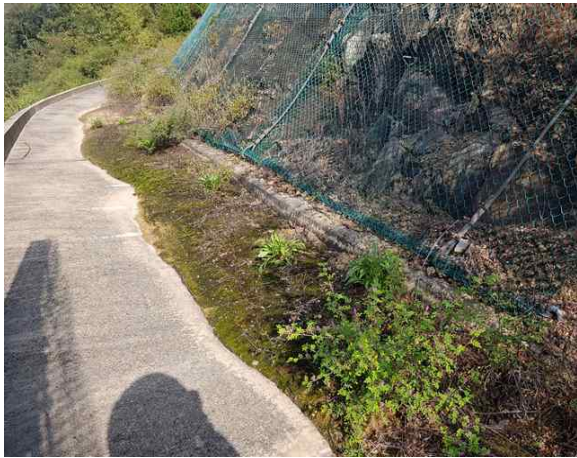
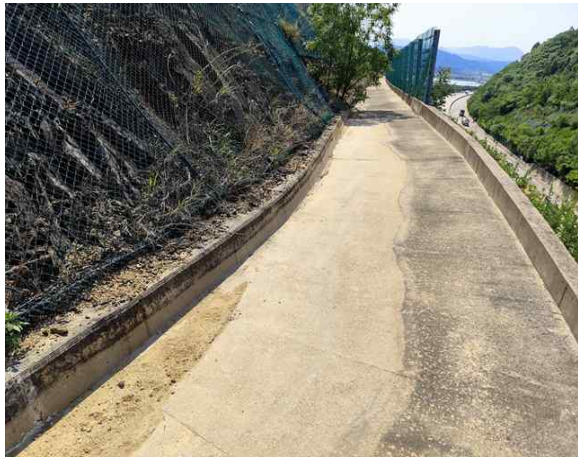
| 전차(2025년 하반기) | | 금차(2026년 상반기) | |
|---|---|---|---|
| 위 치 | STA 4.41k 1소단배수로 | 위 치 | STA 4.41k 1소단배수로 |

| 전차(2025년 하반기) | | 금차(2026년 상반기) | |
|---|---|---|---|
| 현 황 | 토사퇴적 | 현 황 | 정비실시 |

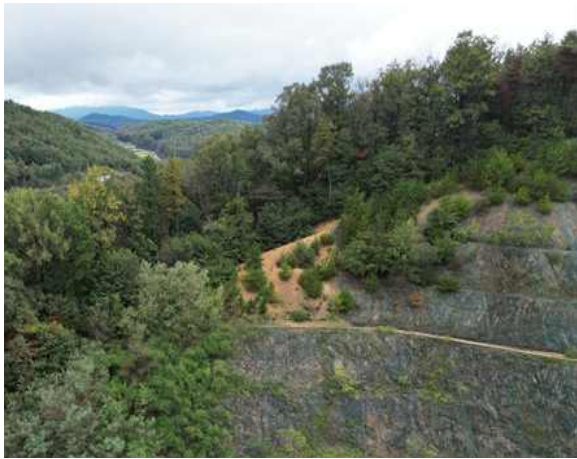
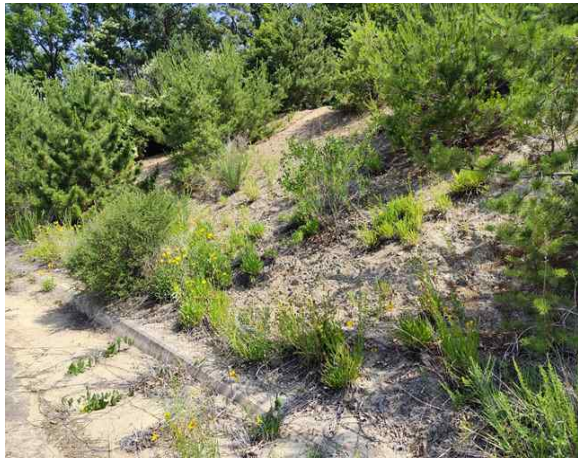
| 전차(2025년 하반기) | | 금차(2026년 상반기) | |
|---|---|---|---|
| 위 치 | STA 4.39k 5단 | 위 치 | STA 4.39k 5단 |

| 전차(2025년 하반기) | | 금차(2026년 상반기) | |
|---|---|---|---|
| 현 황 | 심한풍화 | 현 황 | 심한풍화 |

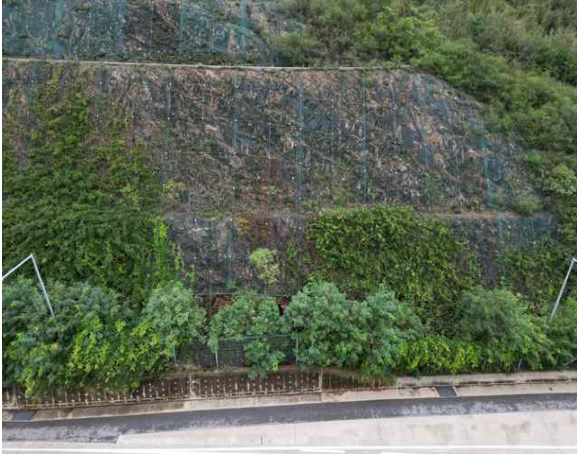
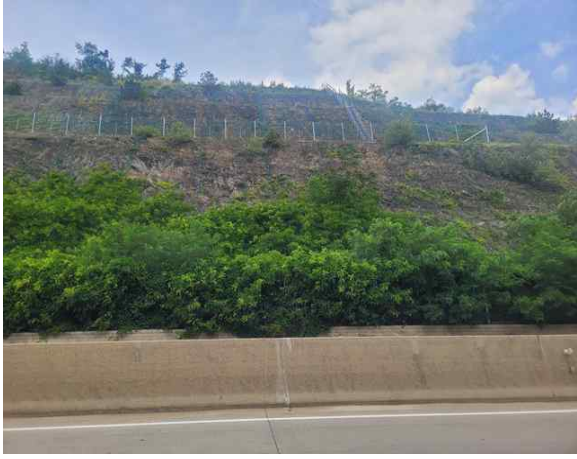
| 전차(2025년 하반기) | | 금차(2026년 상반기) | |
|---|---|---|---|
| 위 치 | STA 4.58k 1단 | 위 치 | STA 4.58k 1단 |

| 전차(2025년 하반기) | | 금차(2026년 상반기) | |
|---|---|---|---|
| 현 황 | 심한풍화 | 현 황 | 심한풍화 |

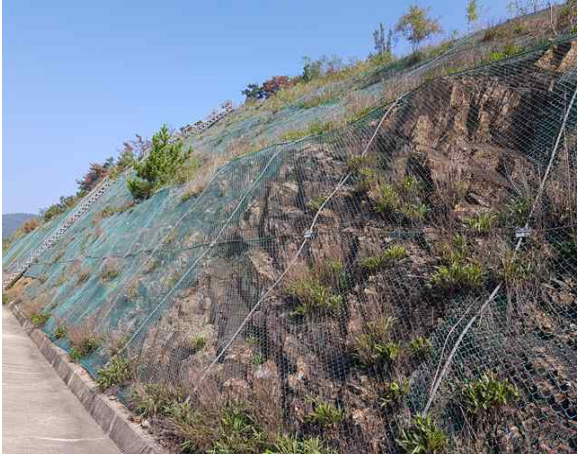
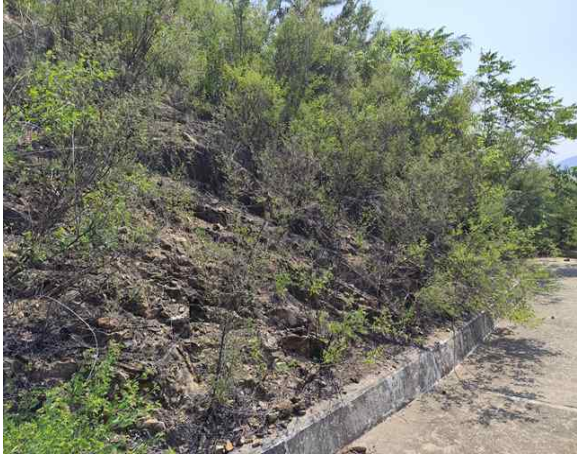
| 전차(2025년 하반기) | | 금차(2026년 상반기) | |
|---|---|---|---|
| 위 치 | STA 4.58k 5단 | 위 치 | STA 4.58k 5단 |

| 전차(2025년 하반기) | | 금차(2026년 상반기) | |
|---|---|---|---|
| 현 황 | 심한풍화 | 현 황 | 심한풍화 |

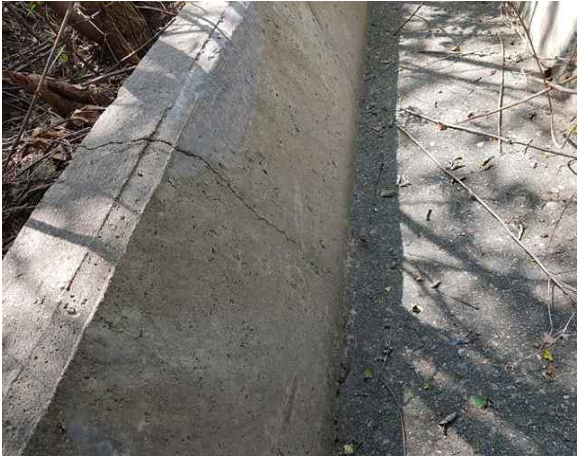
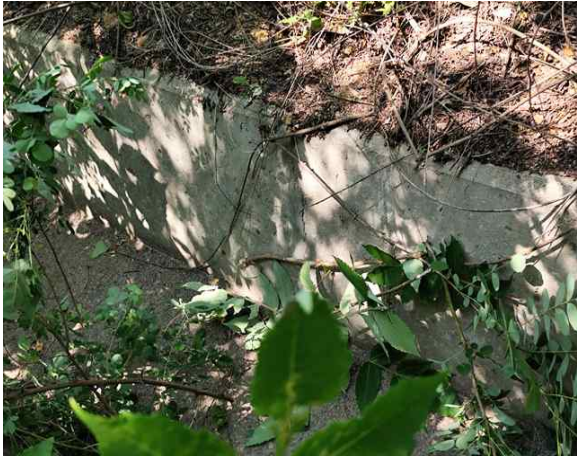
| 전차(2025년 하반기) | | 금차(2026년 상반기) | |
|---|---|---|---|
| 위 치 | STA 4.61k 산마루측구 | 위 치 | STA 4.61k 산마루측구 |

| 전차(2025년 하반기) | | 금차(2026년 상반기) | |
|---|---|---|---|
| 현 황 | 균열(L=0.5m) | 현 황 | 균열(L=0.5m) |

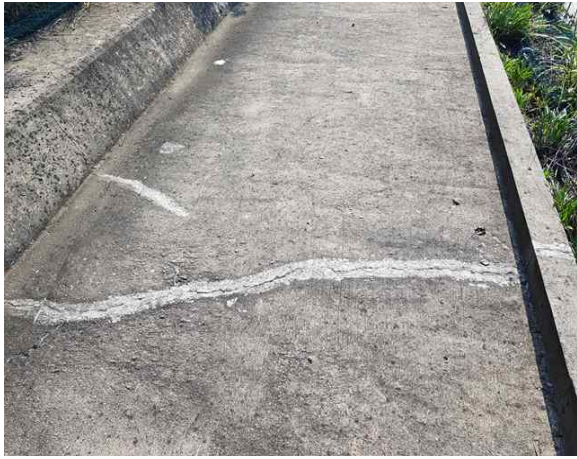
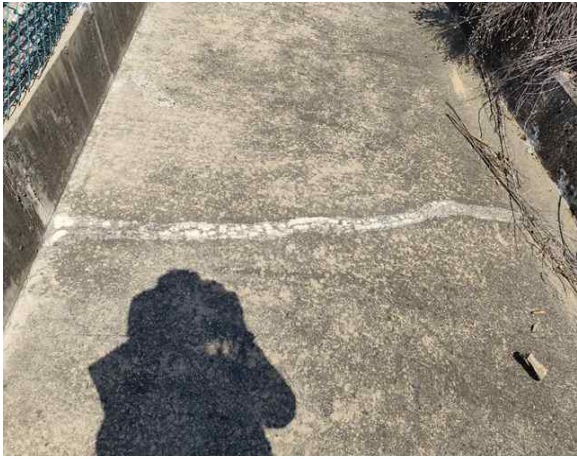
| 전차(2025년 하반기) | | 금차(2026년 상반기) | |
|---|---|---|---|
| 위 치 | STA 4.50k 2소단배수로 | 위 치 | STA 4.50k 2소단배수로 |

| 전차(2025년 하반기) | | 금차(2026년 상반기) | |
|---|---|---|---|
| 현 황 | 균열(L=2.0m) | 현 황 | 균열(L=2.0m) |

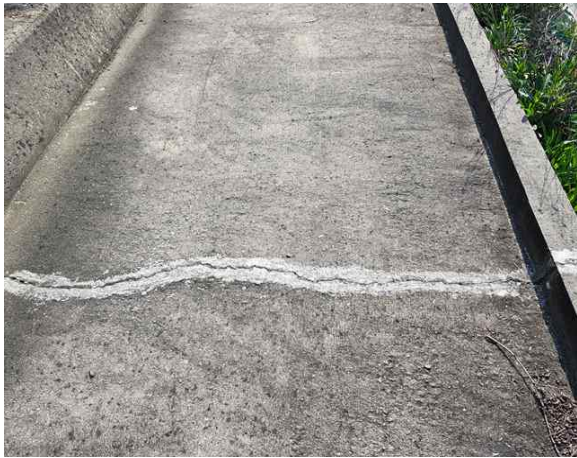
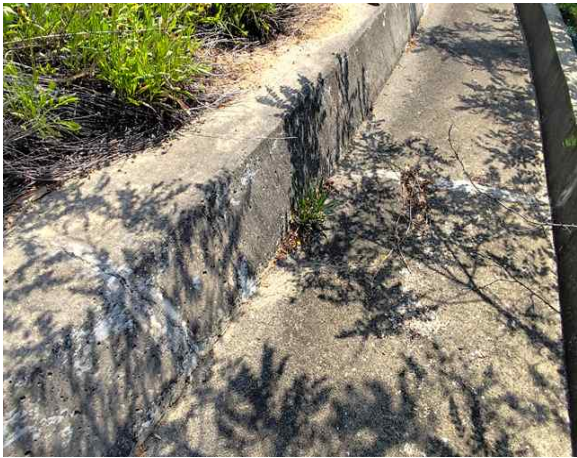
| 전차(2025년 하반기) | | 금차(2026년 상반기) | |
|---|---|---|---|
| 위 치 | STA 4.50k 2소단배수로 | 위 치 | STA 4.50k 2소단배수로 |

| 전차(2025년 하반기) | | 금차(2026년 상반기) | |
|---|---|---|---|
| 현 황 | 균열(L=2.0m) | 현 황 | 균열(L=2.0m) |

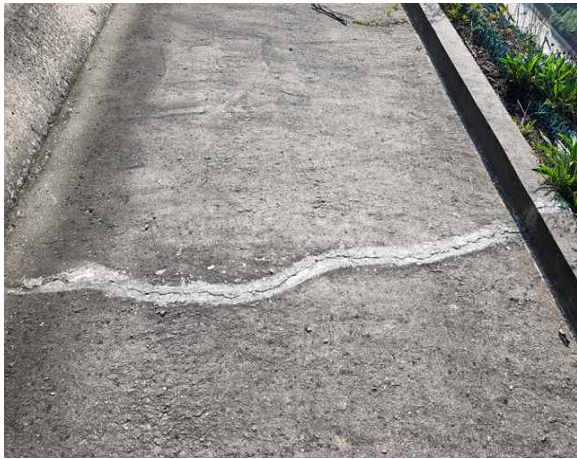
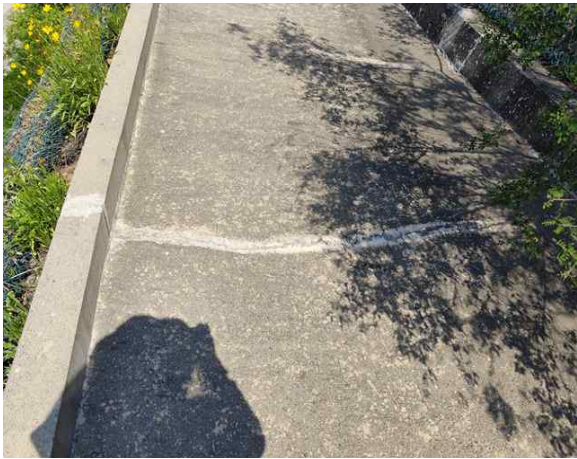
| 전차(2025년 하반기) | | 금차(2026년 상반기) | |
|---|---|---|---|
| 위 치 | STA 4.52k 2소단배수로 | 위 치 | STA 4.52k 2소단배수로 |

| 전차(2025년 하반기) | | 금차(2026년 상반기) | |
|---|---|---|---|
| 현 황 | 균열(L=2.0m) | 현 황 | 균열(L=2.0m) |

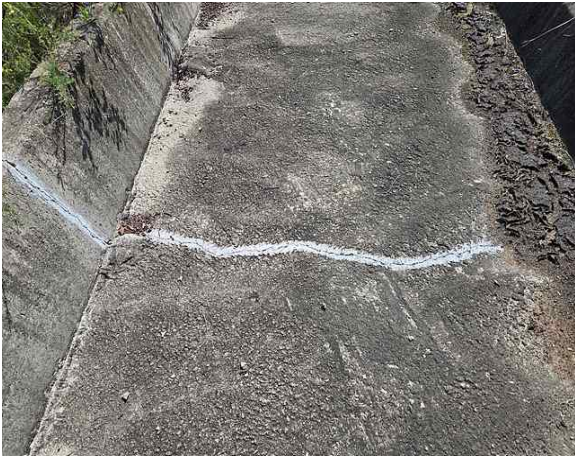
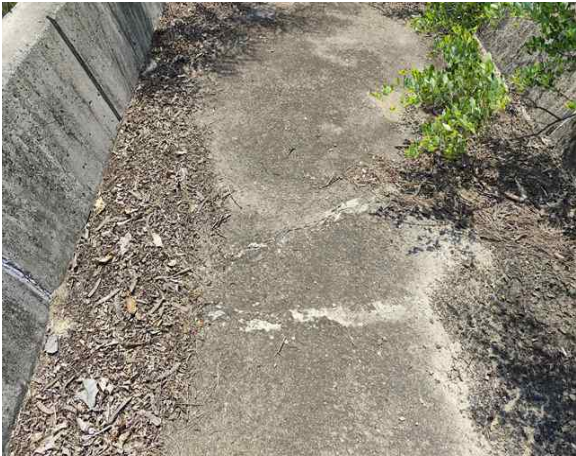
| 전차(2025년 하반기) | | 금차(2026년 상반기) | |
|---|---|---|---|
| 위 치 | STA 9.22k 1소단배수로 | 위 치 | STA 9.22k 1소단배수로 |

| 전차(2025년 하반기) | | 금차(2026년 상반기) | |
|---|---|---|---|
| 현 황 | 균열(L=2.0m) | 현 황 | 균열(L=2.0m) |

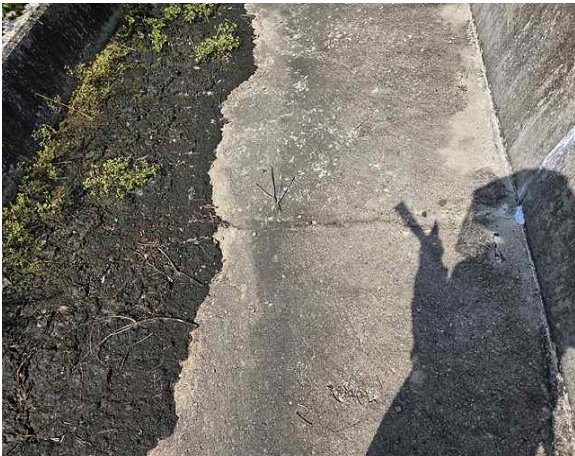
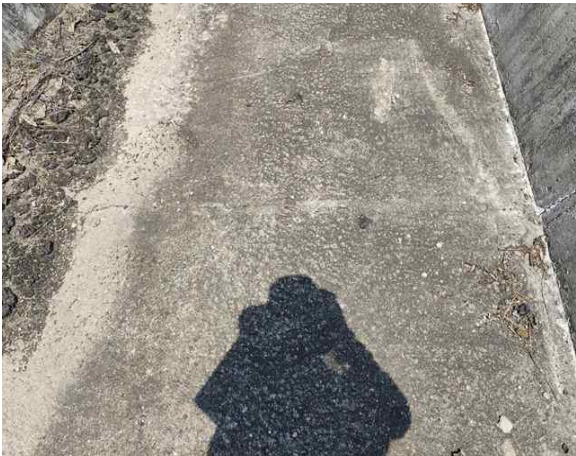
| 전차(2025년 하반기) | | 금차(2026년 상반기) | |
|---|---|---|---|
| 위 치 | STA 9.28k 1소단배수로 | 위 치 | STA 9.28k 1소단배수로 |

| 전차(2025년 하반기) | | 금차(2026년 상반기) | |
|---|---|---|---|
| 현 황 | 균열(L=2.0m) | 현 황 | 균열(L=2.0m) |

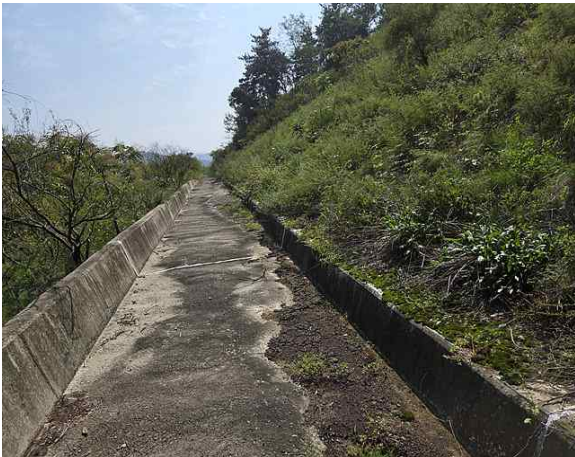
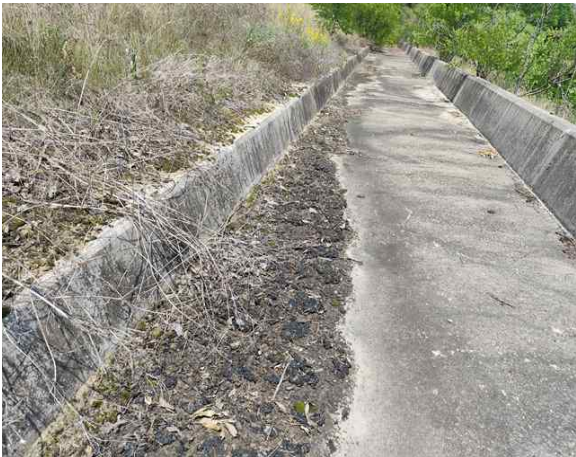
| 전차(2025년 하반기) | | 금차(2026년 상반기) | |
|---|---|---|---|
| 위 치 | 전구간 1소단배수로 | 위 치 | 전구간 1소단배수로 |

| 전차(2025년 하반기) | | 금차(2026년 상반기) | |
|---|---|---|---|
| 현 황 | 토사퇴적 | 현 황 | 토사퇴적 |

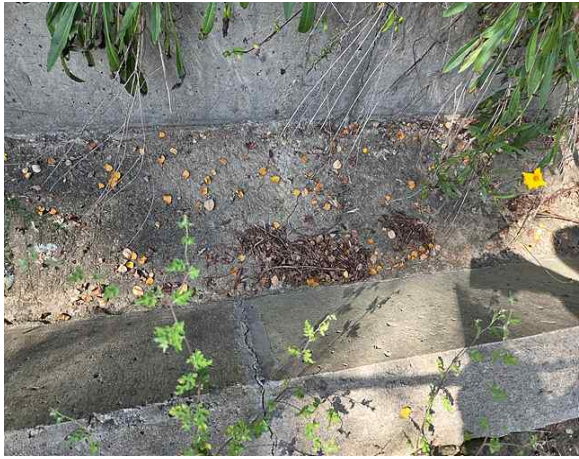
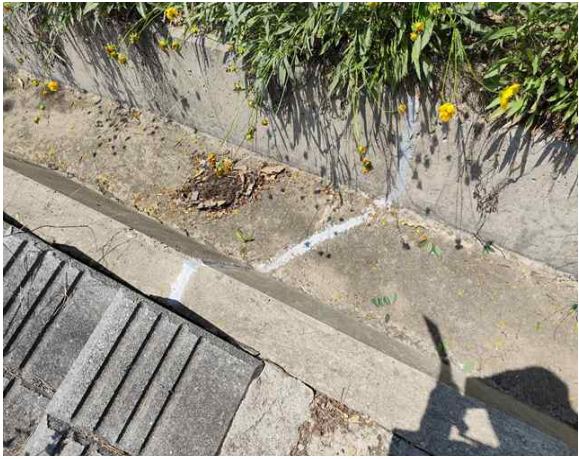
| 전차(2025년 하반기) | | 금차(2026년 상반기) | |
|---|---|---|---|
| 위 치 | STA 9.35k 산마루측구 | 위 치 | STA 9.35k 산마루측구 |

| 전차(2025년 하반기) | | 금차(2026년 상반기) | |
|---|---|---|---|
| 현 황 | 균열(L=1.5m) | 현 황 | 보수 실시 |

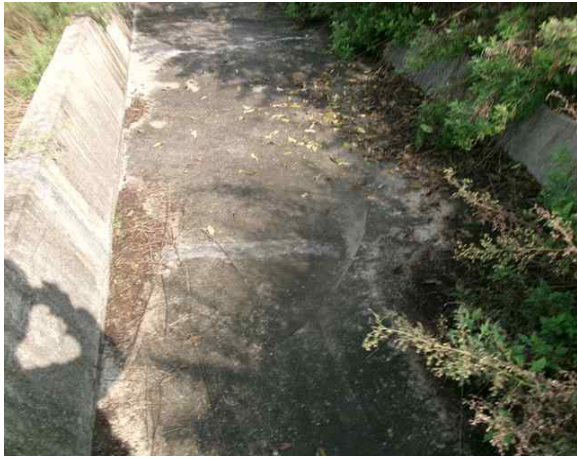
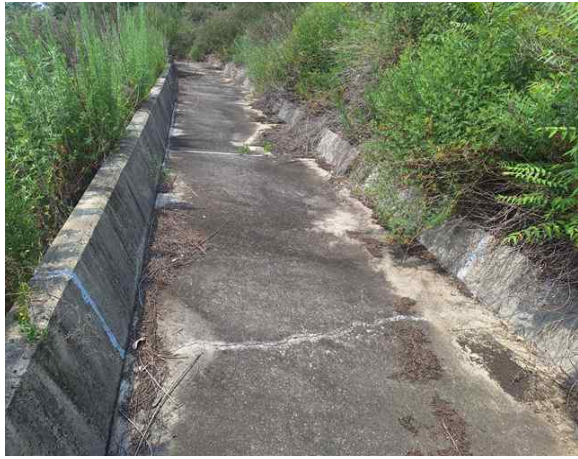
| 전차(2025년 하반기) | | 금차(2026년 상반기) | |
|---|---|---|---|
| 위 치 | R-A 1+060 1소단배수로 | 위 치 | R-A 1+060 1소단배수로 |

| 전차(2025년 하반기) | | 금차(2026년 상반기) | |
|---|---|---|---|
| 현 황 | 균열(L=3.0m) | 현 황 | 균열(L=3.0m) |
