# 절토사면 전경

# 1. 영천절토01

## 전경 및 손상현황 사진

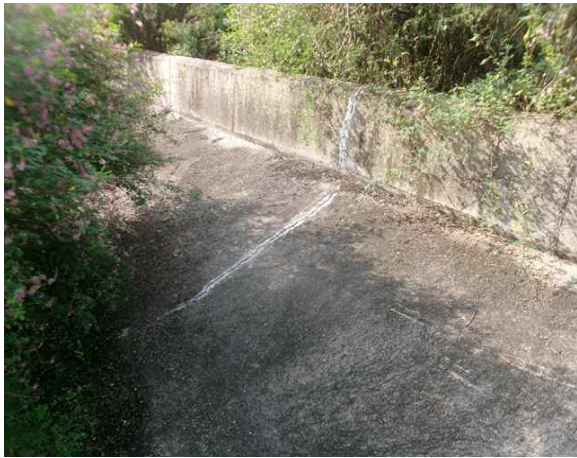
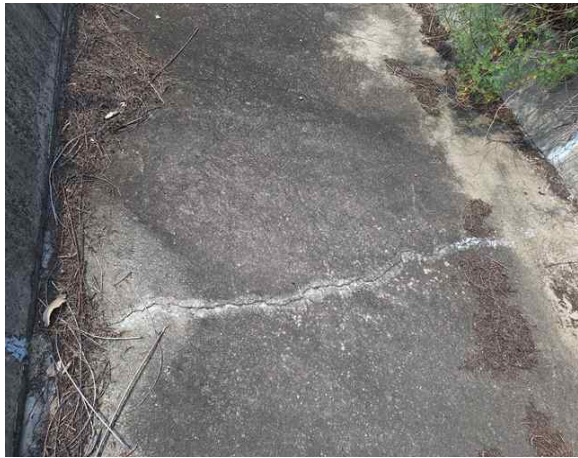
| 전차(2025년 하반기) | | 금차(2026년 상반기) | |
|---|---|---|---|
| 위 치 | R-A 1+070 1소단배수로 | 위 치 | R-A 1+070 1소단배수로 |

| 전차(2025년 하반기) | | 금차(2026년 상반기) | |
|---|---|---|---|
| 현 황 | 균열(L=2.0m) | 현 황 | 균열(L=2.0m) |

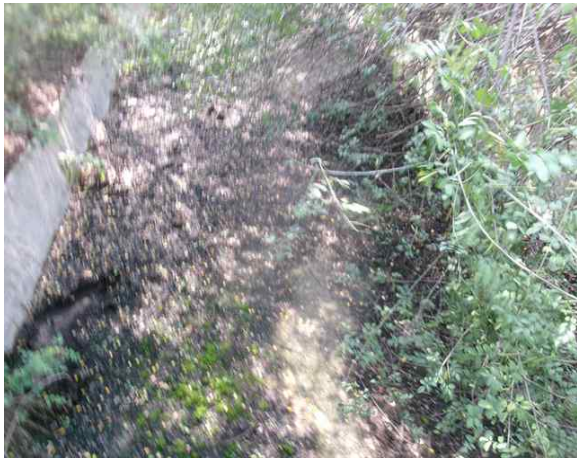
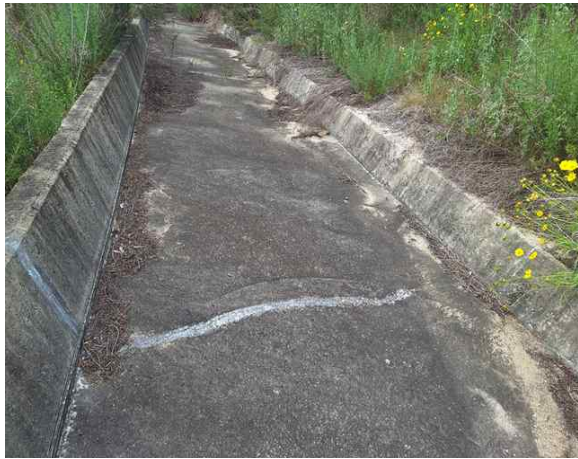
| 전차(2025년 하반기) | | 금차(2026년 상반기) | |
|---|---|---|---|
| 위 치 | R-A 1+090 1소단배수로 | 위 치 | R-A 1+090 1소단배수로 |

| 전차(2025년 하반기) | | 금차(2026년 상반기) | |
|---|---|---|---|
| 현 황 | 균열(L=2.0m) | 현 황 | 균열(L=2.0m) |

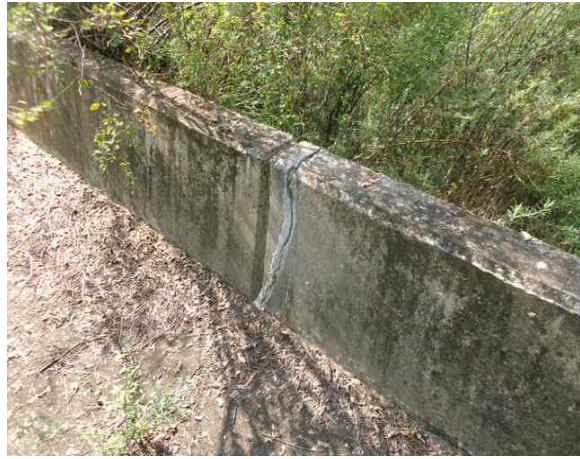
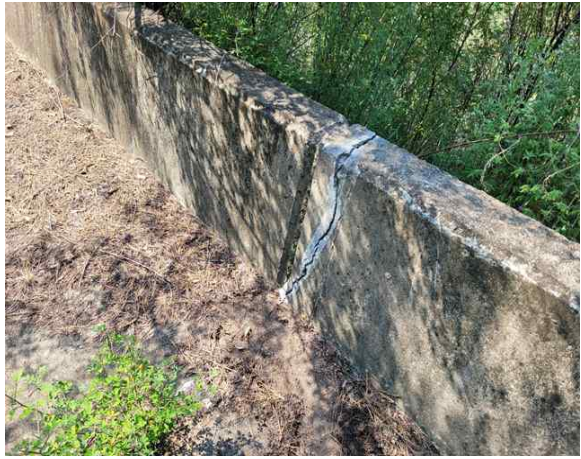
| 전차(2025년 하반기) | | 금차(2026년 상반기) | |
|---|---|---|---|
| 위 치 | STA 14.17k 1소단배수로 | 위 치 | STA 14.17k 1소단배수로 |

| 전차(2025년 하반기) | | 금차(2026년 상반기) | |
|---|---|---|---|
| 현 황 | 들뜸(A=0.5m×1.0m) | 현 황 | 들뜸(A=0.5m×1.0m) |

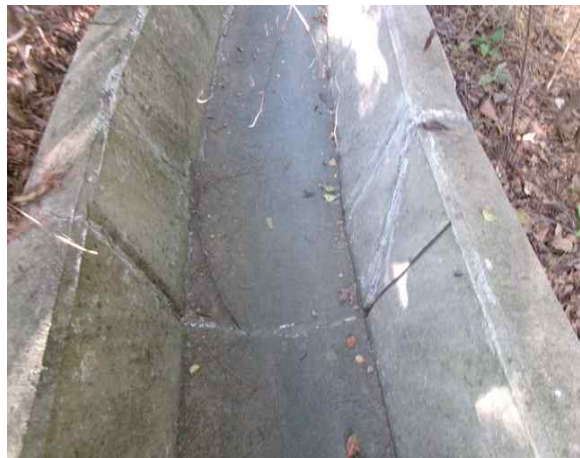
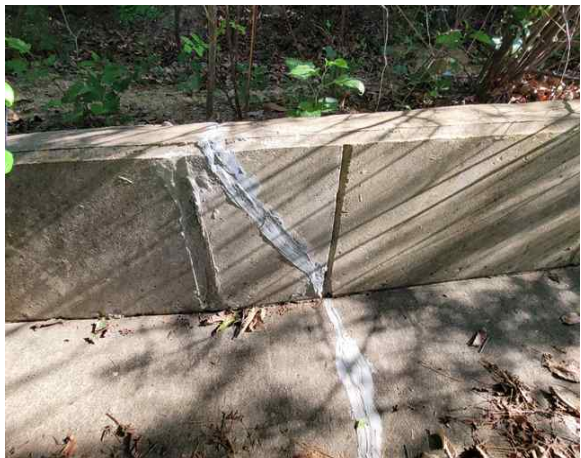
| 전차(2025년 하반기) | | 금차(2026년 상반기) | |
|---|---|---|---|
| 위 치 | STA 14.21k 산마루측구 | 위 치 | STA 14.21k 산마루측구 |

| 전차(2025년 하반기) | | 금차(2026년 상반기) | |
|---|---|---|---|
| 현 황 | 균열(L=2.0m) | 현 황 | 보수실시 |

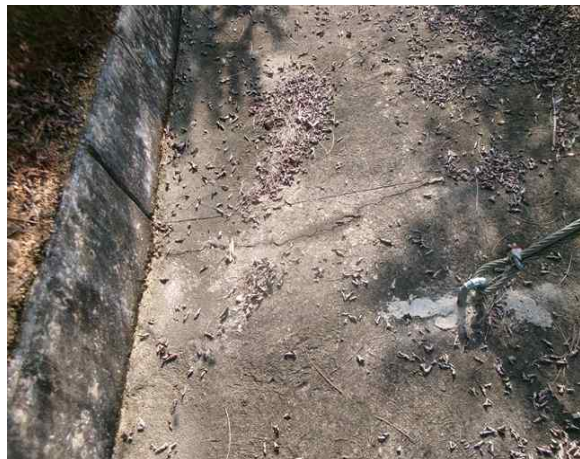
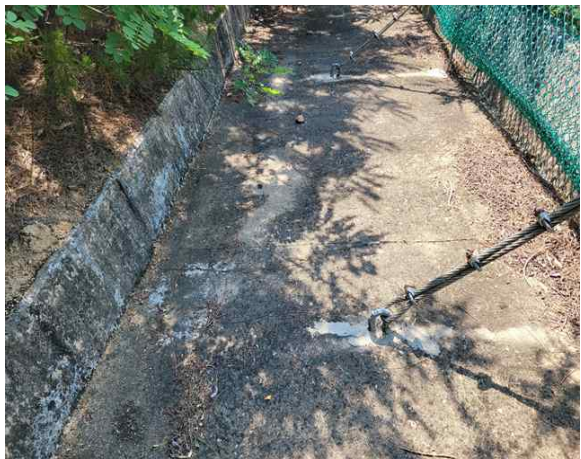
| 전차(2025년 하반기) | | 금차(2026년 상반기) | |
|---|---|---|---|
| 위 치 | STA 14.24k 1소단배수로 | 위 치 | STA 14.24k 1소단배수로 |

| 전차(2025년 하반기) | | 금차(2026년 상반기) | |
|---|---|---|---|
| 현 황 | 균열(L=1.0m) | 현 황 | 균열(L=1.0m) |

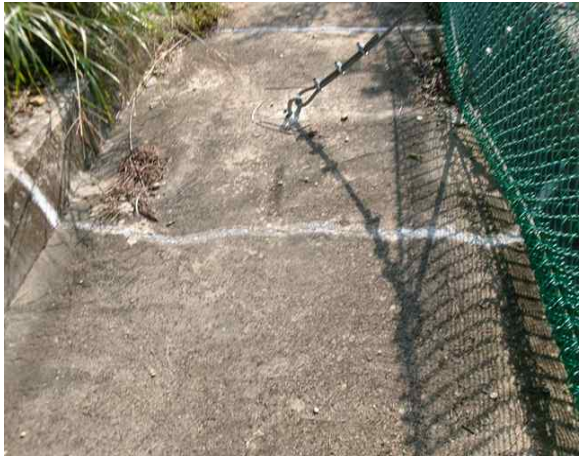
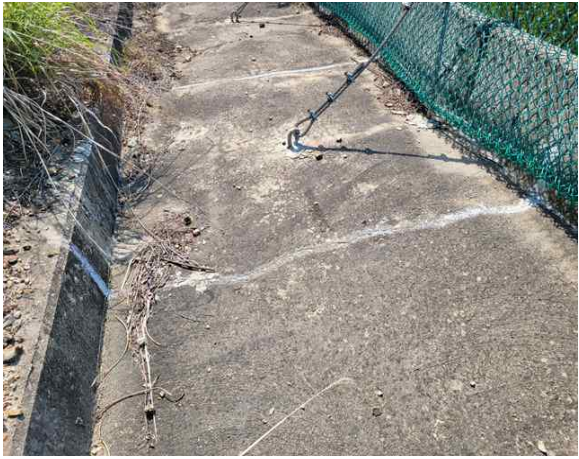
| 전차(2025년 하반기) | | 금차(2026년 상반기) | |
|---|---|---|---|
| 위 치 | STA 14.25k 1소단배수로 | 위 치 | STA 14.25k 1소단배수로 |

| 전차(2025년 하반기) | | 금차(2026년 상반기) | |
|---|---|---|---|
| 현 황 | 균열(L=2.0m) | 현 황 | 균열(L=2.0m) |

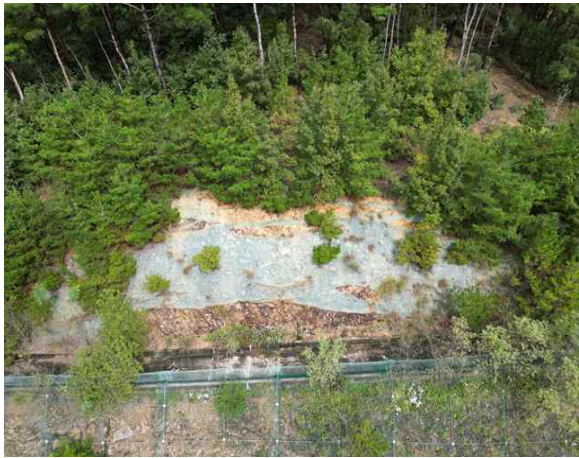
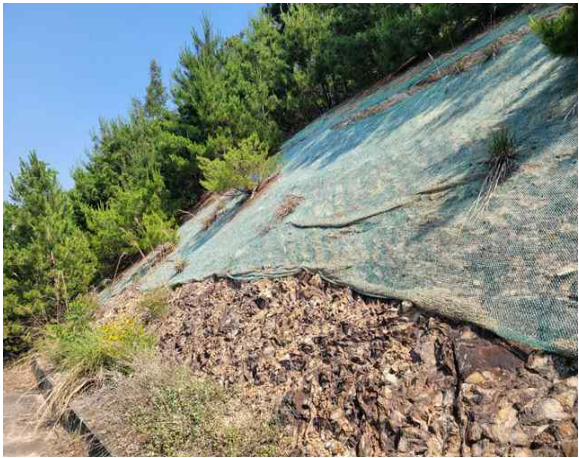
| 전차(2025년 하반기) | | 금차(2026년 상반기) | |
|---|---|---|---|
| 위 치 | STA 14.25k 5단 | 위 치 | STA 14.25k 5단 |

| 전차(2025년 하반기) | | 금차(2026년 상반기) | |
|---|---|---|---|
| 현 황 | 심한풍화 | 현 황 | 심한풍화 |

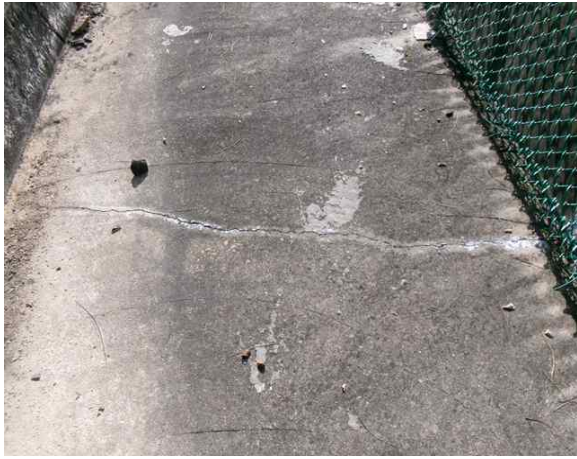
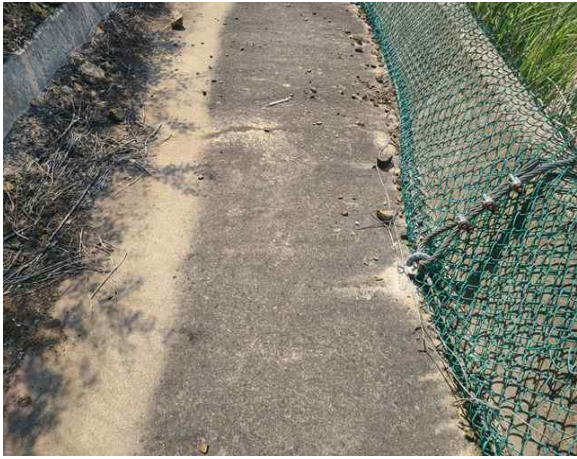
| 전차(2025년 하반기) | | 금차(2026년 상반기) | |
|---|---|---|---|
| 위 치 | STA 14.62k 1소단배수로 | 위 치 | STA 14.62k 1소단배수로 |

| 전차(2025년 하반기) | | 금차(2026년 상반기) | |
|---|---|---|---|
| 현 황 | 균열(L=2.0m) | 현 황 | 균열(L=2.0m) |

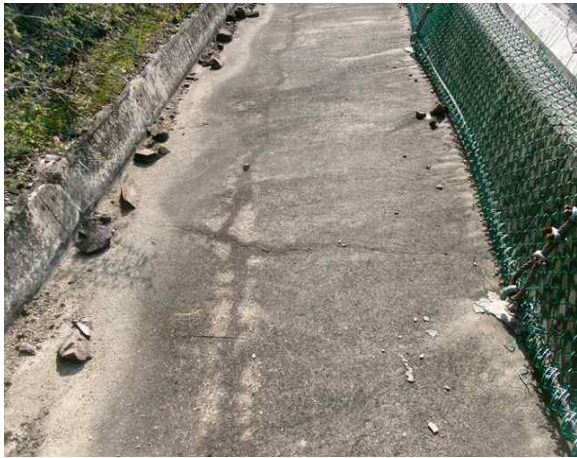
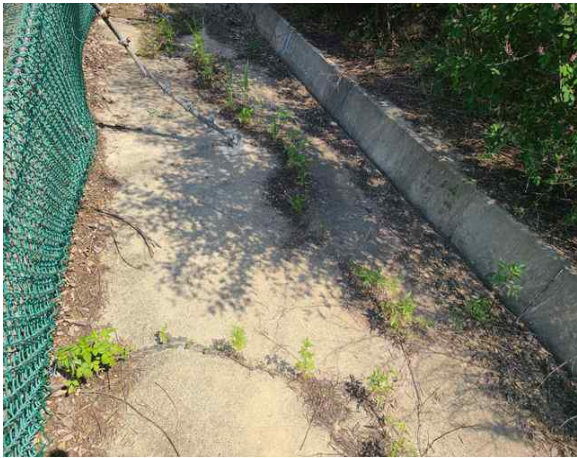
| 전차(2025년 하반기) | | 금차(2026년 상반기) | |
|---|---|---|---|
| 위 치 | STA 14.74k 1소단배수로 | 위 치 | STA 14.74k 1소단배수로 |

| 전차(2025년 하반기) | | 금차(2026년 상반기) | |
|---|---|---|---|
| 현 황 | 균열(L=2.0m) | 현 황 | 균열(L=2.0m) |

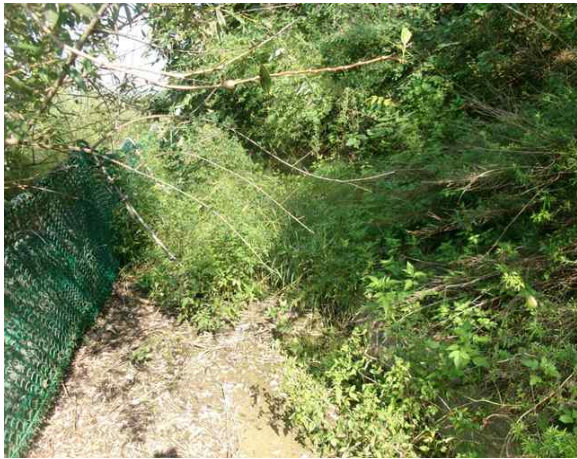
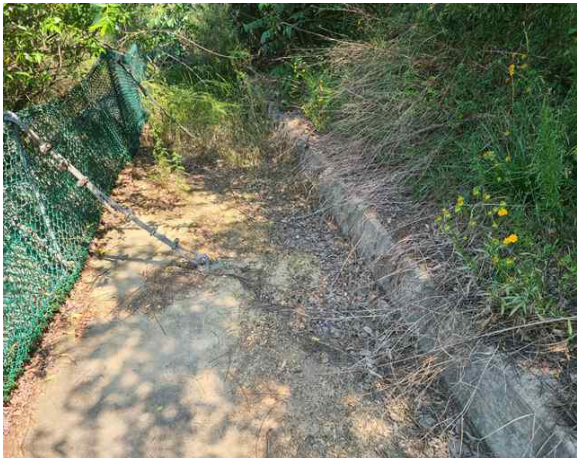
| 전차(2025년 하반기) | | 금차(2026년 상반기) | |
|---|---|---|---|
| 위 치 | 전 구간 1소단배수로 | 위 치 | 전 구간 1소단배수로 |

| 전차(2025년 하반기) | | 금차(2026년 상반기) | |
|---|---|---|---|
| 현 황 | 토사퇴적 | 현 황 | 토사퇴적 |

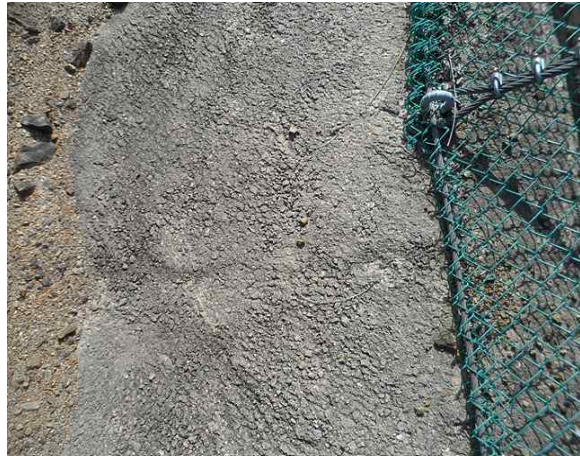
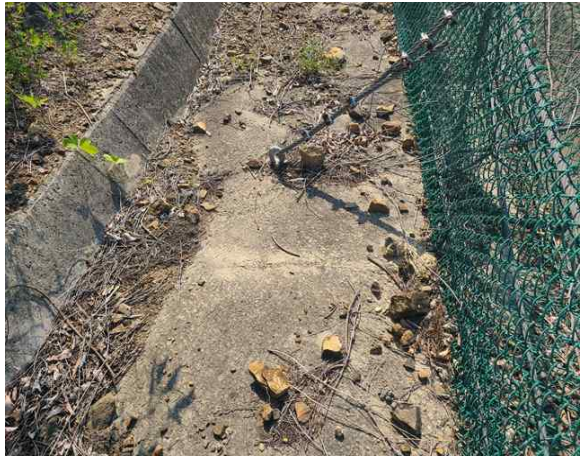
| 전차(2025년 하반기) | | 금차(2026년 상반기) | |
|---|---|---|---|
| 위 치 | STA 15.41k 1소단배수로 | 위 치 | STA 15.41k 1소단배수로 |

| 전차(2025년 하반기) | | 금차(2026년 상반기) | |
|---|---|---|---|
| 현 황 | 균열(L=2.0m) | 현 황 | 균열(L=2.0m) |

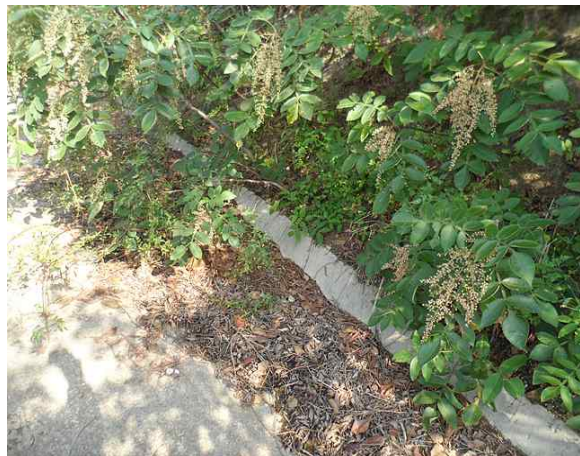
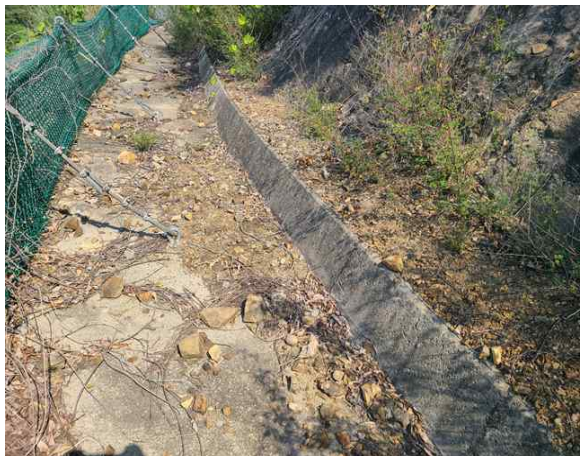
| 전차(2025년 하반기) | | 금차(2026년 상반기) | |
|---|---|---|---|
| 위 치 | 전구간 1소단배수로 | 위 치 | 전구간 1소단배수로 |

| 전차(2025년 하반기) | | 금차(2026년 상반기) | |
|---|---|---|---|
| 현 황 | 토사퇴적 | 현 황 | 토사퇴적 |

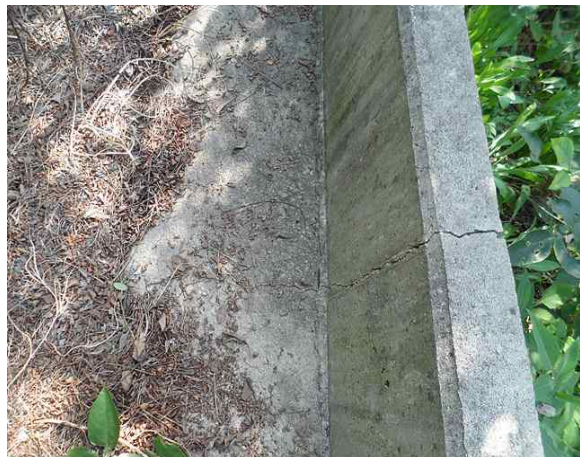
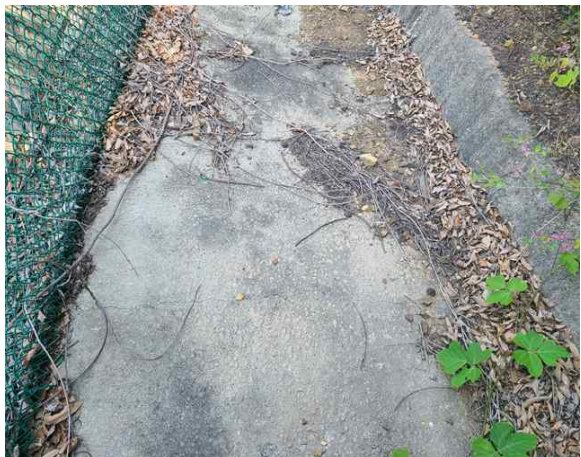
| 전차(2025년 하반기) | | 금차(2026년 상반기) | |
|---|---|---|---|
| 위 치 | STA 15.46k 1소단배수로 | 위 치 | STA 15.46k 1소단배수로 |

| 전차(2025년 하반기) | | 금차(2026년 상반기) | |
|---|---|---|---|
| 현 황 | 균열(L=1.0m) | 현 황 | 균열(L=1.0m) |

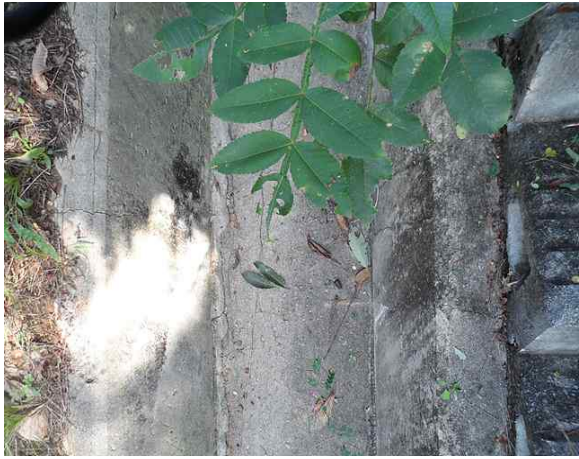
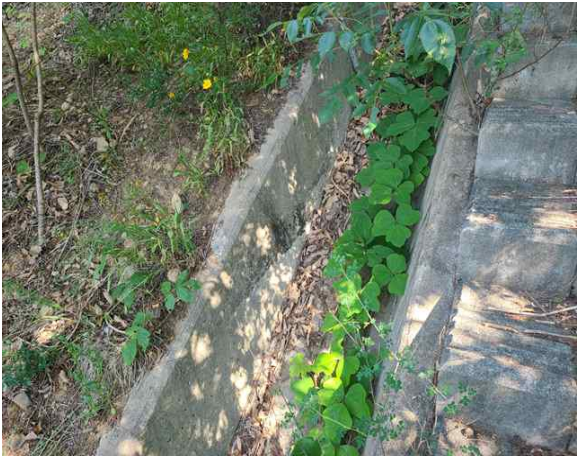
| 전차(2025년 하반기) | | 금차(2026년 상반기) | |
|---|---|---|---|
| 위 치 | STA 15.45k 산마루측구 | 위 치 | STA 15.45k 산마루측구 |

| 전차(2025년 하반기) | | 금차(2026년 상반기) | |
|---|---|---|---|
| 현 황 | 균열(L=1.0m) | 현 황 | 균열(L=1.0m) |

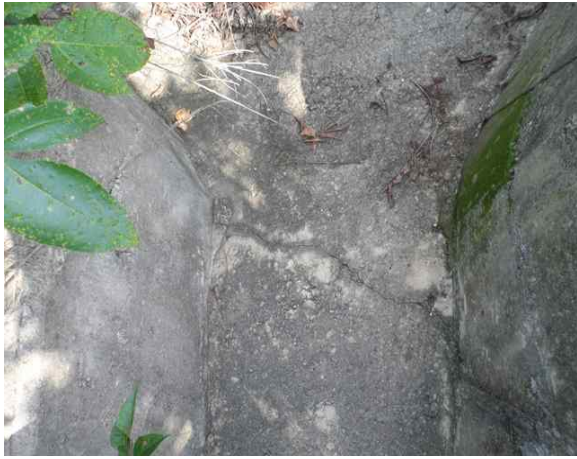
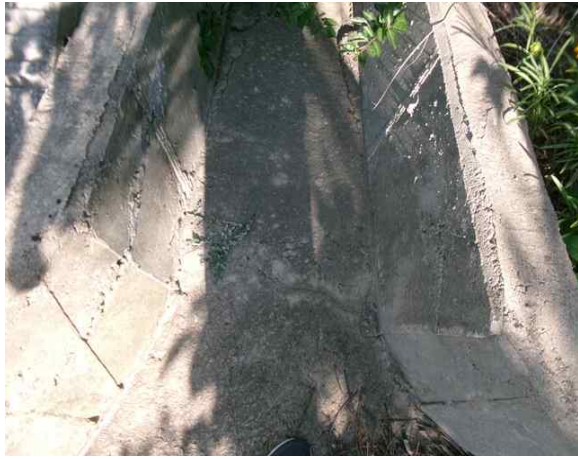
| 전차(2025년 하반기) | | 금차(2026년 상반기) | |
|---|---|---|---|
| 위 치 | STA 15.94k 산마루측구 | 위 치 | STA 15.94k 산마루측구 |

| 전차(2025년 하반기) | | 금차(2026년 상반기) | |
|---|---|---|---|
| 현 황 | 균열(L=2.0m) | 현 황 | 균열(L=2.0m) |

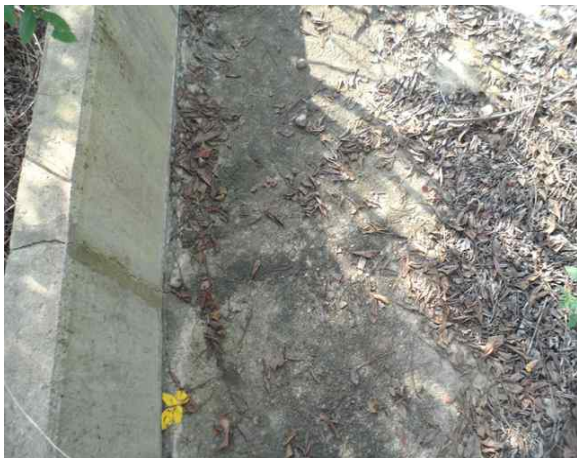
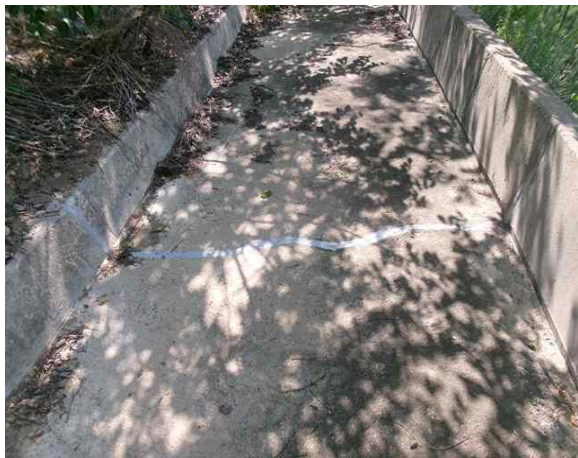
| 전차(2025년 하반기) | | 금차(2026년 상반기) | |
|---|---|---|---|
| 위 치 | STA 15.96k 1소단배수로 | 위 치 | STA 15.96k 1소단배수로 |

| 전차(2025년 하반기) | | 금차(2026년 상반기) | |
|---|---|---|---|
| 현 황 | 균열(L=2.0m) | 현 황 | 보수실시 |

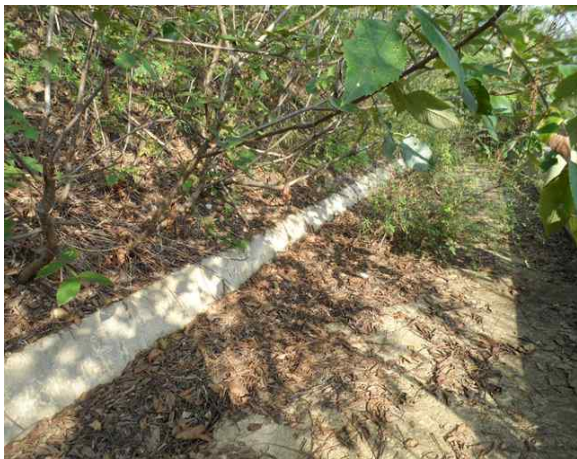
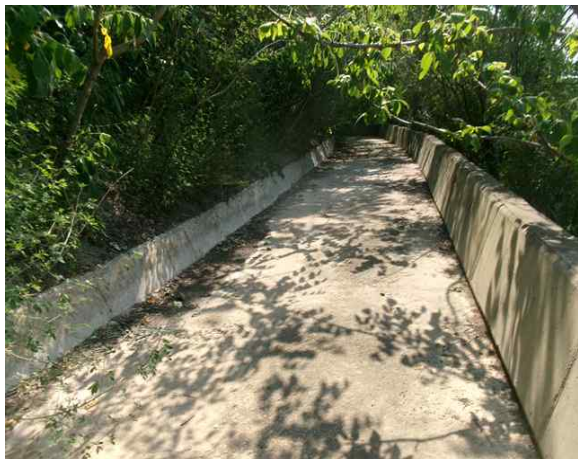
| 전차(2025년 하반기) | | 금차(2026년 상반기) | |
|---|---|---|---|
| 위 치 | STA 15.99k 1소단배수로 | 위 치 | STA 15.99k 1소단배수로 |

| 전차(2025년 하반기) | | 금차(2026년 상반기) | |
|---|---|---|---|
| 현 황 | 토사퇴적 | 현 황 | 정비실시 |

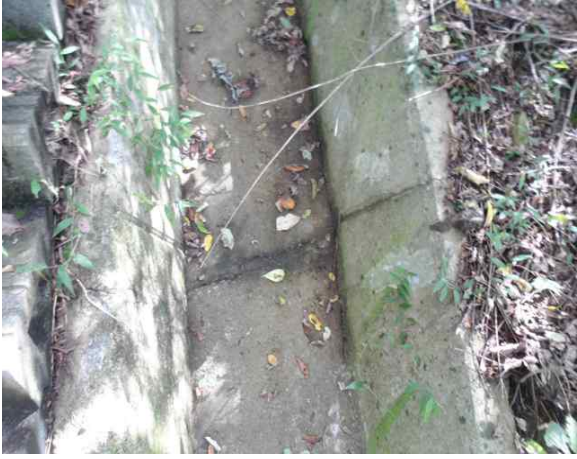
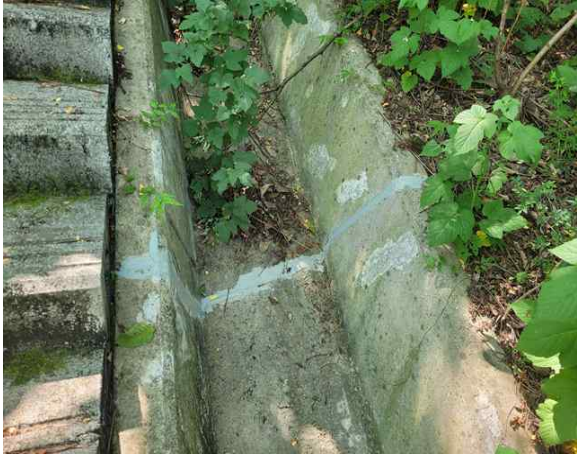
| 전차(2025년 하반기) | | 금차(2026년 상반기) | |
|---|---|---|---|
| 위 치 | STA 16.87k 산마루측구 | 위 치 | STA 16.87k 산마루측구 |

| 전차(2025년 하반기) | | 금차(2026년 상반기) | |
|---|---|---|---|
| 현 황 | 균열(L=1.0m) | 현 황 | 보수실시 |

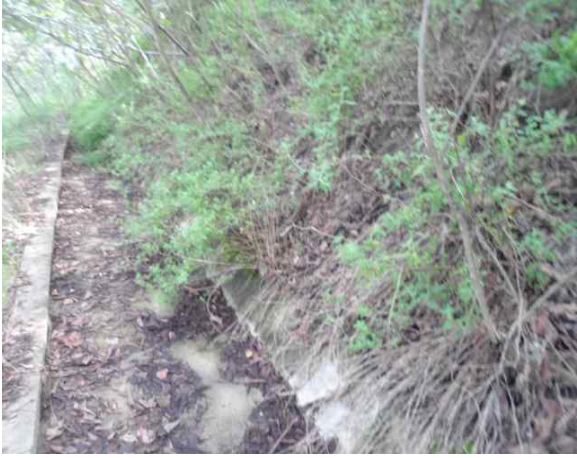
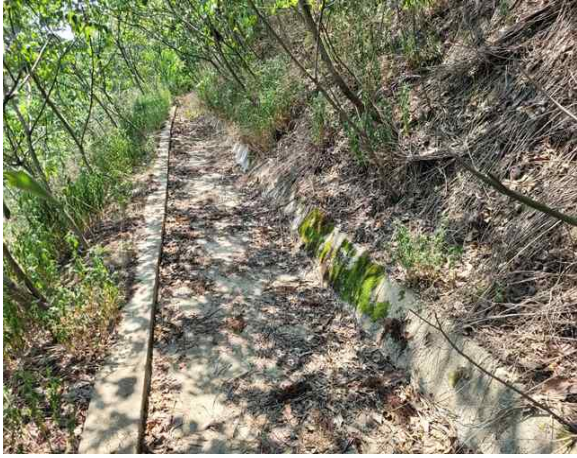
| 전차(2025년 하반기) | | 금차(2026년 상반기) | |
|---|---|---|---|
| 위 치 | STA 16.89k 1소단배수로 | 위 치 | STA 16.89k 1소단배수로 |

| 전차(2025년 하반기) | | 금차(2026년 상반기) | |
|---|---|---|---|
| 현 황 | 토사퇴적 | 현 황 | 토사퇴적 |

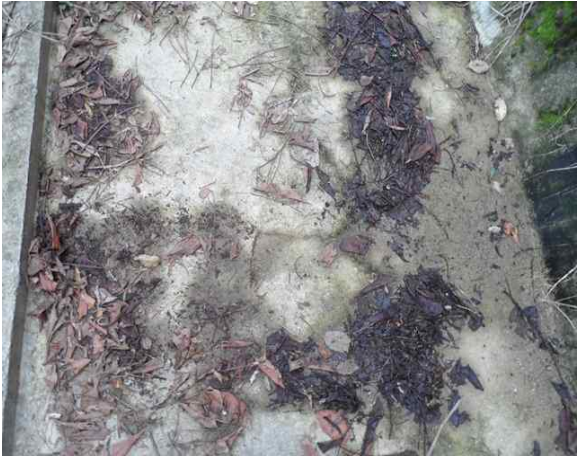
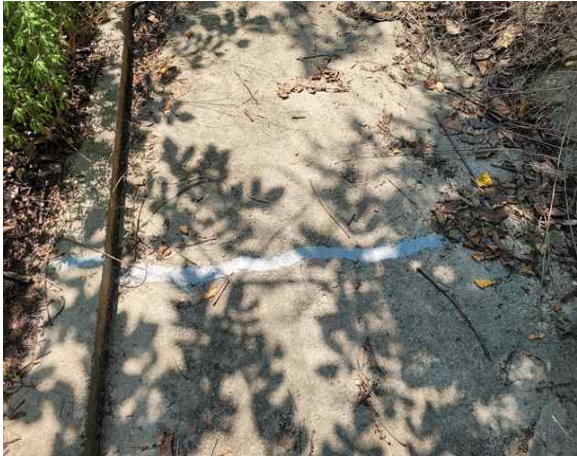
| 전차(2025년 하반기) | | 금차(2026년 상반기) | |
|---|---|---|---|
| 위 치 | STA 16.89k 1소단배수로 | 위 치 | STA 16.89k 1소단배수로 |

| 전차(2025년 하반기) | | 금차(2026년 상반기) | |
|---|---|---|---|
| 현 황 | 균열(L=2.0m) | 현 황 | 보수실시 |

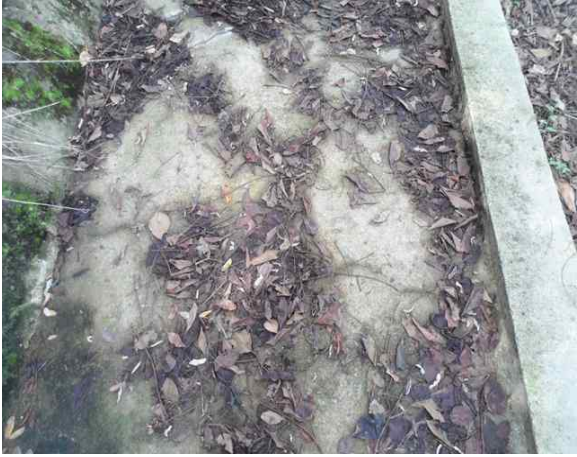
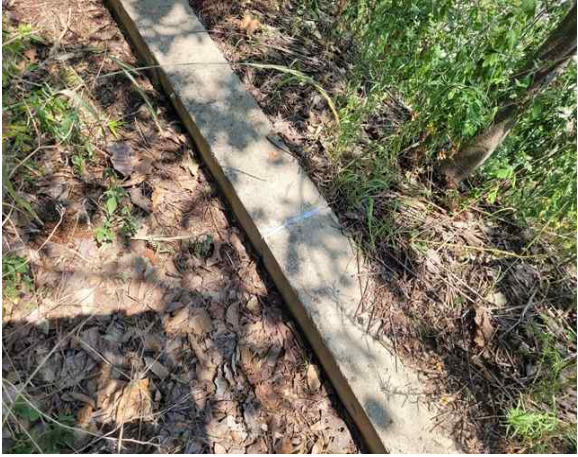
| 전차(2025년 하반기) | | 금차(2026년 상반기) | |
|---|---|---|---|
| 위 치 | STA 16.95k 1소단배수로 | 위 치 | STA 16.95k 1소단배수로 |

| 전차(2025년 하반기) | | 금차(2026년 상반기) | |
|---|---|---|---|
| 현 황 | 균열(L=2.0m) | 현 황 | 보수 실시 |

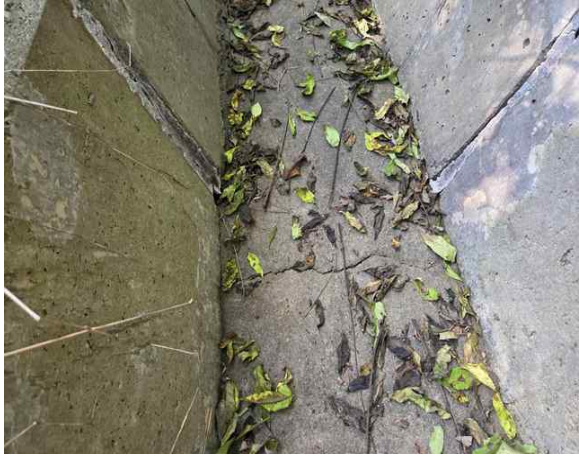
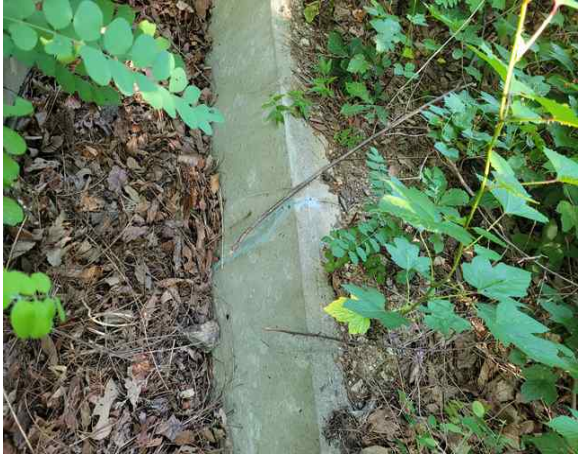
| 전차(2025년 하반기) | | 금차(2026년 상반기) | |
|---|---|---|---|
| 위 치 | STA 16.89k 산마루측구 | 위 치 | STA 16.89k 산마루측구 |

| 전차(2025년 하반기) | | 금차(2026년 상반기) | |
|---|---|---|---|
| 현 황 | 균열(L=0.5m) | 현 황 | 보수실시 |

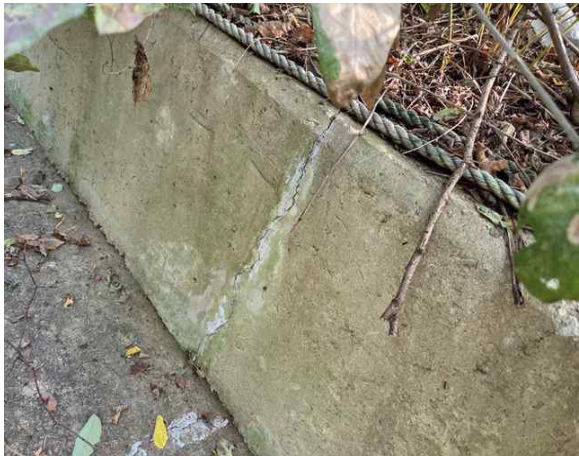
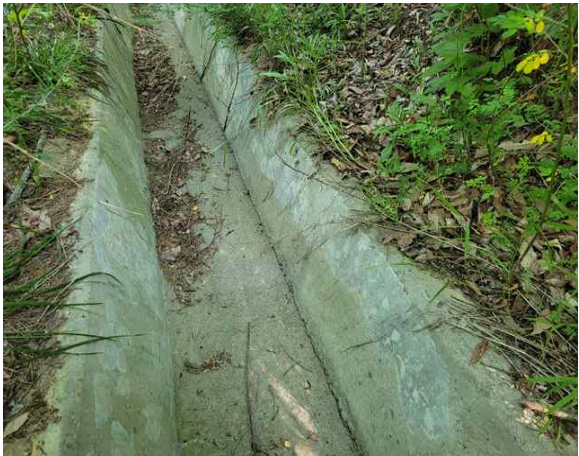
| 전차(2025년 하반기) | | 금차(2026년 상반기) | |
|---|---|---|---|
| 위 치 | STA 16.91k 산마루측구 | 위 치 | STA 16.91k 산마루측구 |

| 전차(2025년 하반기) | | 금차(2026년 상반기) | |
|---|---|---|---|
| 현 황 | 파손(A=0.2m×0.5m) | 현 황 | 보수실시 |

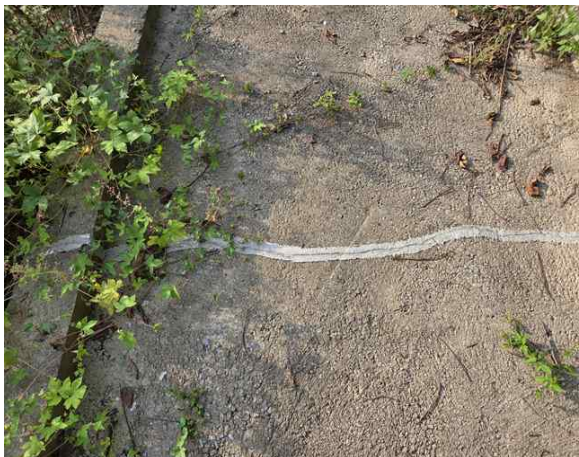
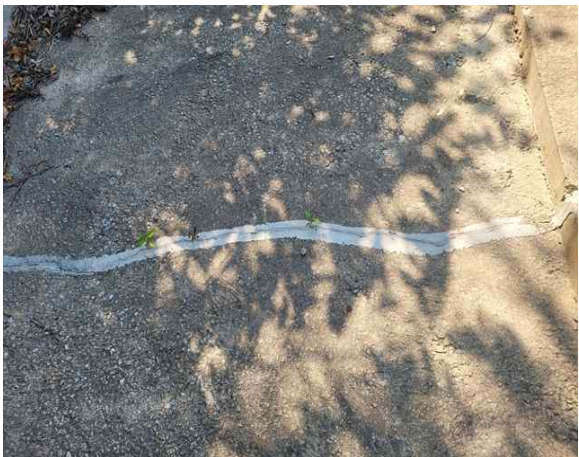
| 전차(2025년 하반기) | | 금차(2026년 상반기) | |
|---|---|---|---|
| 위 치 | STA 16.98k 1소단배수로 | 위 치 | STA 16.98k 1소단배수로 |

| 전차(2025년 하반기) | | 금차(2026년 상반기) | |
|---|---|---|---|
| 현 황 | 균열(L=2.0m) | 현 황 | 균열(L=2.0m) |

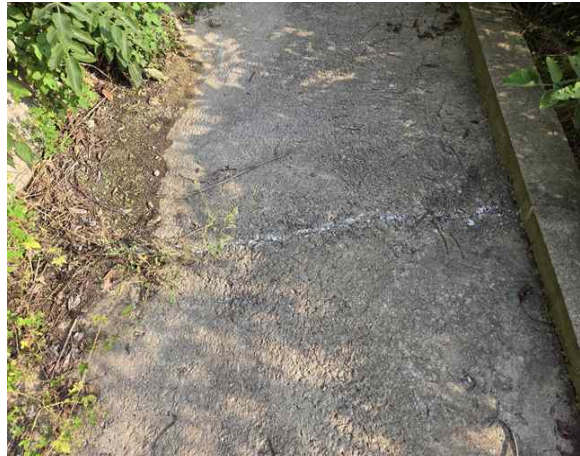
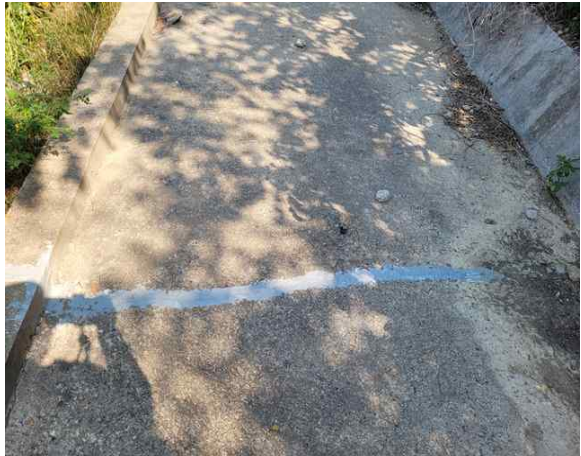
| 전차(2025년 하반기) | | 금차(2026년 상반기) | |
|---|---|---|---|
| 위 치 | STA 17.14k 1소단배수로 | 위 치 | STA 17.14k 1소단배수로 |

| 전차(2025년 하반기) | | 금차(2026년 상반기) | |
|---|---|---|---|
| 현 황 | 균열(L=2.0m) | 현 황 | 보수실시 |

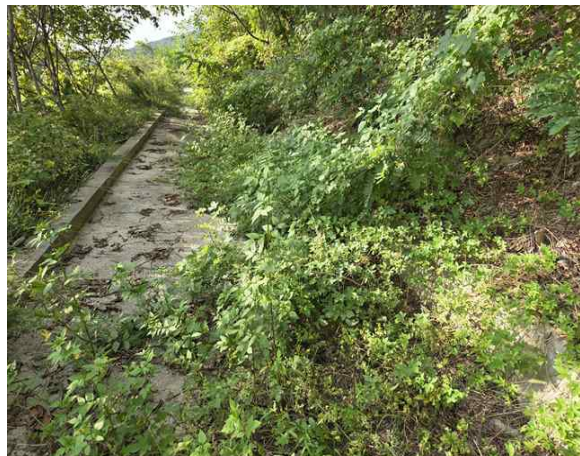
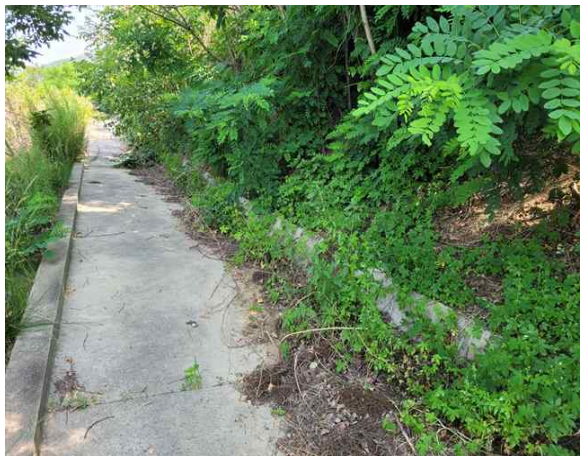
| 전차(2025년 하반기) | | 금차(2026년 상반기) | |
|---|---|---|---|
| 위 치 | STA 17.15k 1소단배수로 | 위 치 | STA 17.15k 1소단배수로 |

| 전차(2025년 하반기) | | 금차(2026년 상반기) | |
|---|---|---|---|
| 현 황 | 토사퇴적 | 현 황 | 토사퇴적 |

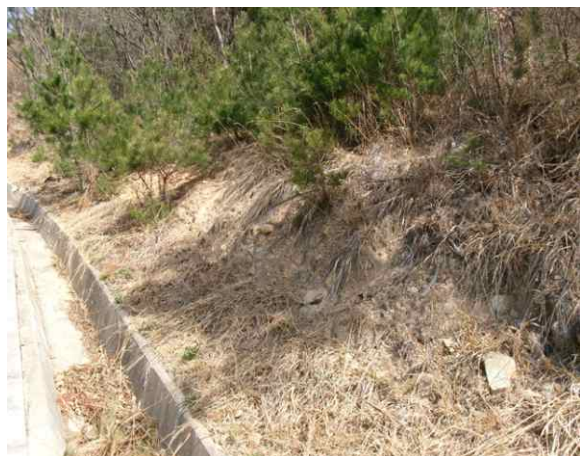
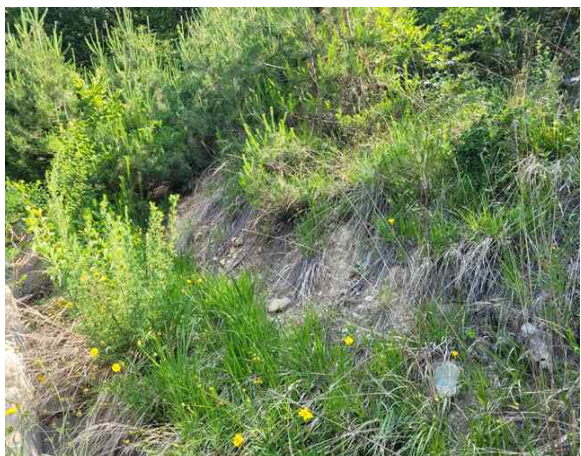
| 전차(2025년 하반기) | | 금차(2026년 상반기) | |
|---|---|---|---|
| 위 치 | STA 17.25k 자연사면(25년 상반기) | 위 치 | STA 17.25k 자연사면 |

| 전차(2025년 하반기) | | 금차(2026년 상반기) | |
|---|---|---|---|
| 현 황 | 표층유실 | 현 황 | 표층유실 |

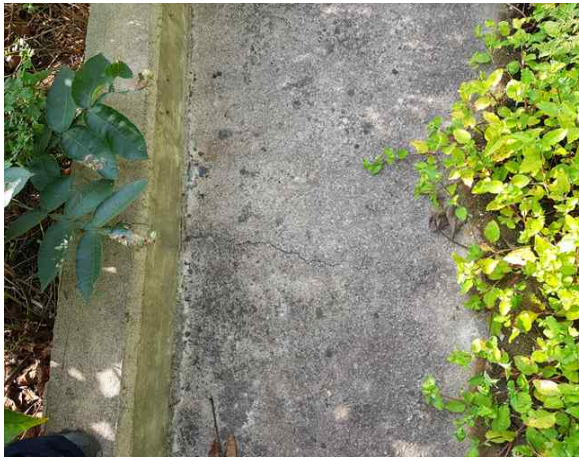
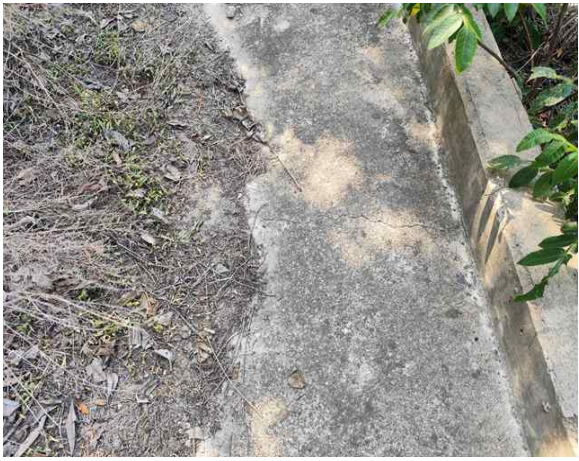
| 전차(2025년 하반기) | | 금차(2026년 상반기) | |
|---|---|---|---|
| 위 치 | 전구간 1소단배수로 | 위 치 | 전구간 1소단배수로 |

| 전차(2025년 하반기) | | 금차(2026년 상반기) | |
|---|---|---|---|
| 현 황 | 토사퇴적 | 현 황 | 토사퇴적 |

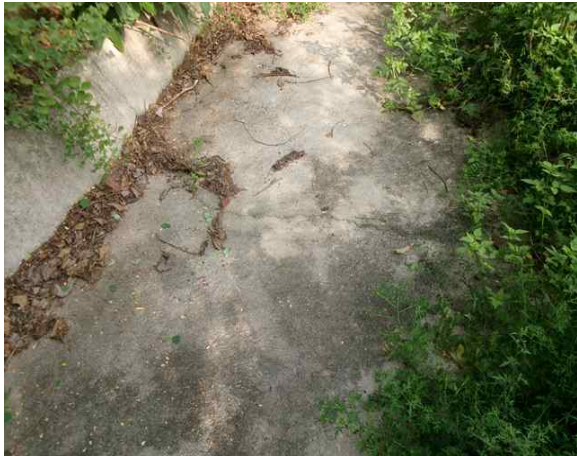
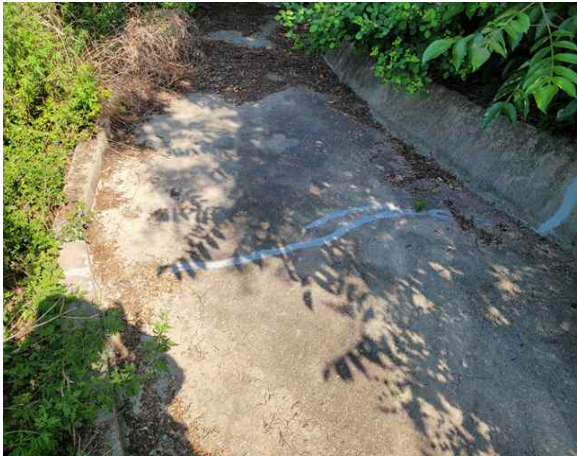
| 전차(2025년 하반기) | | 금차(2026년 상반기) | |
|---|---|---|---|
| 위 치 | STA 18.24k 1소단배수로 | 위 치 | STA 18.24k 1소단배수로 |

| 전차(2025년 하반기) | | 금차(2026년 상반기) | |
|---|---|---|---|
| 현 황 | 균열(L=2.0m) | 현 황 | 보수실시 |

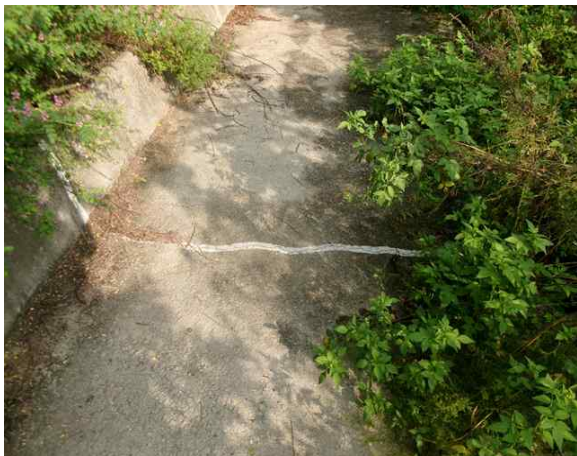
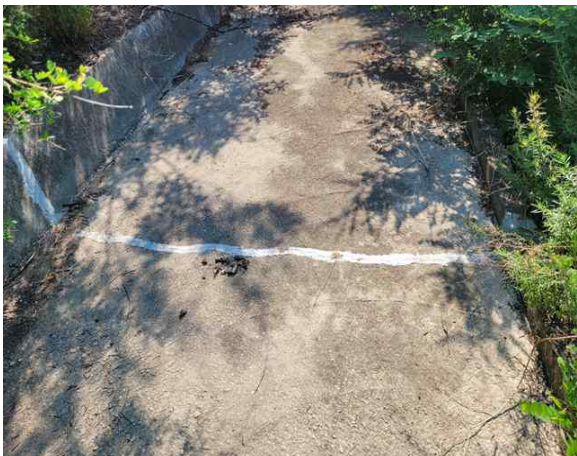
| 전차(2025년 하반기) | | 금차(2026년 상반기) | |
|---|---|---|---|
| 위 치 | STA 18.28k 1소단배수로 | 위 치 | STA 18.28k 1소단배수로 |

| 전차(2025년 하반기) | | 금차(2026년 상반기) | |
|---|---|---|---|
| 현 황 | 균열(L=2.0m) | 현 황 | 보수실시 |

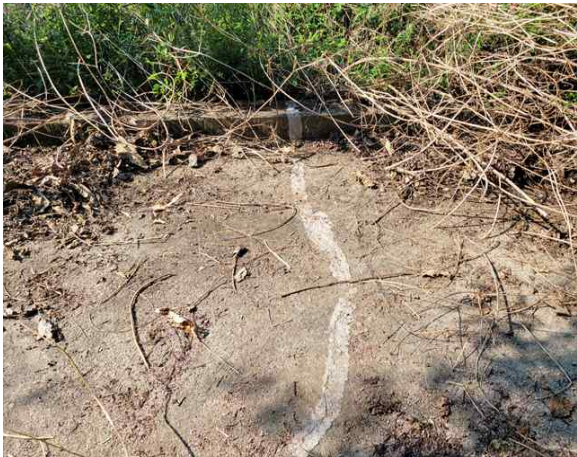
| 전차(2025년 하반기) | | 금차(2026년 상반기) | |
|---|---|---|---|
| 위 치 | - | 위 치 | STA 18.26k 1소단배수로 |

| 전차(2025년 하반기) | | 금차(2026년 상반기) | |
|---|---|---|---|
| 현 황 | - | 현 황 | 재균열(L=2.0m) |

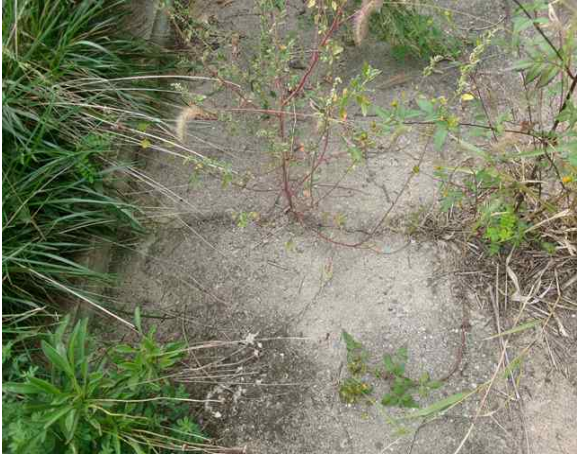
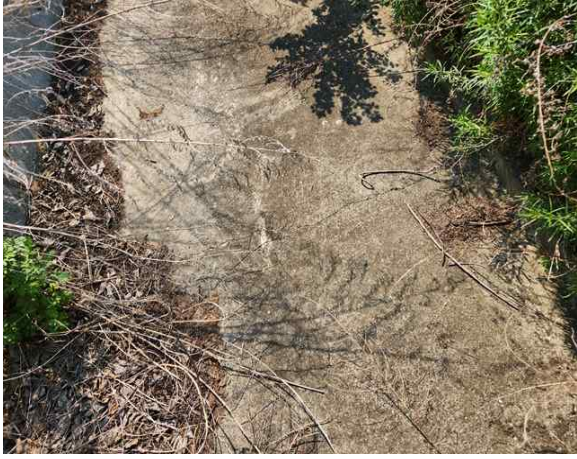
| 전차(2025년 하반기) | | 금차(2026년 상반기) | |
|---|---|---|---|
| 위 치 | STA 21.94k 1소단배수로 | 위 치 | STA 21.94k 1소단배수로 |

| 전차(2025년 하반기) | | 금차(2026년 상반기) | |
|---|---|---|---|
| 현 황 | 균열(L=2.0m) | 현 황 | 균열(L=2.0m) |

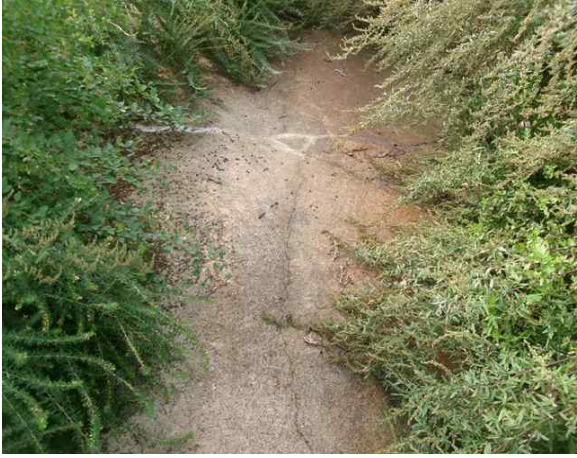
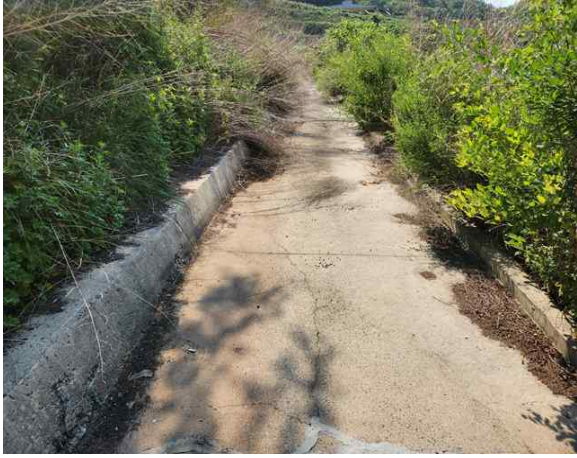
| 전차(2025년 하반기) | | 금차(2026년 상반기) | |
|---|---|---|---|
| 위 치 | STA 21.94k 1소단배수로 | 위 치 | STA 21.94k 1소단배수로 |

| 전차(2025년 하반기) | | 금차(2026년 상반기) | |
|---|---|---|---|
| 현 황 | 균열(L=2.0m) | 현 황 | 균열(L=2.0m) |

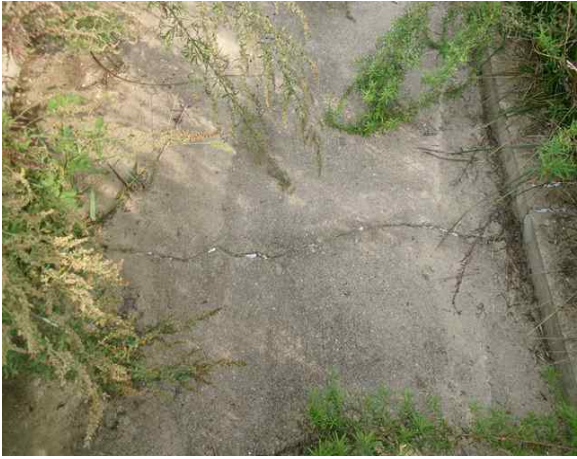
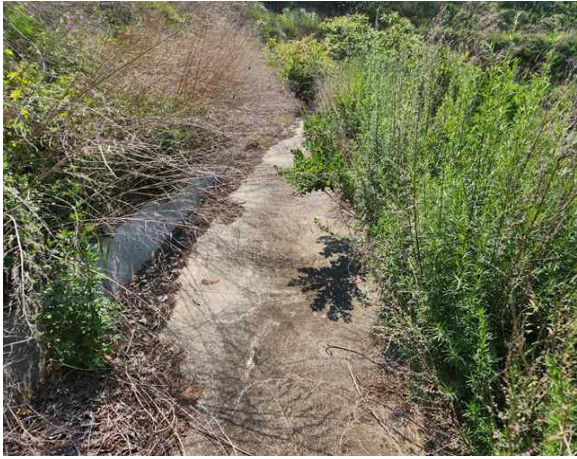
| 전차(2025년 하반기) | | 금차(2026년 상반기) | |
|---|---|---|---|
| 위 치 | STA 22.04k 1소단배수로 | 위 치 | STA 22.04k 1소단배수로 |

| 전차(2025년 하반기) | | 금차(2026년 상반기) | |
|---|---|---|---|
| 현 황 | 균열(L=2.0m) | 현 황 | 균열(L=2.0m) |

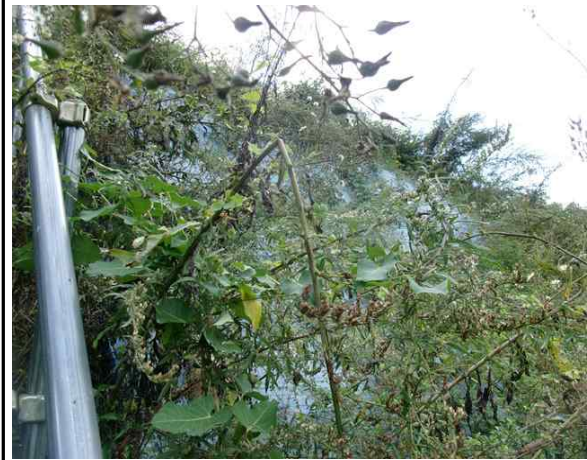
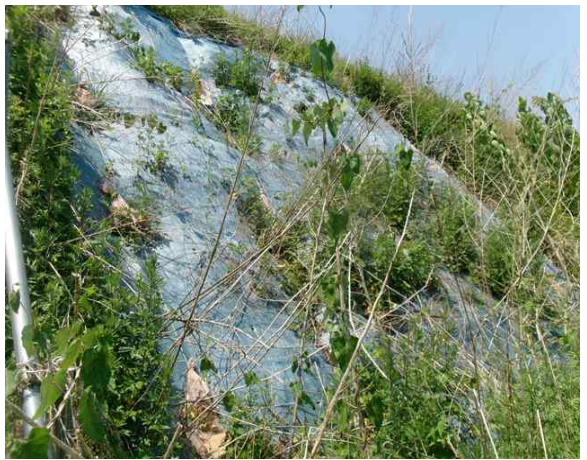
| 전차(2025년 하반기) | | 금차(2026년 상반기) | |
|---|---|---|---|
| 위 치 | STA 22.00k 2단 | 위 치 | STA 22.00k 2단 |

| 전차(2025년 하반기) | | 금차(2026년 상반기) | |
|---|---|---|---|
| 현 황 | 임시보수 | 현 황 | 임시보수 |

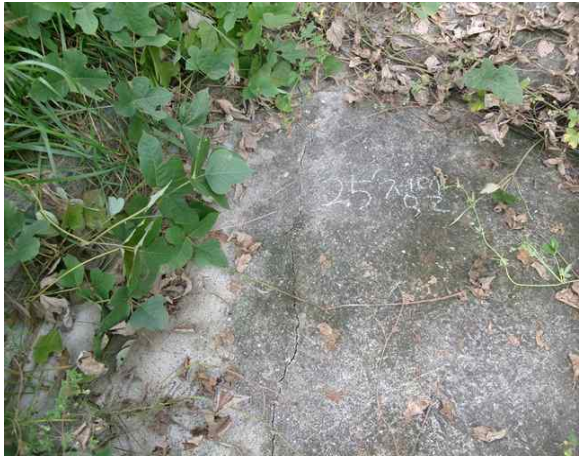
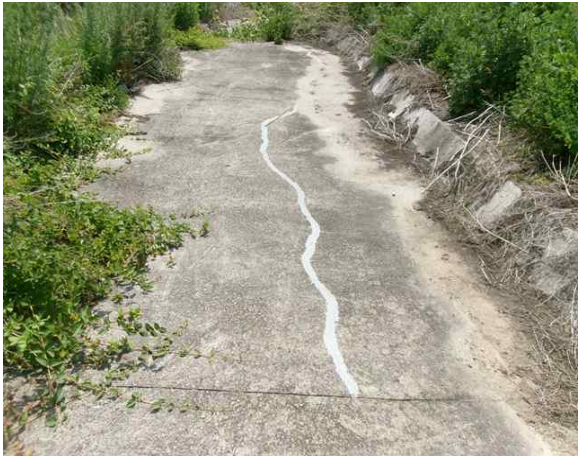
| 전차(2025년 하반기) | | 금차(2026년 상반기) | |
|---|---|---|---|
| 위 치 | STA 22.01k 1소단배수로 | 위 치 | STA 22.01k 1소단배수로 |

| 전차(2025년 하반기) | | 금차(2026년 상반기) | |
|---|---|---|---|
| 현 황 | 균열(L=5.0m) | 현 황 | 보수실시 |

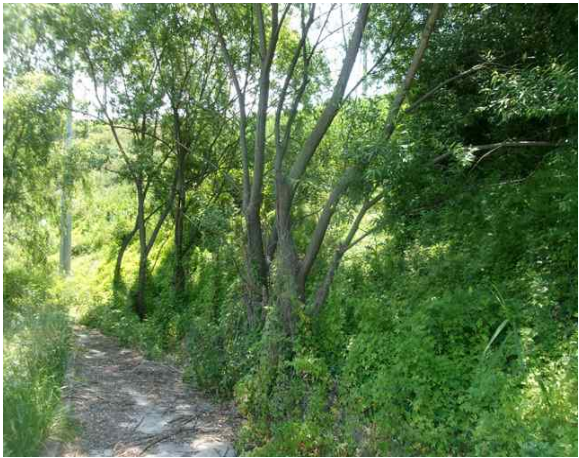
| 전차(2025년 하반기) | | 금차(2026년 상반기) | |
|---|---|---|---|
| 위 치 | - | 위 치 | STA 22.04k 4단 |

| 전차(2025년 하반기) | | 금차(2026년 상반기) | |
|---|---|---|---|
| 현 황 | - | 현 황 | 수목 |

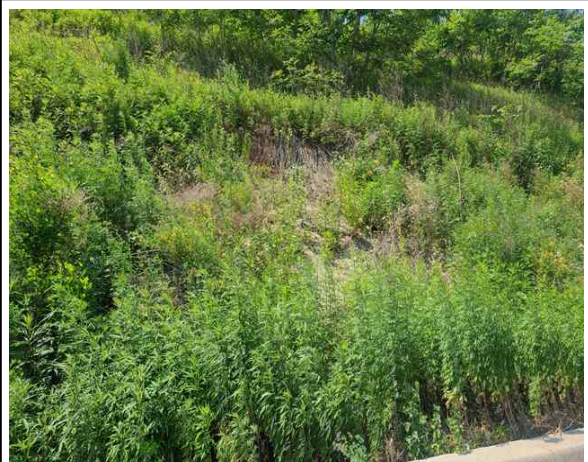
| 위 치 | STA 22.99k 1단 |

| 현 황 | 표층유실 (V=5.0m×3.0m×0.5m) |

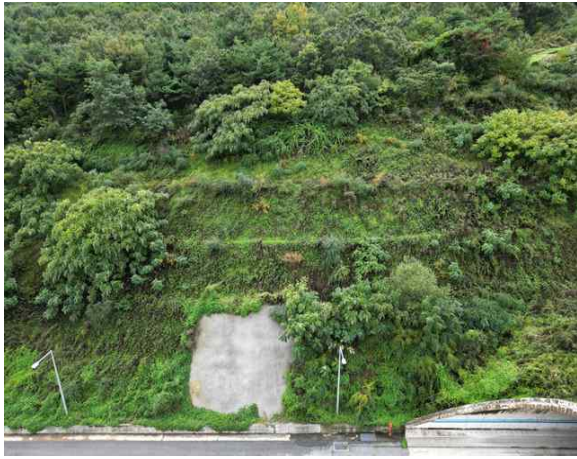
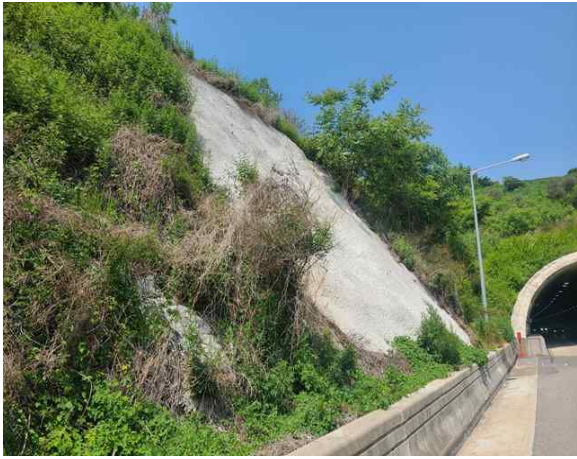
| 전차(2025년 하반기) | | 금차(2026년 상반기) | |
|---|---|---|---|
| 위 치 | STA 22.94k 숏크리트 보호공 | 위 치 | STA 22.94k 숏크리트 보호공 |

| 전차(2025년 하반기) | | 금차(2026년 상반기) | |
|---|---|---|---|
| 현 황 | 상태양호 | 현 황 | 상태양호 |

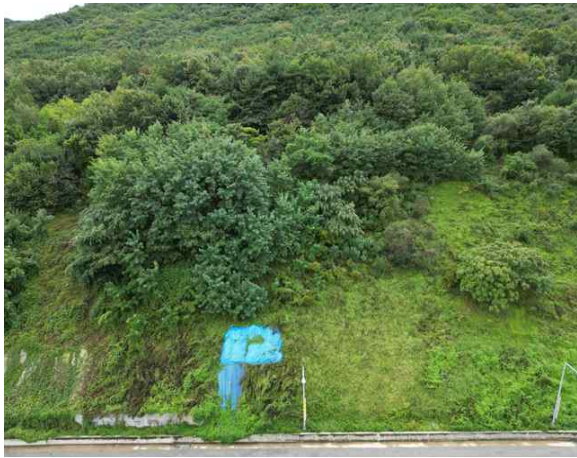
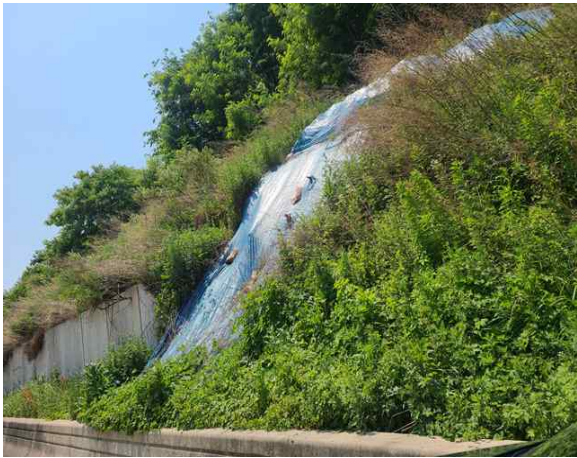
| 전차(2025년 하반기) | | 금차(2026년 상반기) | |
|---|---|---|---|
| 위 치 | STA 23.19k 1단 사면 | 위 치 | STA 23.19k 1단 사면 |

| 전차(2025년 하반기) | | 금차(2026년 상반기) | |
|---|---|---|---|
| 현 황 | 임시보수 | 현 황 | 임시보수 |

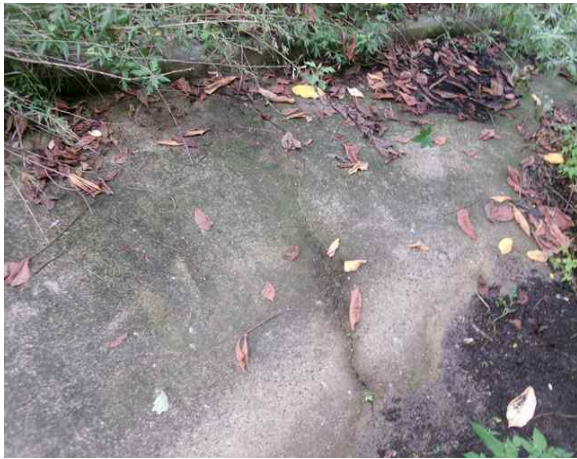
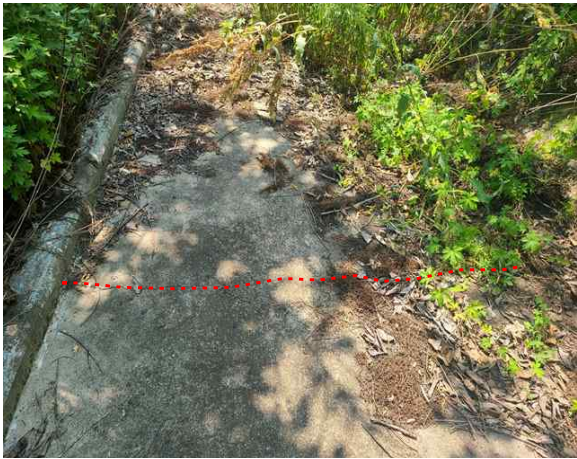
| 전차(2025년 하반기) | | 금차(2026년 상반기) | |
|---|---|---|---|
| 위 치 | STA 23.02k 1소단배수로 | 위 치 | STA 23.02k 1소단배수로 |

| 전차(2025년 하반기) | | 금차(2026년 상반기) | |
|---|---|---|---|
| 현 황 | 균열(L=2.0m) | 현 황 | 균열(L=2.0m) |
