# 절토사면 전경

# 1. 영천절토01

## 전경 및 손상현황 사진

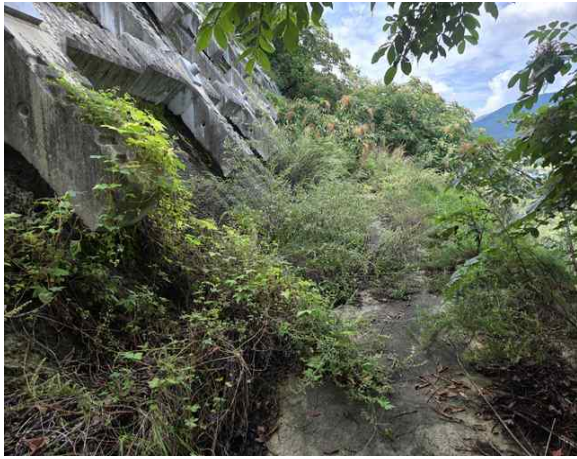
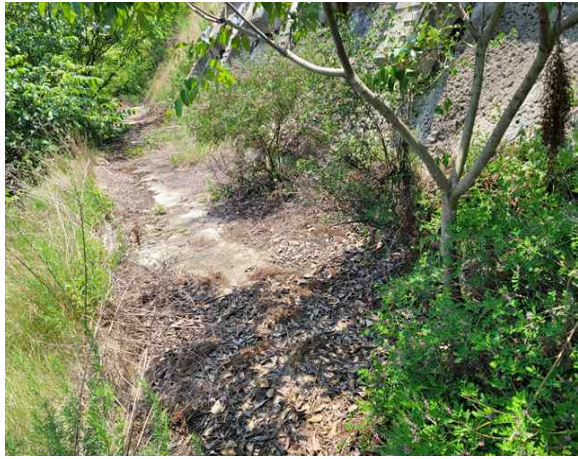
| 전차(2025년 하반기) | | 금차(2026년 상반기) | |
|---|---|---|---|
| 위 치 | STA 24.85k 소단배수로 | 위 치 | STA 24.85k 소단배수로 |

| 전차(2025년 하반기) | | 금차(2026년 상반기) | |
|---|---|---|---|
| 현 황 | 토사퇴적 (V=40.0m×0.5m×0.1m) | 현 황 | 토사퇴적 (V=40.0m×0.5m×0.1m) |

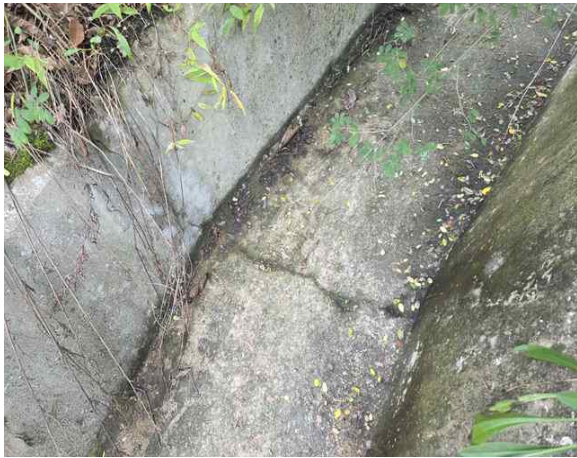
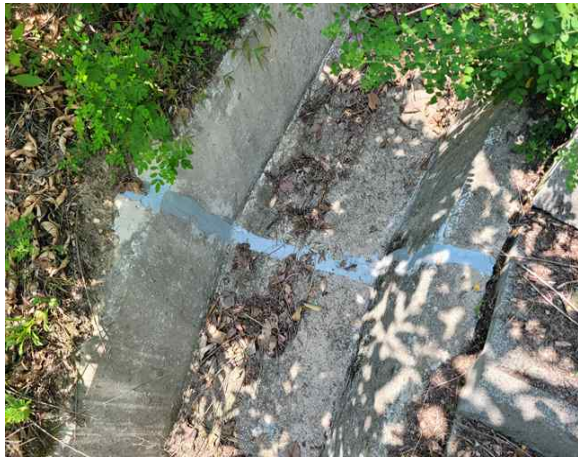
| 전차(2025년 하반기) | | 금차(2026년 상반기) | |
|---|---|---|---|
| 위 치 | STA 24.91k 산마루측구 | 위 치 | STA 24.91k 산마루측구 |

| 전차(2025년 하반기) | | 금차(2026년 상반기) | |
|---|---|---|---|
| 현 황 | 균열 보수실시 | 현 황 | 균열 보수실시 |

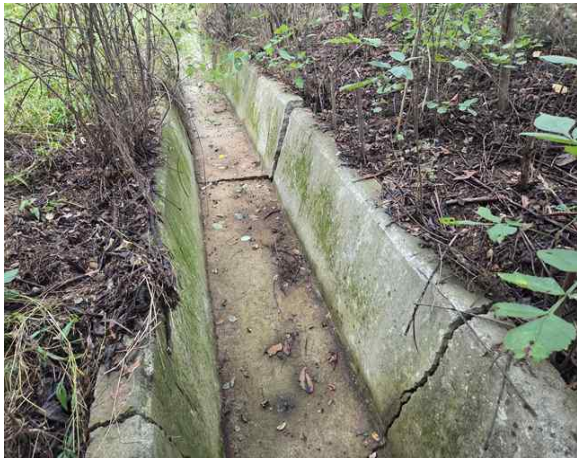
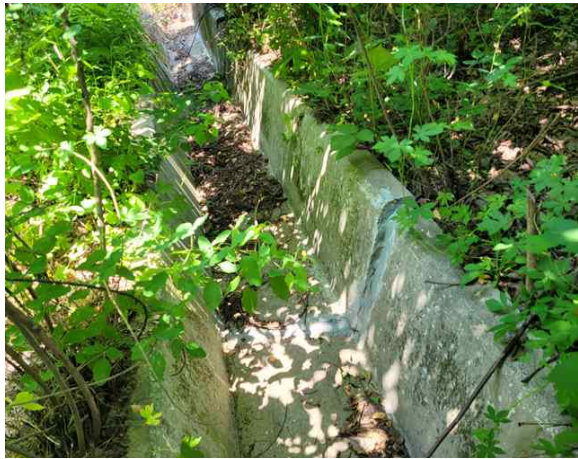
| 전차(2025년 하반기) | | 금차(2026년 상반기) | |
|---|---|---|---|
| 위 치 | STA 24.91k 산마루측구 | 위 치 | STA 24.93k 산마루측구 |

| 전차(2025년 하반기) | | 금차(2026년 상반기) | |
|---|---|---|---|
| 현 황 | 균열 보수실시 | 현 황 | 파손 보수실시 |

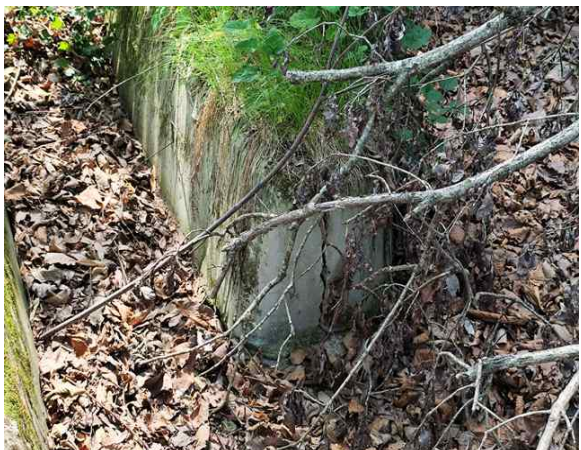
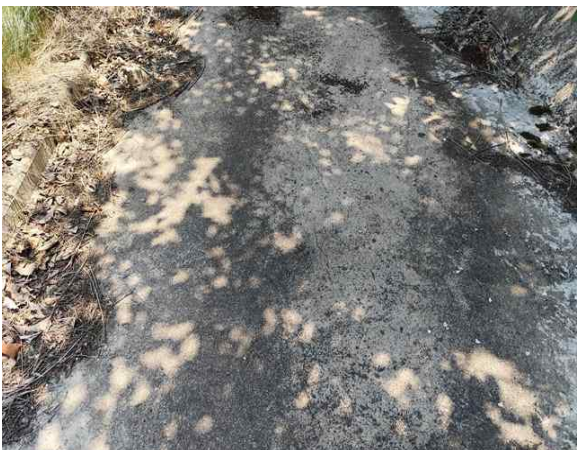
| 위 치 | STA 25.86k 산마루측구 | 위 치 | STA 25.89k 1소단배수로 |

| 현 황 | 파손(A=0.1m×0.8m) | 현 황 | 균열(L=2.0m) |

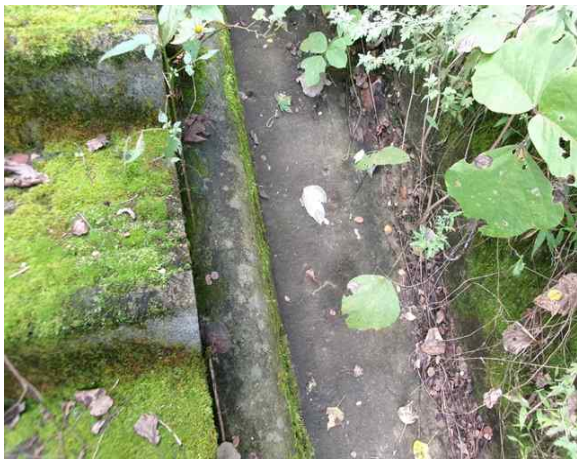
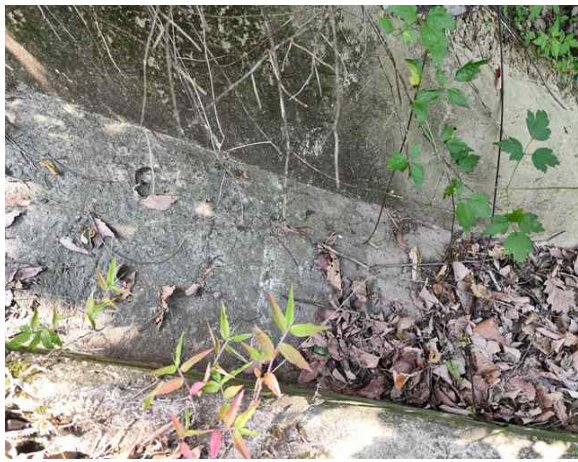
| 전차(2025년 하반기) | | 금차(2026년 상반기) | |
|---|---|---|---|
| 위 치 | STA 25.89k 산마루측구 | 위 치 | STA 25.89k 산마루측구 |

| 전차(2025년 하반기) | | 금차(2026년 상반기) | |
|---|---|---|---|
| 현 황 | 균열(L=0.5m) | 현 황 | 균열(L=0.5m) |

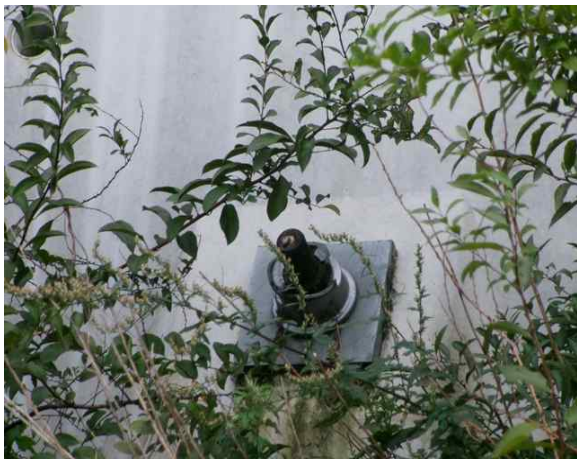
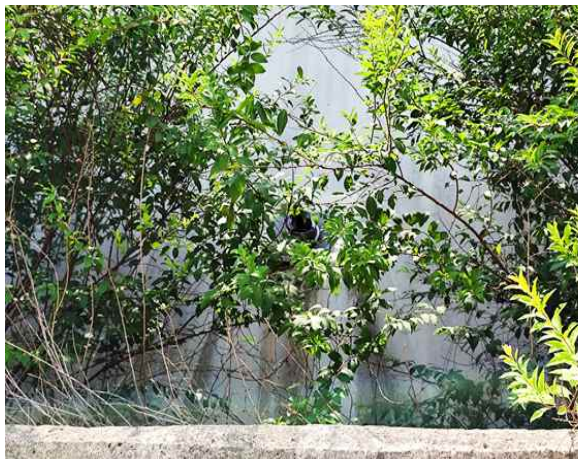
| 전차(2025년 하반기) | | 금차(2026년 상반기) | |
|---|---|---|---|
| 위 치 | STA 25.93k 패널식옹벽 | 위 치 | STA 25.93k 패널식옹벽 |

| 전차(2025년 하반기) | | 금차(2026년 상반기) | |
|---|---|---|---|
| 현 황 | 앵커캡 파손 | 현 황 | 앵커캡 파손 |

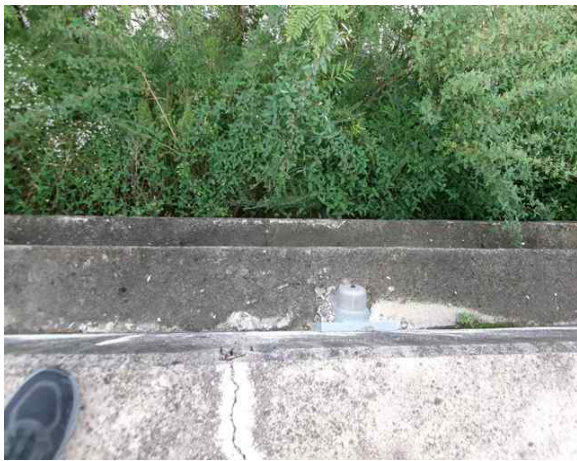
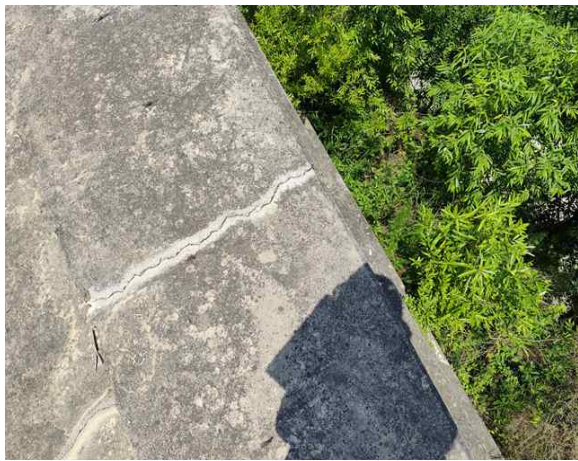
| 전차(2025년 하반기) | | 금차(2026년 상반기) | |
|---|---|---|---|
| 위 치 | STA 25.97k 계단식옹벽 | 위 치 | STA 25.97k 계단식옹벽 |

| 전차(2025년 하반기) | | 금차(2026년 상반기) | |
|---|---|---|---|
| 현 황 | 균열(L=4.0m) | 현 황 | 균열(L=4.0m) |

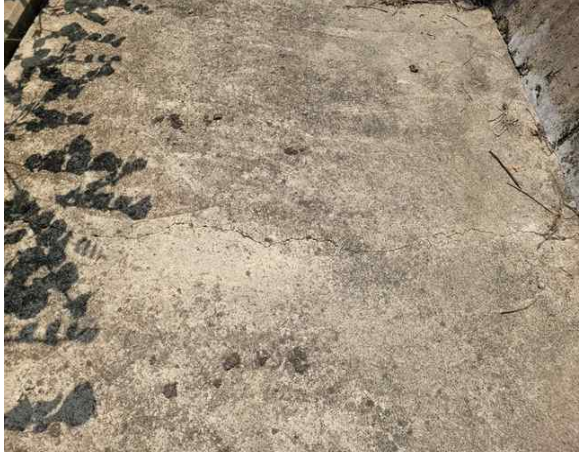
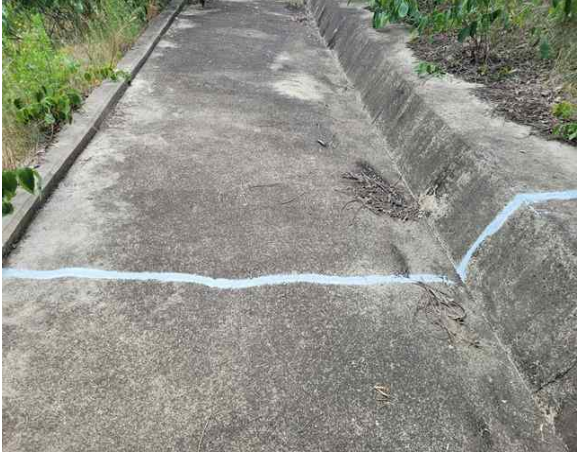
| 위 치 | STA 26.83k 1소단배수로 | 위 치 | STA 26.79k 1소단배수로 |

| 현 황 | 균열 (L=2.0m) | 현 황 | 균열 보수 실시 |

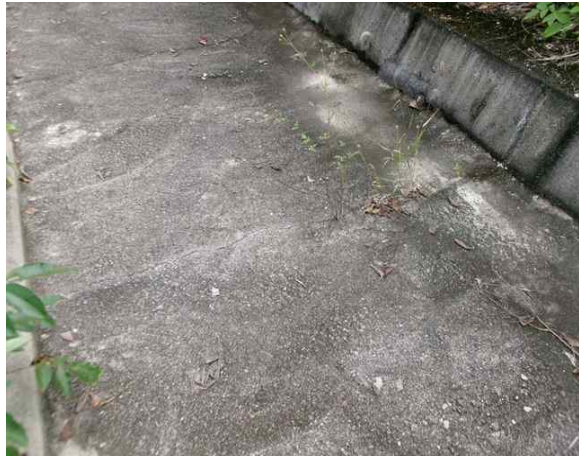
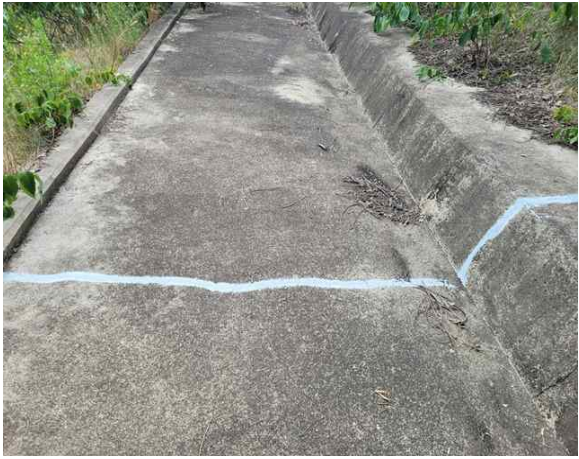
| 전차(2025년 하반기) | | 금차(2026년 상반기) | |
|---|---|---|---|
| 위 치 | STA 26.79k 1소단배수로 | 위 치 | STA 26.79k 1소단배수로 |

| 전차(2025년 하반기) | | 금차(2026년 상반기) | |
|---|---|---|---|
| 현 황 | 균열(L=2.0m) | 현 황 | 균열 보수실시 |

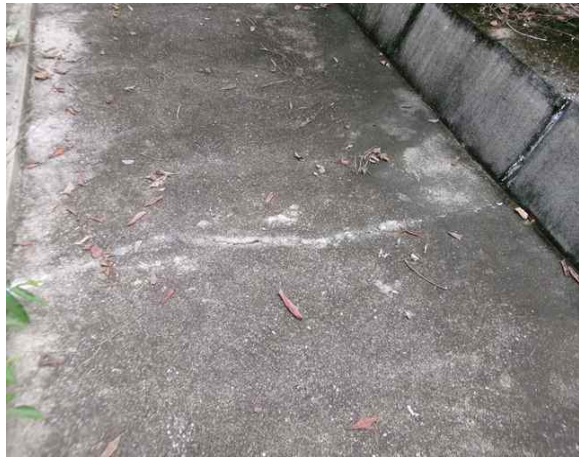
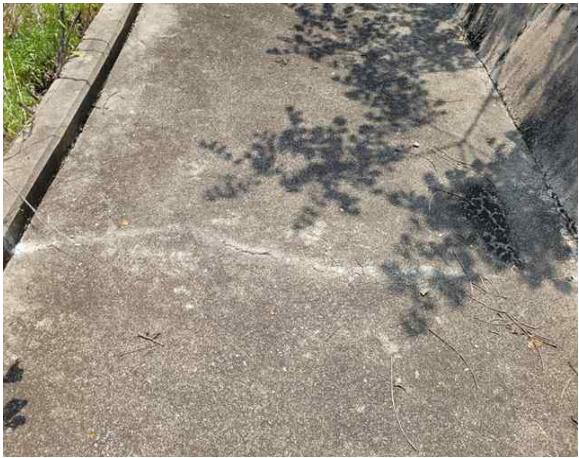
| 전차(2025년 하반기) | | 금차(2026년 상반기) | |
|---|---|---|---|
| 위 치 | STA 26.82k 1소단배수로 | 위 치 | STA 26.82k 1소단배수로 |

| 전차(2025년 하반기) | | 금차(2026년 상반기) | |
|---|---|---|---|
| 현 황 | 균열(L=2.0m) | 현 황 | 균열(L=2.0m) |

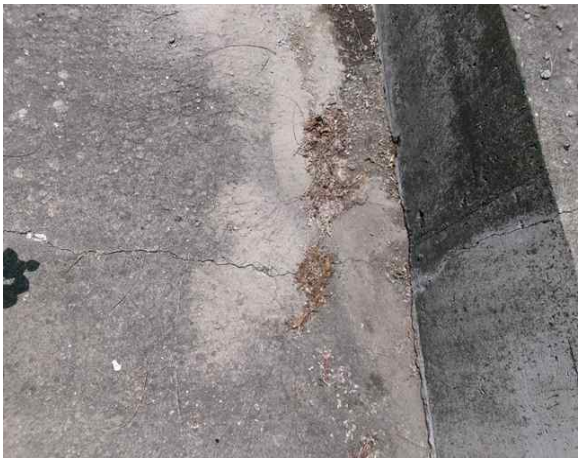
| 위 치 | STA 27.51k 1소단배수로 | 위 치 | STA 27.53k 1소단배수로 |

| 현 황 | 균열(L=4.0m) | 현 황 | 재균열(L=2.0m) |

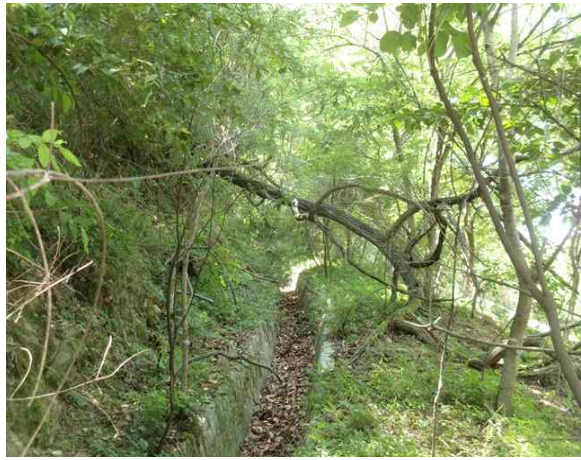
| 위 치 | STA 27.58k 자연사면 | 위 치 | STA 27.59k 산마루측구 |

| 현 황 | 수목전도 | 현 황 | 토사퇴적(A=2.0m×2.0m) |

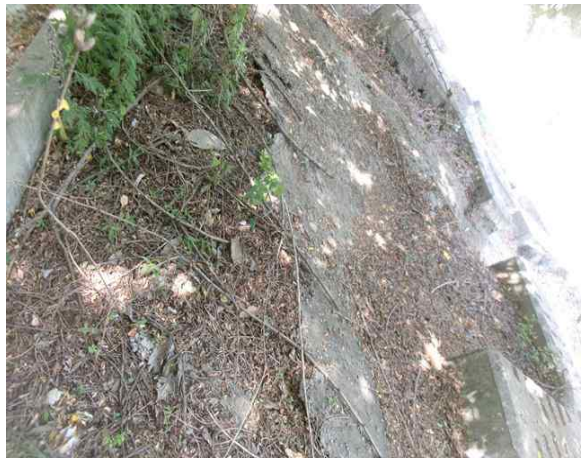
| 위 치 | STA 27.86k 솟크리트 | 위 치 | STA 27.51k 1소단배수로 |

| 현 황 | 들뜸(A=2.0m×0.5m) | 현 황 | 토사퇴적 정비실시 |

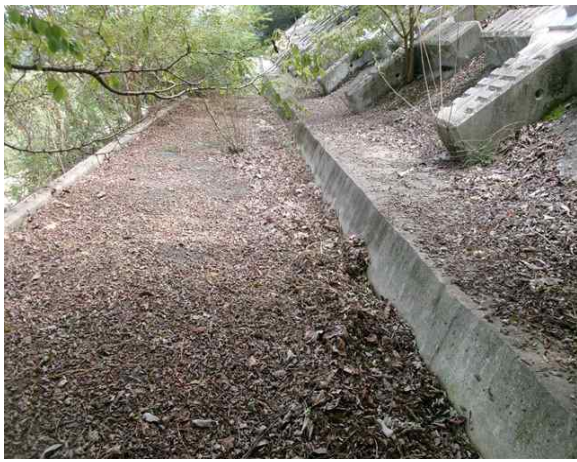
| 전차(2025년 하반기) | | 금차(2026년 상반기) | |
|---|---|---|---|
| 위 치 | STA 27.51k 1소단배수로 | 위 치 | STA 27.51k 1소단배수로 |

| 전차(2025년 하반기) | | 금차(2026년 상반기) | |
|---|---|---|---|
| 현 황 | 토사퇴적 | 현 황 | 토사퇴적 정비실시 |

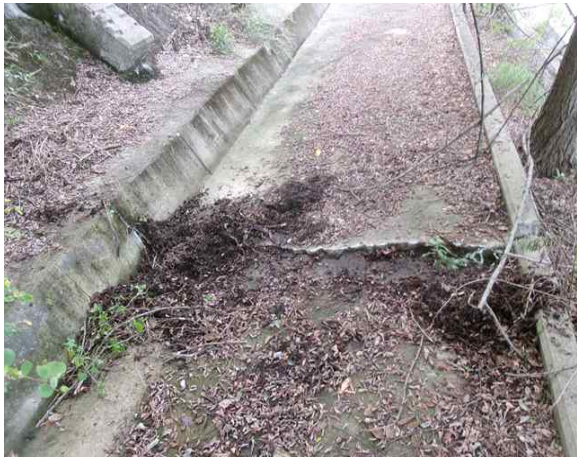
| 전차(2025년 하반기) | | 금차(2026년 상반기) | |
|---|---|---|---|
| 위 치 | STA 27.86k 1소단배수로 | 위 치 | STA 27.86k 1소단배수로 |

| 전차(2025년 하반기) | | 금차(2026년 상반기) | |
|---|---|---|---|
| 현 황 | 단차(L=2.0m) | 현 황 | 단차 보수실시 |

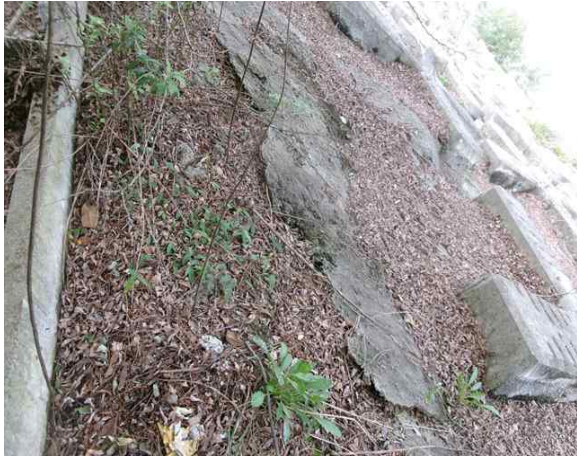
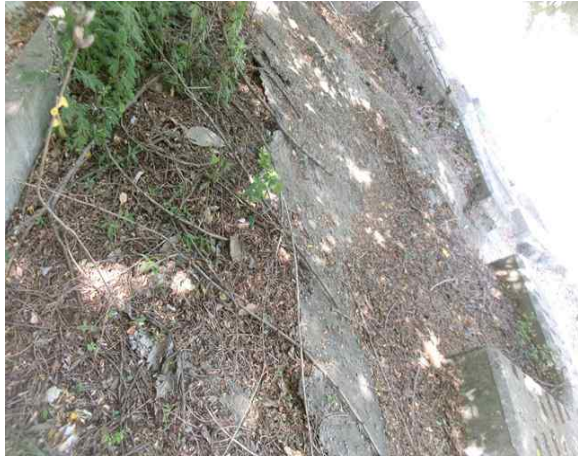
| 전차(2025년 하반기) | | 금차(2026년 상반기) | |
|---|---|---|---|
| 위 치 | STA 27.86k 숯크리트 | 위 치 | STA 27.86k 숯크리트 |

| 전차(2025년 하반기) | | 금차(2026년 상반기) | |
|---|---|---|---|
| 현 황 | 들뜸(A=2.0m×0.5m) | 현 황 | 들뜸(A=2.0m×0.5m) |
