## 45. 영천절토45

## 전경 및 손상현황 사진

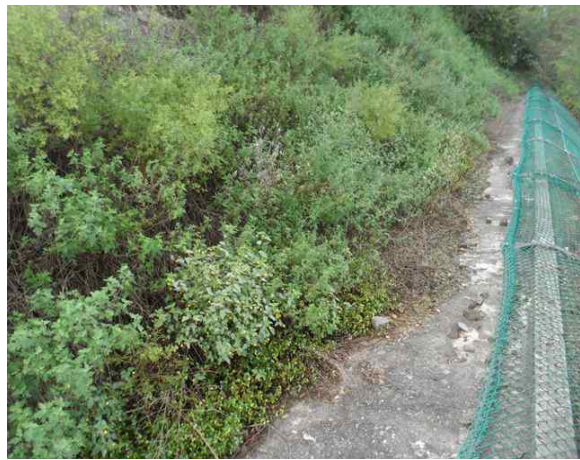
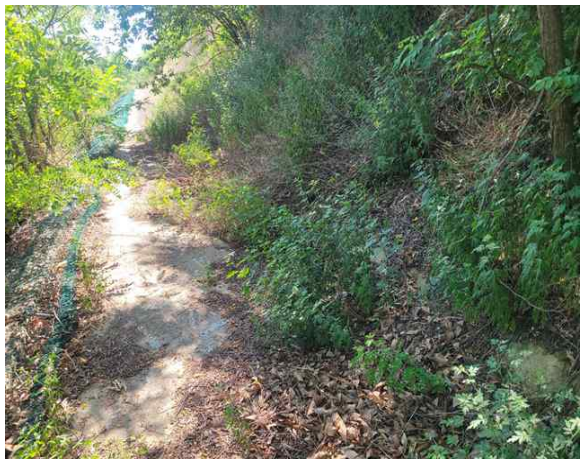
| 전차(2025년 하반기) | | 금차(2026년 상반기) | |
|---|---|---|---|
| 위 치 | STA 69.13~69.17k 1소단배수로 | 위 치 | STA 69.13~69.17k 1소단배수로 |

| 전차(2025년 하반기) | | 금차(2026년 상반기) | |
|---|---|---|---|
| 현 황 | 토사퇴적(L=40.0m) | 현 황 | 토사퇴적(L=40.0m) |

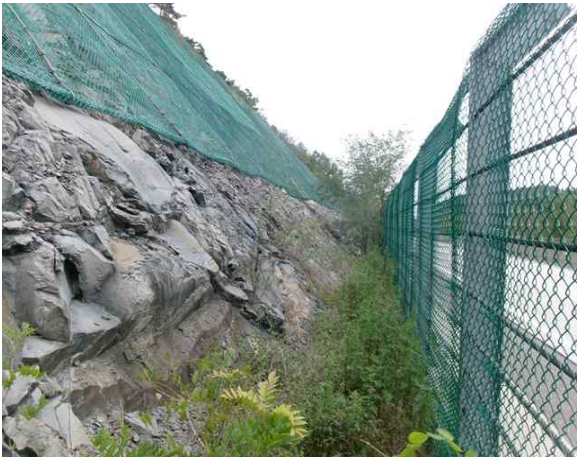
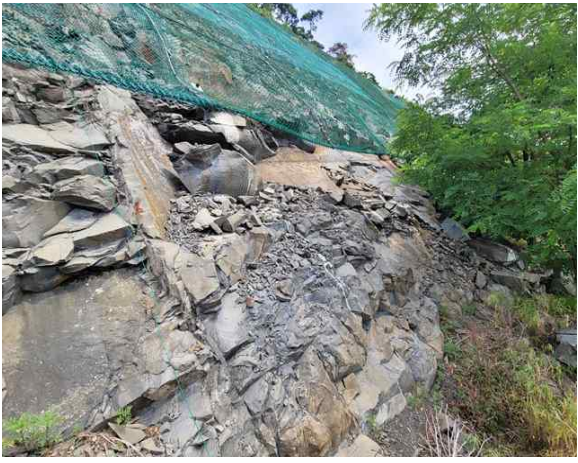
| 전차(2025년 하반기) | | 금차(2026년 상반기) | |
|---|---|---|---|
| 위 치 | STA 70.670k 1단 | 위 치 | STA 70.670k 1단 |

| 전차(2025년 하반기) | | 금차(2026년 상반기) | |
|---|---|---|---|
| 현 황 | 평면파괴(10.0X5.0X1.0) | 현 황 | 평면파괴(10.0X5.0X1.0) |

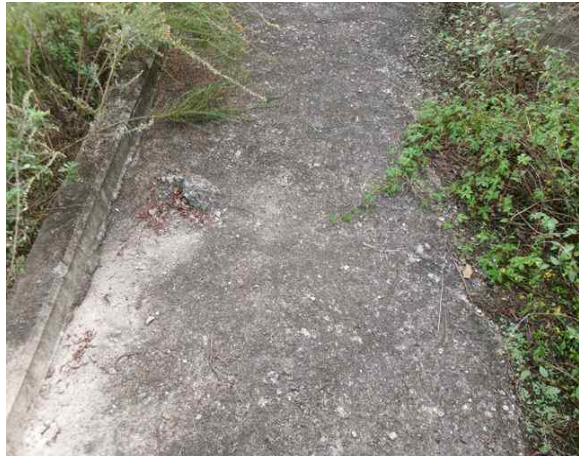
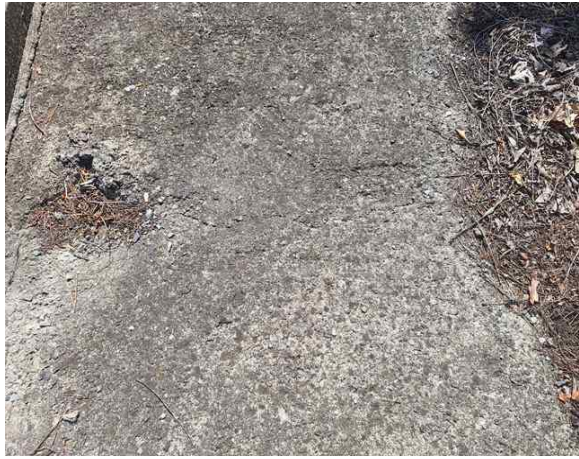
| 전차(2025년 하반기) | | 금차(2026년 상반기) | |
|---|---|---|---|
| 위 치 | STA 71.09k 1소단배수로 | 위 치 | STA 71.09k 1소단배수로 |

| 전차(2025년 하반기) | | 금차(2026년 상반기) | |
|---|---|---|---|
| 현 황 | 균열(L=2.0m) | 현 황 | 균열(L=2.0m) |

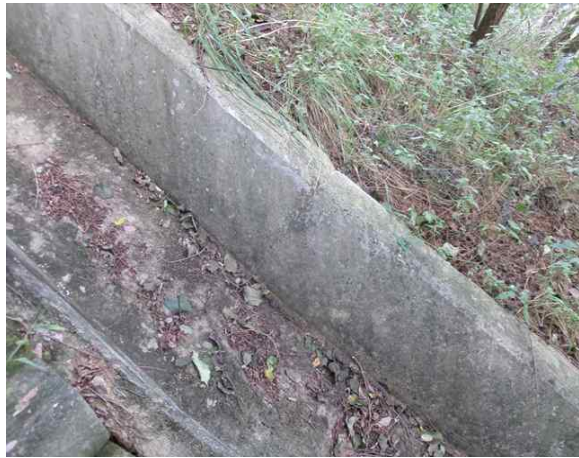
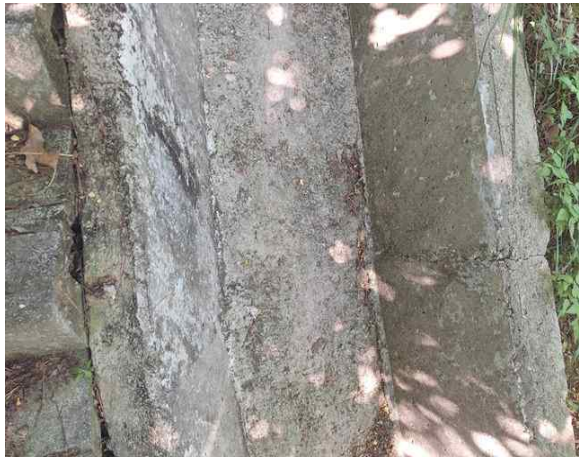
| 전차(2025년 하반기) | | 금차(2026년 상반기) | |
|---|---|---|---|
| 위 치 | STA 71.14k 산마루측구 | 위 치 | STA 71.14k 산마루측구 |

| 전차(2025년 하반기) | | 금차(2026년 상반기) | |
|---|---|---|---|
| 현 황 | 균열(L=1.5m) | 현 황 | 균열(L=1.5m) |

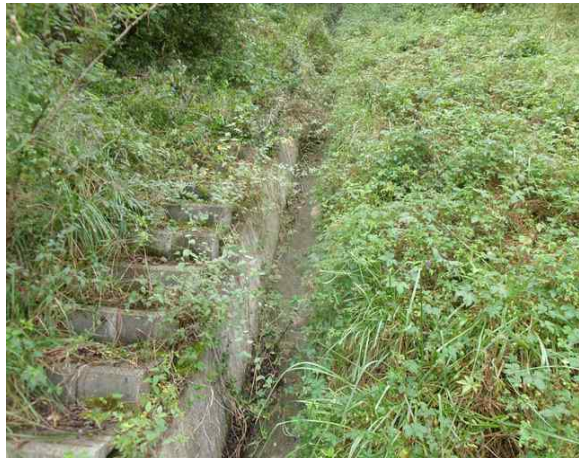
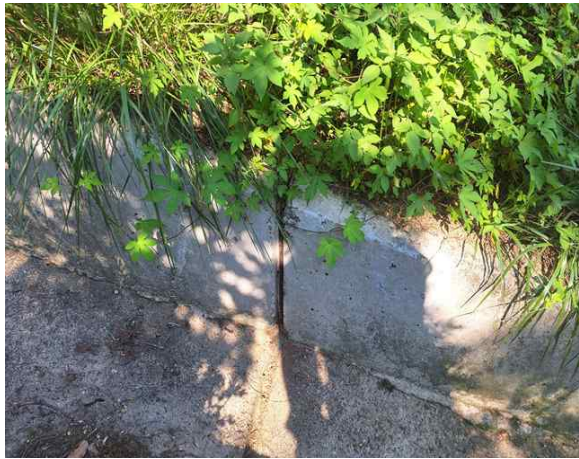
| 전차(2025년 하반기) | | 금차(2026년 상반기) | |
|---|---|---|---|
| 위 치 | STA 71.150k | 위 치 | STA 71.150k |

| 전차(2025년 하반기) | | 금차(2026년 상반기) | |
|---|---|---|---|
| 현 황 | 산마루측구 파손(A=0.2m×0.2m) | 현 황 | 산마루측구 파손(A=0.2m×0.2m) |

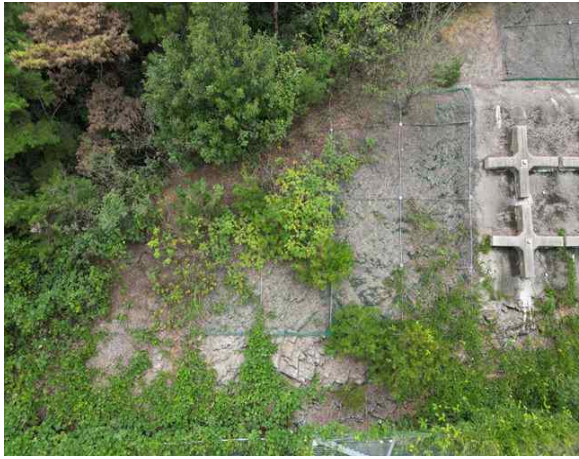
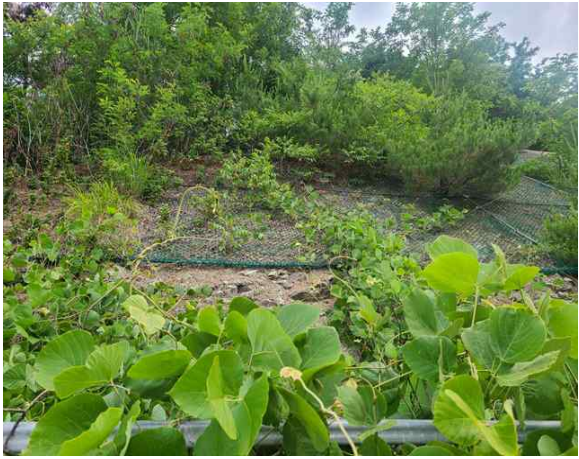
| 전차(2025년 하반기) | | 금차(2026년 상반기) | |
|---|---|---|---|
| 위 치 | STA 71.05~71.08k 1단 사면 | 위 치 | STA 71.05~71.08k 1단 사면 |

| 전차(2025년 하반기) | | 금차(2026년 상반기) | |
|---|---|---|---|
| 현 황 | 심한풍화 | 현 황 | 심한풍화 |

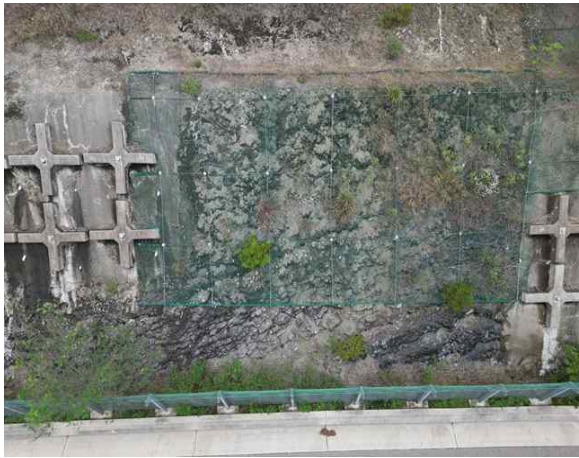
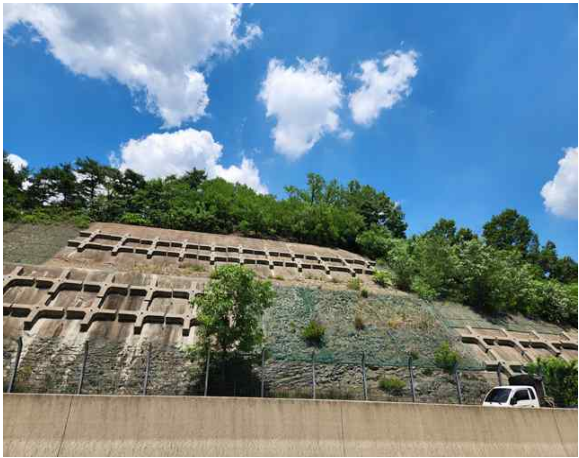
| 전차(2025년 하반기) | | 금차(2026년 상반기) | |
|---|---|---|---|
| 위 치 | STA 71.05~71.08k 1단 사면 | 위 치 | STA 71.05~71.08k 1단 사면 |

| 전차(2025년 하반기) | | 금차(2026년 상반기) | |
|---|---|---|---|
| 현 황 | 심한풍화 | 현 황 | 심한풍화 |

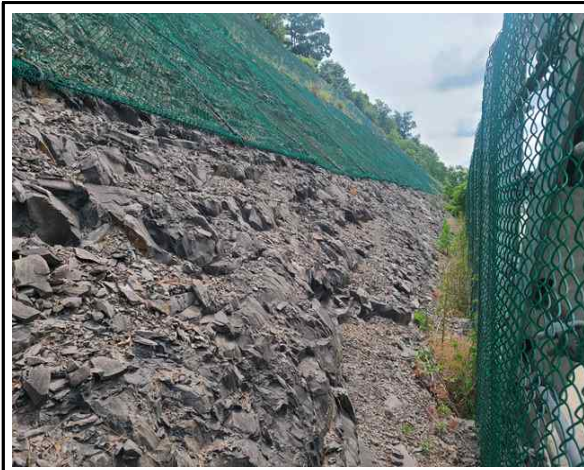
| 위 치 | 하부 |

| 현 황 | 전경 |

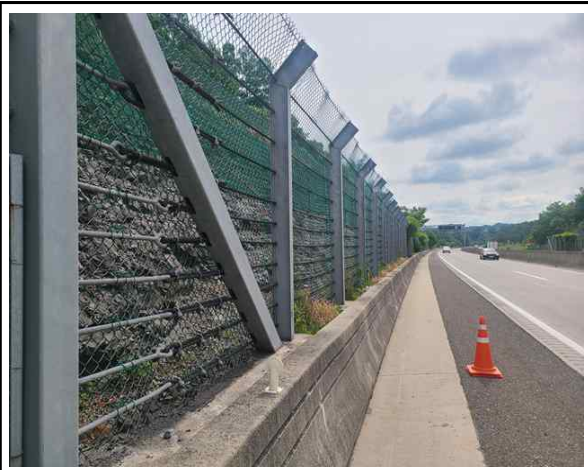
| 위 치 | 낙석방지울타리 |

| 현 황 | 전경 |

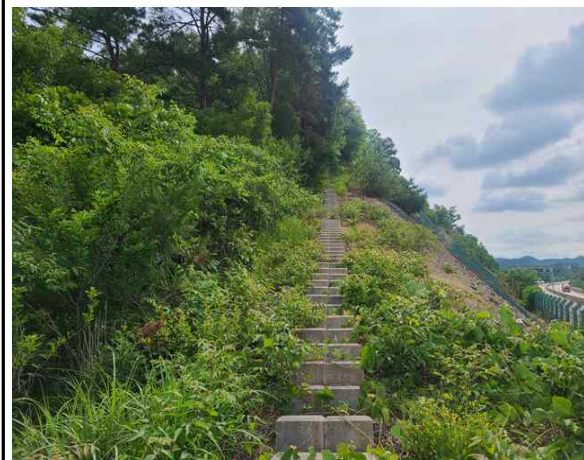
| 위 치 | 점검계단 |

| 현 황 | 전경 |

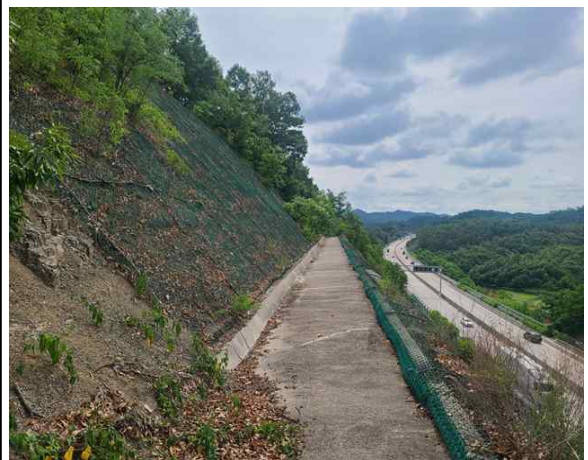
| 위 치 | 1소단배수로 |

| 현 황 | 전경 |

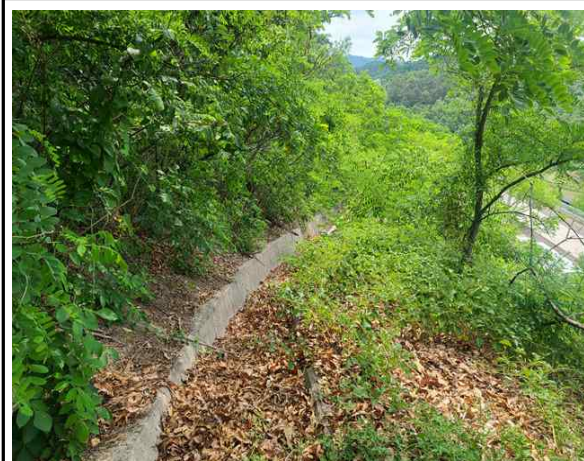
| 위 치 | 산마루측구 |

| 현 황 | 전경 |

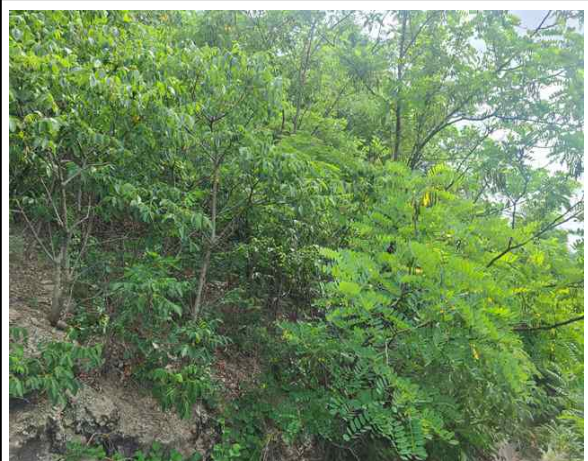
| 위 치 | 자연사면 |

| 현 황 | 전경 |

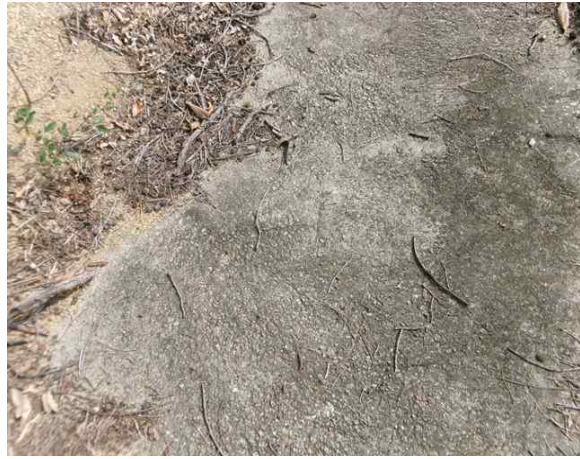
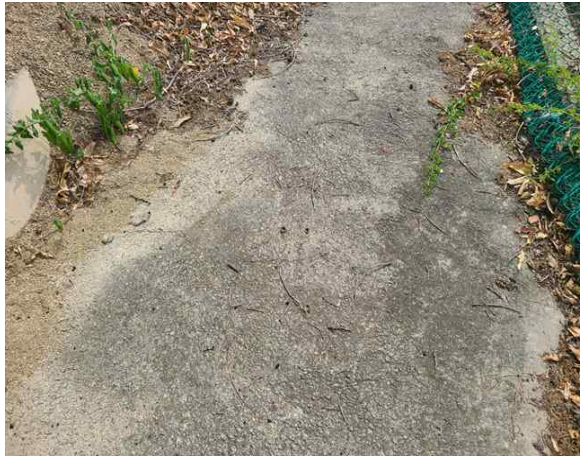
| 전차(2025년 하반기) | | 금차(2026년 상반기) | |
|---|---|---|---|
| 위 치 | STA 71.54k 1소단배수로 | 위 치 | STA 71.54k 1소단배수로 |

| 전차(2025년 하반기) | | 금차(2026년 상반기) | |
|---|---|---|---|
| 현 황 | 균열(L=2.0m) | 현 황 | 균열(L=2.0m) |

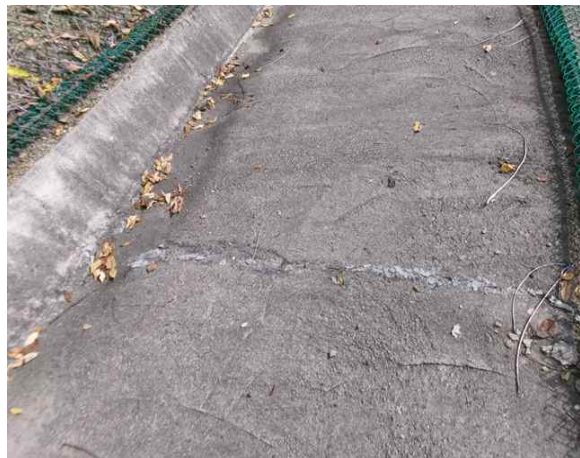
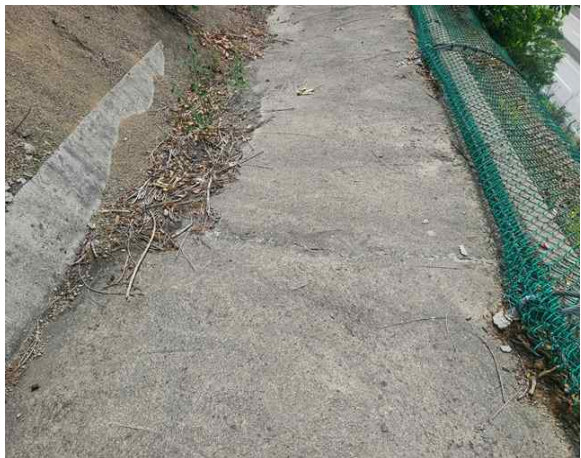
| 전차(2025년 하반기) | | 금차(2026년 상반기) | |
|---|---|---|---|
| 위 치 | STA 71.60k 1소단배수로 | 위 치 | STA 71.60k 1소단배수로 |

| 전차(2025년 하반기) | | 금차(2026년 상반기) | |
|---|---|---|---|
| 현 황 | 균열(L=2.0m) | 현 황 | 균열(L=2.0m) |

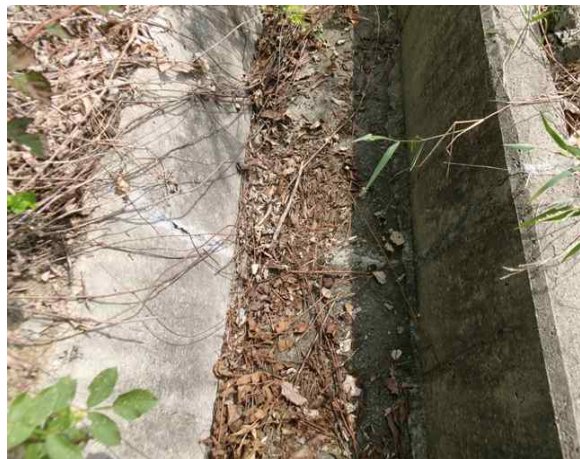
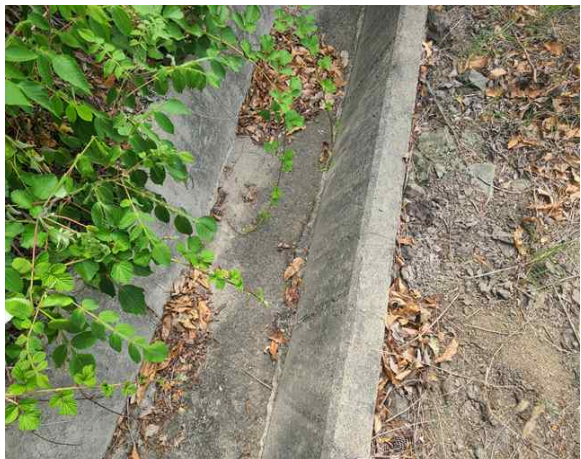
| 전차(2025년 하반기) | | 금차(2026년 상반기) | |
|---|---|---|---|
| 위 치 | STA 71.66k 산마루측구 | 위 치 | STA 71.66k 산마루측구 |

| 전차(2025년 하반기) | | 금차(2026년 상반기) | |
|---|---|---|---|
| 현 황 | 균열(L=1.5m) | 현 황 | 균열(L=1.5m) |

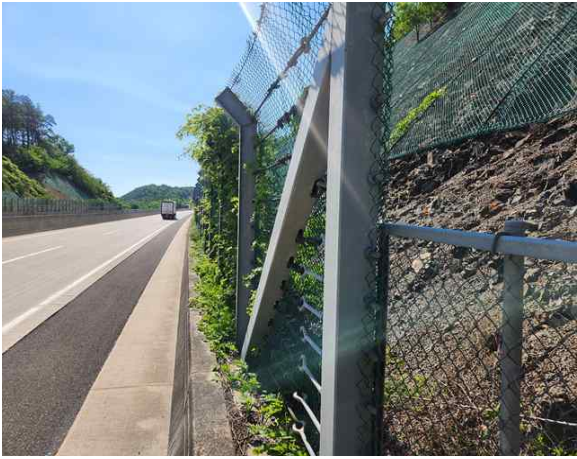
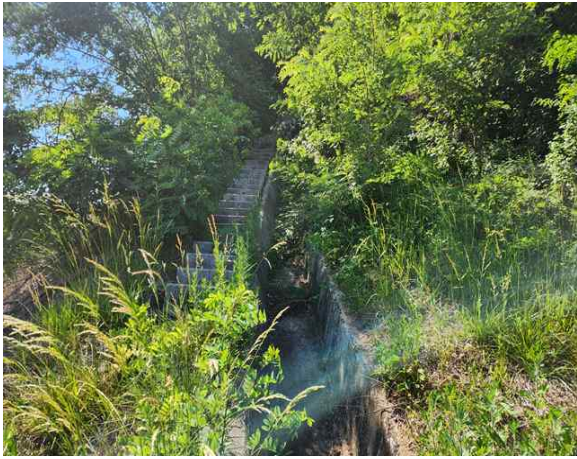
| 위 치 | 낙석방지울타리 | 위 치 | 산마루측구, 점검계단 |

| 현 황 | 전경 | 현 황 | 전경 |

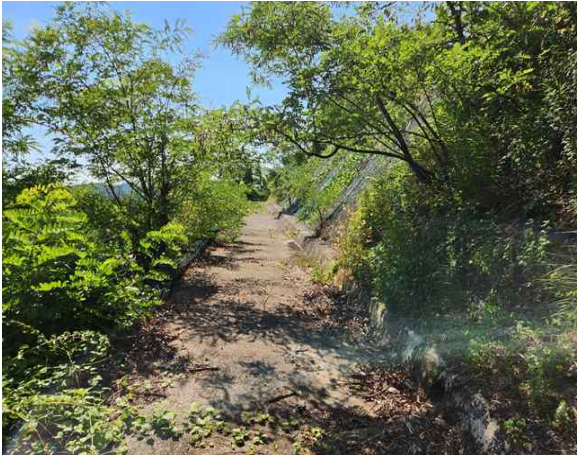
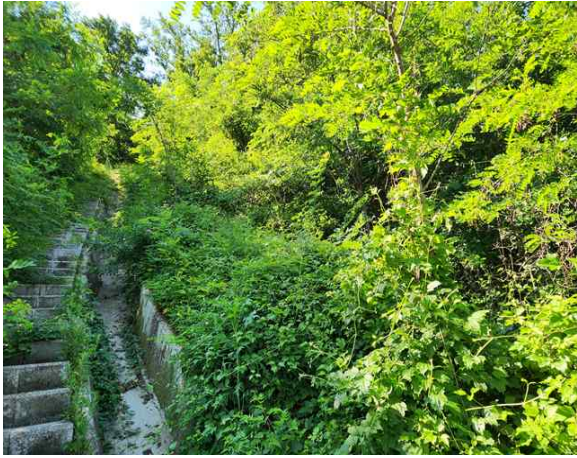
| 위 치 | 소단배수로 | 위 치 | 자연사면 |

| 현 황 | 전경 | 현 황 | 전경 |

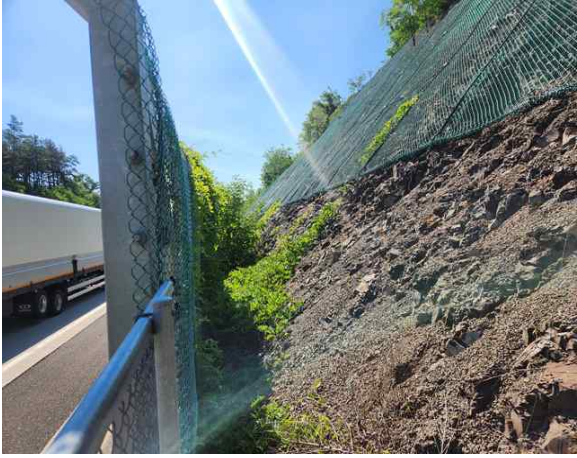
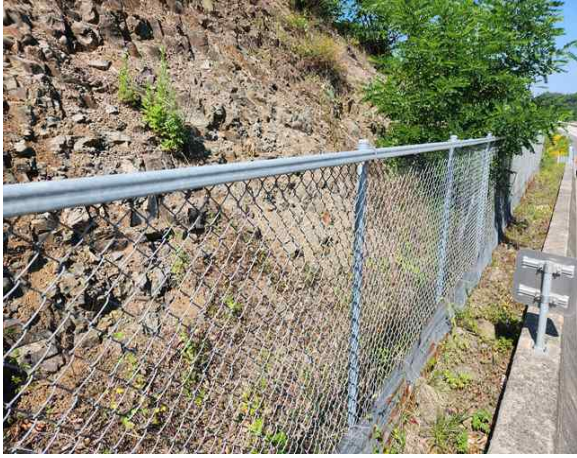
| 위 치 | 하단 | 위 치 | 야생동물유도울타리 |

| 현 황 | 전경 | 현 황 | 전경 |

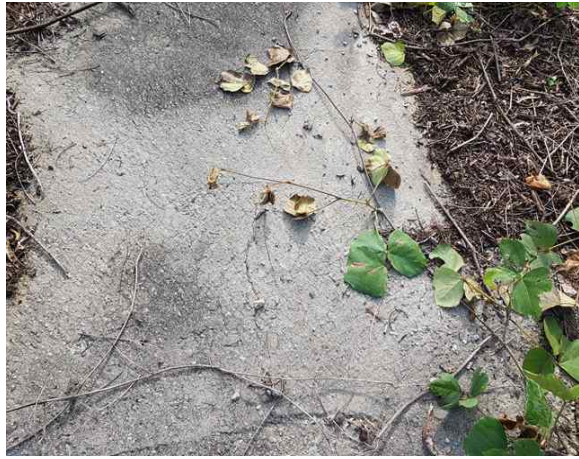
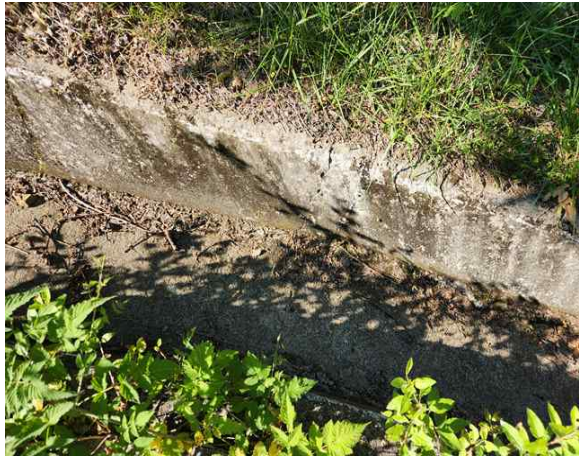
| 전차(2025년 하반기) | | 금차(2026년 상반기) | |
|---|---|---|---|
| 위 치 | STA 72.45k 산마루측구 | 위 치 | STA 72.45k 산마루측구 |

| 전차(2025년 하반기) | | 금차(2026년 상반기) | |
|---|---|---|---|
| 현 황 | 균열(L=1.5m) | 현 황 | 균열(L=1.5m) |

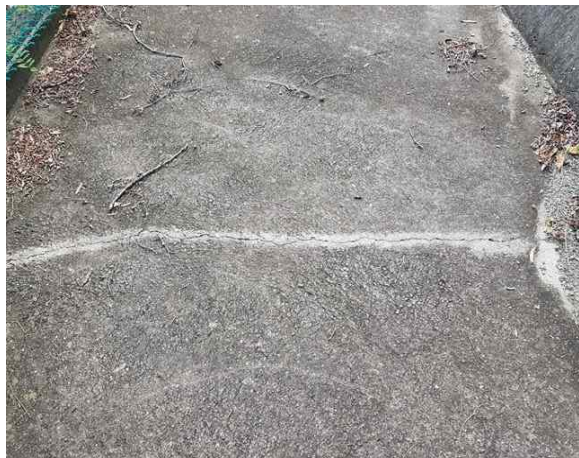
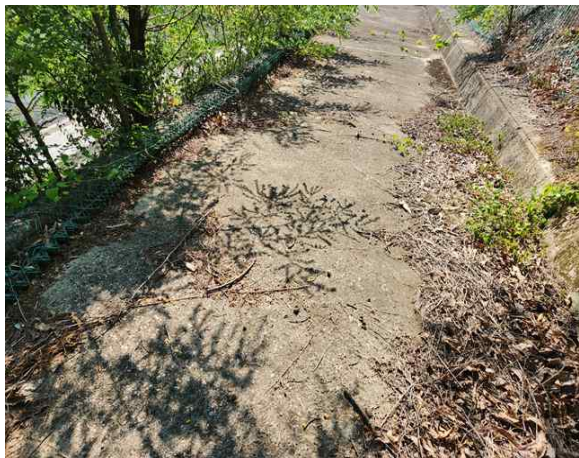
| 전차(2025년 하반기) | | 금차(2026년 상반기) | |
|---|---|---|---|
| 위 치 | STA 72.46k 1소단배수로 | 위 치 | STA 72.46k 1소단배수로 |

| 전차(2025년 하반기) | | 금차(2026년 상반기) | |
|---|---|---|---|
| 현 황 | 균열(L=3.0m) | 현 황 | 균열(L=3.0m) |

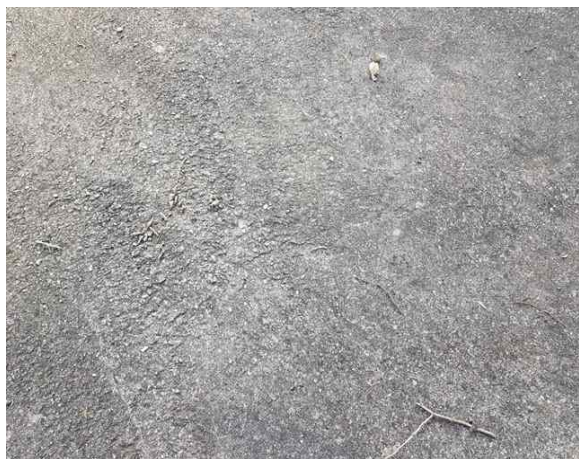
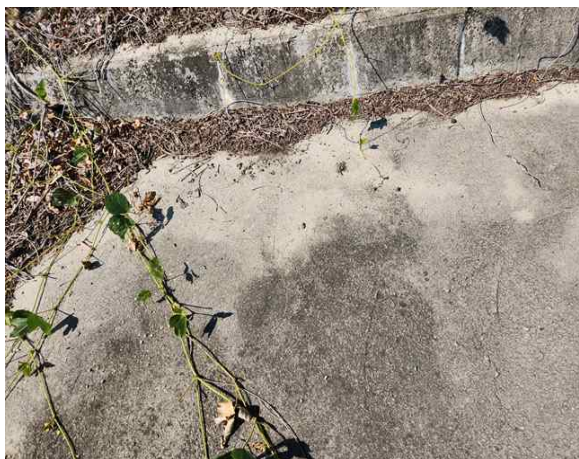
| 전차(2025년 하반기) | | 금차(2026년 상반기) | |
|---|---|---|---|
| 위 치 | STA 72.49k 1소단배수로 | 위 치 | STA 72.49k 1소단배수로 |

| 전차(2025년 하반기) | | 금차(2026년 상반기) | |
|---|---|---|---|
| 현 황 | 사균열(L=1.0m) | 현 황 | 사균열(L=1.0m) |

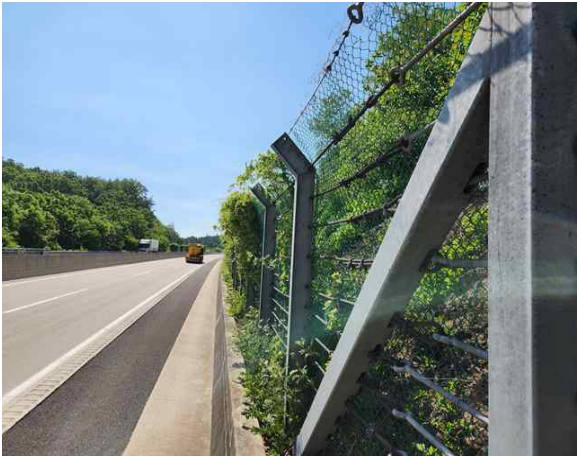
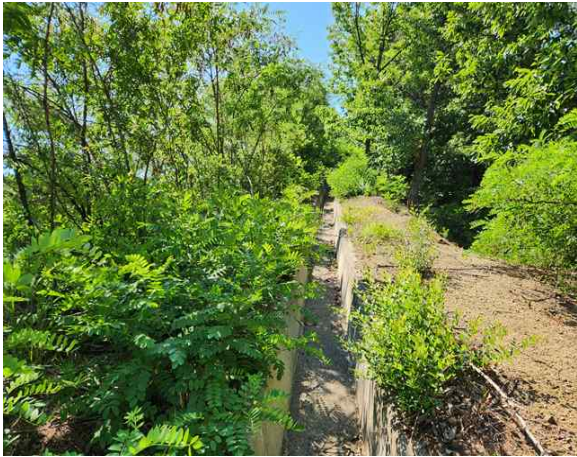
| 위 치 | 하단 및 낙석방지울타리 | 위 치 | 산마루측구 |

| 현 황 | 전경 | 현 황 | 전경 |

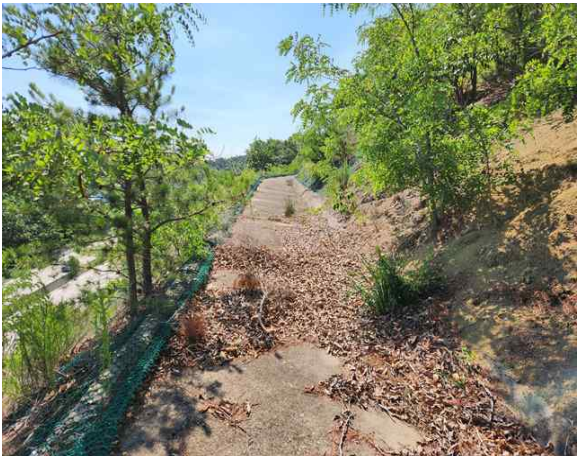
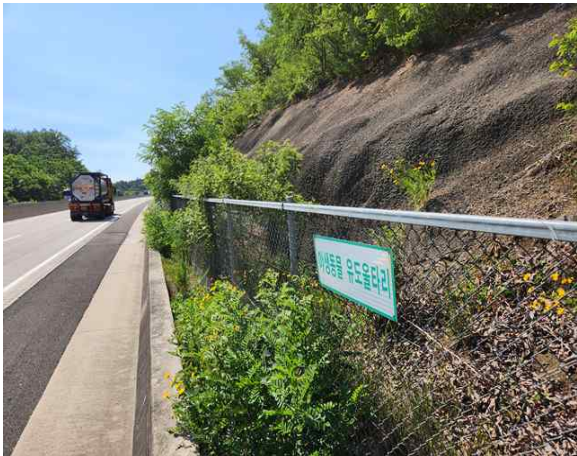
| 위 치 | 소단배수로 | 위 치 | 야생동물유도 울타리 |

| 현 황 | 전경 | 현 황 | 전경 |

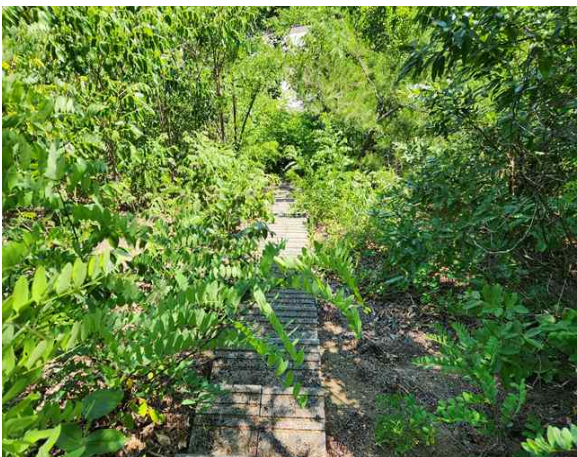
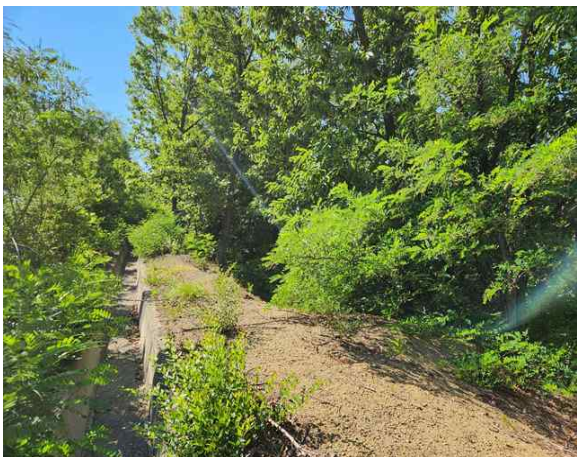
| 위 치 | 점검계단 | 위 치 | 상부 자연사면 |

| 현 황 | 전경 | 현 황 | 전경 |

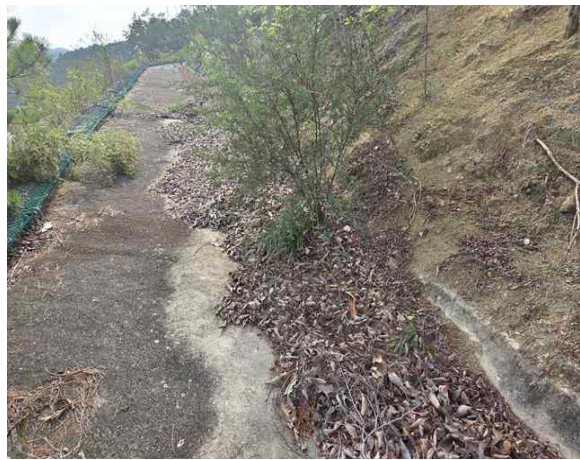
| 전차(2025년 하반기) | | 금차(2026년 상반기) | |
|---|---|---|---|
| 위 치 | STA 72.84k 소단배수로 | 위 치 | STA 72.84k 소단배수로 |

| 전차(2025년 하반기) | | 금차(2026년 상반기) | |
|---|---|---|---|
| 현 황 | 토사퇴적(V=10.0m×1.0m×0.2m) | 현 황 | 토사퇴적(V=10.0m×1.0m×0.2m) |

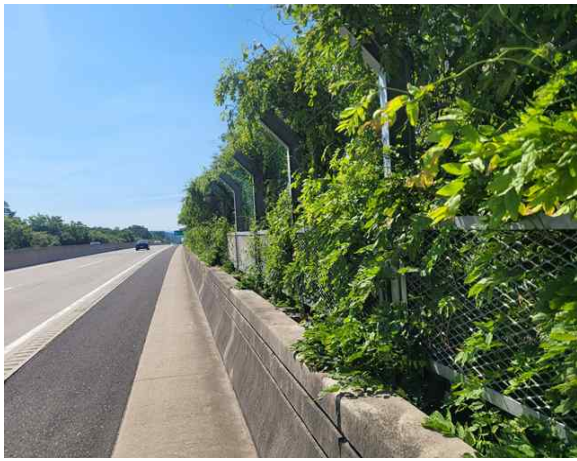
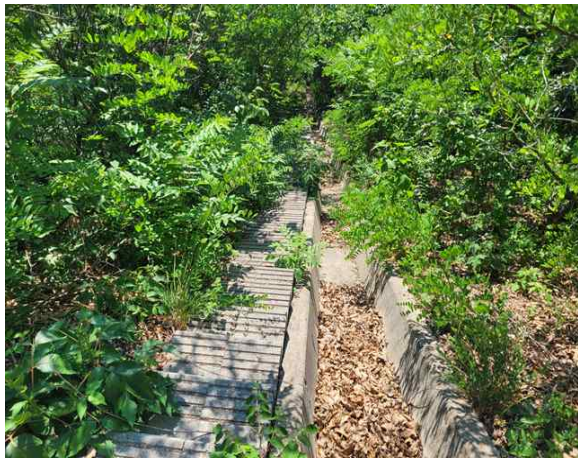
| 위 치 | 낙석방지울타리 | 위 치 | 산마루측구, 점검계단 |

| 현 황 | 전경 | 현 황 | 전경 |

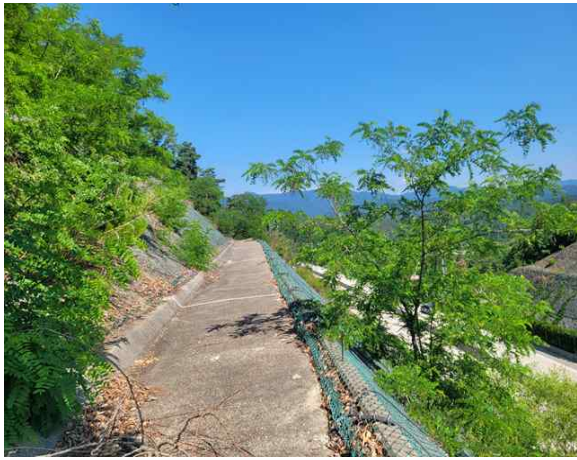
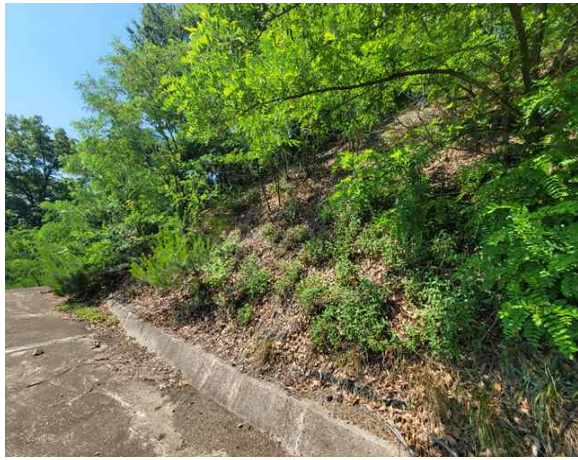
| 위 치 | 소단배수로 | 위 치 | 2단 |

| 현 황 | 전경 | 현 황 | 전경 |

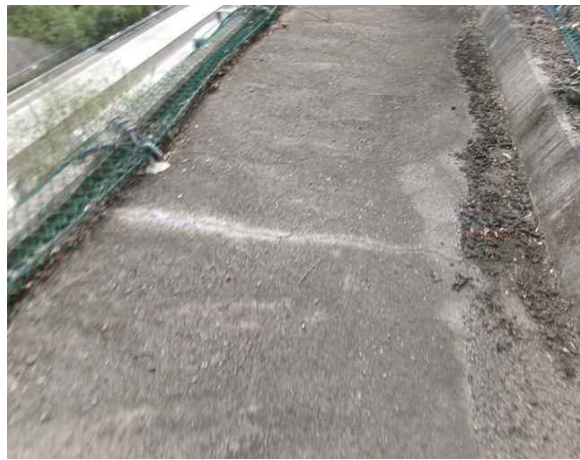
| 전차(2025년 하반기) | | 금차(2026년 상반기) | |
|---|---|---|---|
| 위 치 | STA 73.49 1소단배수로 | 위 치 | STA 73.49 1소단배수로 |

| 전차(2025년 하반기) | | 금차(2026년 상반기) | |
|---|---|---|---|
| 현 황 | 재균열(L=2.0m) | 현 황 | 보수완료 |

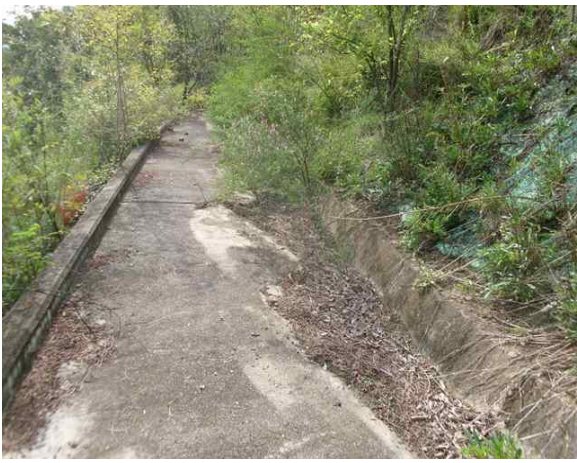
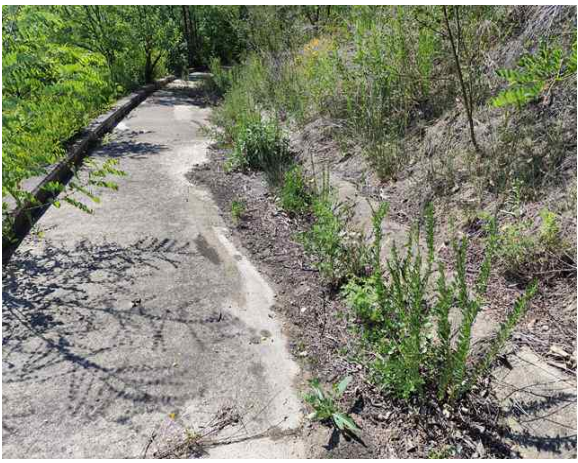
| 전차(2025년 하반기) | | 금차(2026년 상반기) | |
|---|---|---|---|
| 위 치 | STA 74.45k 1소단배수로 | 위 치 | STA 74.45k 1소단배수로 |

| 전차(2025년 하반기) | | 금차(2026년 상반기) | |
|---|---|---|---|
| 현 황 | 토사퇴적 (A=10.0m×0.5m) | 현 황 | 토사퇴적 (A=10.0m×0.5m) |

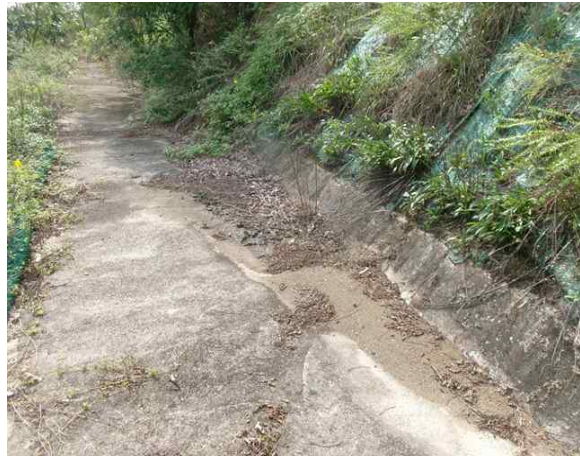
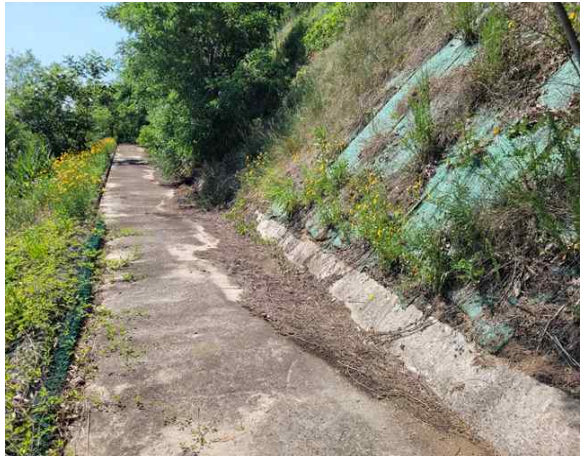
| 전차(2025년 하반기) | | 금차(2026년 상반기) | |
|---|---|---|---|
| 위 치 | STA 74.90k 1소단배수로 | 위 치 | STA 74.90k 1소단배수로 |

| 전차(2025년 하반기) | | 금차(2026년 상반기) | |
|---|---|---|---|
| 현 황 | 토사퇴적(V=90.0m×0.5m×0.1m) | 현 황 | 토사퇴적(V=90.0m×0.5m×0.1m) |

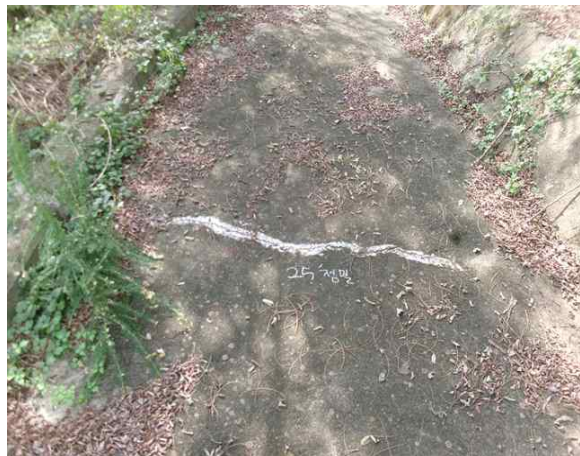
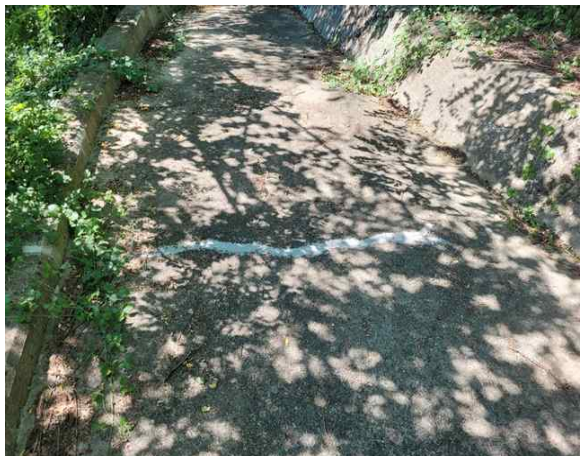
| 전차(2025년 하반기) | | 금차(2026년 상반기) | |
|---|---|---|---|
| 위 치 | STA 74.91k 1소단배수로 | 위 치 | STA 74.91k 1소단배수로 |

| 전차(2025년 하반기) | | 금차(2026년 상반기) | |
|---|---|---|---|
| 현 황 | 균열(L=2.0m) | 현 황 | 보수실시 |

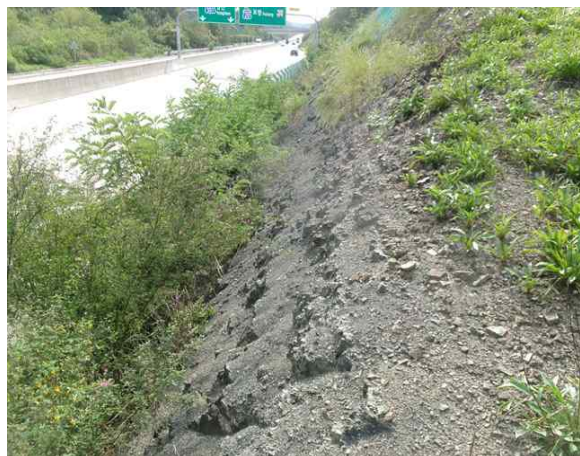
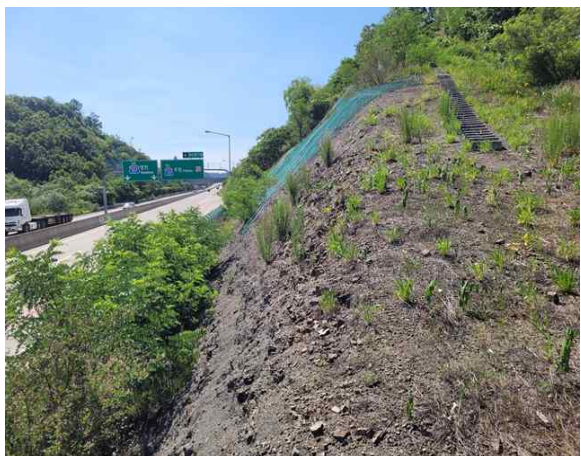
| 전차(2025년 하반기) | | 금차(2026년 상반기) | |
|---|---|---|---|
| 위 치 | 보통풍화(MW)~심한풍화(HW) 구간 | 위 치 | 보통풍화(MW)~심한풍화(HW) 구간 |

| 전차(2025년 하반기) | | 금차(2026년 상반기) | |
|---|---|---|---|
| 현 황 | 풍화 | 현 황 | 풍화 |

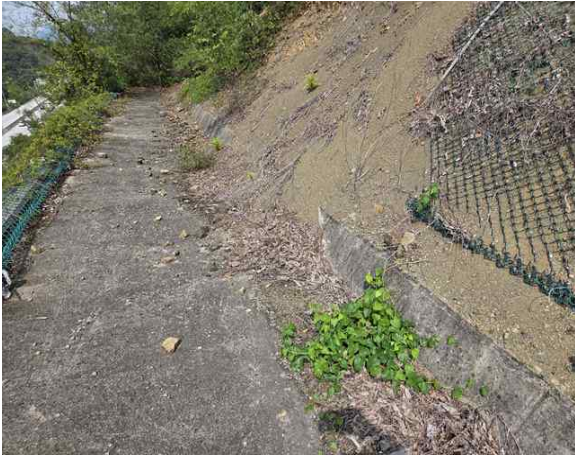
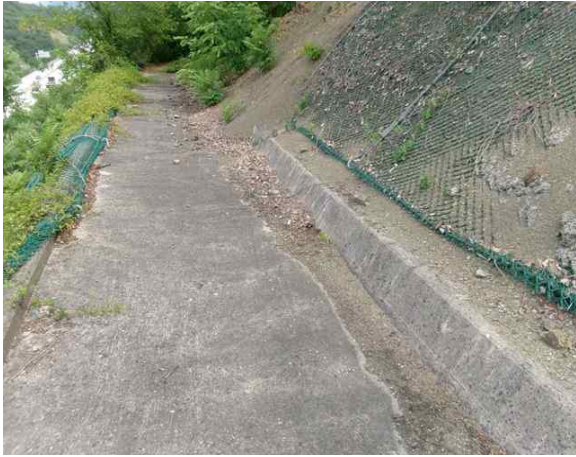
| 전차(2025년 하반기) | | 금차(2026년 상반기) | |
|---|---|---|---|
| 위 치 | STA 75.00k 소단배수로 | 위 치 | STA 75.00k 소단배수로 |

| 전차(2025년 하반기) | | 금차(2026년 상반기) | |
|---|---|---|---|
| 현 황 | 토사퇴적 (V=20.0m×0.5m×0.1m) | 현 황 | 토사퇴적 (V=20.0m×0.5m×0.1m) |

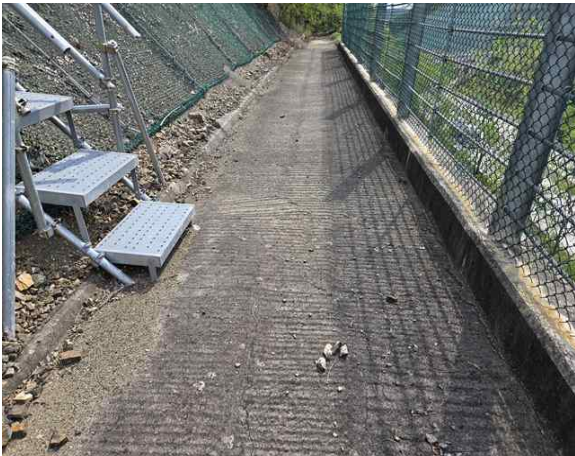
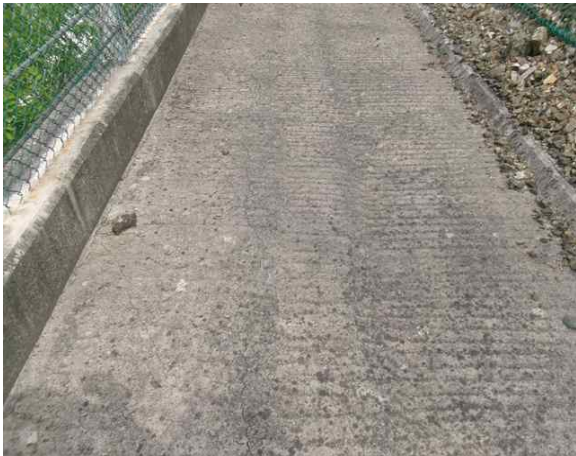
| 전차(2025년 하반기) | | 금차(2026년 상반기) | |
|---|---|---|---|
| 위 치 | STA 75.02k 소단배수로 | 위 치 | STA 75.02k 소단배수로 |

| 전차(2025년 하반기) | | 금차(2026년 상반기) | |
|---|---|---|---|
| 현 황 | 망상균열 (A=20.0m×1.0m) | 현 황 | 망상균열 (A=20.0m×1.0m) |

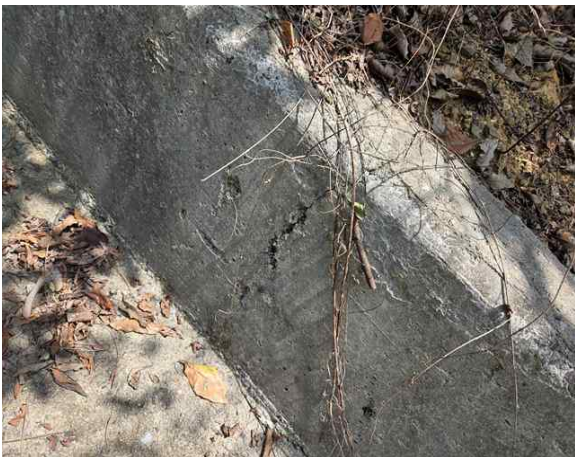
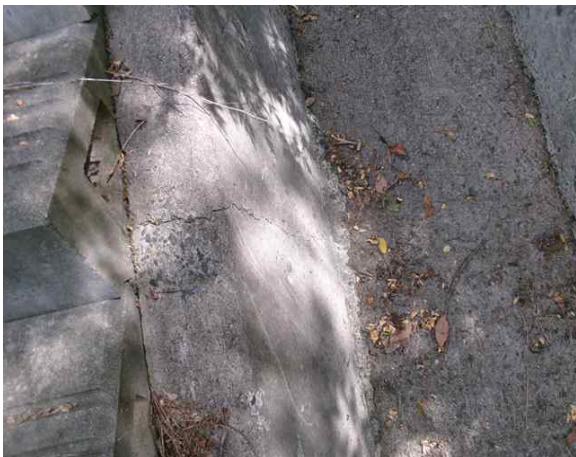
| 전차(2025년 하반기) | | 금차(2026년 상반기) | |
|---|---|---|---|
| 위 치 | STA 75.08k 산마루측구 | 위 치 | STA 75.08k 산마루측구 |

| 전차(2025년 하반기) | | 금차(2026년 상반기) | |
|---|---|---|---|
| 현 황 | 균열 (L=3.0m) | 현 황 | 균열 (L=3.0m) |

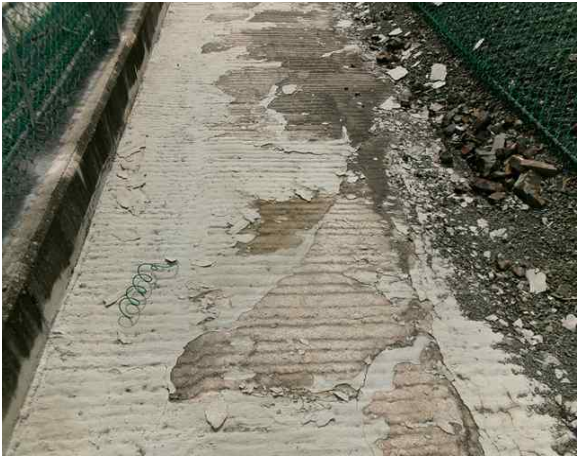
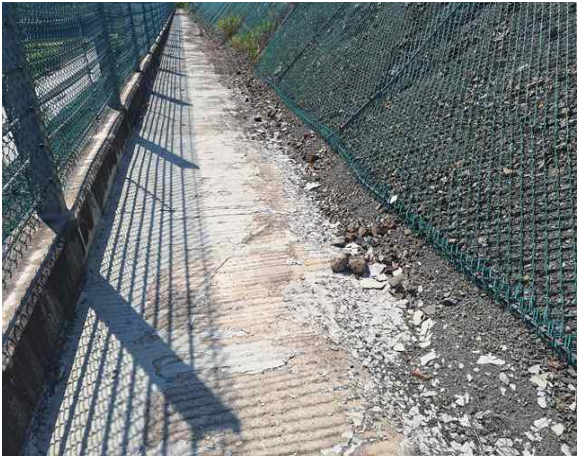
| 전차(2025년 하반기) | | 금차(2026년 상반기) | |
|---|---|---|---|
| 위 치 | STA 75.24k 소단배수로 | 위 치 | STA 75.24k 소단배수로 |

| 전차(2025년 하반기) | | 금차(2026년 상반기) | |
|---|---|---|---|
| 현 황 | 보수부 박락(A=2.0×20.0) | 현 황 | 보수부 박락(A=2.0×20.0) |

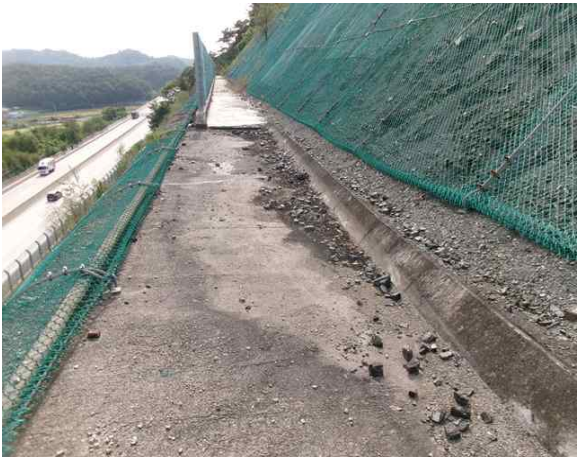
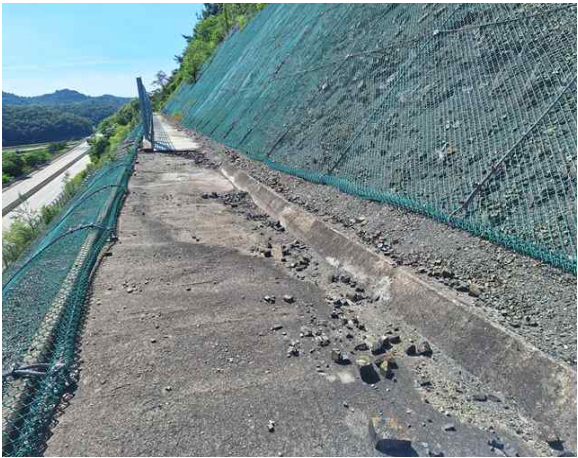
| 전차(2025년 하반기) | | 금차(2026년 상반기) | |
|---|---|---|---|
| 위 치 | STA 75.23k 소단배수로 | 위 치 | STA 75.23k 소단배수로 |

| 전차(2025년 하반기) | | 금차(2026년 상반기) | |
|---|---|---|---|
| 현 황 | 체수(L=20.0m) | 현 황 | 체수(L=20.0m) |

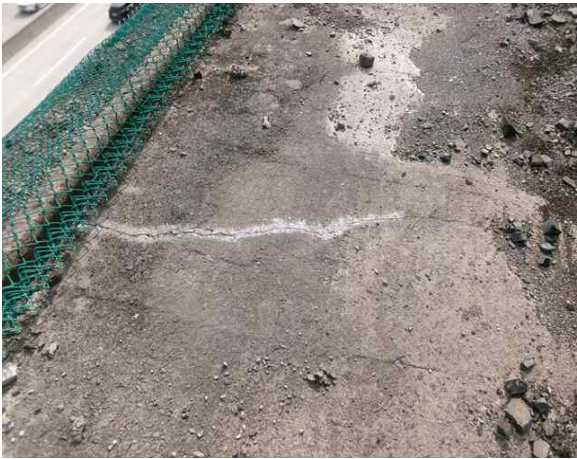
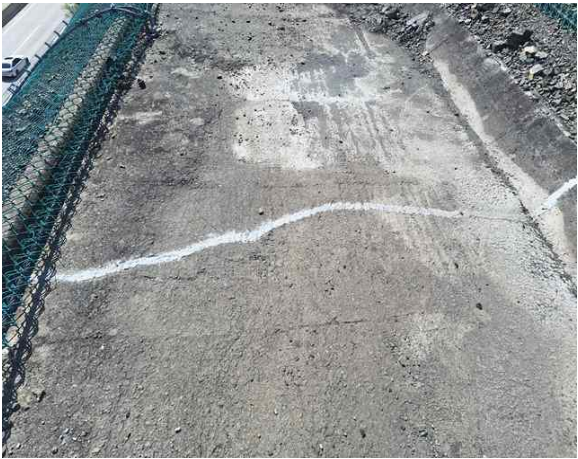
| 전차(2025년 하반기) | | 금차(2026년 상반기) | |
|---|---|---|---|
| 위 치 | STA 75.22k 소단배수로 | 위 치 | STA 75.22k 소단배수로 |

| 전차(2025년 하반기) | | 금차(2026년 상반기) | |
|---|---|---|---|
| 현 황 | 균열(L=2.0m) | 현 황 | 보수완료 |

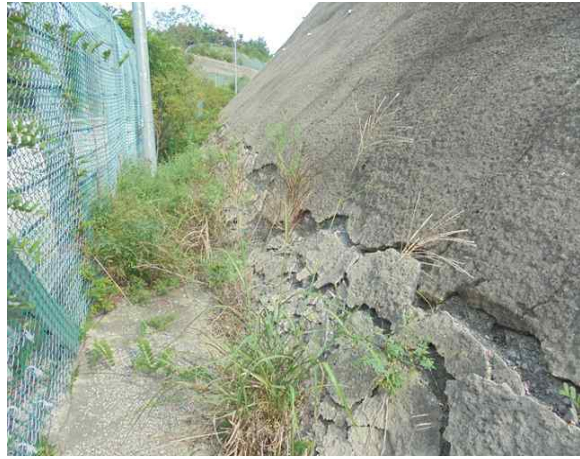
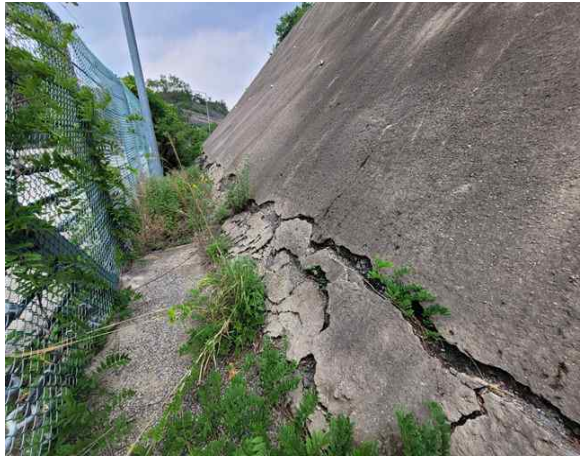
| 전차(2025년 하반기) | | 금차(2026년 상반기) | |
|---|---|---|---|
| 위 치 | STA 1.01k 1단 | 위 치 | STA 1.01k 1단 |

| 전차(2025년 하반기) | | 금차(2026년 상반기) | |
|---|---|---|---|
| 현 황 | 쏟크리트파손(A=250.0m×1.0m) | 현 황 | 쏟크리트파손(A=250.0m×1.0m) |

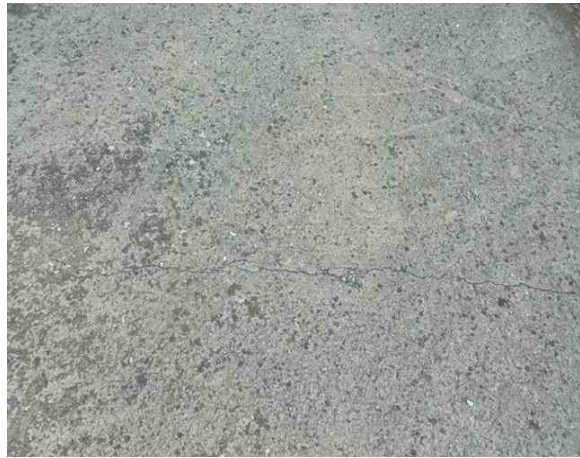
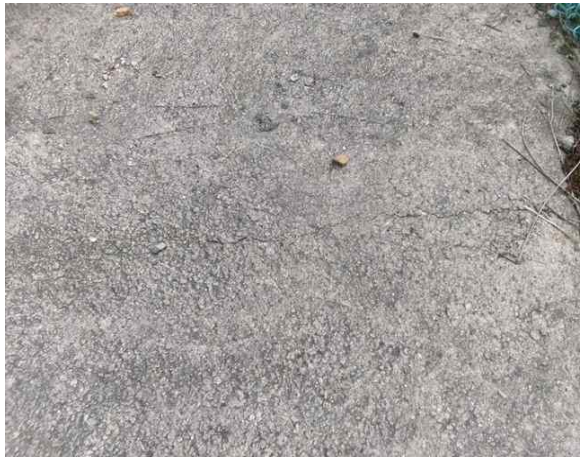
| 전차(2025년 하반기) | | 금차(2026년 상반기) | |
|---|---|---|---|
| 위 치 | STA 1.22k 1소단배수로 | 위 치 | STA 1.22k 1소단배수로 |

| 전차(2025년 하반기) | | 금차(2026년 상반기) | |
|---|---|---|---|
| 현 황 | 균열(L=2.0m) | 현 황 | 균열(L=2.0m) |

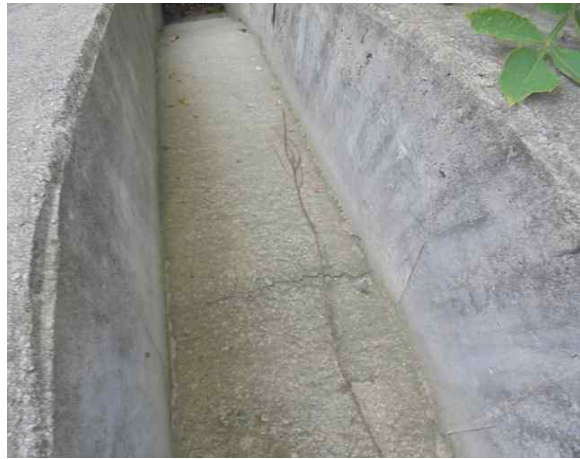
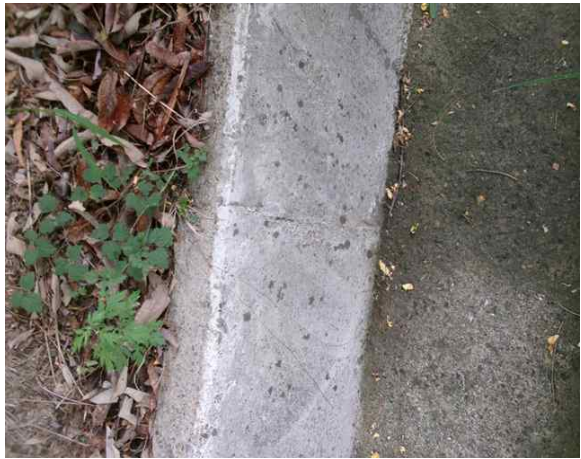
| 전차(2025년 하반기) | | 금차(2026년 상반기) | |
|---|---|---|---|
| 위 치 | STA 1.32k 산마루측구 | 위 치 | STA 1.32k 산마루측구 |

| 전차(2025년 하반기) | | 금차(2026년 상반기) | |
|---|---|---|---|
| 현 황 | 균열(L=1.5m) | 현 황 | 균열(L=1.5m) |

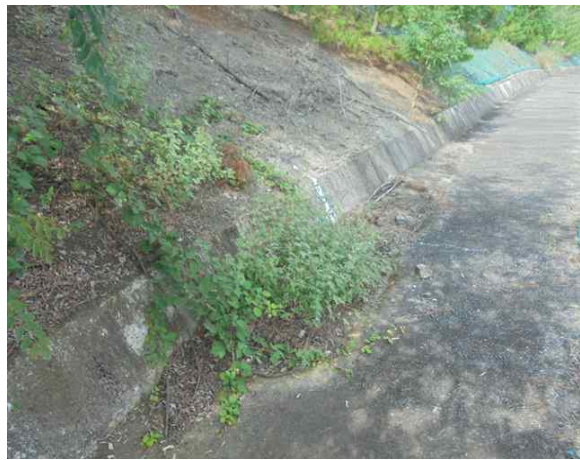
| 전차(2025년 하반기) | | 금차(2026년 상반기) | |
|---|---|---|---|
| 위 치 | STA 0.90k 1소단배수로 | 위 치 | STA 0.90k 1소단배수로 |

| 전차(2025년 하반기) | | 금차(2026년 상반기) | |
|---|---|---|---|
| 현 황 | 토사퇴적(V=10.0m×0.5m×0.1m) | 현 황 | 토사퇴적(V=10.0m×0.5m×0.1m) |

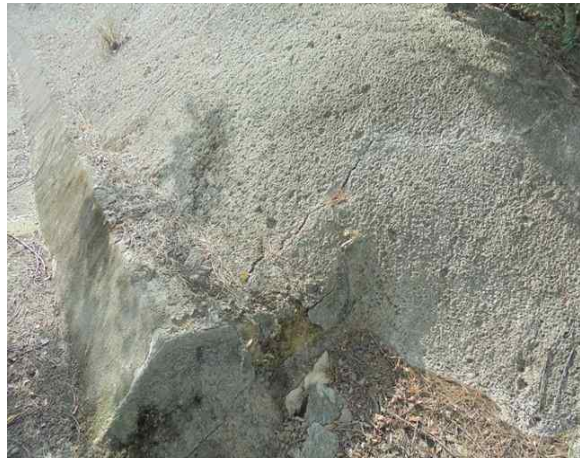
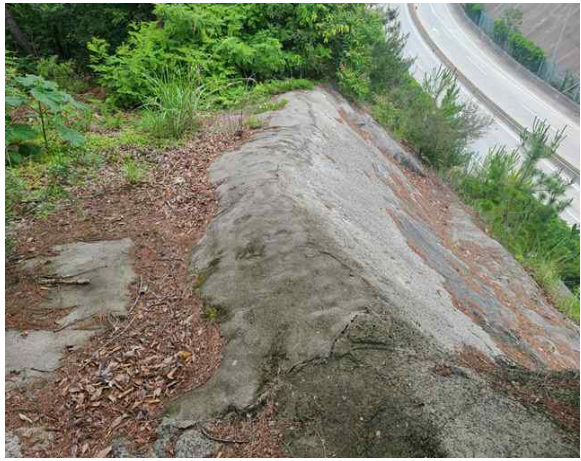
| 전차(2025년 하반기) | | 금차(2026년 상반기) | |
|---|---|---|---|
| 위 치 | STA 0.95k 2단 | 위 치 | STA 0.95k 2단 |

| 전차(2025년 하반기) | | 금차(2026년 상반기) | |
|---|---|---|---|
| 현 황 | 쫓크리트 파손(A=0.1m×0.2m) | 현 황 | 쫓크리트 파손(A=0.1m×0.2m) |
