## 45. 영천절토45

## 전경 및 손상현황 사진

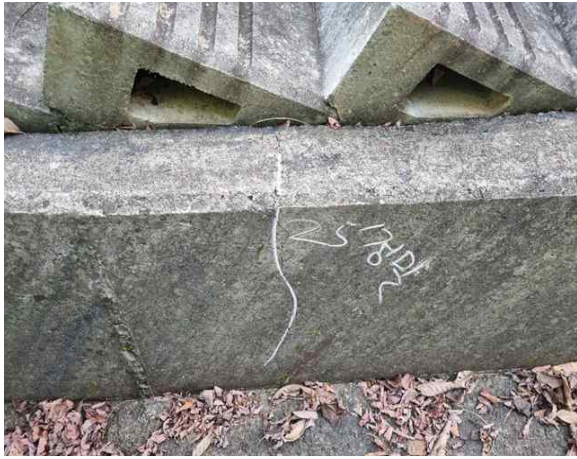
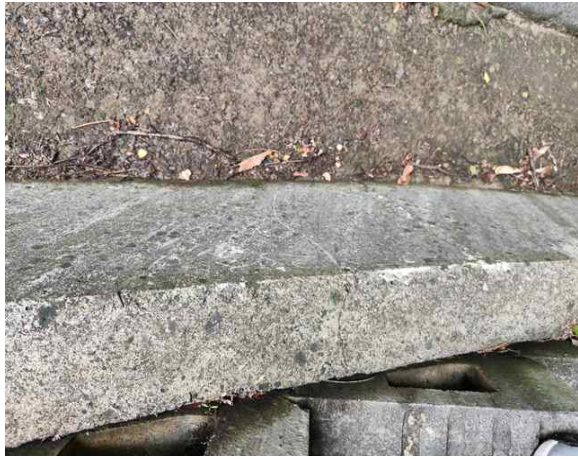
| 전차(2025년 하반기) | | 금차(2026년 상반기) | |
|---|---|---|---|
| 위 치 | STA 0.17k 산마루측구 | 위 치 | STA 0.17k 산마루측구 |

| 전차(2025년 하반기) | | 금차(2026년 상반기) | |
|---|---|---|---|
| 현 황 | 균열(L=0.5m) | 현 황 | 균열(L=0.5m) |

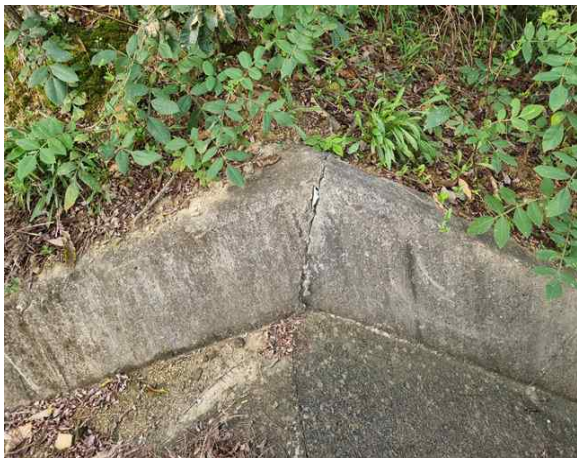
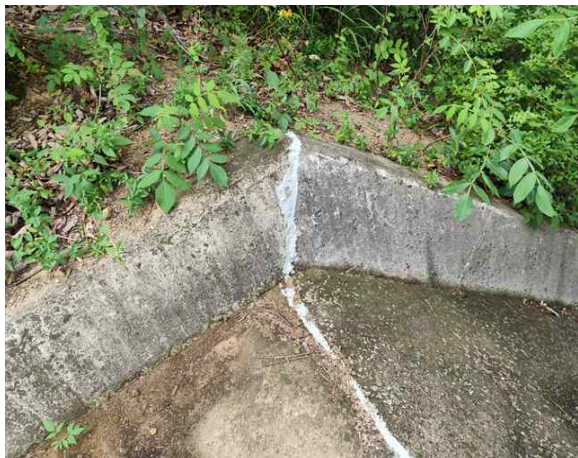
| 전차(2025년 하반기) | | 금차(2026년 상반기) | |
|---|---|---|---|
| 위 치 | STA 0.17k 산마루측구 | 위 치 | STA 0.17k 산마루측구 |

| 전차(2025년 하반기) | | 금차(2026년 상반기) | |
|---|---|---|---|
| 현 황 | 파손(A=0.2m×0.8m) | 현 황 | 보수완료 |

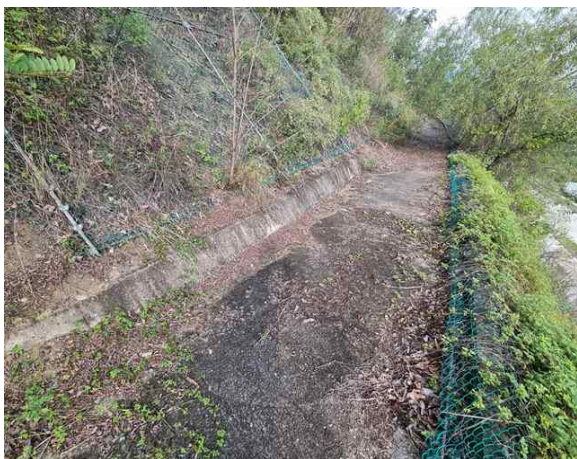
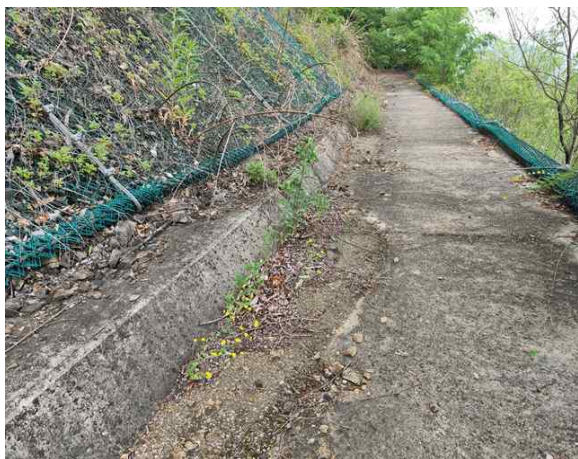
| 전차(2025년 하반기) | | 금차(2026년 상반기) | |
|---|---|---|---|
| 위 치 | STA 0.17k 소단배수로 | 위 치 | STA 0.17k 소단배수로 |

| 전차(2025년 하반기) | | 금차(2026년 상반기) | |
|---|---|---|---|
| 현 황 | 토사 및 낙석퇴적(L=40.0m) | 현 황 | 토사 및 낙석퇴적(L=40.0m) |

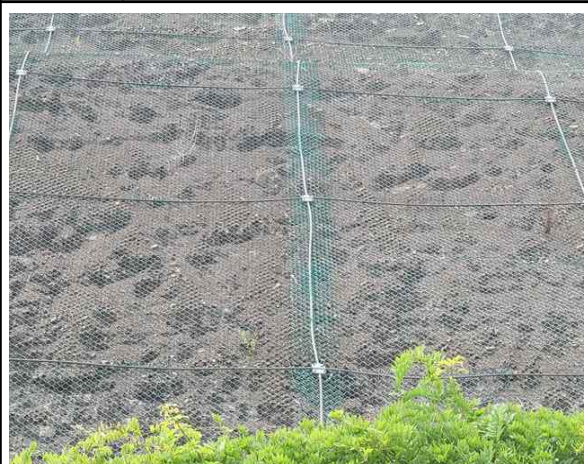
| 위 치 | R-D 0.41k 1~2단 |

| 현 황 | 충진물 유실(A=1.0m×13.0m) |

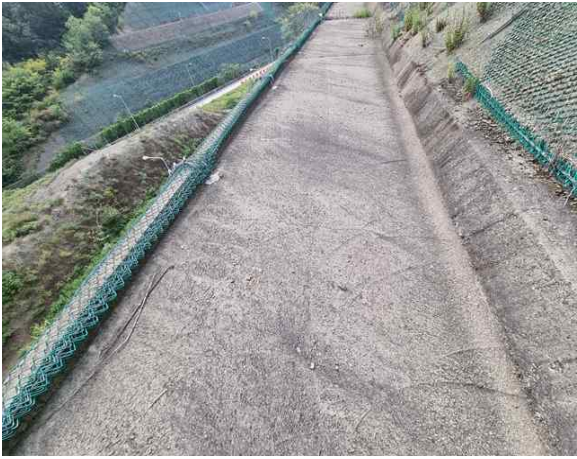
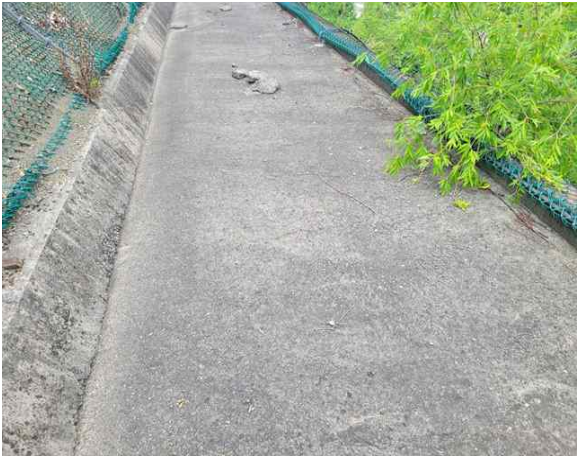
| 전차(2025년 하반기) | | 금차(2026년 상반기) | |
|---|---|---|---|
| 위 치 | R-D 0.39k 소단배수로 | 위 치 | R-D 0.39k 소단배수로 |

| 전차(2025년 하반기) | | 금차(2026년 상반기) | |
|---|---|---|---|
| 현 황 | 균열(L=2.0m) | 현 황 | 균열(L=2.0m) |

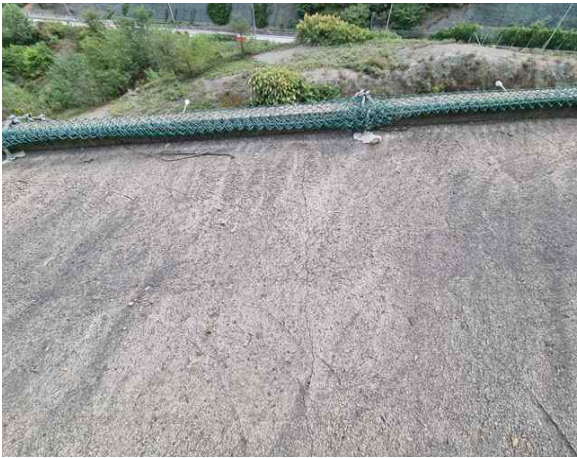
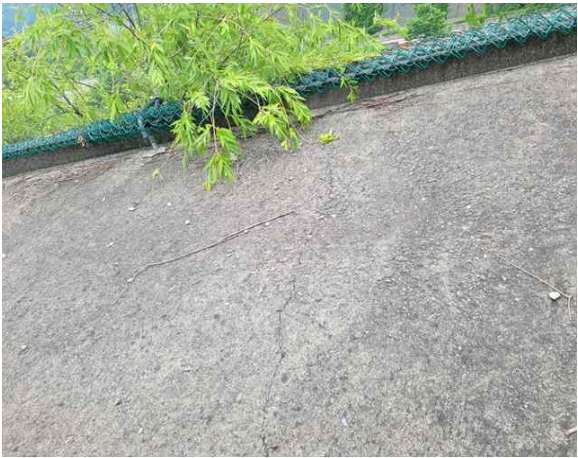
| 전차(2025년 하반기) | | 금차(2026년 상반기) | |
|---|---|---|---|
| 위 치 | R-D 0.40k 소단배수로 | 위 치 | R-D 0.40k 소단배수로 |

| 전차(2025년 하반기) | | 금차(2026년 상반기) | |
|---|---|---|---|
| 현 황 | 균열(L=2.0m) | 현 황 | 균열(L=2.0m) |

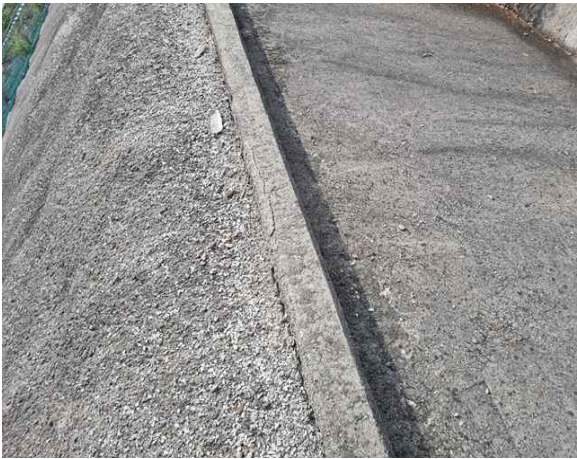
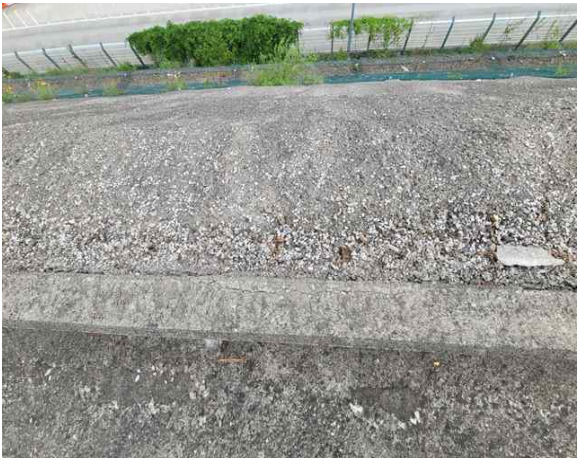
| 전차(2025년 하반기) | | 금차(2026년 상반기) | |
|---|---|---|---|
| 위 치 | R-A 1.21k 소단배수로 | 위 치 | R-A 1.21k 소단배수로 |

| 전차(2025년 하반기) | | 금차(2026년 상반기) | |
|---|---|---|---|
| 현 황 | 충분리(A=0.4m×0.1m) | 현 황 | 충분리(A=0.4m×0.1m) |

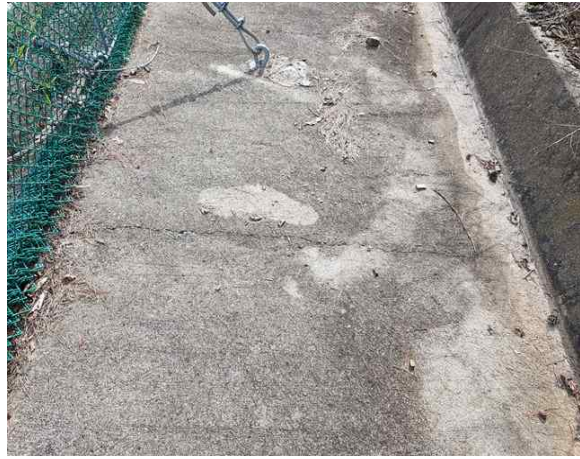
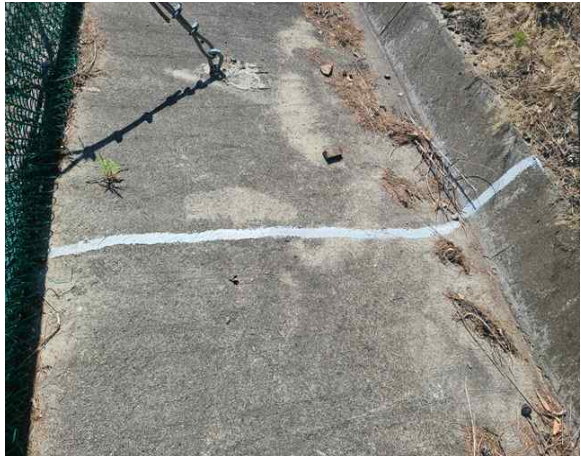
| 전차(2025년 하반기) | | 금차(2026년 상반기) | |
|---|---|---|---|
| 위 치 | STA 77.59k 1소단배수로 | 위 치 | STA 77.59k 1소단배수로 |

| 전차(2025년 하반기) | | 금차(2026년 상반기) | |
|---|---|---|---|
| 현 황 | 균열(L=2.0m) | 현 황 | 보수완료 |

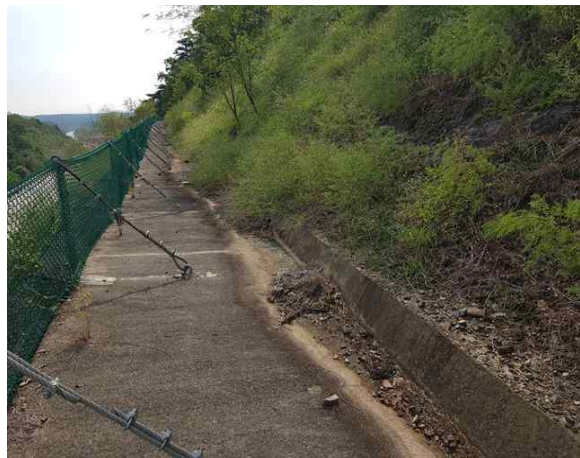
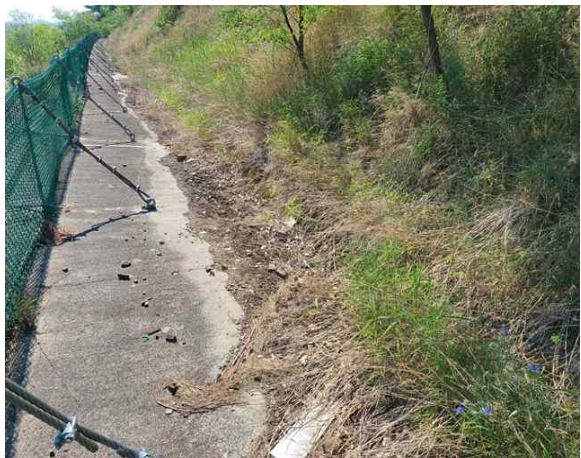
| 전차(2025년 하반기) | | 금차(2026년 상반기) | |
|---|---|---|---|
| 위 치 | STA 77.64k 1소단배수로 | 위 치 | STA 77.64k 1소단배수로 |

| 전차(2025년 하반기) | | 금차(2026년 상반기) | |
|---|---|---|---|
| 현 황 | 토사퇴적(V=100m×0.4m×0.05m) | 현 황 | 토사퇴적(V=100m×0.4m×0.05m) |

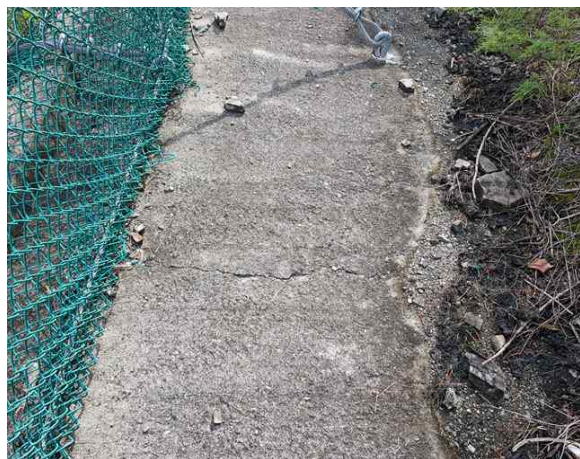
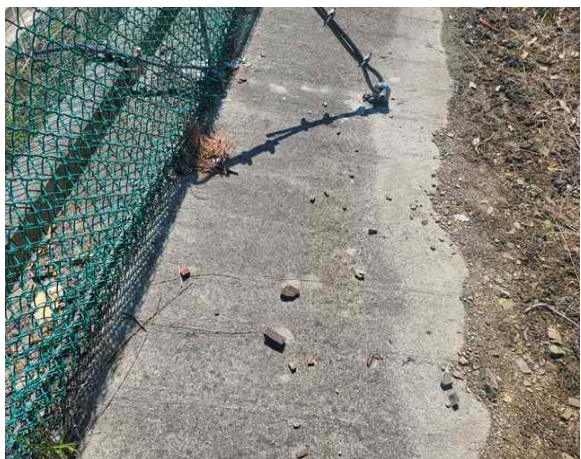
| 전차(2025년 하반기) | | 금차(2026년 상반기) | |
|---|---|---|---|
| 위 치 | STA 77.69k 1소단배수로 | 위 치 | STA 77.69k 1소단배수로 |

| 전차(2025년 하반기) | | 금차(2026년 상반기) | |
|---|---|---|---|
| 현 황 | 균열(L=2.0) | 현 황 | 균열(L=2.0) |

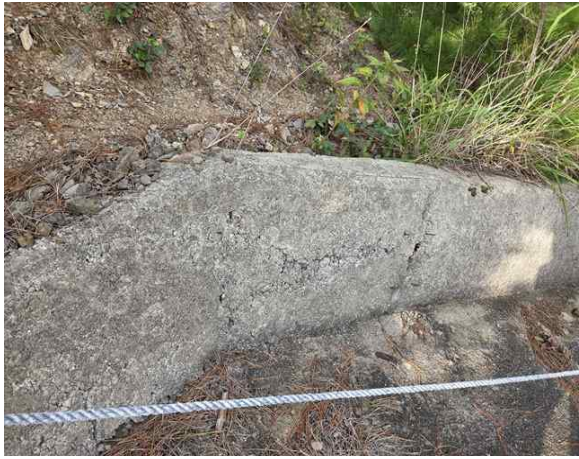
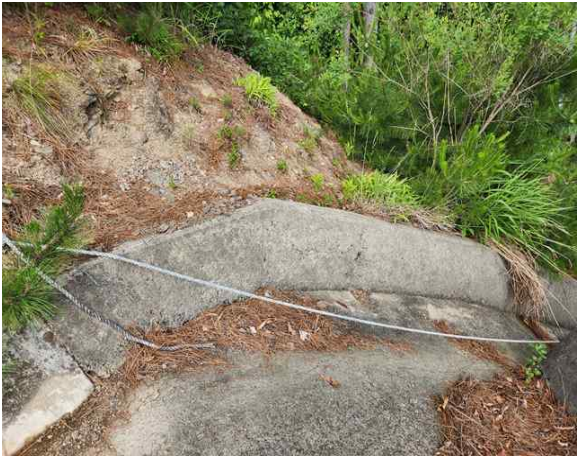
| 전차(2025년 하반기) | | 금차(2026년 상반기) | |
|---|---|---|---|
| 위 치 | STA 89.53k 산마루측구 | 위 치 | STA 89.53k 산마루측구 |

| 전차(2025년 하반기) | | 금차(2026년 상반기) | |
|---|---|---|---|
| 현 황 | 재료분리 (A=1.0m×0.5m) | 현 황 | 재료분리 (A=1.0m×0.5m) |

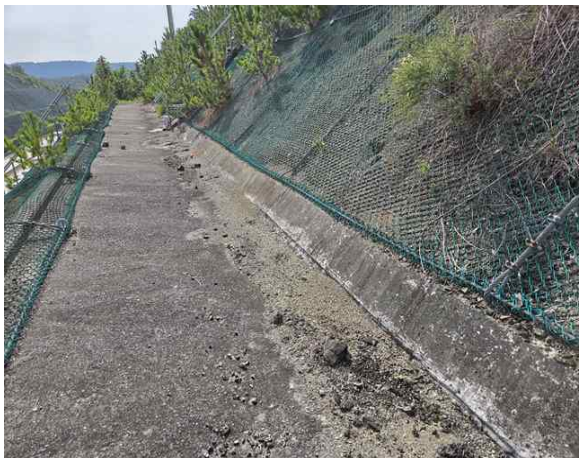
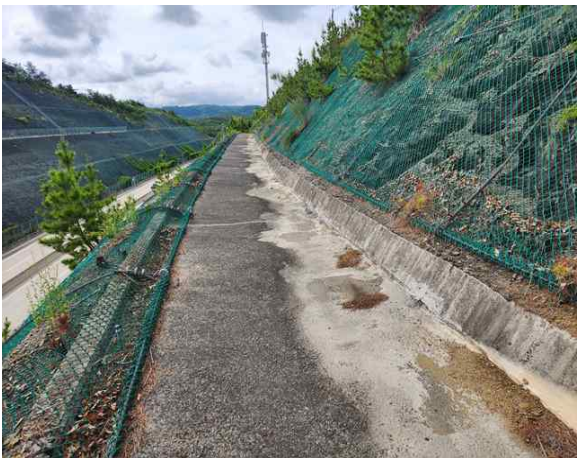
| 전차(2025년 하반기) | | 금차(2026년 상반기) | |
|---|---|---|---|
| 위 치 | STA 89.60k 1소단배수로 | 위 치 | STA 89.60k 1소단배수로 |

| 전차(2025년 하반기) | | 금차(2026년 상반기) | |
|---|---|---|---|
| 현 황 | 토사퇴적 (L=60.0m) | 현 황 | 토사퇴적 (L=60.0m) |

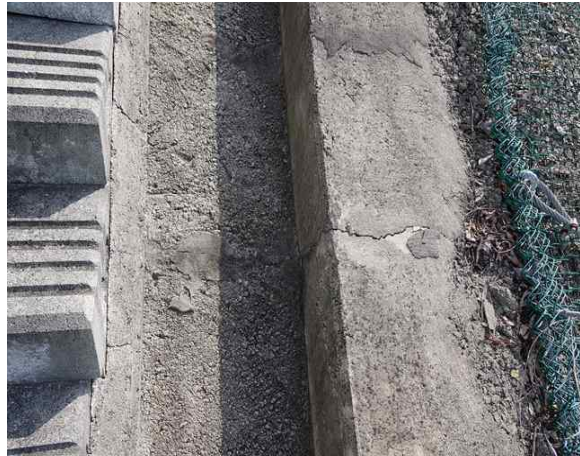
| 전차(2025년 하반기) | | 금차(2026년 상반기) | |
|---|---|---|---|
| 위 치 | STA 89.61k 산마루측구 | 위 치 | STA 89.61k 산마루측구 |

| 전차(2025년 하반기) | | 금차(2026년 상반기) | |
|---|---|---|---|
| 현 황 | 균열(L=1.0m) | 현 황 | 보수완료 |

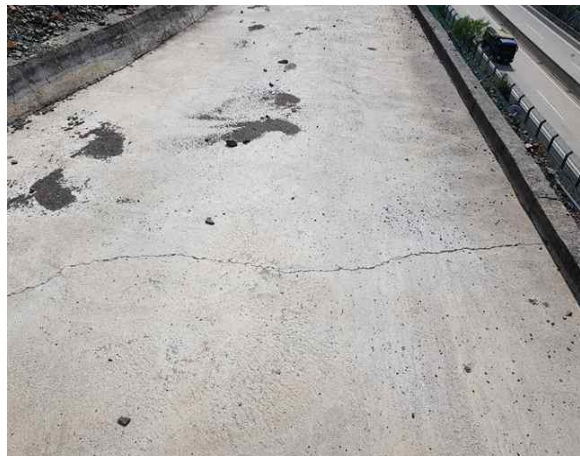
| 전차(2025년 하반기) | | 금차(2026년 상반기) | |
|---|---|---|---|
| 위 치 | STA 89.64k 1소단배수로 | 위 치 | STA 89.64k 1소단배수로 |

| 전차(2025년 하반기) | | 금차(2026년 상반기) | |
|---|---|---|---|
| 현 황 | 균열(L=3.0m) | 현 황 | 보수완료 |

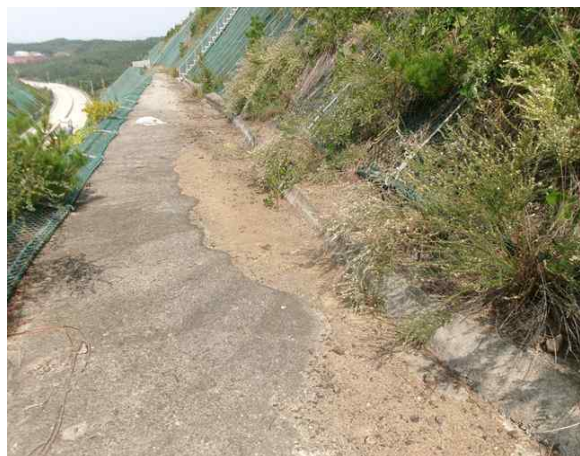
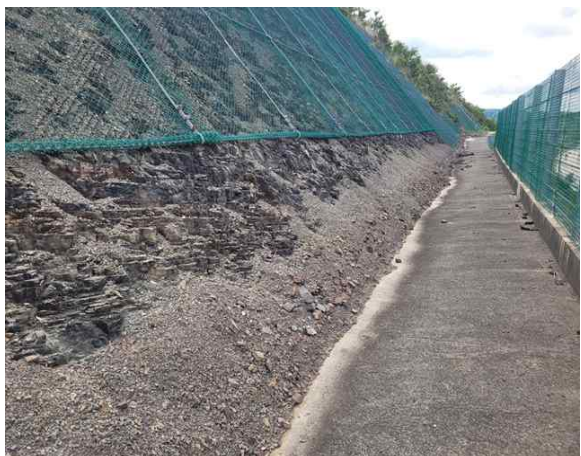
| 전차(2025년 하반기) | | 금차(2026년 상반기) | |
|---|---|---|---|
| 위 치 | STA 89.80k 1소단배수로 | 위 치 | STA 89.80k 1소단배수로 |

| 전차(2025년 하반기) | | 금차(2026년 상반기) | |
|---|---|---|---|
| 현 황 | 토사 및 낙석퇴적(L=90.0m) | 현 황 | 토사 및 낙석퇴적(L=90.0m) |

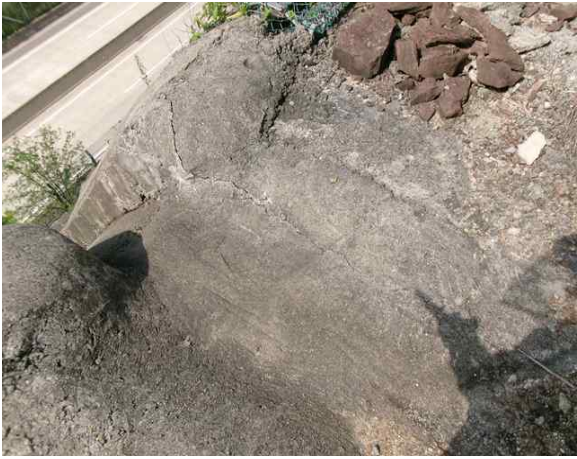
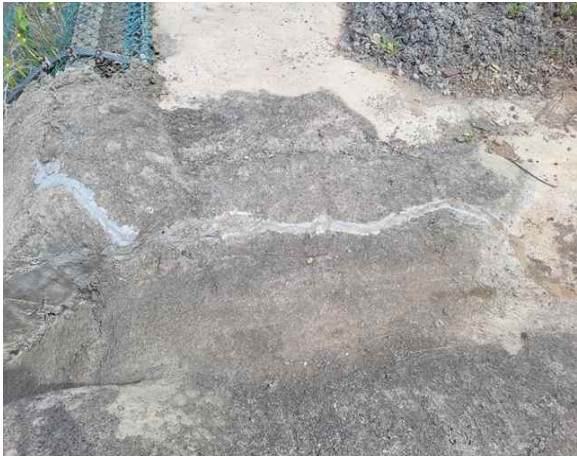
| 전차(2025년 하반기) | | 금차(2026년 상반기) | |
|---|---|---|---|
| 위 치 | STA 89.87k 수직도수로 | 위 치 | STA 89.87k 수직도수로 |

| 전차(2025년 하반기) | | 금차(2026년 상반기) | |
|---|---|---|---|
| 현 황 | 균열(L=1.0m) | 현 황 | 균열(L=1.0m) |

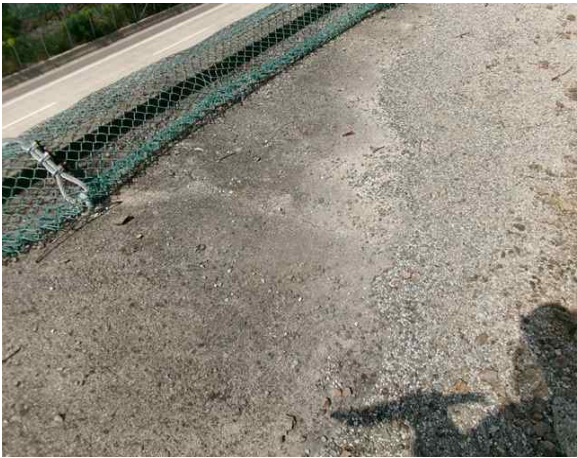
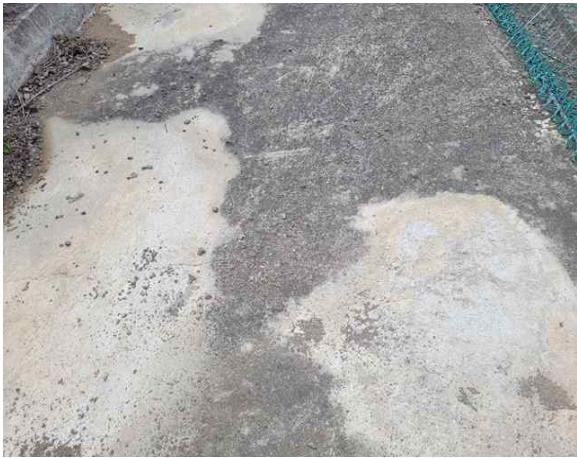
| 전차(2025년 하반기) | | 금차(2026년 상반기) | |
|---|---|---|---|
| 위 치 | STA 89.92k 소단배수로 | 위 치 | STA 89.92k 소단배수로 |

| 전차(2025년 하반기) | | 금차(2026년 상반기) | |
|---|---|---|---|
| 현 황 | 균열(L=2.5m) | 현 황 | 균열(L=2.5m) |

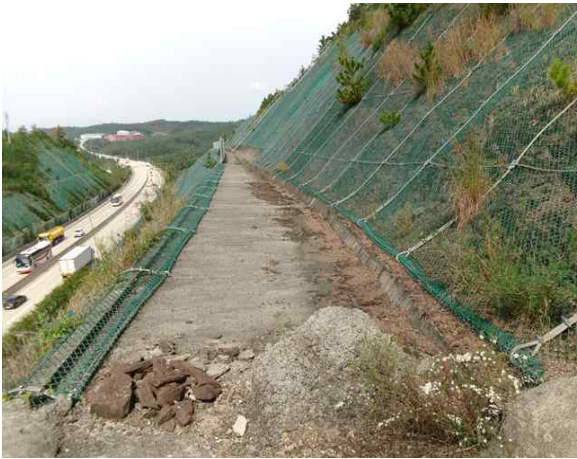
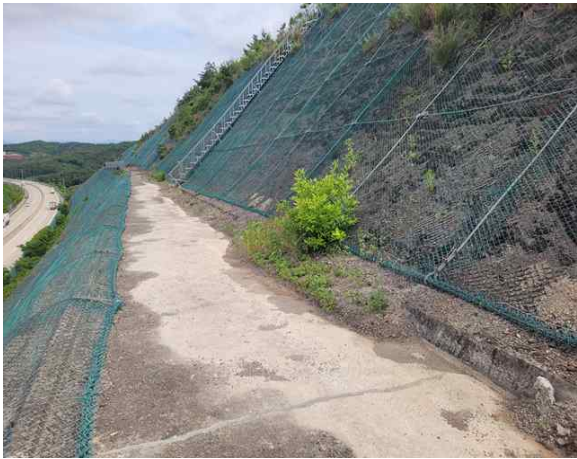
| 전차(2025년 하반기) | | 금차(2026년 상반기) | |
|---|---|---|---|
| 위 치 | STA 89.93k 소단배수로 | 위 치 | STA 89.93k 소단배수로 |

| 전차(2025년 하반기) | | 금차(2026년 상반기) | |
|---|---|---|---|
| 현 황 | 토사퇴적(L=80.0m) | 현 황 | 토사퇴적(L=80.0m) |

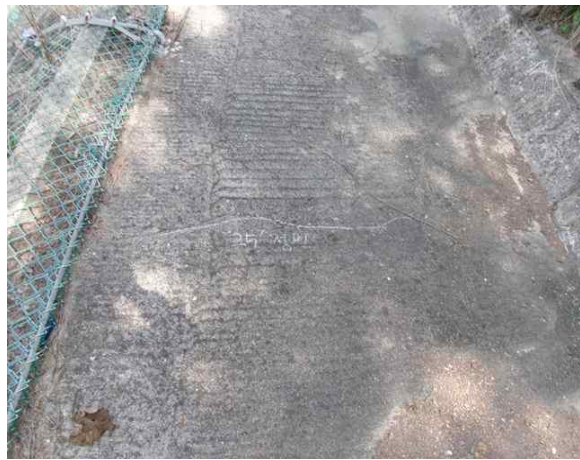
| 전차(2025년 하반기) | | 금차(2026년 상반기) | |
|---|---|---|---|
| 위 치 | STA 91.05k 1소단배수로 | 위 치 | STA 91.05k 1소단배수로 |

| 전차(2025년 하반기) | | 금차(2026년 상반기) | |
|---|---|---|---|
| 현 황 | 균열(L=2.5m) | 현 황 | 균열(L=2.5m) |

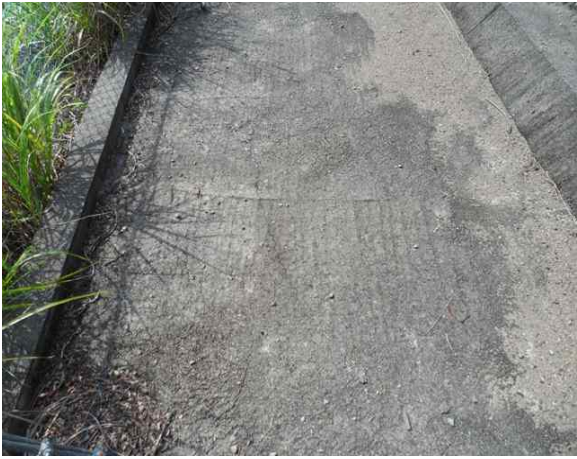
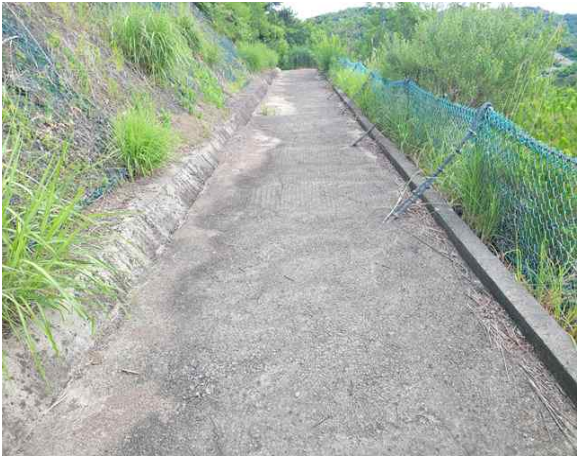
| 전차(2025년 하반기) | | 금차(2026년 상반기) | |
|---|---|---|---|
| 위 치 | STA 91.81~91.98k 1소단배수로 | 위 치 | STA 91.81~91.98k 1소단배수로 |

| 전차(2025년 하반기) | | 금차(2026년 상반기) | |
|---|---|---|---|
| 현 황 | 망상균열(A=200.0m×2.0m) | 현 황 | 망상균열(A=200.0m×2.0m) |

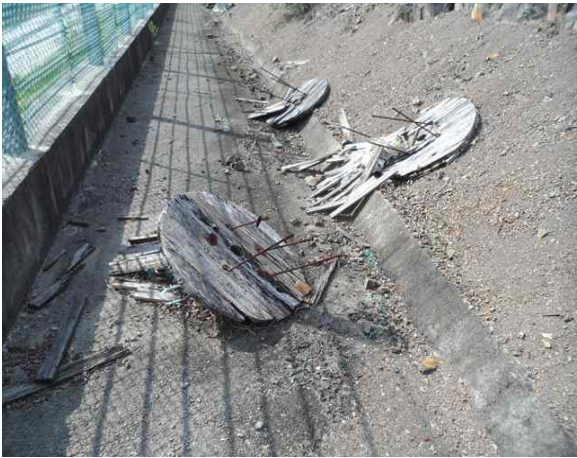
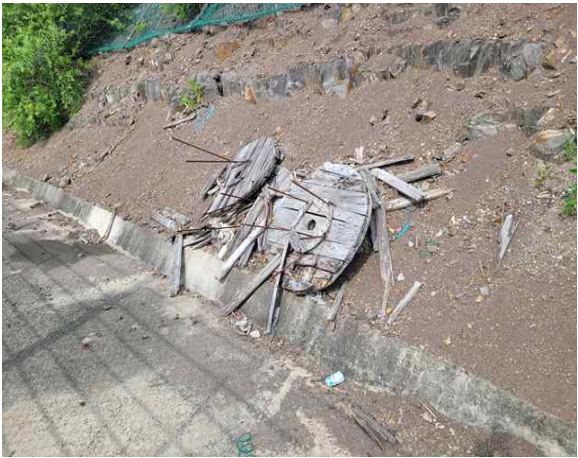
| 전차(2025년 하반기) | | 금차(2026년 상반기) | |
|---|---|---|---|
| 위 치 | STA 91.90k 1소단배수로 | 위 치 | STA 91.90k 1소단배수로 |

| 전차(2025년 하반기) | | 금차(2026년 상반기) | |
|---|---|---|---|
| 현 황 | 폐자재적치 | 현 황 | 폐자재적치 |

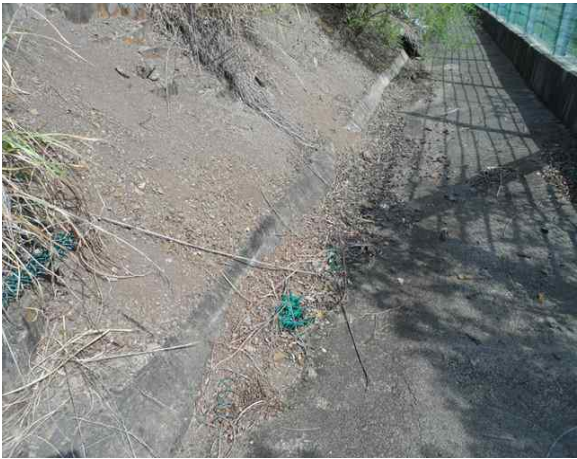
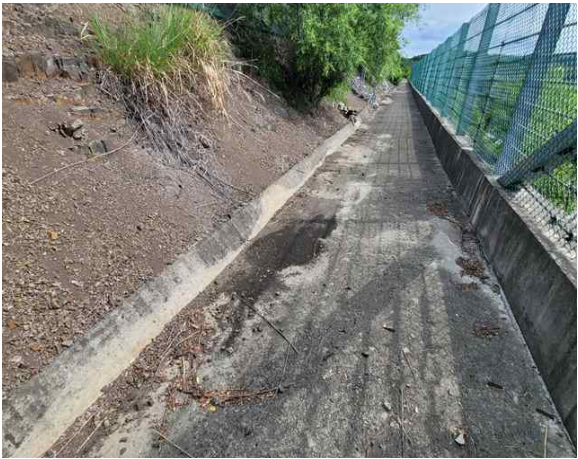
| 전차(2025년 하반기) | | 금차(2026년 상반기) | |
|---|---|---|---|
| 위 치 | STA 91.92k 1소단배수로 | 위 치 | STA 91.92k 1소단배수로 |

| 전차(2025년 하반기) | | 금차(2026년 상반기) | |
|---|---|---|---|
| 현 황 | 토사퇴적(L=20.0m) | 현 황 | 토사퇴적(L=20.0m) |
