시 설 물    안 전 점 검    용 역  
상주영천고속도로    2026 ~ 2027년

〈옹벽편〉

**상주영천고속도로 2026~2027년  
시설물 안전 점검 용역  
정기안전점검보고서**

**점검기관 : [주]명성엔지니어링**

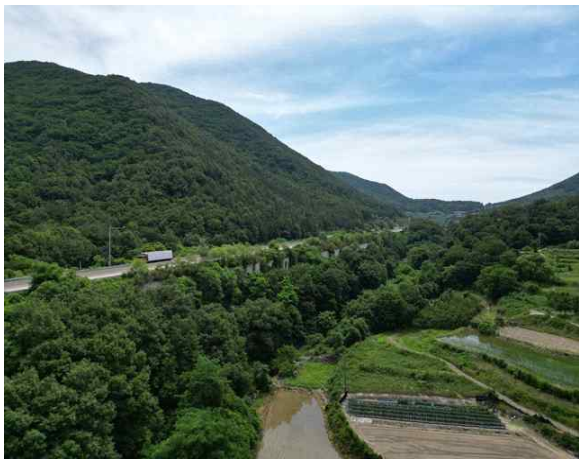
| 위 치 | 옹벽 | 위 치 | 옹벽 |

| 현 황 | 시점부 전경 | 현 황 | 종점부 전경 |

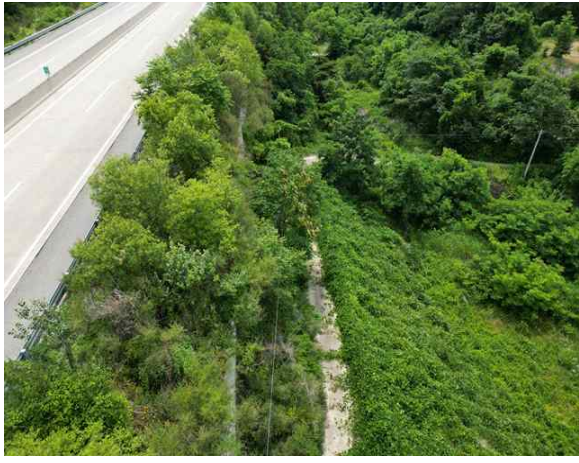
| 위 치 | 옹벽 | 위 치 | 옹벽 |

| 현 황 | 기초지반 전경 | 현 황 | 전면부 전경 |

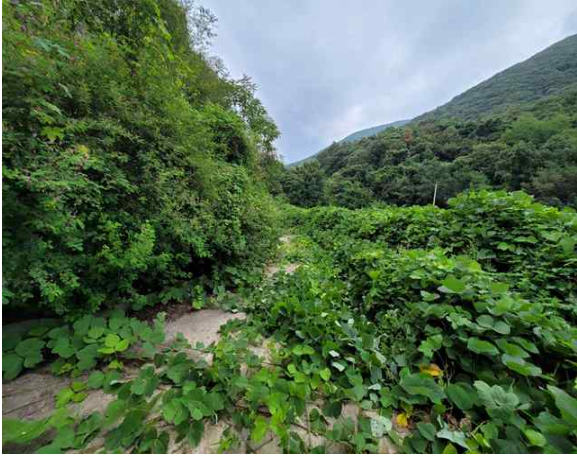
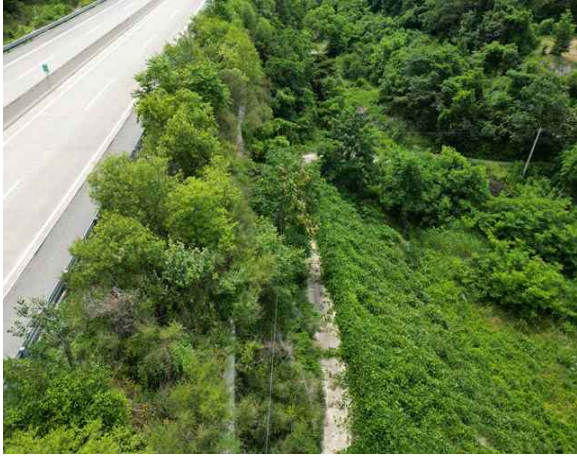
| 전차(2025년 하반기) | | 금차(2026년 상반기) | |
|---|---|---|---|
| 위 치 | 기초지반 | 위 치 | 기초지반 |

| 전차(2025년 하반기) | | 금차(2026년 상반기) | |
|---|---|---|---|
| 현 황 | 상태현황 | 현 황 | 상태현황 |

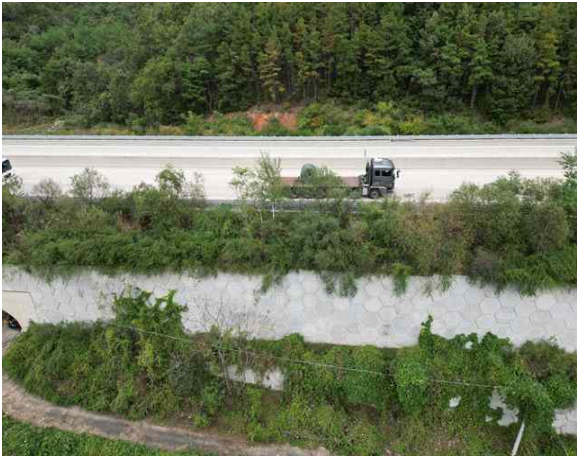
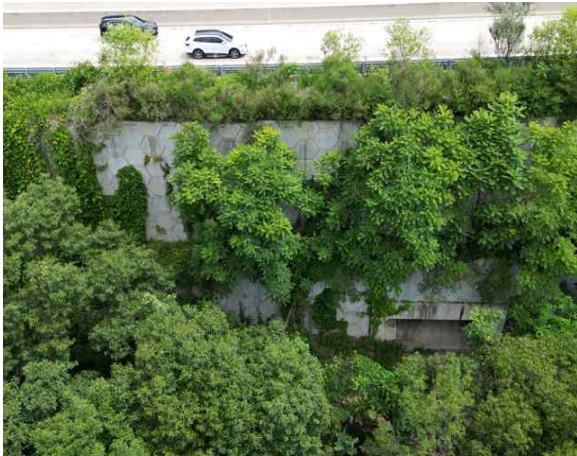
| 전차(2025년 하반기) | | 금차(2026년 상반기) | |
|---|---|---|---|
| 위 치 | 전면부 | 위 치 | 전면부 |

| 전차(2025년 하반기) | | 금차(2026년 상반기) | |
|---|---|---|---|
| 현 황 | 상태현황 | 현 황 | 상태현황 |

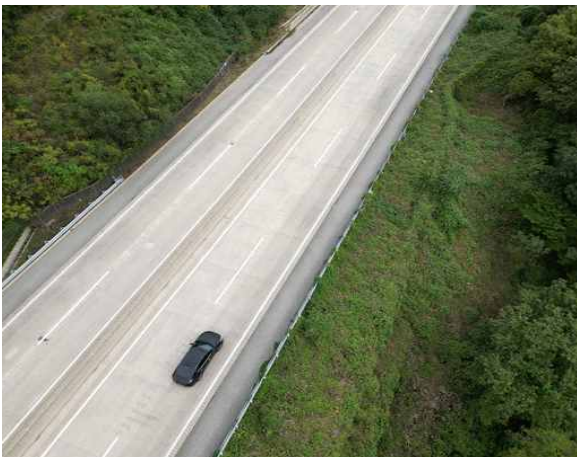
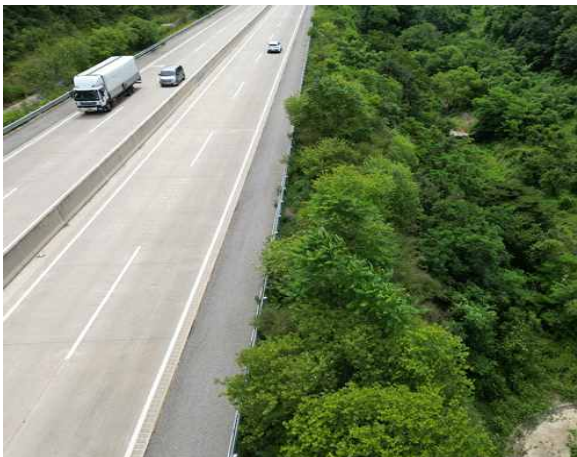
| 전차(2025년 하반기) | | 금차(2026년 상반기) | |
|---|---|---|---|
| 위 치 | 주변영향인자(상부 성토부, 포장부) | 위 치 | 주변영향인자(상부 성토부, 포장부) |

| 전차(2025년 하반기) | | 금차(2026년 상반기) | |
|---|---|---|---|
| 현 황 | 상태현황 | 현 황 | 상태현황 |

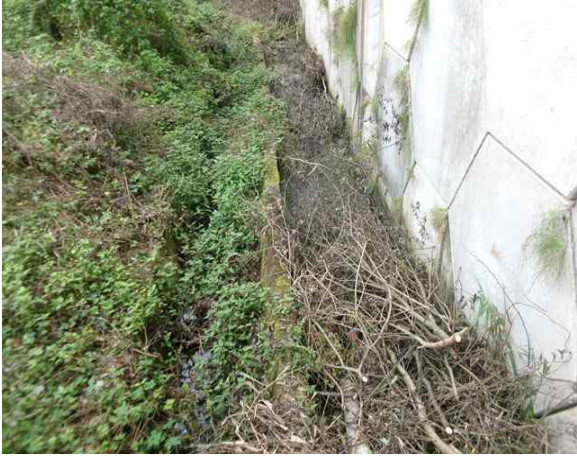
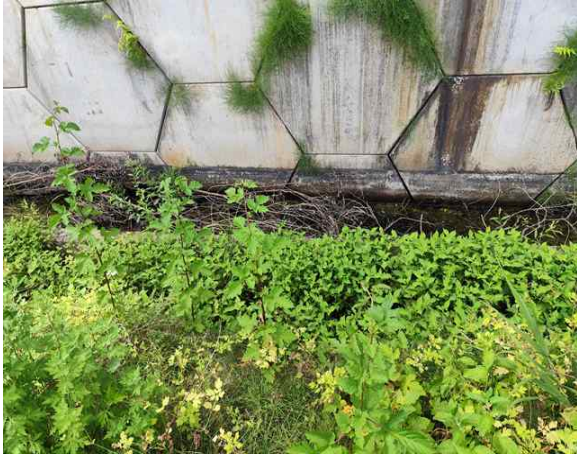
| 전차(2025년 하반기) | | 금차(2026년 상반기) | |
|---|---|---|---|
| 위 치 | 기초지반 S3 | 위 치 | 기초지반 S3 |

| 전차(2025년 하반기) | | 금차(2026년 상반기) | |
|---|---|---|---|
| 현 황 | 체수(10.0x0.5) | 현 황 | 체수(10.0x0.5) |

배부름, 판넬 파손 및 이격, 기울음의 경우 지하수위 상승, 상부 우수유입, 시공미흡 등에 의한 손상으로 유추되며, 누수는 이전 점검대비 손상의 범위가 증가한 것으로 확인되었으나 손상부로 충전물유실이나 토사유실은 조사되지 않았다. 또한 배부름, 판넬 파손 및 이격, 기울음의 경우 이전 현장점검 자료확인 결과 손상들은 비진행성으로 추정된다. 이에 점검당시는 비진행성으로 추정되나 발생한 손상 등에 대하여 주기적인 점검을 통하여 손상의 진전여부를 확인하는 유지관리를 실시하고 손상의 진전시 보강안을 선정하여 조치를 취하는 것이 바람직하다.

기초지반 체수, 전면부 누수, 배부름, 판넬 기울음, 파손 및 이격 등 조사된 손상에 대해서는 되메우기 및 주기적인 점검을 통한 지속관찰을 실시하여 손상의 진전 및 재발생 여부를 확인하는 유지관리가 필요하다. 특히, 누수의 진전(토사 및 충전물유실)을 주기적으로 상태 확인하여 현황관리를 실시하는 것이 바람직하다.

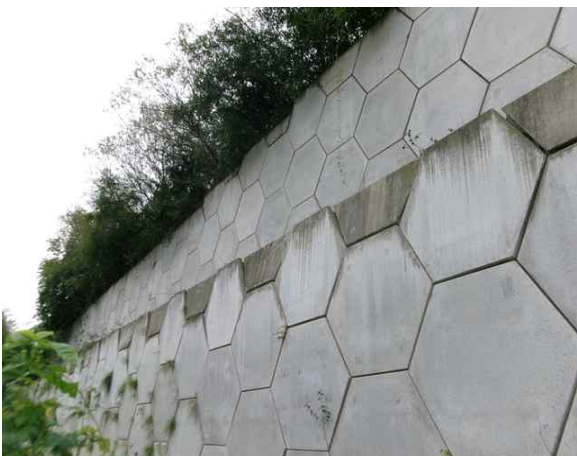
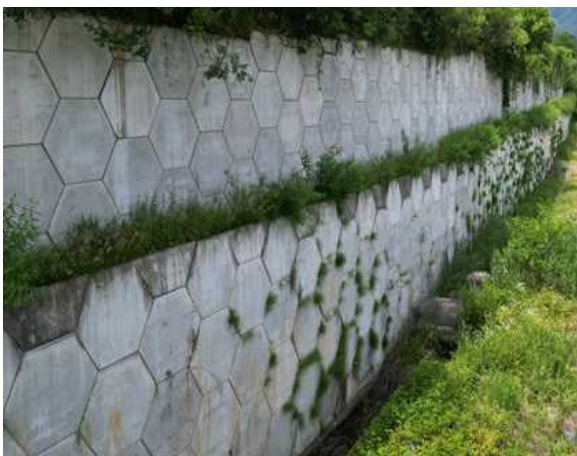
| 전차(2025년 하반기) | | 금차(2026년 상반기) | |
|---|---|---|---|
| 위 치 | 전면부 S1~11 1단 | 위 치 | 전면부 S1~11 1단 |

| 전차(2025년 하반기) | | 금차(2026년 상반기) | |
|---|---|---|---|
| 현 황 | 상부 판넬 기울음(L=201.00m) | 현 황 | 상부 판넬 기울음(L=201.00m) |

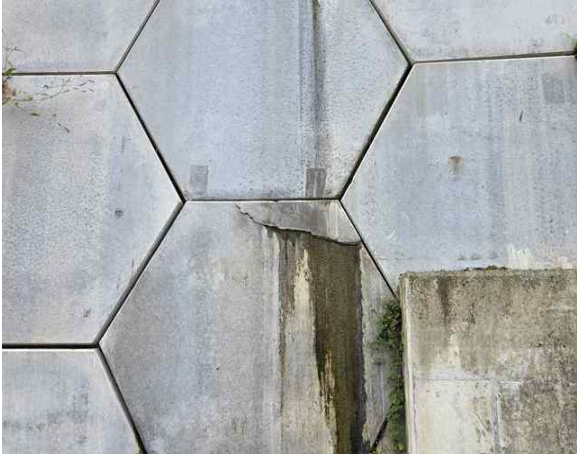
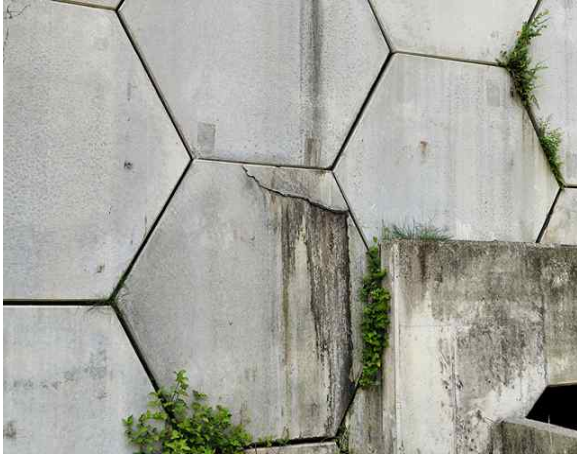
| 전차(2025년 하반기) | | 금차(2026년 상반기) | |
|---|---|---|---|
| 위 치 | 전면부 S6 1단 | 위 치 | 전면부 S6 1단 |

| 전차(2025년 하반기) | | 금차(2026년 상반기) | |
|---|---|---|---|
| 현 황 | 파손(0.6x0.4) | 현 황 | 파손(0.6x0.4) |

이외의 조사된 판넬 파손, 재파손, 균열부백태의 손상의 경우는 옹벽의 안전성에 영향을 미칠만한 손상은 아니나, 점검당시 전면부에서 누수가 방생하고 있는바 손상의 진전방지를 위한 보수가 필요할 것으로 판단되며, 해당 시설물의 원활한 점검 및 유지관리를 위한 주변 식생을 주기적으로 정비하는 것이 바람직할 것으로 사료된다.

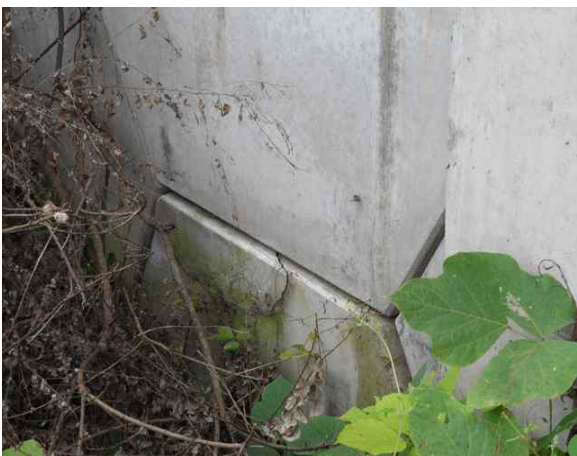
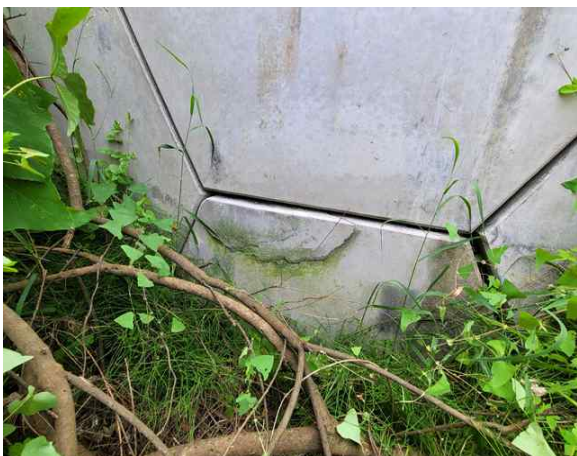
| 전차(2025년 하반기) | | 금차(2026년 상반기) | |
|---|---|---|---|
| 위 치 | 전면부 S11 1단 | 위 치 | 전면부 S11 1단 |

| 전차(2025년 하반기) | | 금차(2026년 상반기) | |
|---|---|---|---|
| 현 황 | 재파손(0.5x0.3) | 현 황 | 재파손(0.5x0.3) |

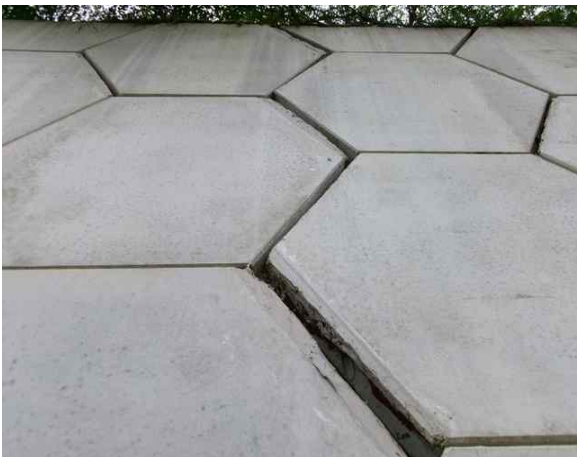
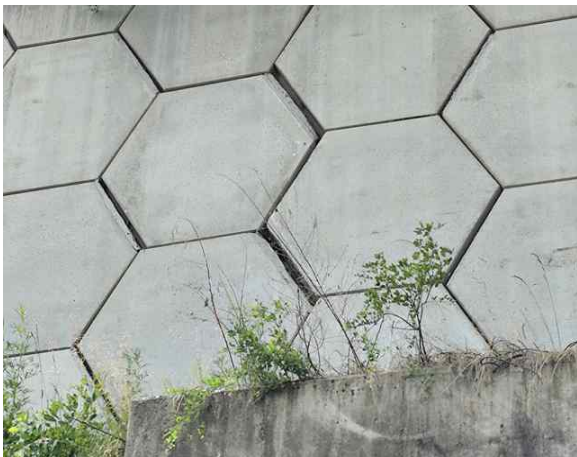
| 전차(2025년 하반기) | | 금차(2026년 상반기) | |
|---|---|---|---|
| 위 치 | 전면부 S11 2단 | 위 치 | 전면부 S11 2단 |

| 전차(2025년 하반기) | | 금차(2026년 상반기) | |
|---|---|---|---|
| 현 황 | 판넬 파손 및 이격(L=5.0m) | 현 황 | 판넬 파손 및 이격(L=5.0m) |

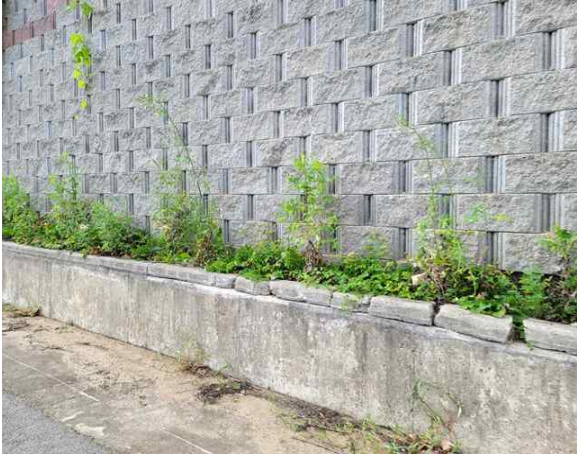
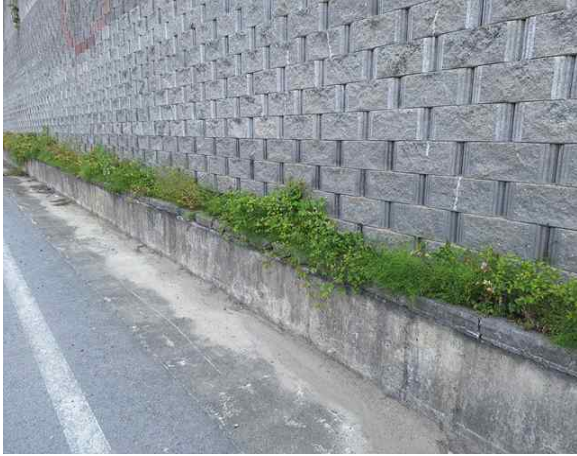
| 전차(2025년 하반기) | | 금차(2026년 상반기) | |
|---|---|---|---|
| 위 치 | 기초지반 S8 | 위 치 | 기초지반 S8 |

| 전차(2025년 하반기) | | 금차(2026년 상반기) | |
|---|---|---|---|
| 현 황 | 하부 방호벽 파손(0.2x4.0) | 현 황 | 하부 방호벽 파손(0.2x4.0) |

이외 전면부 블럭 파손, 기초 하부 방호벽 파손의 경우 외부충격, 시공미흡 등에 의한 손상으로 유추되며, 점검당시 구조적인 영향을 미치는 결함은 아닌 것으로 확인되었으나 발생부위가 옹벽의 최하단에 발생하여 지속적인 압력을 받는 위치로 부재의 내구성 확보 및 안전성을 위한 단면보수 등의 보수를 실시하고 손상의 재발생 여부를 확인하는 유지관리가 필요할 것으로 사료된다.

전면부의 배부름 발생의 원인은 시공미흡으로 추정되며, 배부름의 진행성 확인을 위해 점검시 부착된 타켓지의 데이터와 주기적인 점검 및 계측 자료를 비교 분석 후 손상의 진전 시 적절한 보수를 통한 관리 필요하고, 기초지반 하부 방호벽 파손, 배수시설 배수로 파손은 손상의 진전여부 확인이 필요하다.

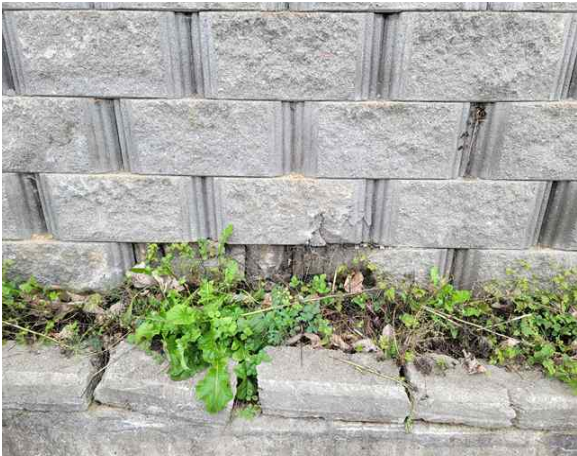
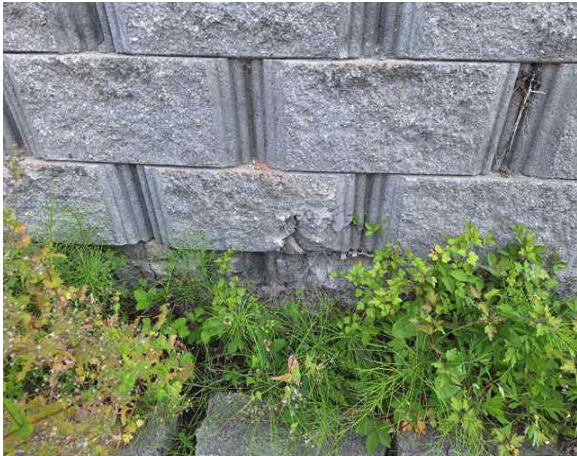
| 전차(2025년 하반기) | | 금차(2026년 상반기) | |
|---|---|---|---|
| 위 치 | 전면부 S6 | 위 치 | 전면부 S6 |

| 전차(2025년 하반기) | | 금차(2026년 상반기) | |
|---|---|---|---|
| 현 황 | 블럭 파손(3EA) | 현 황 | 블럭 파손(3EA) |

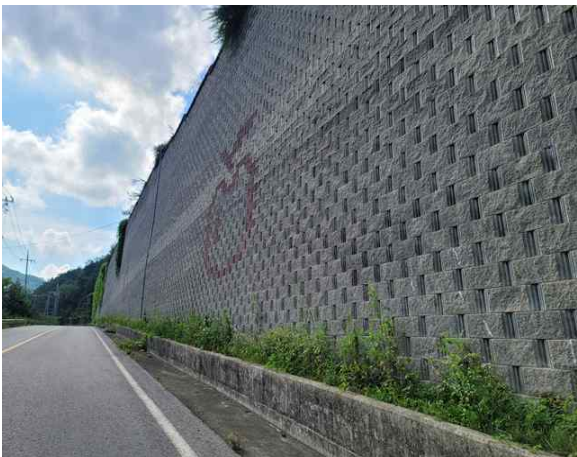
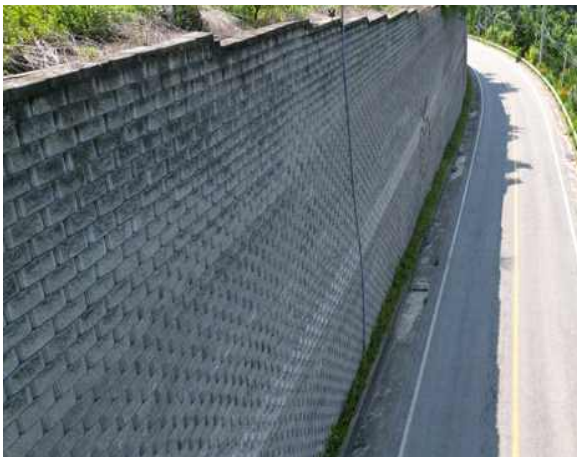
| 전차(2025년 하반기) | | 금차(2026년 상반기) | |
|---|---|---|---|
| 위 치 | 전면부 S10 | 위 치 | 전면부 S10 |

| 전차(2025년 하반기) | | 금차(2026년 상반기) | |
|---|---|---|---|
| 현 황 | 배부름(20.0x10.0) | 현 황 | 배부름(20.0x10.0) |

블럭 균열, 백태, 배부름의 경우 시공미흡, 공용기간증가, 열화 등에 의한 손상으로 블럭 균열, 백태 손상은 점검당시 손상의 정도가 경미하고 구조적인 결함은 아닌 것으로 확인되었다. 이에 즉각적인 보수를 실시하기 보다는 주기적인 점검을 통한 유지관리를 실시하고 손상의 진전시 표면처리 등의 적절한 보수공법을 선정하여 일괄보수를 실시하는 것이 바람직하며, 배부름의 경우 현재 유지관리 업체에서 지속적인 계측을 하고 있는 중이므로 배부름은 주기적인 점검 및 계측으로 진전이 확인되면 보강 등의 유지관리가 필요할 것으로 판단된다.

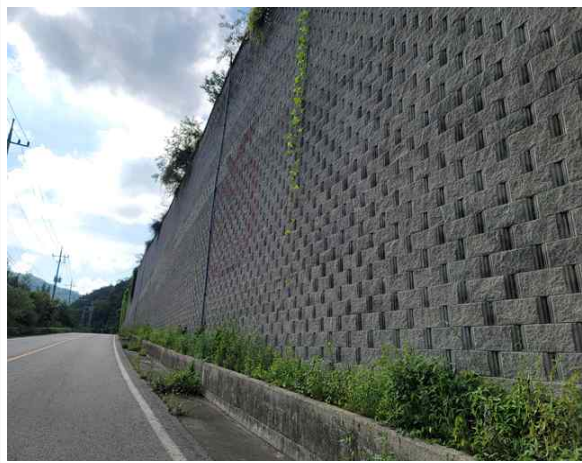
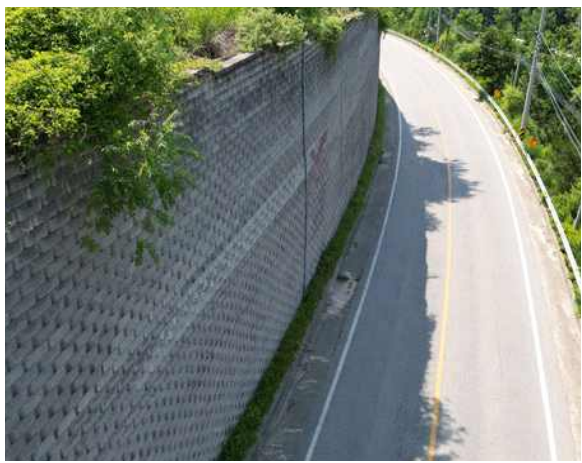
| 전차(2025년 하반기) | | 금차(2026년 상반기) | |
|---|---|---|---|
| 위 치 | 전면부 S12 | 위 치 | 전면부 S12 |

| 전차(2025년 하반기) | | 금차(2026년 상반기) | |
|---|---|---|---|
| 현 황 | 배부름(20.0x10.0) | 현 황 | 배부름(20.0x10.0) |

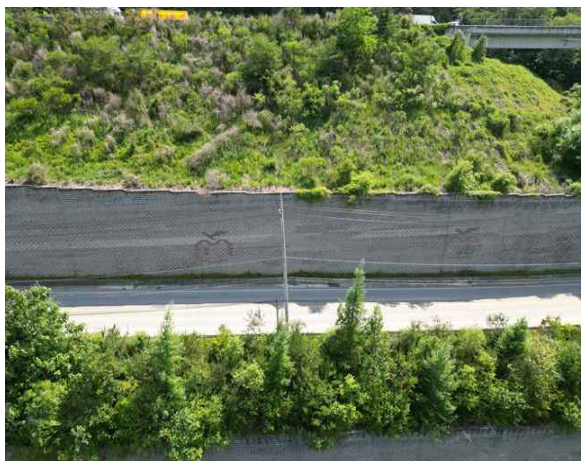
| 전차(2025년 하반기) | | 금차(2026년 상반기) | |
|---|---|---|---|
| 위 치 | 전면부 S12 | 위 치 | 전면부 S12 |

| 전차(2025년 하반기) | | 금차(2026년 상반기) | |
|---|---|---|---|
| 현 황 | 백태(20.0x2.0) | 현 황 | 백태(20.0x2.0) |

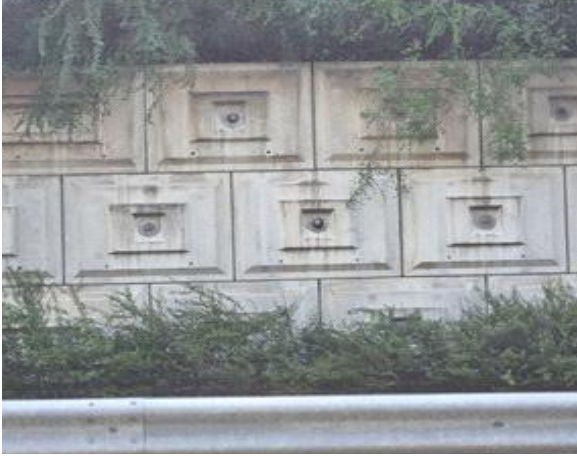
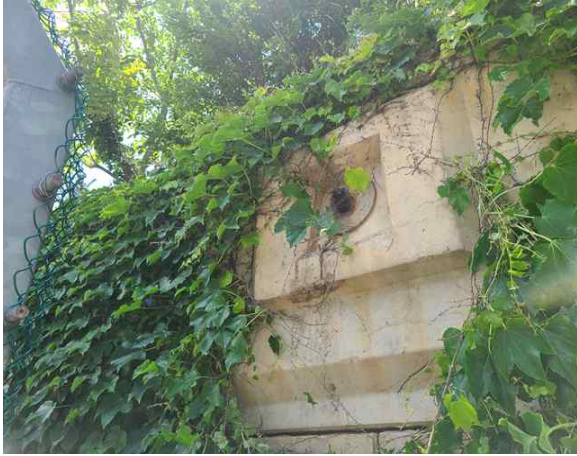
| 전차(2025년 하반기) | | 금차(2026년 상반기) | |
|---|---|---|---|
| 위 치 | 전면부 S1 1단 | 위 치 | 전면부 S1 1단 |

| 전차(2025년 하반기) | | 금차(2026년 상반기) | |
|---|---|---|---|
| 현 황 | 앵커캡 파손(1EA) | 현 황 | 앵커캡 파손(1EA) |

전면부 파손, 들뜸, 백태(표면열화), 앵커캡 파손, 배수로 균열(0.3mm미만), 들뜸, 이격의 경우 외부충격, 시공미흡, 공용기간 증가, 우수유입, 동결융해, 열화, 시공초기 건조수축 등에 의한 손상으로 점검당시 구조적인 영향을 미치는 손상은 아닌 상태로 조사되었으나 내구성 확보차원의 표면처리, 단면보수, 앵커캡 재설치 등의 적절한 보수를 실시하고, 주기적인 점검을 통하여 손상의 재발생 및 신규손상의 발생여부를 확인하는 유지관리가 필요하다.

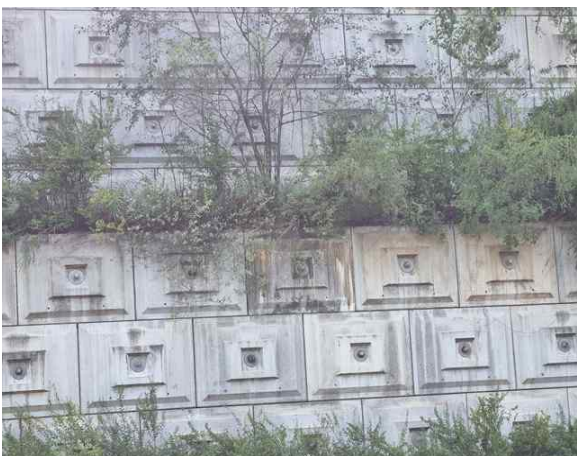
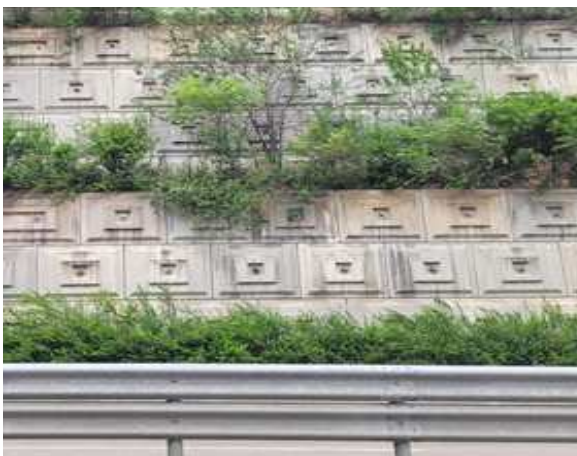
| 전차(2025년 하반기) | | 금차(2026년 상반기) | |
|---|---|---|---|
| 위 치 | 전면부 S3 1단 | 위 치 | 전면부 S3 1단 |

| 전차(2025년 하반기) | | 금차(2026년 상반기) | |
|---|---|---|---|
| 현 황 | 판넬 백태(표면열화) (1.5x1.2) | 현 황 | 판넬 백태(표면열화) (1.5x1.2) |

전면부 판넬 백태(표면열화), 배수시설 배수로 이격에 대한 주기적인 점검을 통하여 손상의 진전여부를 확인하고, 손상의 진전 및 신규손상의 발생여부를 확인하는 유지관리가 필요하다고 판단된다.

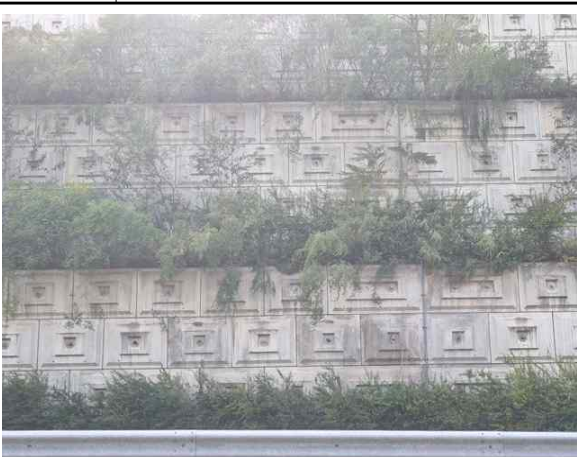
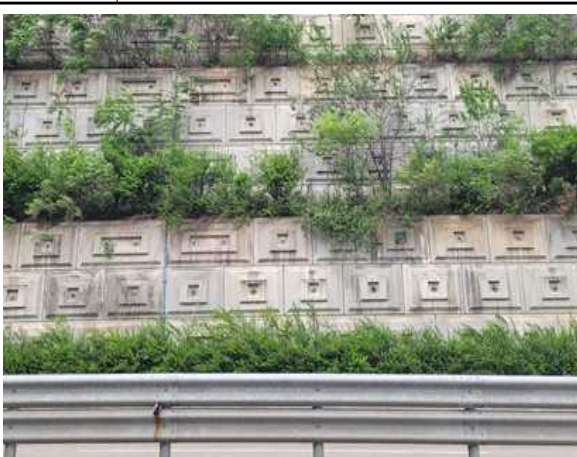
| 전차(2025년 하반기) | | 금차(2026년 상반기) | |
|---|---|---|---|
| 위 치 | 전면부 S3 1단 | 위 치 | 전면부 S3 1단 |

| 전차(2025년 하반기) | | 금차(2026년 상반기) | |
|---|---|---|---|
| 현 황 | 판넬 백태(표면열화) (8.0x5.0) | 현 황 | 판넬 백태(표면열화) (8.0x5.0) |

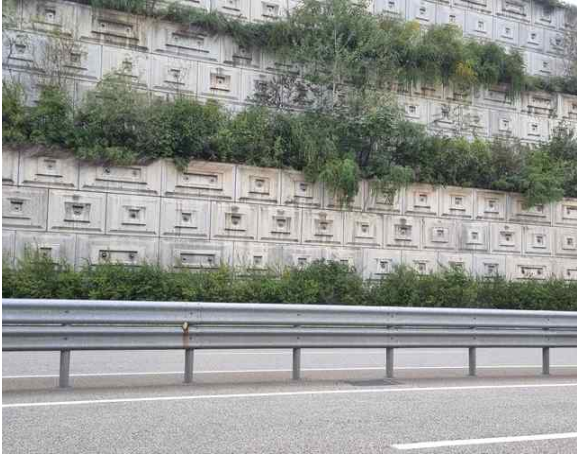
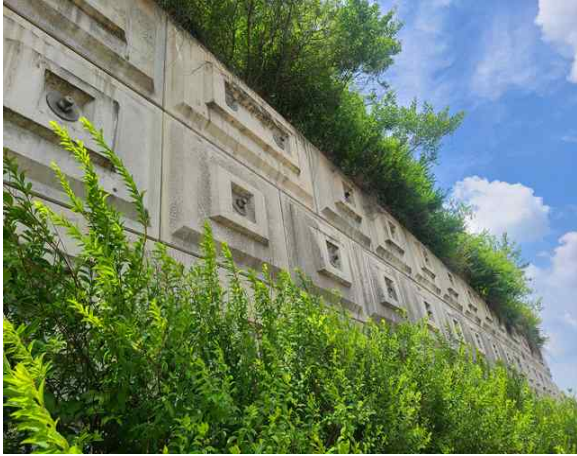
| 전차(2025년 하반기) | | 금차(2026년 상반기) | |
|---|---|---|---|
| 위 치 | 전면부 S6 1단 | 위 치 | 전면부 S6 1단 |

| 전차(2025년 하반기) | | 금차(2026년 상반기) | |
|---|---|---|---|
| 현 황 | 판넬 백태(20.0x2.0) | 현 황 | 판넬 백태(20.0x2.0) |

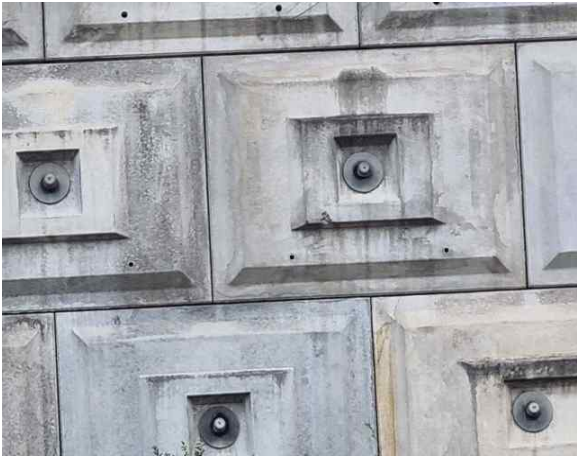
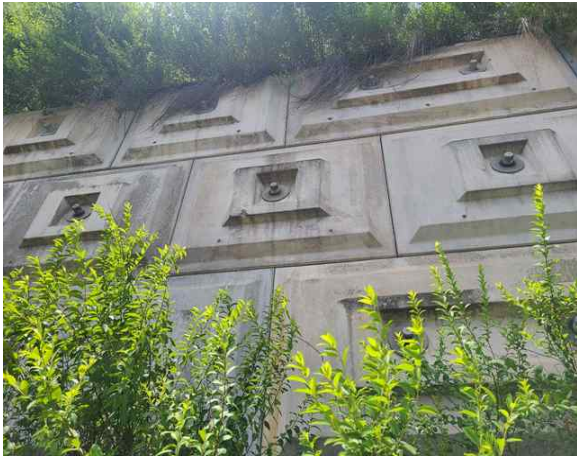
| 전차(2025년 하반기) | | 금차(2026년 상반기) | |
|---|---|---|---|
| 위 치 | 전면부 S7 1단 | 위 치 | 전면부 S7 1단 |

| 전차(2025년 하반기) | | 금차(2026년 상반기) | |
|---|---|---|---|
| 현 황 | 판넬 파손(0.1x0.1) | 현 황 | 판넬 파손(0.1x0.1) |

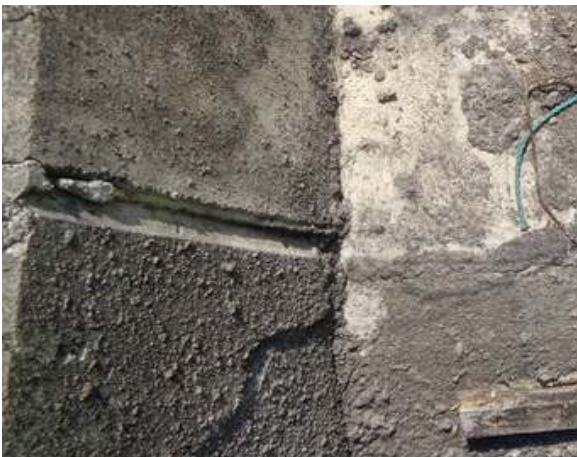
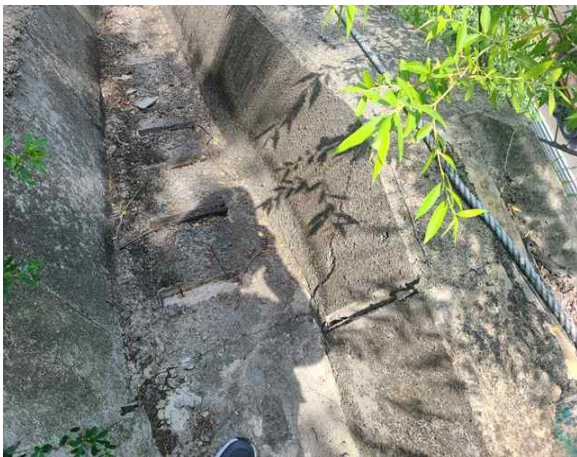
| 전차(2025년 하반기) | | 금차(2026년 상반기) | |
|---|---|---|---|
| 위 치 | 배수시설 S7 | 위 치 | 배수시설 S7 |

| 전차(2025년 하반기) | | 금차(2026년 상반기) | |
|---|---|---|---|
| 현 황 | 상부 배수로 이격(T=1.0cm) | 현 황 | 상부 배수로 이격(T=1.0cm) |

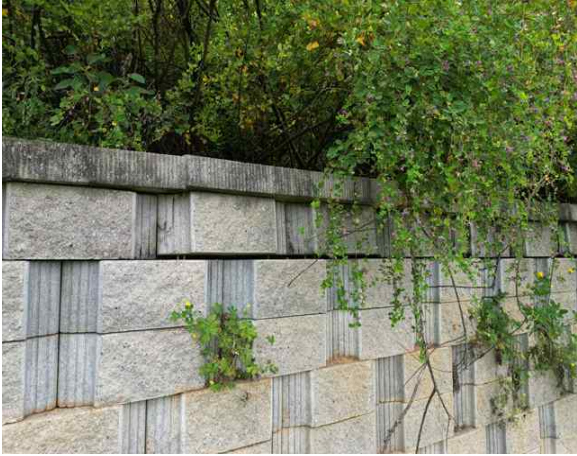
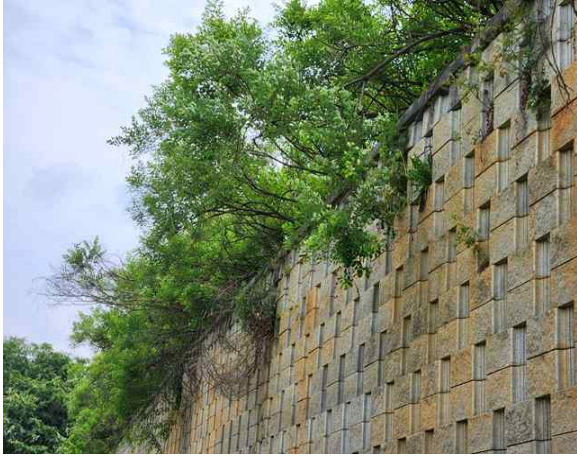
| 전차(2025년 하반기) | | 금차(2026년 상반기) | |
|---|---|---|---|
| 위 치 | 전면부 S1~6 | 위 치 | 전면부 S1~6 |

| 전차(2025년 하반기) | | 금차(2026년 상반기) | |
|---|---|---|---|
| 현 황 | 블럭 기울음(L=120.00m) | 현 황 | 블럭 기울음(L=120.00m) |

블럭 전면부 파손, 기울음, 배수로 균열(0.3mm이상)의 경우 시공미흡, 우수유입, 토사 유실, 건조수축 등 복합적인 원인에 의한 손상으로 판단되며, 기울음은 옹벽의 배면측으로 경미하게 발생하여 전도의 위험은 없을 것으로 확인되어 주기적인 점검을 통한 손상의 진전여부를 파악하는 유지관리가 필요하고, 이외 손상은 부재의 내구성 확보차원의 단면보수, 주입보수 등의 보수를 실시하고 손상의 재발생 여부 확인이 필요하다.

전면부 블럭 기울음, 배수시설 배수로 균열 손상은 시설물의 사용성 및 구조적인 손상은 아니나 주기적인 점검을 통해 발생규모 및 현황관리를 실시하고, 일정규모 이상 발생할 경우 적절한 조치를 통한 관리 필요하다.

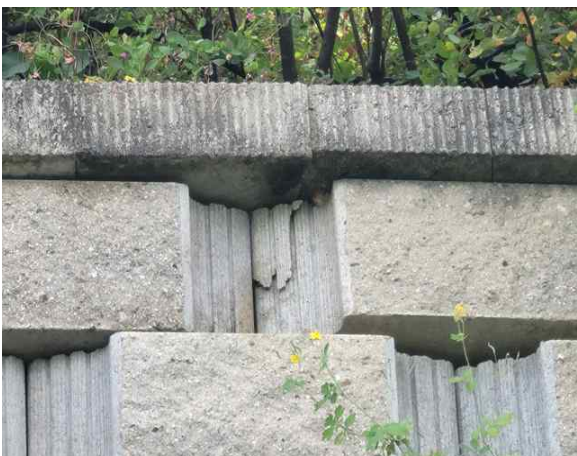
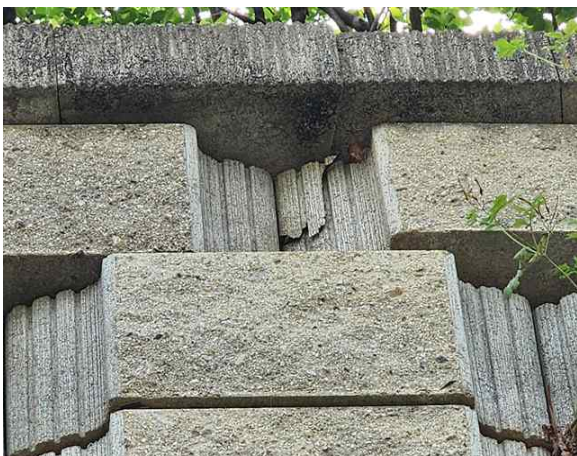
| 전차(2025년 하반기) | | 금차(2026년 상반기) | |
|---|---|---|---|
| 위 치 | 전면부 S5 | 위 치 | 전면부 S5 |

| 전차(2025년 하반기) | | 금차(2026년 상반기) | |
|---|---|---|---|
| 현 황 | 블럭 파손(1EA) | 현 황 | 블럭 파손(1EA) |

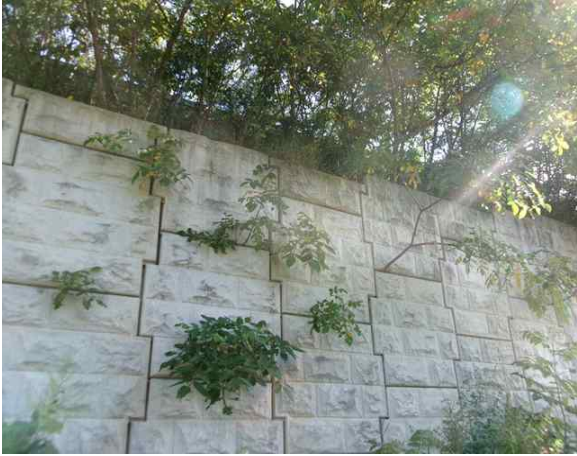
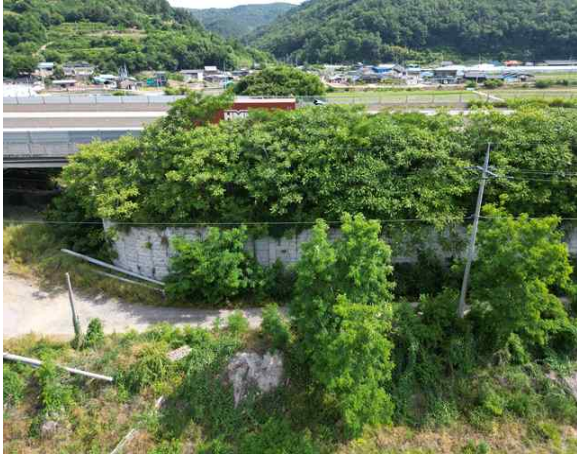
| 전차(2025년 하반기) | | 금차(2026년 상반기) | |
|---|---|---|---|
| 위 치 | 전면부 S2~4 | 위 치 | 전면부 S2~4 |

| 전차(2025년 하반기) | | 금차(2026년 상반기) | |
|---|---|---|---|
| 현 황 | 식생 | 현 황 | 식생 |

전면부 식생의 경우 공용기간 증가에 의한 손상으로 구조적인 영향을 미치는 손상은 아니나 해당 구조물의 원활한 점검 및 현황파악을 위하여 주기적인 정비 등의 조치가 필요한 상태이다.

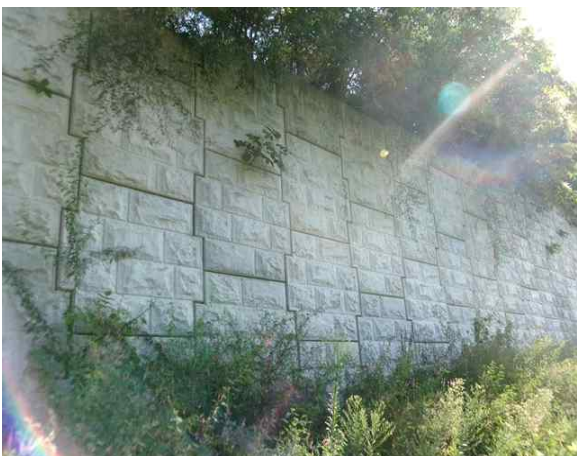
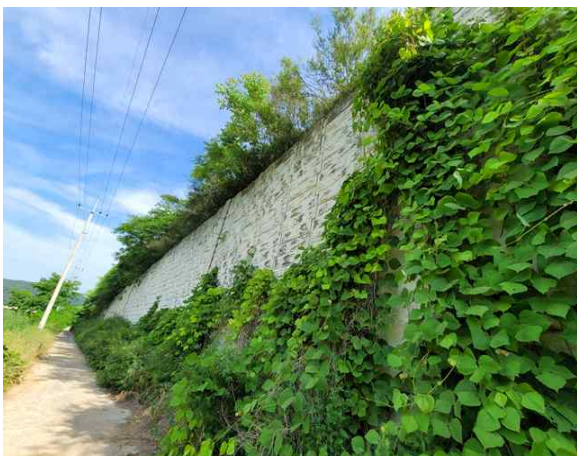
| 전차(2025년 하반기) | | 금차(2026년 상반기) | |
|---|---|---|---|
| 위 치 | 전면부 S2~4 | 위 치 | 전면부 S2~4 |

| 전차(2025년 하반기) | | 금차(2026년 상반기) | |
|---|---|---|---|
| 현 황 | 식생 | 현 황 | 식생 |

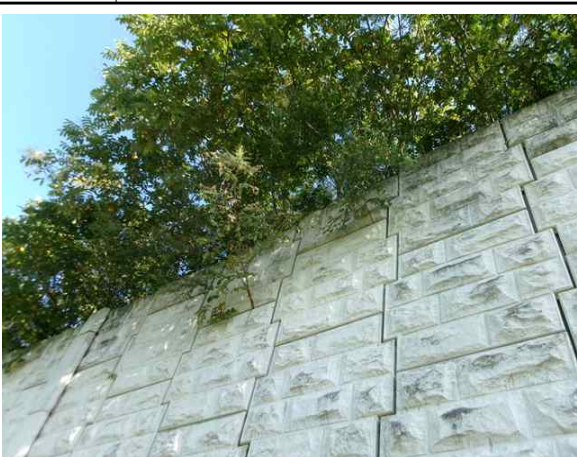
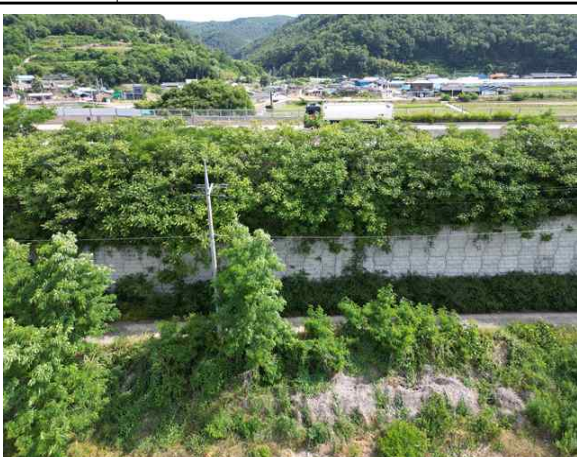
| 전차(2025년 하반기) | | 금차(2026년 상반기) | |
|---|---|---|---|
| 위 치 | 전면부 S2~4 | 위 치 | 전면부 S2~4 |

| 전차(2025년 하반기) | | 금차(2026년 상반기) | |
|---|---|---|---|
| 현 황 | 식생 | 현 황 | 식생 |

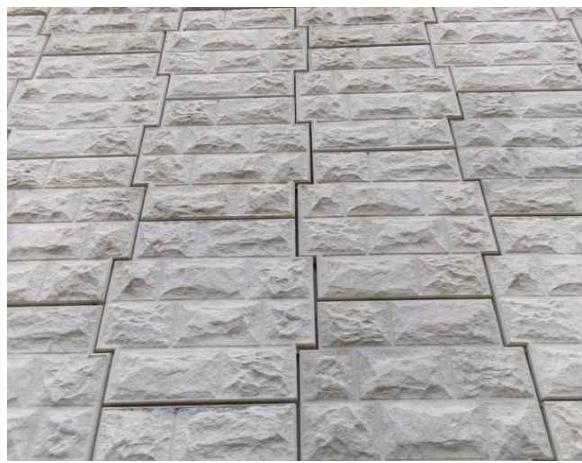
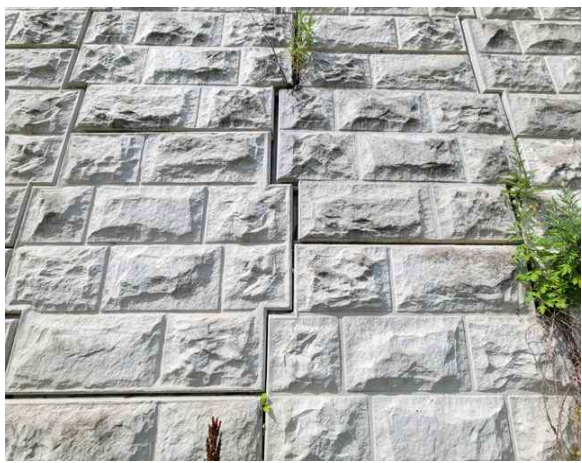
| 전차(2025년 하반기) | | 금차(2026년 상반기) | |
|---|---|---|---|
| 위 치 | 전면부 S37 | 위 치 | 전면부 S37 |

| 전차(2025년 하반기) | | 금차(2026년 상반기) | |
|---|---|---|---|
| 현 황 | 이격(L=5.0m) | 현 황 | 이격(L=5.0m) |

전면부 이격의 경우 시공미흡으로 인한 손상으로 유추되며, 금회 점검기간 중 구조물 사용성에 영향을 주는 구조적인 손상은 아닌 것으로 판단되어 주기적인 점검을 통한 손상의 증가 및 확대 등에 대해 확인, 조치를 실시하는 유지관리가 필요하고, 배수시설 배수로 균열의 경우 건조수축, 거푸집 조기탈거, 온도변화 등에 의한 손상으로 구조물의 내구성 증진 및 손상의 진전방지를 위한 주입보수 등의 조치가 필요할 것으로 판단된다.

전면부 이격, 배수시설 배수로 균열(0.3mm이상) 등의 손상이 조사되었으나 점검당시 옹벽의 사용성에는 영향을 주지 않는 것으로 판단되나 배수시설의 내구성 확보 차원의 주입보수 후 손상의 재발생 여부를 확인하고, 이격의 경우 주기적인 점검을 통하여 손상의 진전여부를 확인하는 유지관리가 필요하다.

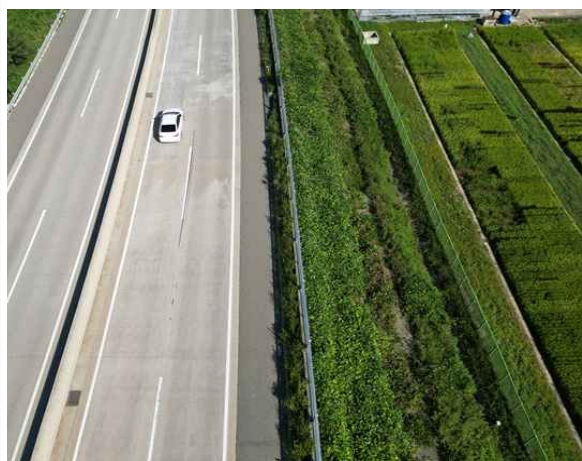
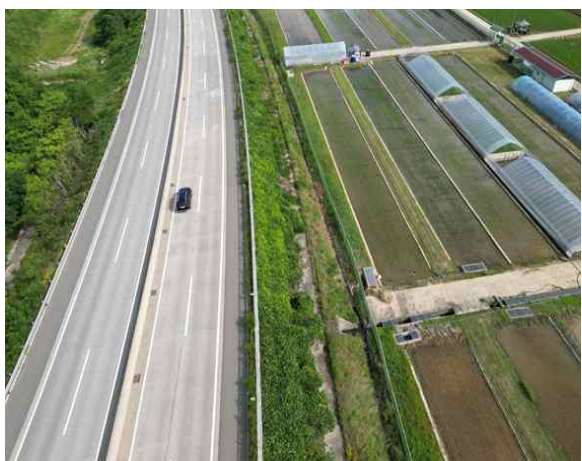
| 전차(2025년 하반기) | | 금차(2026년 상반기) | |
|---|---|---|---|
| 위 치 | 상부 성토부, 포장 | 위 치 | 상부 성토부, 포장 |

| 전차(2025년 하반기) | | 금차(2026년 상반기) | |
|---|---|---|---|
| 현 황 | 상태현황 | 현 황 | 상태현황 |

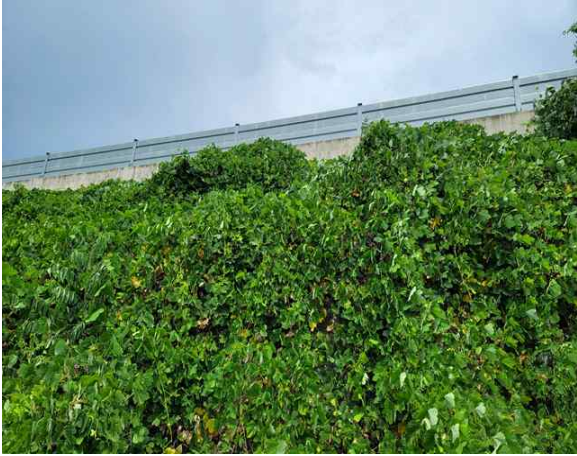
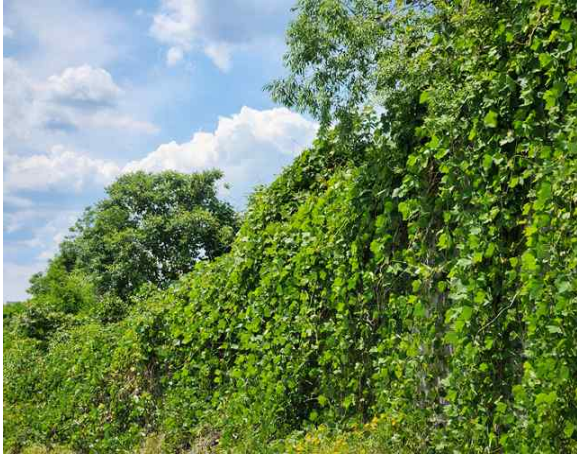
| 전차(2025년 하반기) | | 금차(2026년 상반기) | |
|---|---|---|---|
| 위 치 | 전면부 S1 | 위 치 | 전면부 S1 |

| 전차(2025년 하반기) | | 금차(2026년 상반기) | |
|---|---|---|---|
| 현 황 | 블럭 밀림(3EA) | 현 황 | 블럭 밀림(3EA) |

블럭 밀림, 균열의 경우 시공미흡, 시공초기 블럭 안착 하중 등 복합적인 원인에 의한 손상으로 구조적인 영향을 미치는 손상은 아니며, 이에 즉각적인 보수를 실시하기 보다는 주기적인 점검을 통하여 손상의 진전 및 신규손상의 발생여부를 확인하고, 일정 수준이상의 손상발생시 일괄적인 보수를 실시하는 것이 바람직할 것으로 사료된다.

전면부 블럭 밀림, 균열 손상이 조사되었으나 점검당시 옹벽의 사용성에는 영향을 주지 않는 것으로 판단되나 구조적인 영향을 미치는 상태는 아니며 주기적인 점검을 통한 손상의 진전여부를 확인하는 유지관리가 필요하다.

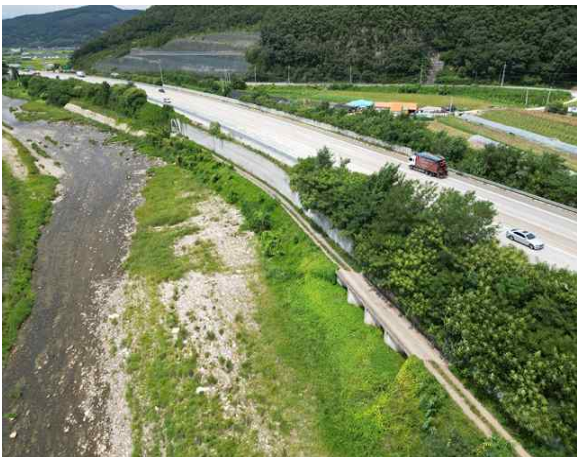
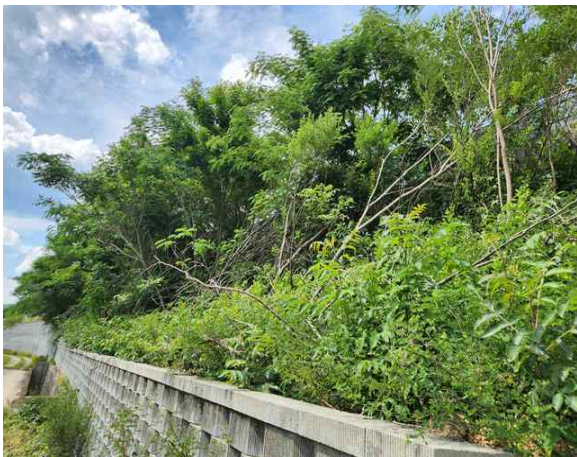
| 전차(2025년 하반기) | | 금차(2026년 상반기) | |
|---|---|---|---|
| 위 치 | 상부 성토부 | 위 치 | 상부 성토부 |

| 전차(2025년 하반기) | | 금차(2026년 상반기) | |
|---|---|---|---|
| 현 황 | 상태현황 | 현 황 | 상태현황 |

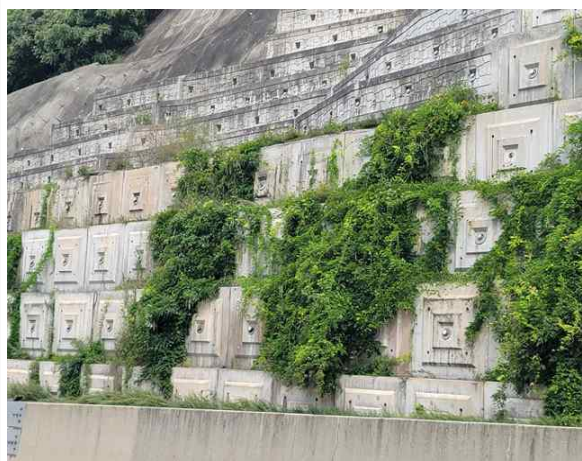
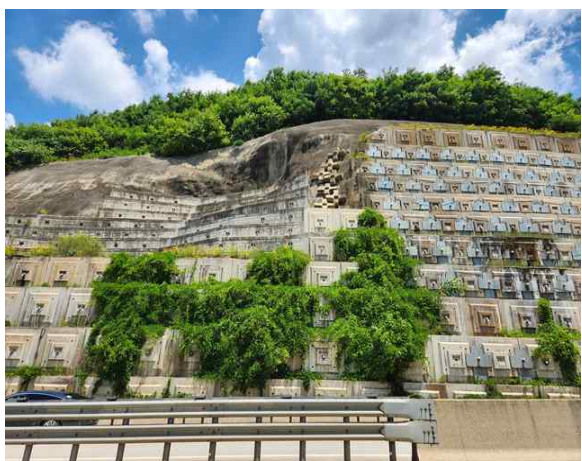
| 전차(2025년 하반기) | | 금차(2026년 상반기) | |
|---|---|---|---|
| 위 치 | 전면부 S2 | 위 치 | 전면부 S2 |

| 전차(2025년 하반기) | | 금차(2026년 상반기) | |
|---|---|---|---|
| 현 황 | 식생(1.0x8.0) | 현 황 | 식생(1.0x8.0) |

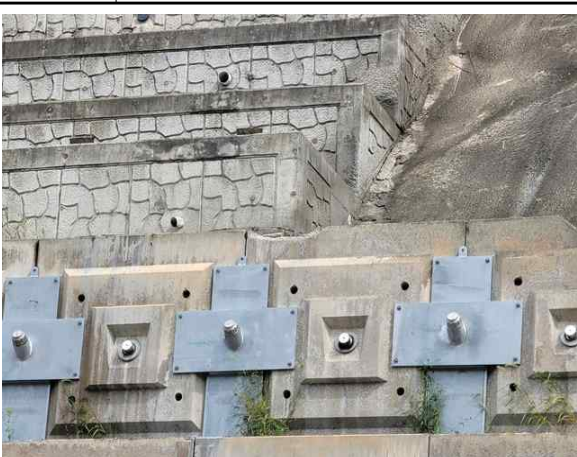
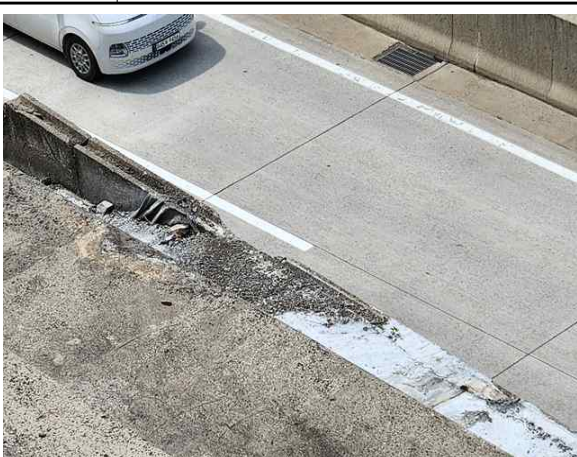
| 전차(2025년 하반기) | | 금차(2026년 상반기) | |
|---|---|---|---|
| 위 치 | 전면부 S4 | 위 치 | 전면부 S4 |

| 전차(2025년 하반기) | | 금차(2026년 상반기) | |
|---|---|---|---|
| 현 황 | 판넬 표면열화 및 박리(2.0x2.0 x4EA) | 현 황 | 판넬 표면열화 및 박리(2.0x2.0 x4EA) |

판넬 표면열화 및 박리 - 판넬 표면열화 및 박리의 발생 원인은 지표수 침투, 지하수위 상승으로 인한 누수, 공용기간 증가, 열화 등 복합적인 원인에 의한 손상으로 부재의 보호 및 내구성 확보 차원의 단면보수 등의 보수를 실시하고 손상의 재발생 여부를 확인하는 유지관리가 확인이 필요하다.

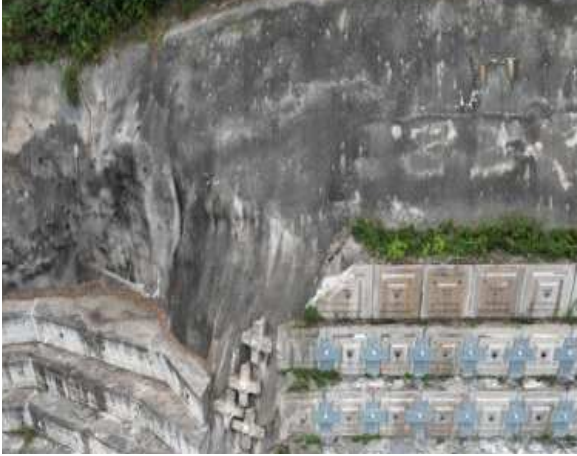
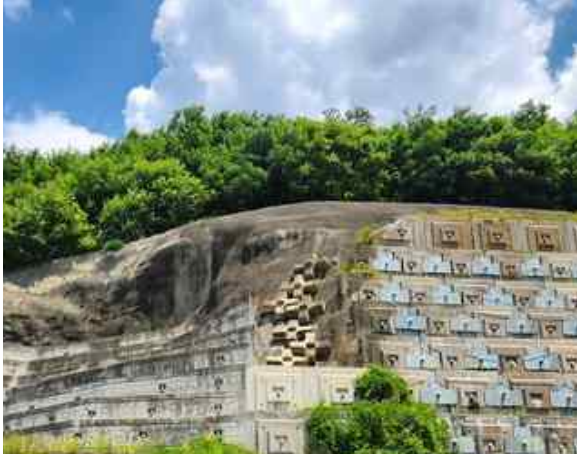
| 전차(2025년 하반기) | | 금차(2026년 상반기) | |
|---|---|---|---|
| 위 치 | 주변영향인자 S4 | 위 치 | 주변영향인자 S4 |

| 전차(2025년 하반기) | | 금차(2026년 상반기) | |
|---|---|---|---|
| 현 황 | 상부 슛크리트 파손(6.5x3.5) | 현 황 | 상부 슛크리트 파손(6.5x3.5) |

숏크리트 파손 - 숏크리트 파손은 강우시 우수유입에 의한 2차 손상이 발생할 수 있으므로, 단면보수를 통하여 우수가 유입되는 것을 방지하는 조치가 필요하며, 보수 후 주기적인 점검을 실시하여 추가 발생여부 확인이 필요하다.

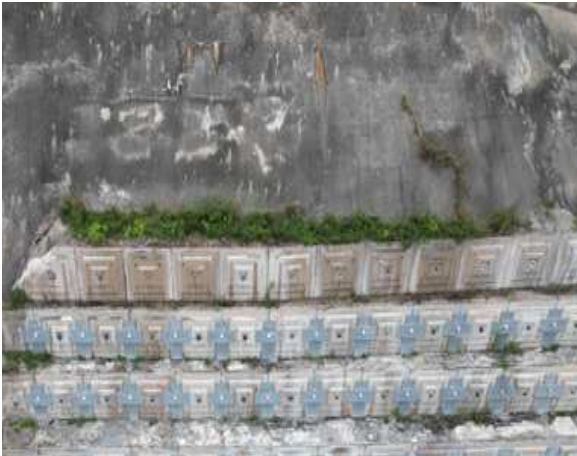
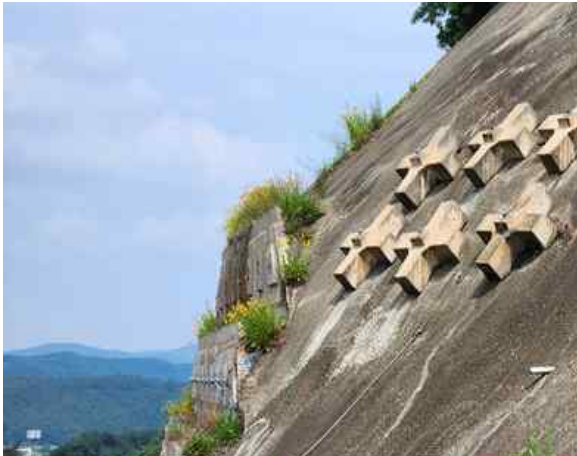
| 전차(2025년 하반기) | | 금차(2026년 상반기) | |
|---|---|---|---|
| 위 치 | 주변영향인자 S4 | 위 치 | 주변영향인자 S4 |

| 전차(2025년 하반기) | | 금차(2026년 상반기) | |
|---|---|---|---|
| 현 황 | 상부 슛크리트 파손(6.0x1.0) | 현 황 | 상부 슛크리트 파손(6.0x1.0) |

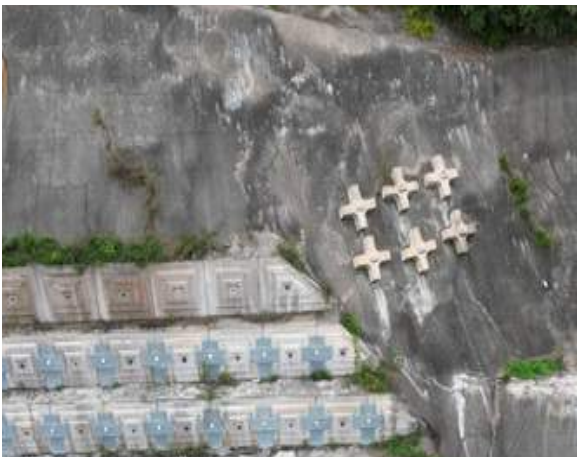
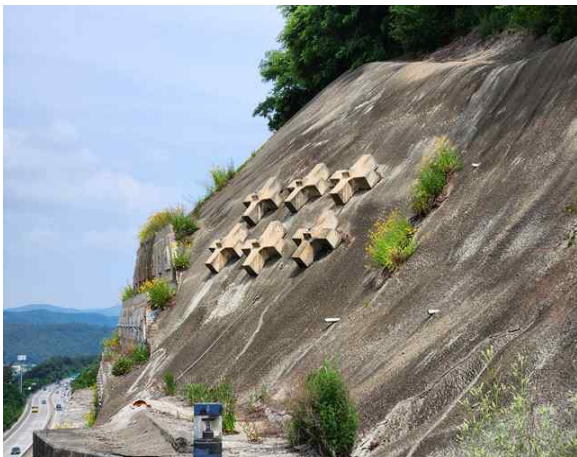
| 전차(2025년 하반기) | | 금차(2026년 상반기) | |
|---|---|---|---|
| 위 치 | 주변영향인자 S5 | 위 치 | 주변영향인자 S5 |

| 전차(2025년 하반기) | | 금차(2026년 상반기) | |
|---|---|---|---|
| 현 황 | 상부 슛크리트 파손(14.0x1.0) | 현 황 | 상부 슛크리트 파손(14.0x1.0) |

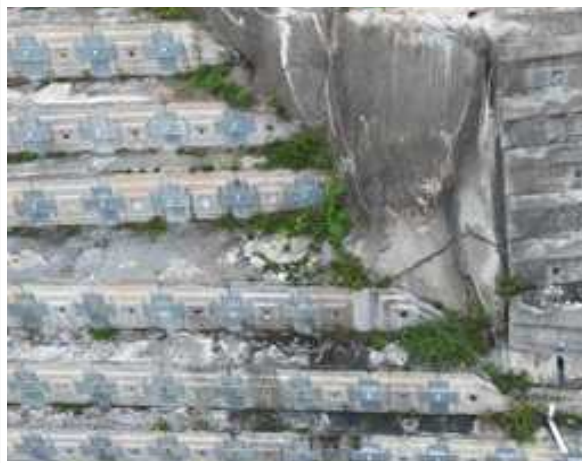
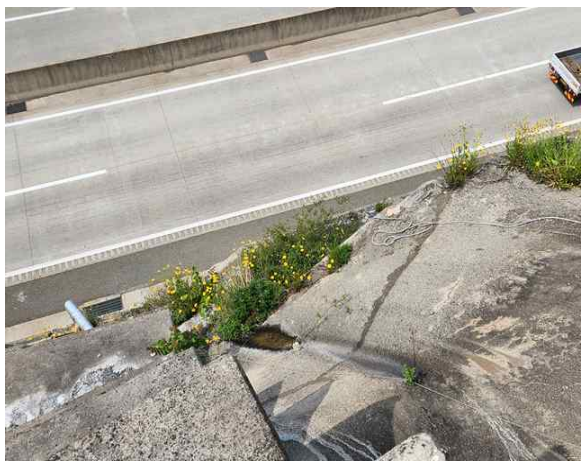
| 전차(2025년 하반기) | | 금차(2026년 상반기) | |
|---|---|---|---|
| 위 치 | 주변영향인자 S6 | 위 치 | 주변영향인자 S6 |

| 전차(2025년 하반기) | | 금차(2026년 상반기) | |
|---|---|---|---|
| 현 황 | 상부 슛크리트 파손(3.0x1.0) | 현 황 | 상부 슛크리트 파손(3.0x1.0) |

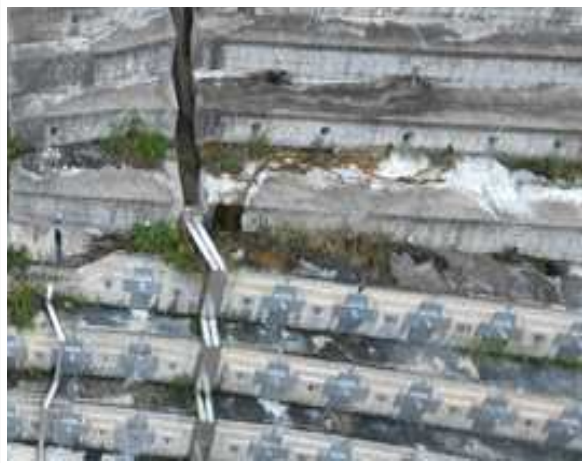
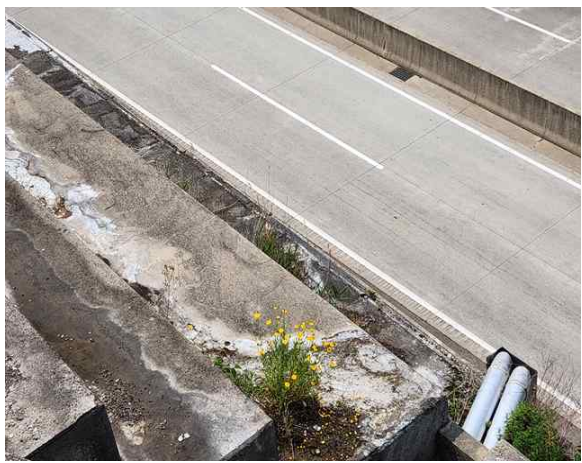
| 전차(2025년 하반기) | | 금차(2026년 상반기) | |
|---|---|---|---|
| 위 치 | 주변영향인자 S7 | 위 치 | 주변영향인자 S7 |

| 전차(2025년 하반기) | | 금차(2026년 상반기) | |
|---|---|---|---|
| 현 황 | 상부 슛크리트 파손(5.0x0.5) | 현 황 | 상부 슛크리트 파손(5.0x0.5) |

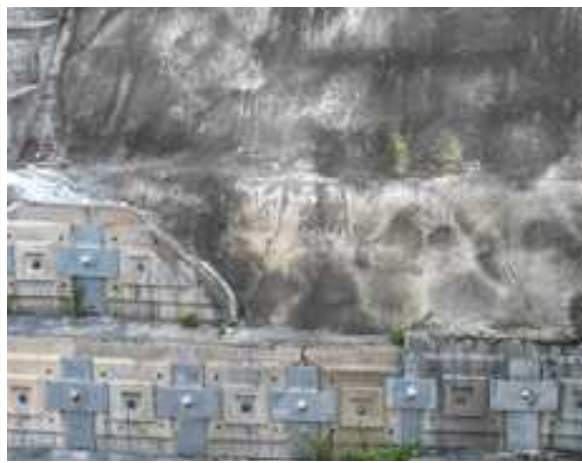
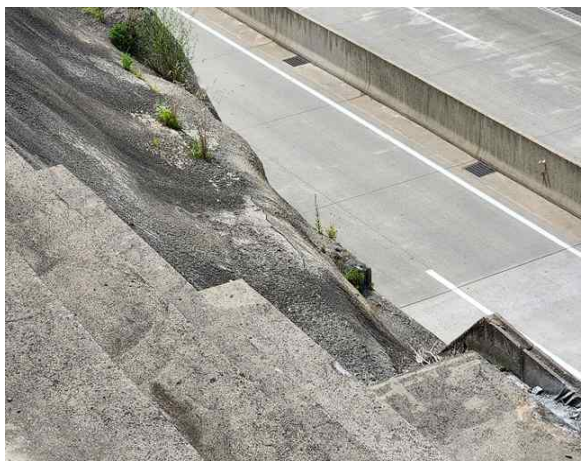
| 전차(2025년 하반기) | | 금차(2026년 상반기) | |
|---|---|---|---|
| 위 치 | 주변영향인자 S8 | 위 치 | 주변영향인자 S8 |

| 전차(2025년 하반기) | | 금차(2026년 상반기) | |
|---|---|---|---|
| 현 황 | 상부 슛크리트 파손(7.0x2.5) | 현 황 | 상부 슛크리트 파손(7.0x2.5) |

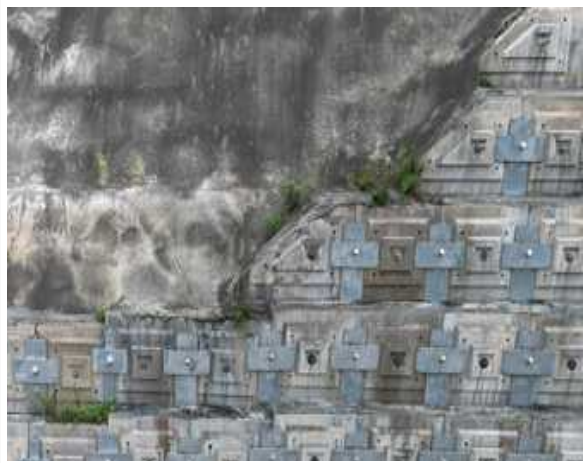
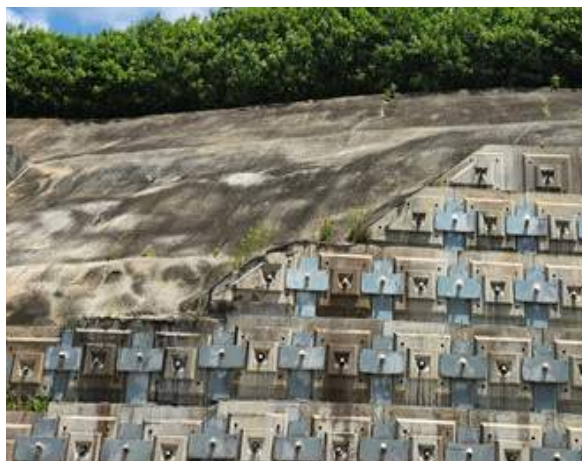
| 전차(2025년 하반기) | | 금차(2026년 상반기) | |
|---|---|---|---|
| 위 치 | 주변영향인자 S8 | 위 치 | 주변영향인자 S8 |

| 전차(2025년 하반기) | | 금차(2026년 상반기) | |
|---|---|---|---|
| 현 황 | 상부 슛크리트 파손(4.0x2.5) | 현 황 | 상부 슛크리트 파손(4.0x2.5) |
