시 설 물    안 전 점 검    용 역  
상주영천고속도로    2026 ~ 2027년

〈옹벽편〉

**상주영천고속도로 2026~2027년  
시설물 안전 점검 용역  
정기안전점검보고서**

**점검기관 : [주]명성엔지니어링**

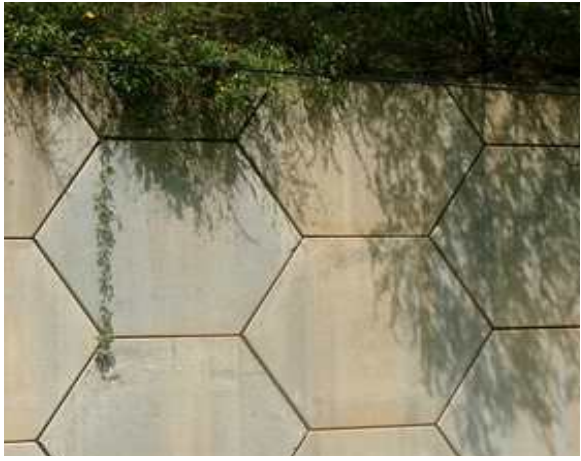
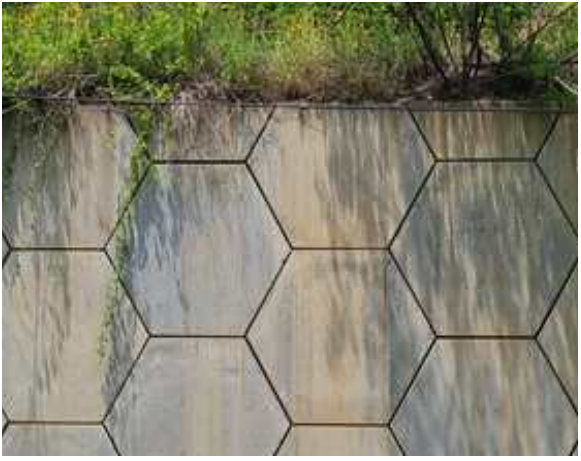
| 전차(2025년 하반기) | | 금차(2026년 상반기) | |
|---|---|---|---|
| 위 치 | 전면부 S5 | 위 치 | 전면부 S5 |

| 전차(2025년 하반기) | | 금차(2026년 상반기) | |
|---|---|---|---|
| 현 황 | 판넬 파손(0.2x0.1) | 현 황 | 판넬 파손(0.2x0.1) |

전면부 판넬 파손, 실란트 열화 손상에 대한 주기적인 점검을 통해 발생규모 및 현황관리를 실시하고, 일정규모 이상 발생할 경우 보수를 통한 관리 필요하다고 판단된다.

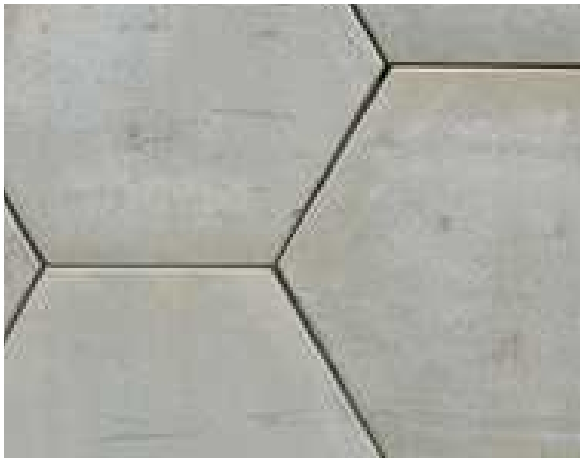
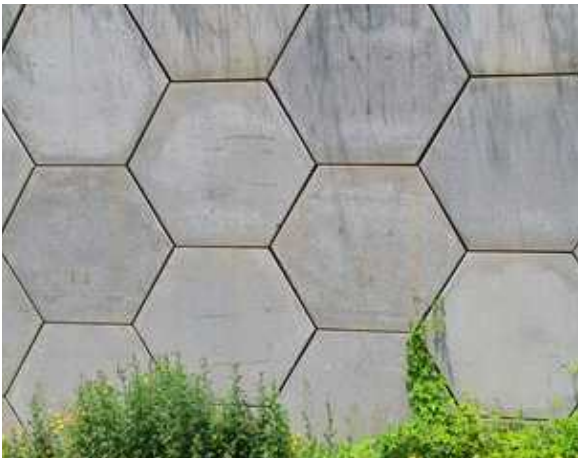
| 전차(2025년 하반기) | | 금차(2026년 상반기) | |
|---|---|---|---|
| 위 치 | 전면부 S6 | 위 치 | 전면부 S6 |

| 전차(2025년 하반기) | | 금차(2026년 상반기) | |
|---|---|---|---|
| 현 황 | 판넬 파손(0.1x0.1) | 현 황 | 판넬 파손(0.1x0.1) |

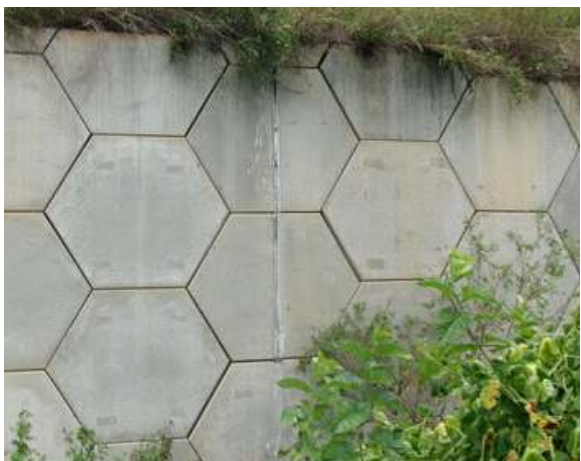
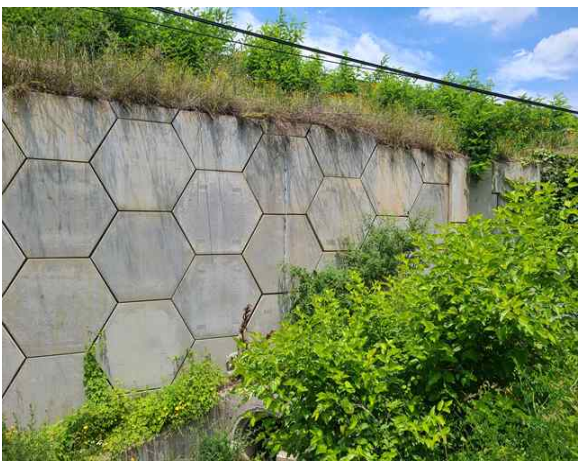
| 전차(2025년 하반기) | | 금차(2026년 상반기) | |
|---|---|---|---|
| 위 치 | 전면부 S6 | 위 치 | 전면부 S6 |

| 전차(2025년 하반기) | | 금차(2026년 상반기) | |
|---|---|---|---|
| 현 황 | 실란트 열화(L=4.50m) | 현 황 | 실란트 열화(L=4.50m) |

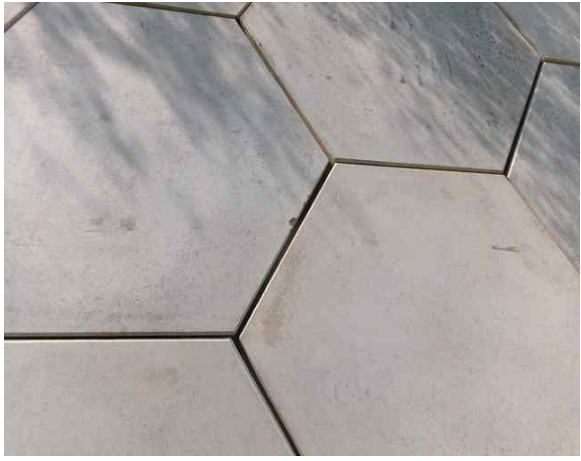
| 전차(2025년 하반기) | | 금차(2026년 상반기) | |
|---|---|---|---|
| 위 치 | 전면부 S10 우측 | 위 치 | 전면부 S4 우측 |
| 현 황 | 판넬 파손(0.1x0.1) | 현 황 | 판넬 파손(0.1x0.1) |

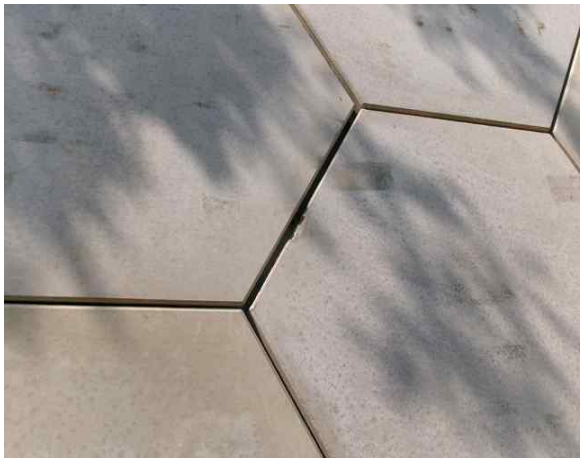
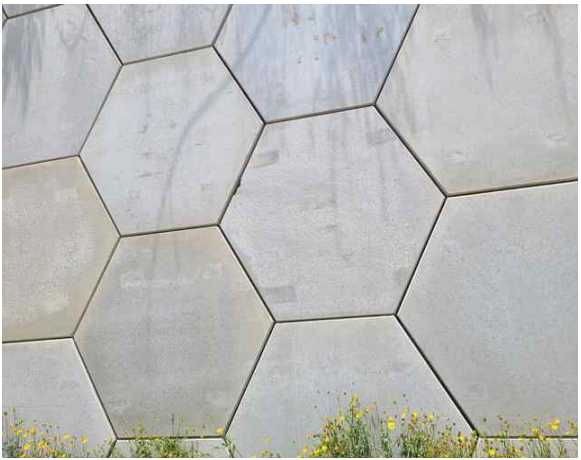
| 전차(2025년 하반기) | | 금차(2026년 상반기) | |
|---|---|---|---|
| 위 치 | 전면부 S16 우측 | 위 치 | 전면부 S16 우측 |

| 전차(2025년 하반기) | | 금차(2026년 상반기) | |
|---|---|---|---|
| 현 황 | 판넬 파손(0.1x0.1) | 현 황 | 판넬 파손(0.1x0.1) |

이외 전면부 판넬 균열(0.3mm미만), 파손, 망상균열, 배수시설 배수관 하부 집수정 미설치, 균열(0.3mm이상), 이격의 경우 시공미흡, 외부충격, 건조수축 등에 의한 손상으로 구조적인 영향을 미치는 손상은 아니나 내구성 확보 및 손상의 진전방지를 위한 주입 보수, 단면보수, 집수정 설치 등의 보수가 필요할 것으로 판단된다.

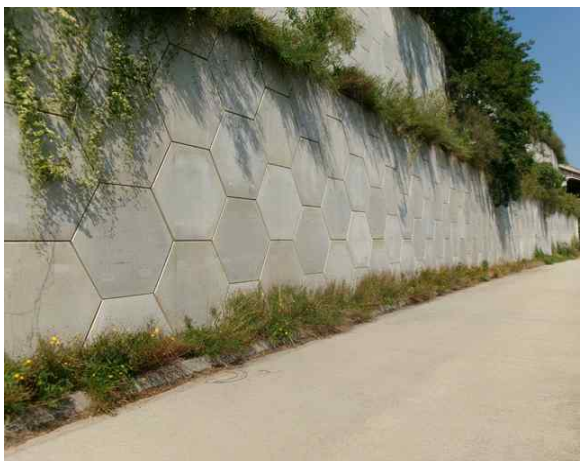
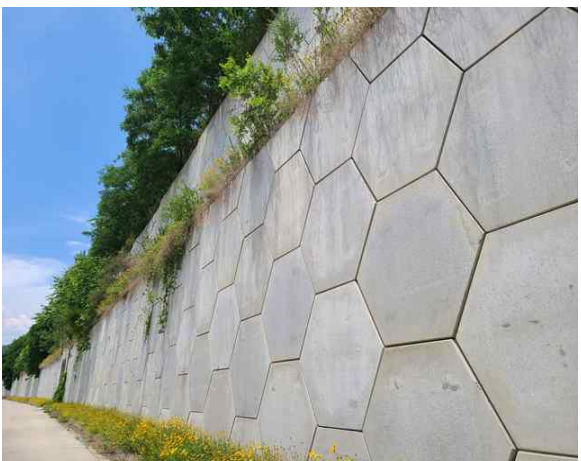
| 전차(2025년 하반기) | | 금차(2026년 상반기) | |
|---|---|---|---|
| 위 치 | 전면부 S13~15 우측 | 위 치 | 전면부 S13~15 우측 |

| 전차(2025년 하반기) | | 금차(2026년 상반기) | |
|---|---|---|---|
| 현 황 | 배부름(40.0x5.0) | 현 황 | 배부름(40.0x5.0) |

배부름, 판넬 기울음의 경우 시공미흡에 의한 손상으로 배부름은 전회 점검 대비 손상의 진전으로 인한 신규손상은 없는 상태이며, 판넬 기울음은 옹벽 배면으로 발생하여 전도 위험성은 낮은 상태로 즉각적인 보수를 실시하기 보다는 주기적인 점검을 통하여 손상의 진전여부를 확인하는 유지관리가 필요하고, 손상의 진전시 적정한 보수 및 보강 방안을 선정하여 조치를 취하는 것이 바람직할 것으로 사료된다.

전면부 배부름 발생의 원인은 시공미흡으로 추정되며, 주기적인 점검으로 손상의 진전 여부를 확인하는 유지관리가 필요하고, 전면부 판넬 기울음의 경우 옹벽 내측으로 발생하여 기초지반 도로측으로의 전도우려는 적으나 지속적인 점검으로 손상의 진전여부 확인이 요구되며, 배수시설 배수관 하부 집수정 미설치의 경우 시공미흡에 의한 손상으로 주기적인 점검으로 기초부의 세굴 손상의 발생여부를 확인하는 유지관리가 필요하다.

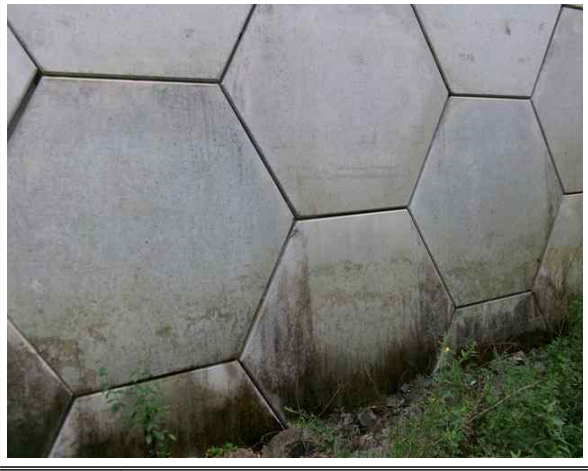
| 전차(2025년 하반기) | | 금차(2026년 상반기) | |
|---|---|---|---|
| 위 치 | 전면부 S3 | 위 치 | 전면부 S3 |

| 전차(2025년 하반기) | | 금차(2026년 상반기) | |
|---|---|---|---|
| 현 황 | 판넬 파손(0.3x0.1) | 현 황 | 판넬 파손(0.3x0.1) |

전면부 판넬 파손, 배수시설 배수로 균열, 파손의 경우 외부충격, 건조수축, 시공미흡, 온도변화 등에 의한 손상으로 구조물의 안전성에 영향을 미칠만한 손상은 아니나, 손상의 진전방지를 위한 표면처리, 주입보수, 단면보수 등의 보수를 실시하고 주기적인 점검을 통하여 손상의 재발생 및 신규손상의 발생여부를 확인하는 유지관리가 필요하다.

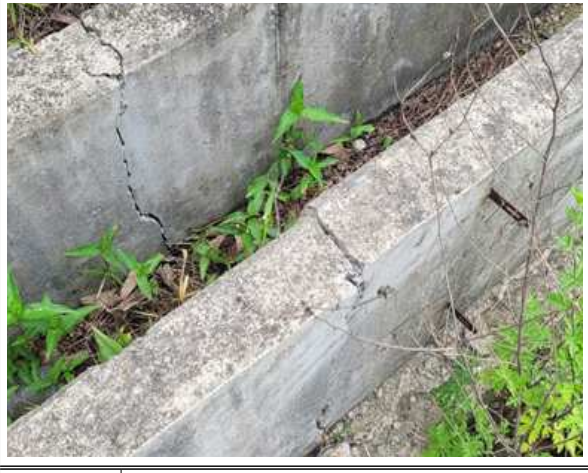
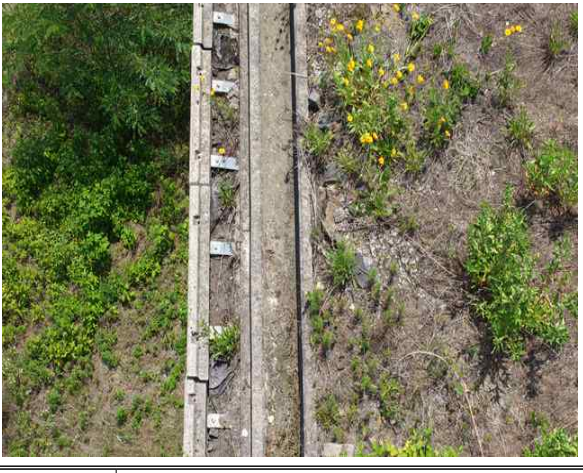
| 전차(2025년 하반기) | | 금차(2026년 상반기) | |
|---|---|---|---|
| 위 치 | 배수시설 S2 | 위 치 | 배수시설 S2 |

| 전차(2025년 하반기) | | 금차(2026년 상반기) | |
|---|---|---|---|
| 현 황 | 상부 배수로 파손(0.2x1.0) | 현 황 | 상부 배수로 파손(0.2x1.0) |

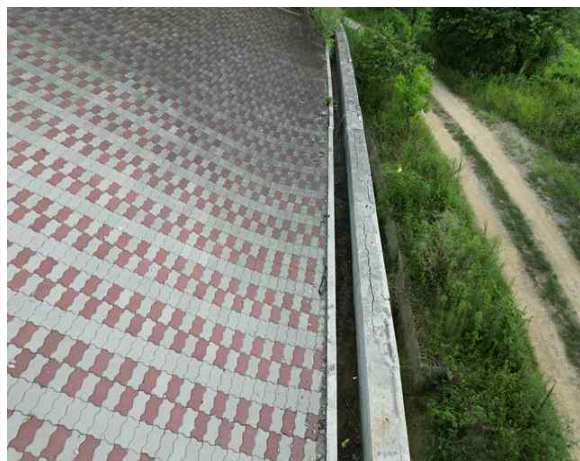
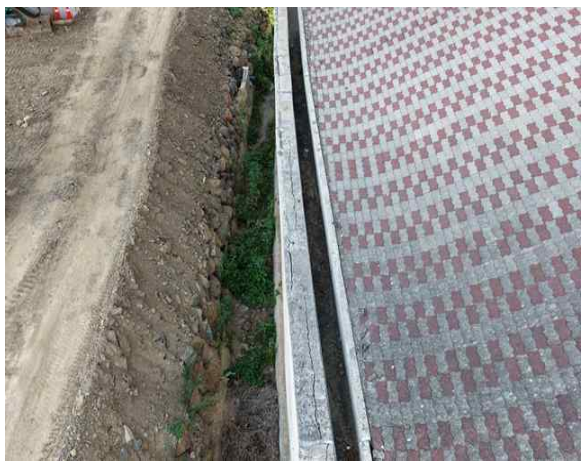
| 전차(2025년 하반기) | | 금차(2026년 상반기) | |
|---|---|---|---|
| 위 치 | 전면부 S4 | 위 치 | 전면부 S4 |

| 전차(2025년 하반기) | | 금차(2026년 상반기) | |
|---|---|---|---|
| 현 황 | 상부 들뜸(0.2x18.0) | 현 황 | 상부 들뜸(0.2x18.0) |

전면부 파손, 패널 기울음, 배부름, 상단 들뜸, 수목, 배수시설 배수로 균열(0.5mm이상), 파손의 경우 외부충격, 시공미흡, 공용기간 증가, 건조수축, 온도변화 등 복합적인 원인에 의한 손상으로 상부 기울음, 상부 들뜸과 패널 전면부 배부름의 경우 주기적인 점검 및 계측을 통한 손상의 진전 여부 파악 등의 유지관리가 필요할 것으로 사료되며, 특히 상부 들뜸의 경우 진전 여부를 확인할 수 있는 크랙 게이지 등의 부착물을 설치하여 추후 점검시 지속적인 관찰을 통한 진전여부를 확인하는 것이 바람직하다.

전면부 배부름, 판넬 기울음, 상부 들뜸, 수목 발생의 원인은 시공미흡, 공용기간 증가로 추정되며, 배부름, 판넬 기울음에 대한 주기적인 점검을 통해 발생규모 및 현황관리를 실시하고, 일정규모 이상 발생할 경우 보수를 통한 관리가 필요하다. 또한 상부 들뜸의 손상은 단면보수 등의 보수를 실시하고 주기적인 점검을 통한 재손상 발생여부를 확인하는 유지관리가 필요할 것으로 사료된다.

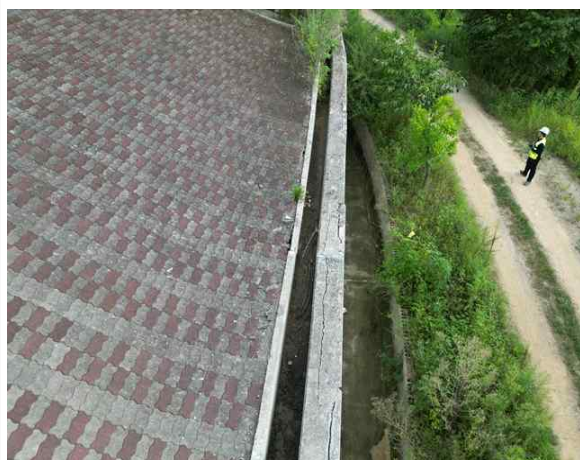
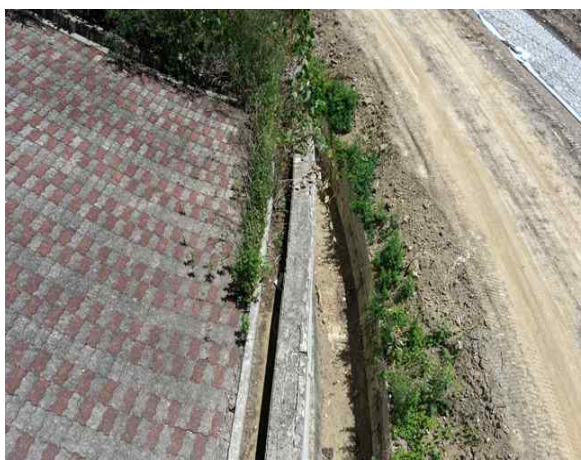
| 전차(2025년 하반기) | | 금차(2026년 상반기) | |
|---|---|---|---|
| 위 치 | 전면부 S5 | 위 치 | 전면부 S5 |

| 전차(2025년 하반기) | | 금차(2026년 상반기) | |
|---|---|---|---|
| 현 황 | 상부 들뜸(0.3x20.0) | 현 황 | 상부 들뜸(0.3x20.0) |

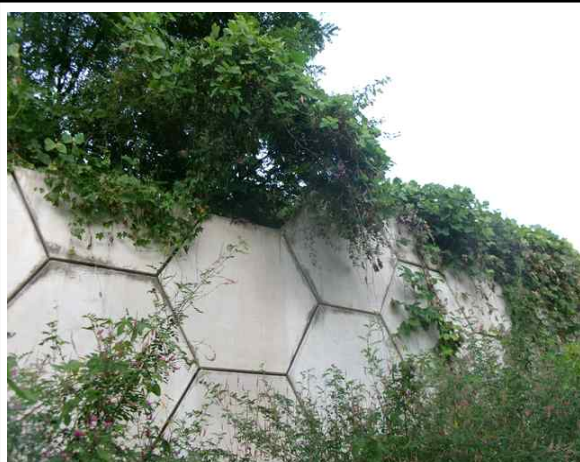
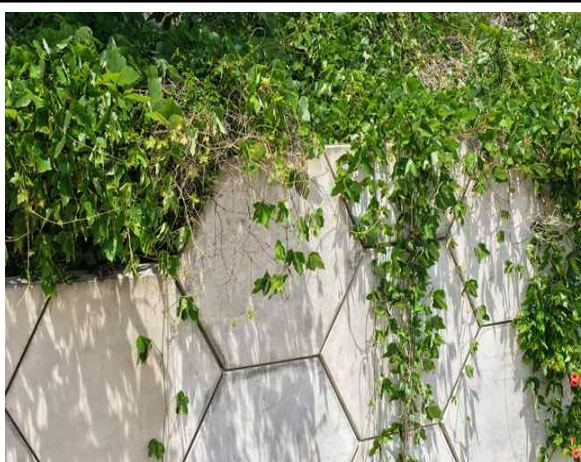
| 전차(2025년 하반기) | | 금차(2026년 상반기) | |
|---|---|---|---|
| 위 치 | 전면부 S5 | 위 치 | 전면부 S5 |

| 전차(2025년 하반기) | | 금차(2026년 상반기) | |
|---|---|---|---|
| 현 황 | 판넬 기울음(1EA) | 현 황 | 판넬 기울음(1EA) |

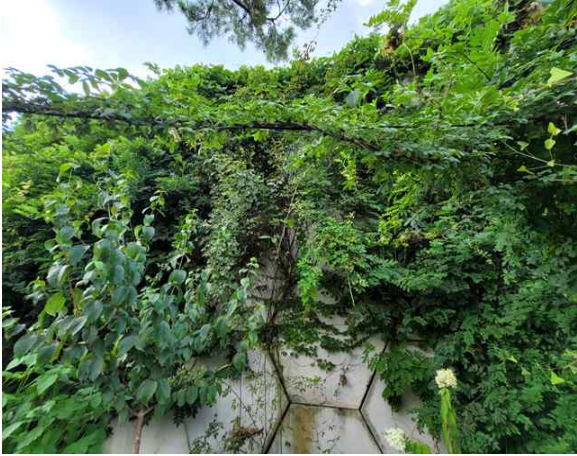
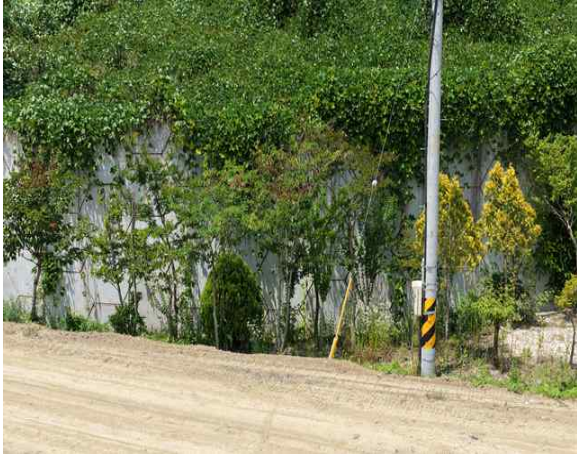
| 전차(2025년 하반기) | | 금차(2026년 상반기) | |
|---|---|---|---|
| 위 치 | 전면부 S7 | 위 치 | 전면부 S7 |

| 전차(2025년 하반기) | | 금차(2026년 상반기) | |
|---|---|---|---|
| 현 황 | 수목(1EA) | 현 황 | 수목(1EA) |

이외 전면부 판넬 파손, 수목, 배수시설 배수로 균열, 파손 손상은 점검당시 구조적인 영향을 미치는 상태는 아니며, 내구성 확보 및 손상진전방지 차원의 표면처리, 단면보수, 정비 등의 보수를 실시하고 주기적인 점검을 통하여 손상의 재발생 및 신규손상의 발생여부를 확인하는 유지관리가 필요하다.

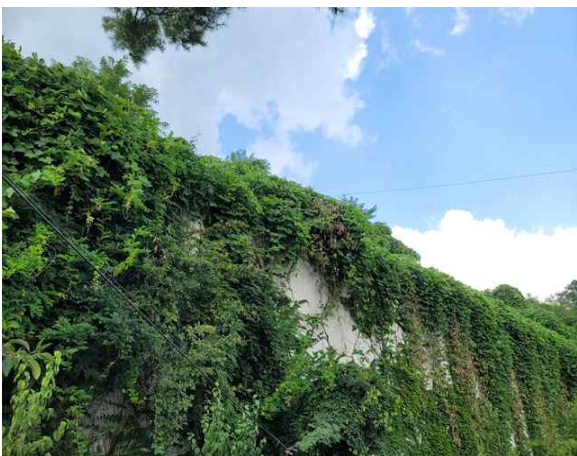
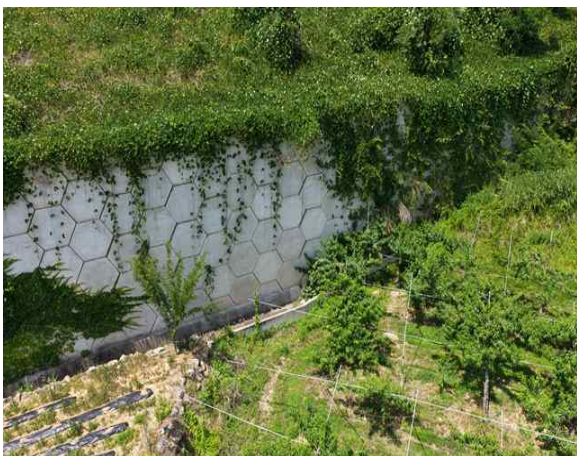
| 전차(2025년 하반기) | | 금차(2026년 상반기) | |
|---|---|---|---|
| 위 치 | 전면부 S9 | 위 치 | 전면부 S9 |

| 전차(2025년 하반기) | | 금차(2026년 상반기) | |
|---|---|---|---|
| 현 황 | 배부름(20.0x5.0) | 현 황 | 배부름(20.0x5.0) |

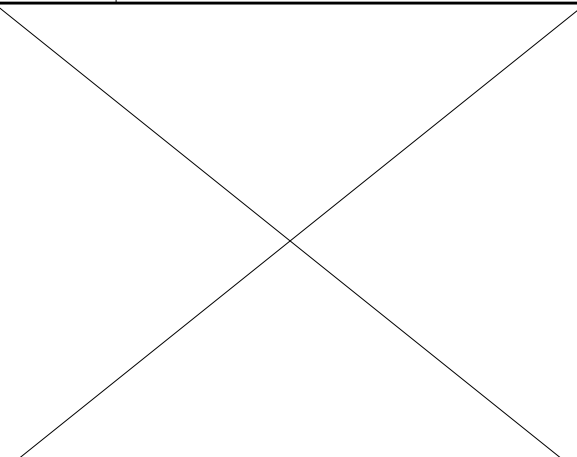
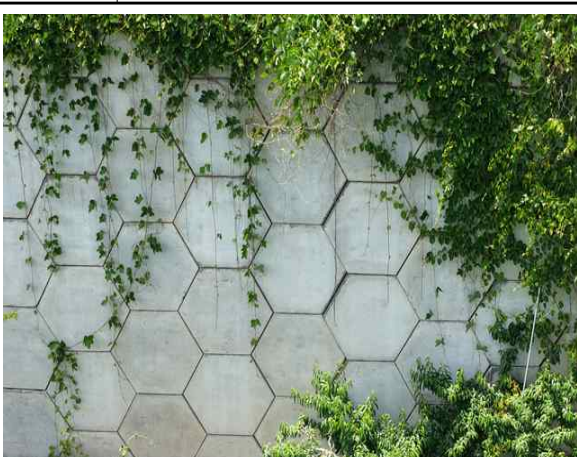
| 전차(2025년 하반기) | | 금차(2026년 상반기) | |
|---|---|---|---|
| 위 치 | 전면부 S10 | 위 치 | 전면부 S10 |

| 전차(2025년 하반기) | | 금차(2026년 상반기) | |
|---|---|---|---|
| 현 황 | 판넬 파손(0.2x0.3) | 현 황 | 판넬 파손(0.2x0.3) |

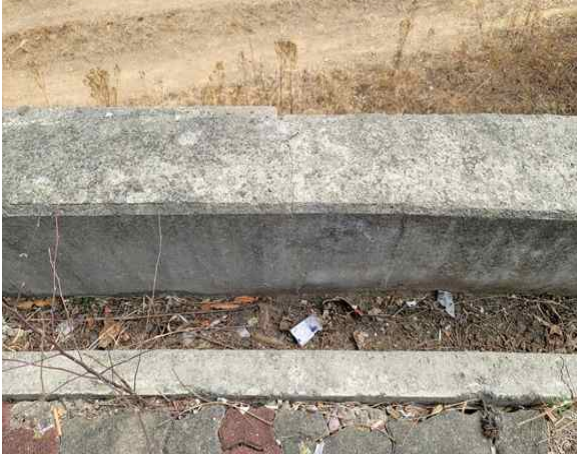
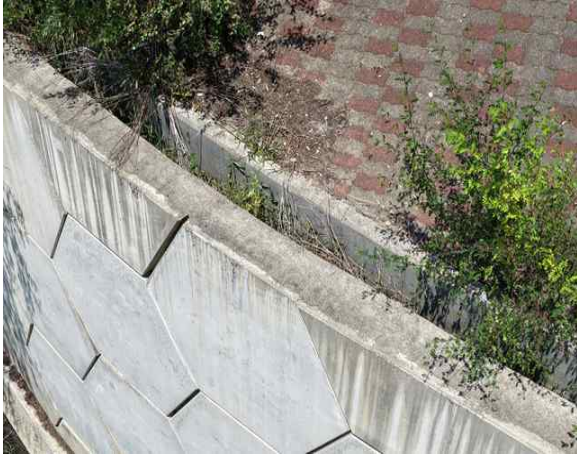
| 전차(2025년 하반기) | | 금차(2026년 상반기) | |
|---|---|---|---|
| 위 치 | 배수시설 S3 | 위 치 | 배수시설 S3 |

| 전차(2025년 하반기) | | 금차(2026년 상반기) | |
|---|---|---|---|
| 현 황 | 상부 배수로 파손(0.1x0.3) | 현 황 | 상부 배수로 파손(0.1x0.3) |

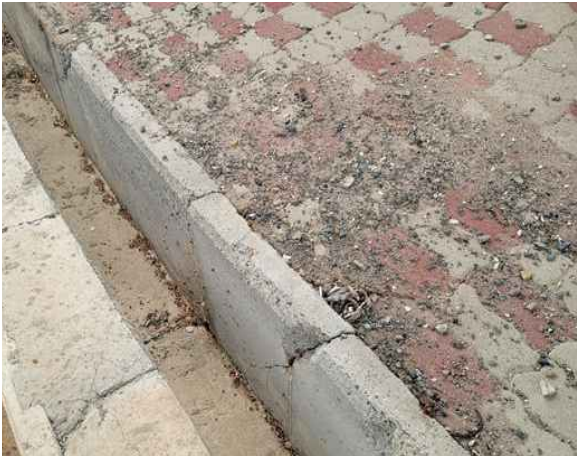
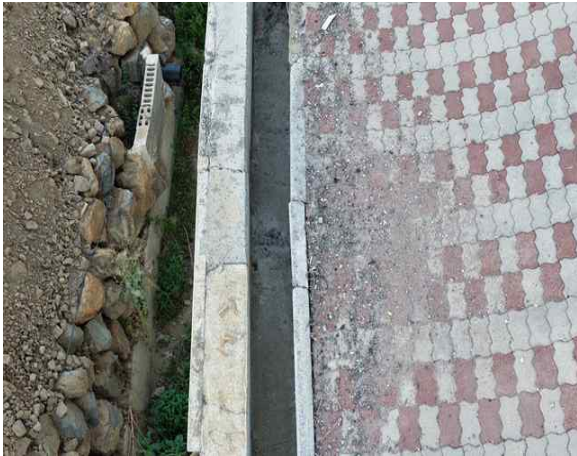
| 전차(2025년 하반기) | | 금차(2026년 상반기) | |
|---|---|---|---|
| 위 치 | 배수시설 S4 | 위 치 | 배수시설 S4 |

| 전차(2025년 하반기) | | 금차(2026년 상반기) | |
|---|---|---|---|
| 현 황 | 상부 배수로 파손(0.5x0.5) | 현 황 | 상부 배수로 파손(0.5x0.5) |

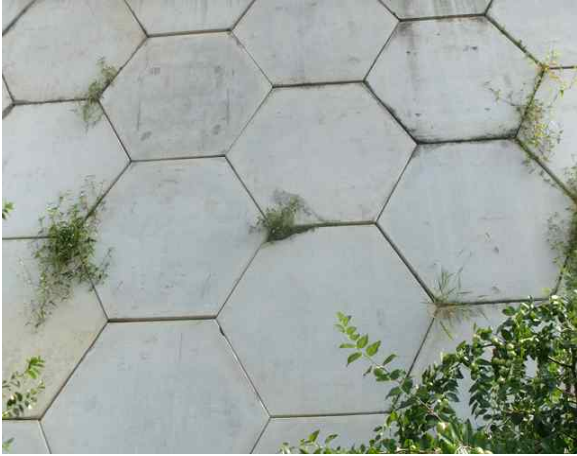
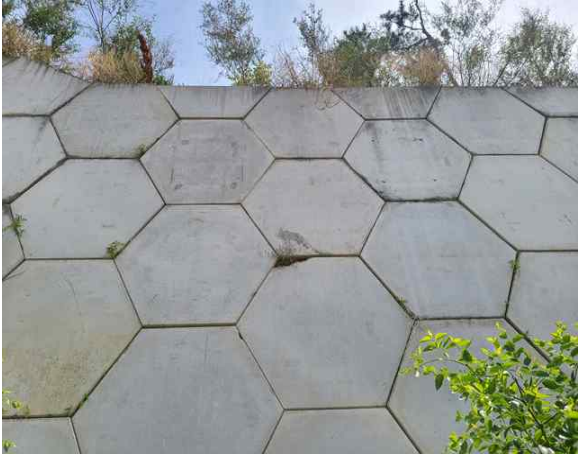
| 전차(2025년 하반기) | | 금차(2026년 상반기) | |
|---|---|---|---|
| 위 치 | 전면부 S1 | 위 치 | 전면부 S1 |

| 전차(2025년 하반기) | | 금차(2026년 상반기) | |
|---|---|---|---|
| 현 황 | 판넬 파손(0.3x0.3) | 현 황 | 판넬 파손(0.3x0.3) |

이외 조사된 전면부 판넬 파손, 배수시설 배수로 균열, 파손, 이격의 경우 시공미흡, 외부충격, 건조수축, 온도변화 등에 의한 손상으로 구조적인 영향을 미치는 손상은 아니나 부재의 기능성 및 내구성을 확보하고 손상의 진전을 방지하기 위하여 단면보수, 표면처리, 주입보수 등의 보수를 실시하는 것이 바람직할 것으로 사료된다.

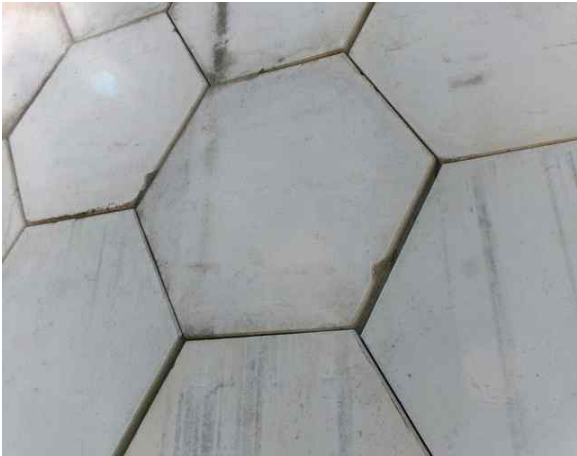
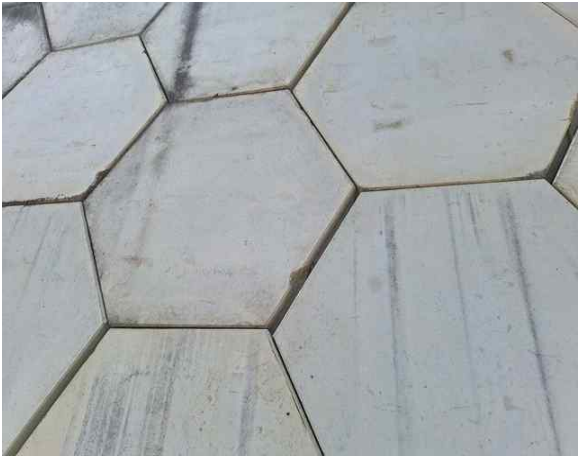
| 전차(2025년 하반기) | | 금차(2026년 상반기) | |
|---|---|---|---|
| 위 치 | 전면부 S9 | 위 치 | 전면부 S9 |

| 전차(2025년 하반기) | | 금차(2026년 상반기) | |
|---|---|---|---|
| 현 황 | 판넬 파손(0.2x0.2) | 현 황 | 판넬 파손(0.2x0.2) |

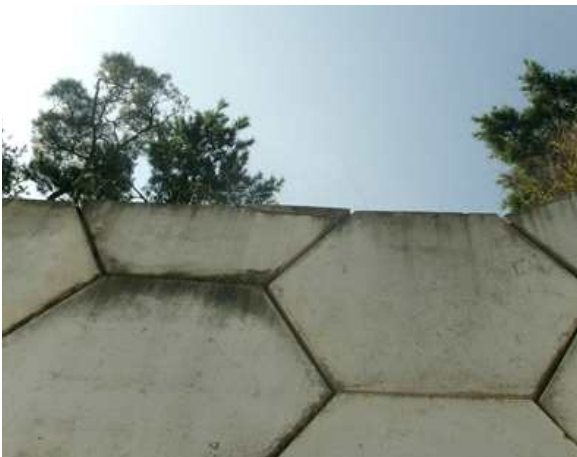
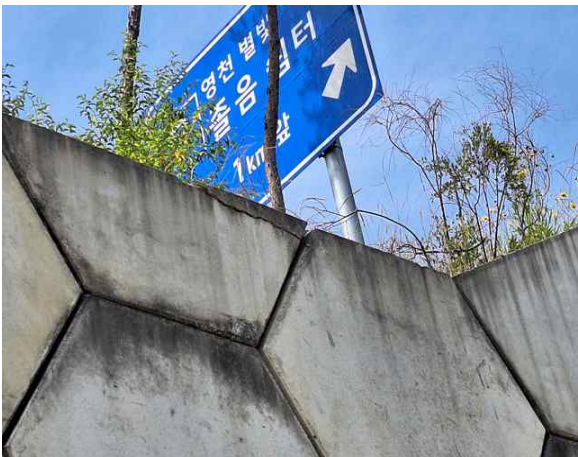
| 전차(2025년 하반기) | | 금차(2026년 상반기) | |
|---|---|---|---|
| 위 치 | 전면부 S9 | 위 치 | 전면부 S9 |

| 전차(2025년 하반기) | | 금차(2026년 상반기) | |
|---|---|---|---|
| 현 황 | 판넬 파손(0.2x0.5) | 현 황 | 판넬 파손(0.2x0.5) |

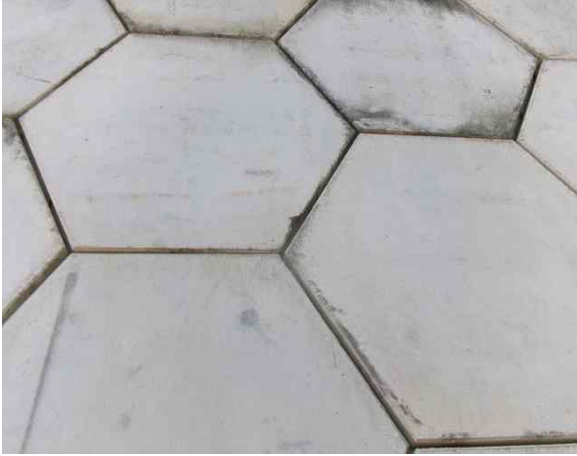
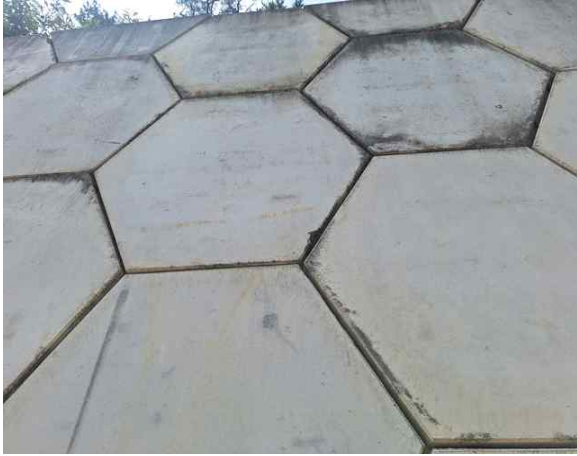
| 전차(2025년 하반기) | | 금차(2026년 상반기) | |
|---|---|---|---|
| 위 치 | 전면부 S9 | 위 치 | 전면부 S9 |

| 전차(2025년 하반기) | | 금차(2026년 상반기) | |
|---|---|---|---|
| 현 황 | 판넬 파손(0.1x0.5) | 현 황 | 판넬 파손(0.1x0.5) |

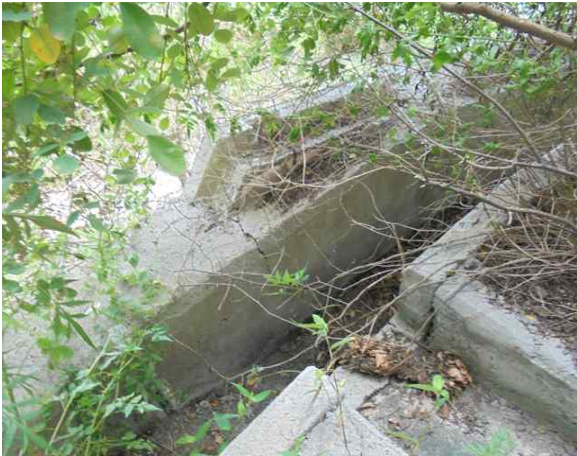
| 전차(2025년 하반기) | | 금차(2026년 상반기) | |
|---|---|---|---|
| 위 치 | 배수시설 S3 | 위 치 | 배수시설 S3 |

| 전차(2025년 하반기) | | 금차(2026년 상반기) | |
|---|---|---|---|
| 현 황 | 상부 배수로 파손(0.1x1.0) | 현 황 | 상부 배수로 파손(0.1x1.0) |

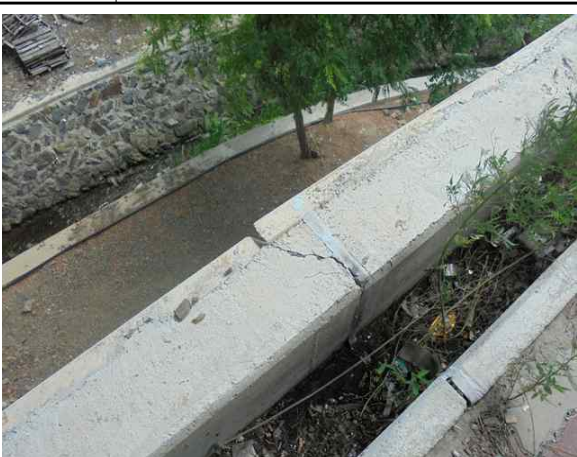
| 전차(2025년 하반기) | | 금차(2026년 상반기) | |
|---|---|---|---|
| 위 치 | 배수시설 S4 | 위 치 | 배수시설 S4 |

| 전차(2025년 하반기) | | 금차(2026년 상반기) | |
|---|---|---|---|
| 현 황 | 상부 배수로 파손(0.3x0.3) | 현 황 | 상부 배수로 파손(0.3x0.3) |
