## 23. 절토사면(STA.6+300~6+810)

| 용역명 | 서부내륙고속도로 2025년 시설물 정기안전점검 용역(하반기) |
| 시설물명 | 절토사면(STA.6+300~6+810) |
| 점검일시 | 2025. 07 ~ 2025. 12 |

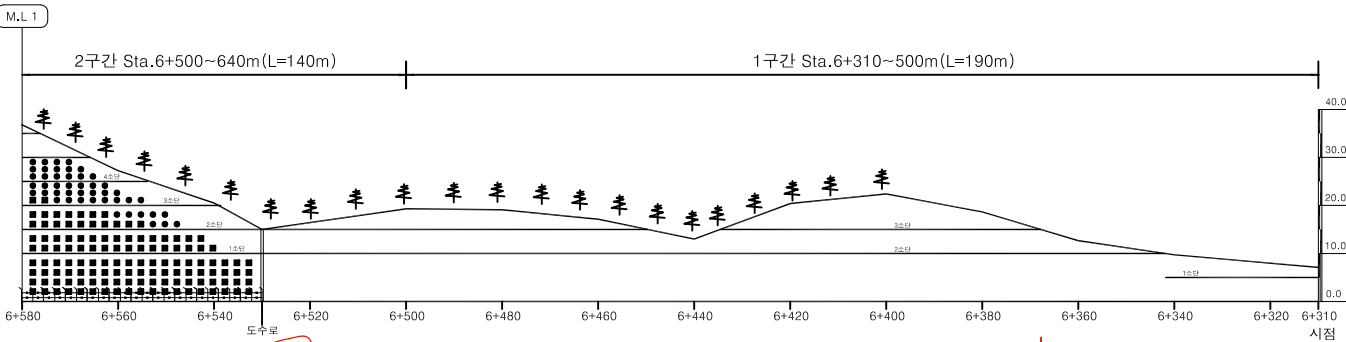
| 번호 | 구분 | 결함내용 | 손상규모 | | | | | 비고 |
|---|---|---|---|---|---|---|---|---|
| 1 | 보강부 | 샷크리트 누수 | - | 20.0 | 10.0 | 1 | 200.00 | m³ 보수 |
