## 36. 절토사면

(영인IC R-A STA.0+660~0+840,진출)

| 용역명 | 서부내륙고속도로 2025년 시설물 정기안전점검 용역(하반기) |

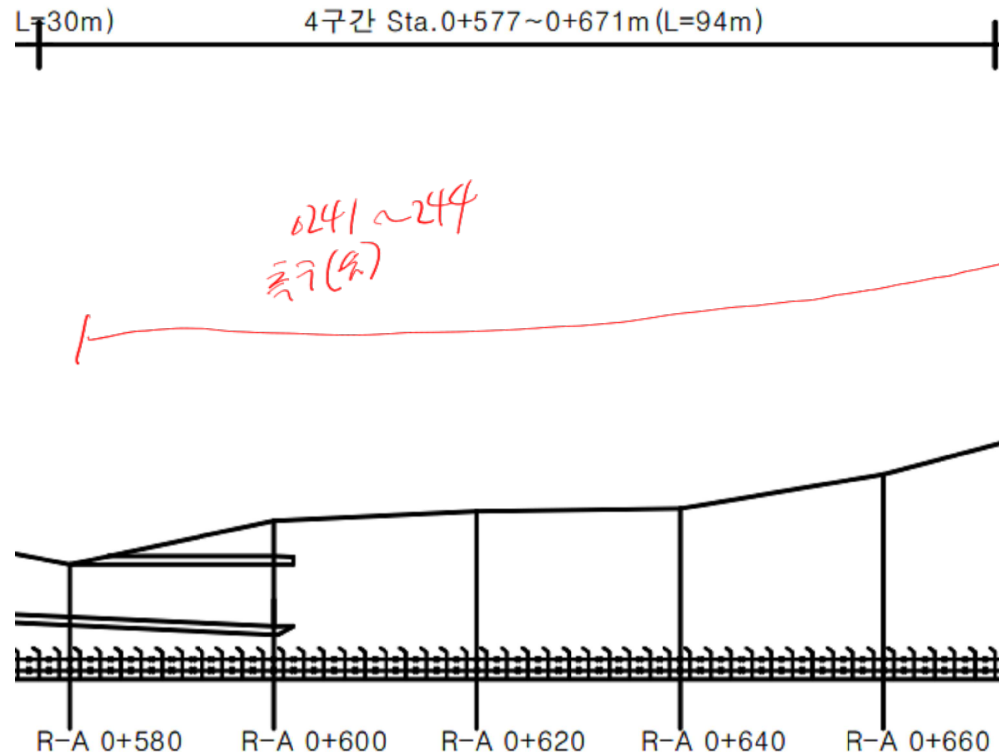
| 번호 | 구분 | 결함 내용 | 손상규모 | | | | | 비고 |
|---|---|---|---|---|---|---|---|---|
| 1 | 보강부 | 숏크리트 파손 | - | 15.0 | 1.5 | 1 | 22.50 | m³ |
