# 37. 절토사면 (청양IC STA.0+030~0+490)

| 용역명 | 서부내륙고속도로 2025년 시설물 정기안전점검 용역(하반기) |
| 시설물명 | 절토사면(청양IC STA.0+030~0+490) |
| 도면번호 | 37-01 |

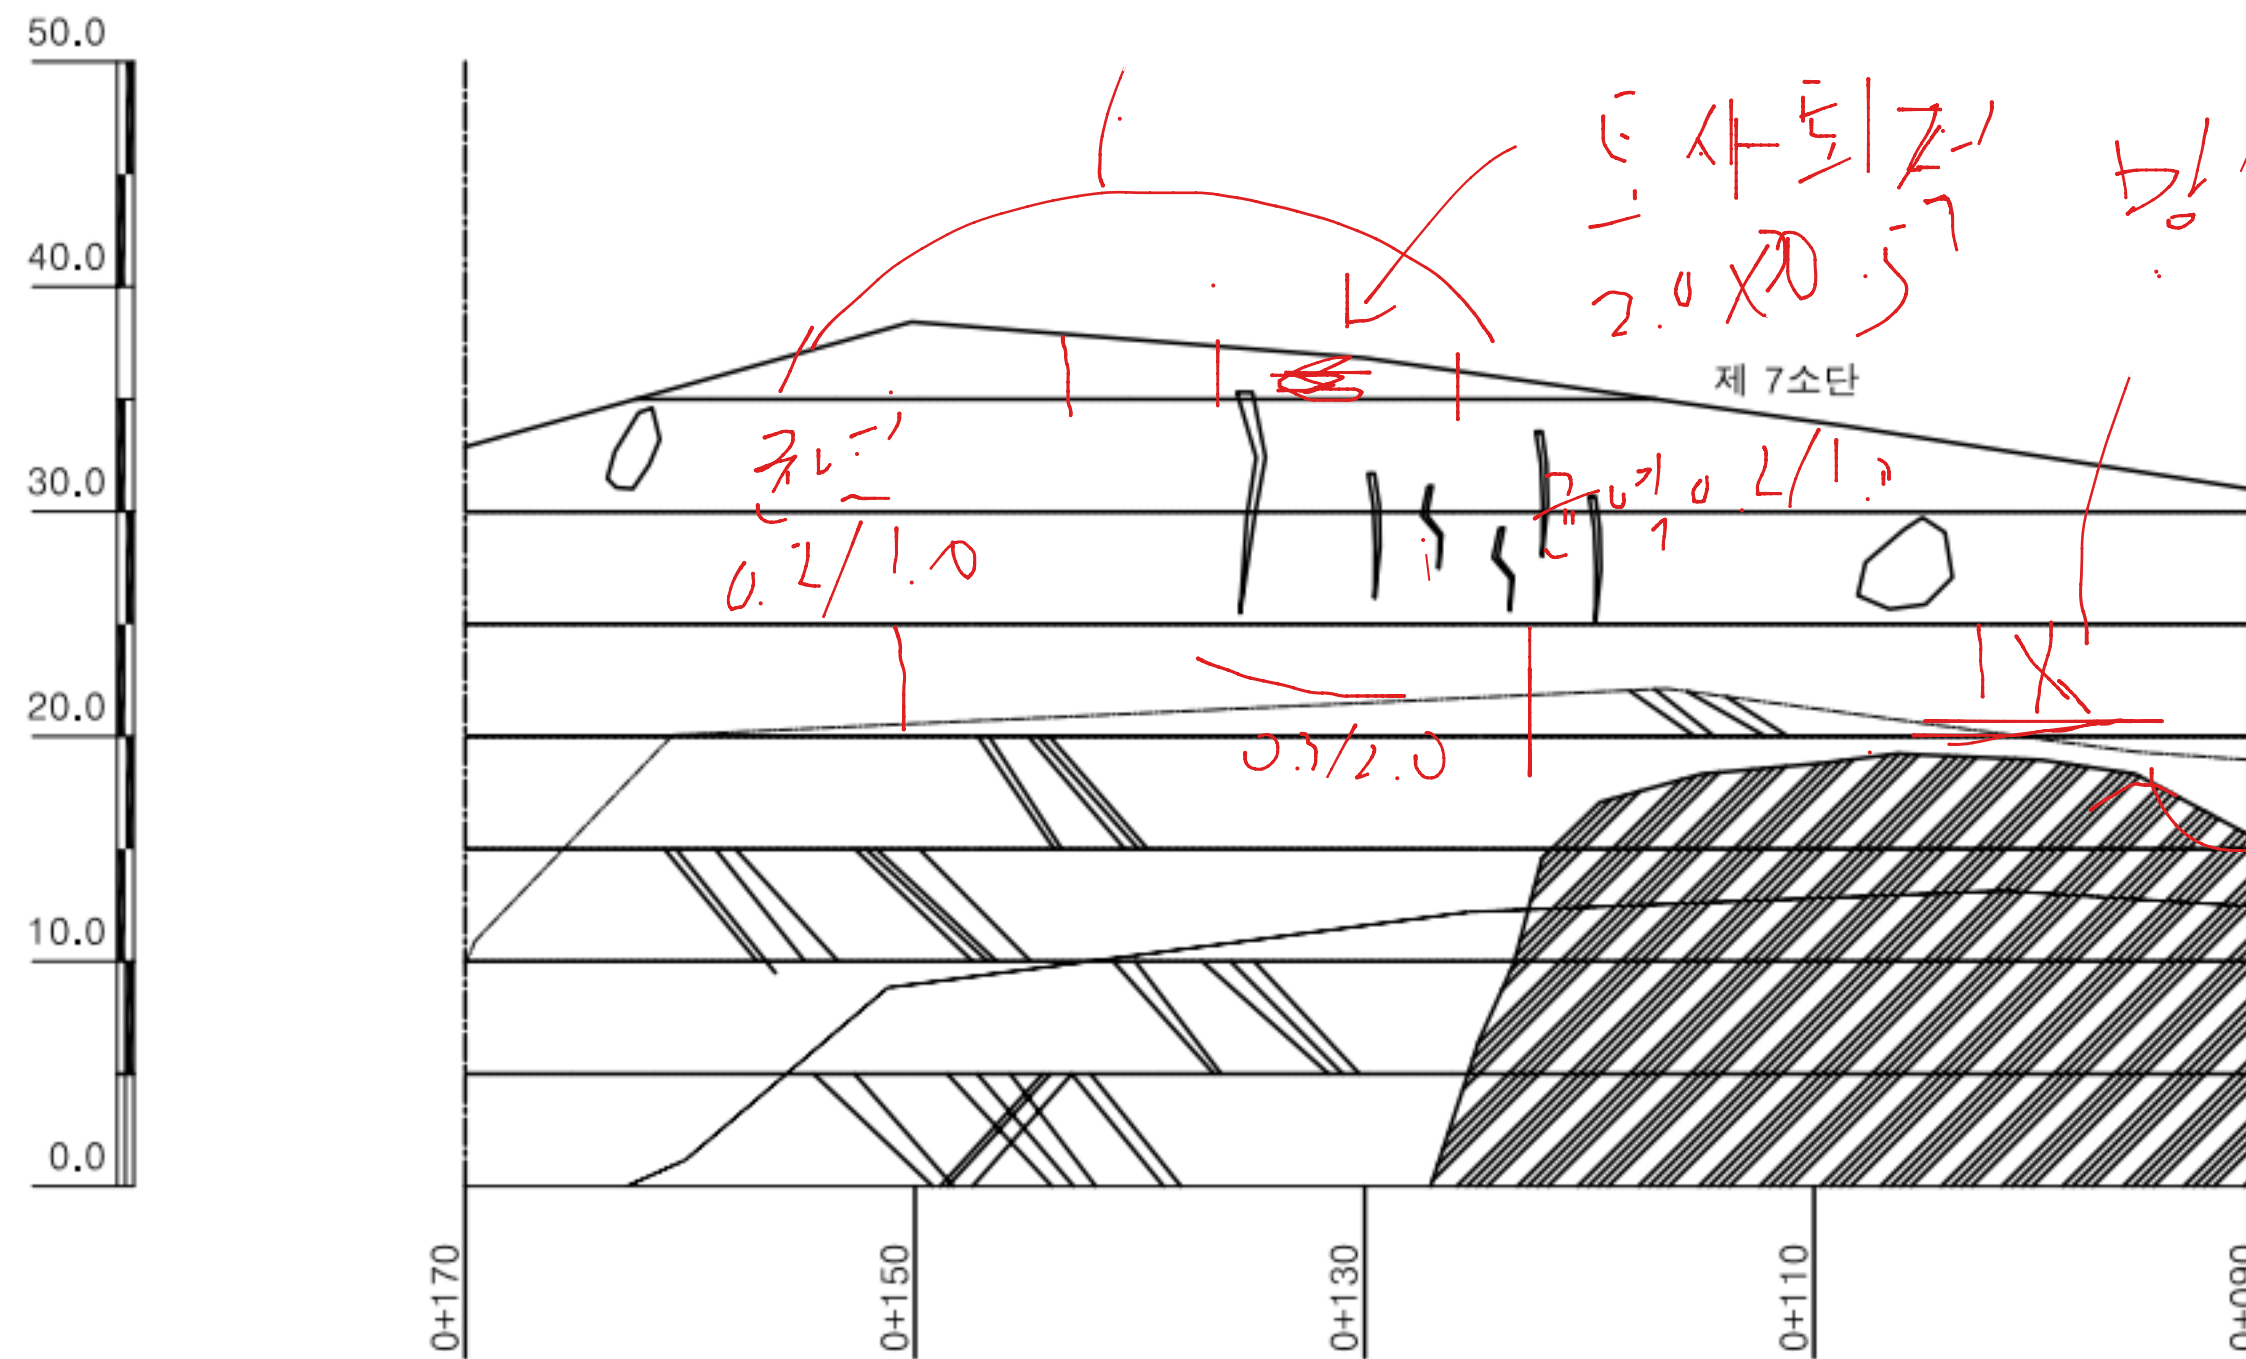
| 도면번호 | 37-02 |

| 번호 | 구분 | 결함 내용 | 손상규모 | | | | | | 비고 |
|---|---|---|---|---|---|---|---|---|---|
| 1 | 보강부 | 숏크리트 탈락 | - | 11.0 | 1.4 | 1 | 15.40 | m³ | 보수 |
