## 9. 누 산 교

## 09. 누산교(3종)

## ① 정기안전점검표

점검일자 : 2026년 04월 07일

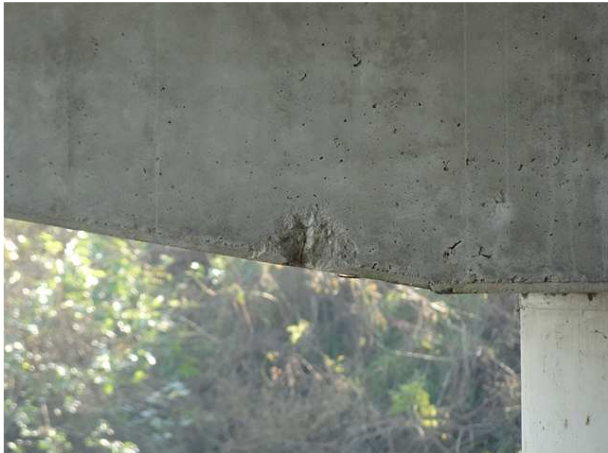
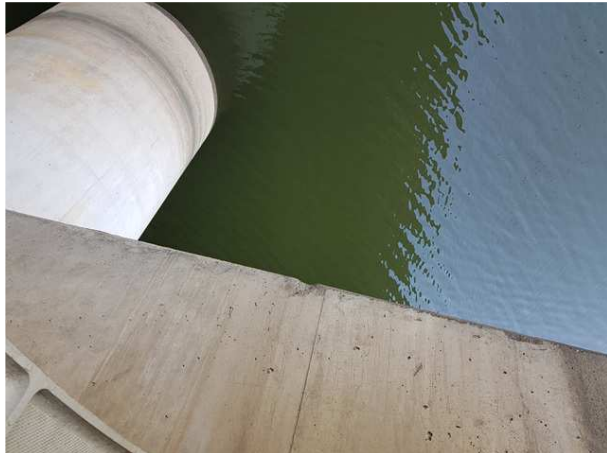
| 점검부위 | 점검결과 | 발생원인 | 조치 필요사항 | 사진번호 |
|---|---|---|---|---|
| 교각 | · 균열(0.3mm미만),<br>망상균열<br>· 파손<br>· 박리<br>· 재료분리 | · 건조수축, 온도변화<br><br>· 외부충격<br>· 배수관누수, 우수노출<br>· 시공미흡, 다짐불량 | · 표면처리<br><br>· 단면보수<br>· 단면보수<br>· 단면보수 | 17, 19,<br>45<br>08, 18<br>20 |

| 08<br>(25년 하반기) | 교각(P1) 마송방향<br>코핑부 정면 파손 | 08<br>(26년 상반기) | 교각(P1) 마송방향<br>코핑부 정면 파손 |

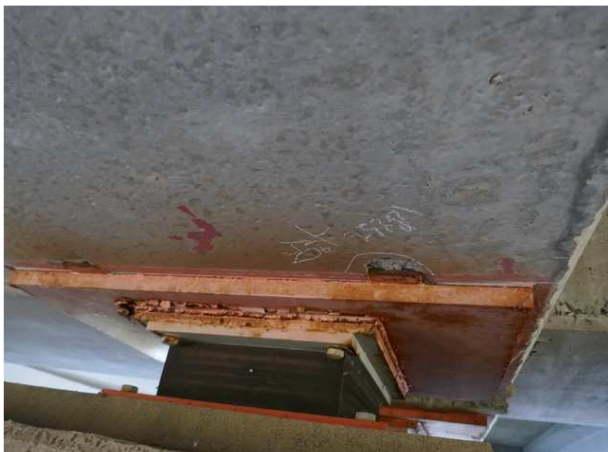
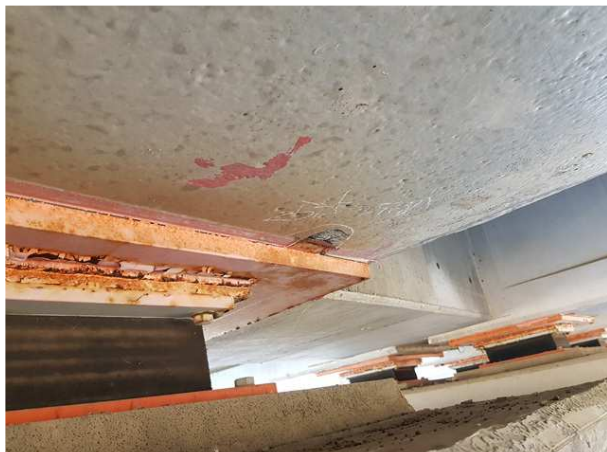
| 09<br>(25년 하반기) | 거더(S1-G5) 마송방향 박락 | 09<br>(26년 상반기) | 거더(S1-G5) 마송방향 박락 |

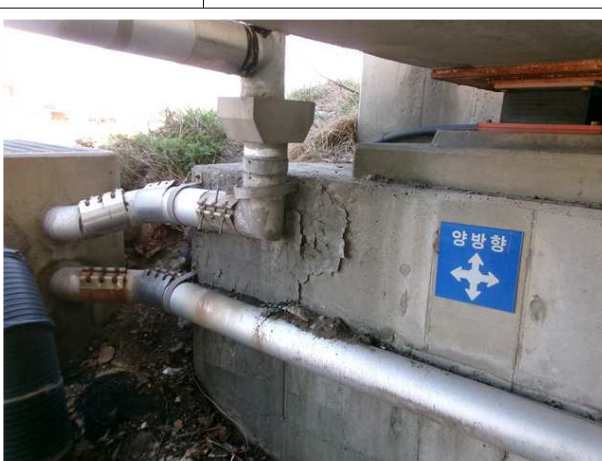
| 점검부위 | 점검결과 | 발생원인 | 조치 필요사항 | 사진번호 |
|---|---|---|---|---|
| 교대 | · 균열(0.3mm미만)<br><br>· 파손<br>· 박리<br>· 실란트 열화<br><br>· 표면오염 | · 건조수축, 온도변화<br><br>· 외부충격<br>· 배수관누수, 우수노출<br>· 장기공용<br><br>· 신축이음 누수 | · 표면처리<br><br>· 단면보수<br>· 단면보수<br>· 실란트<br>재시공<br>· 주의관찰 | 22, 41,<br>42<br>06<br>16, 21<br>07, 23<br><br>24 |

| 21<br>(25년 하반기) | 교대(A2) 마송방향 벽체 박리 | 21<br>(26년 상반기) | 교대(A2) 마송방향 벽체 박리 |

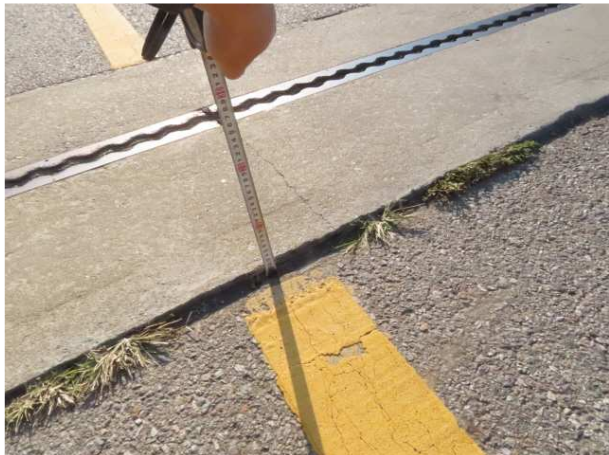
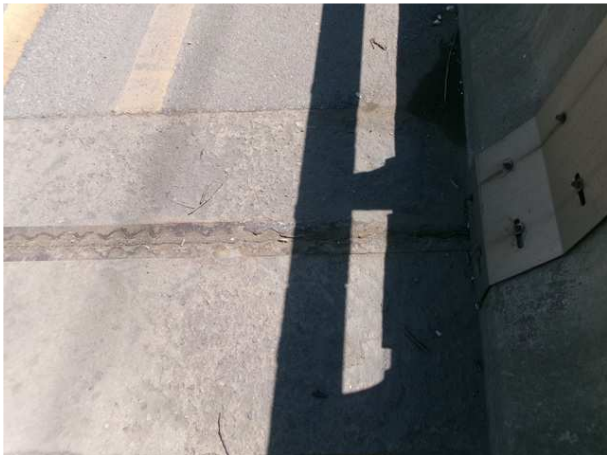
| <p>31<br/>(25년 하반기)</p> | <p>31<br/>(26년 상반기)</p> |

| <p>신축이음(A1) 누산방향 후타재 박리</p> | <p>신축이음(A1) 누산방향 후타재 박리</p> |

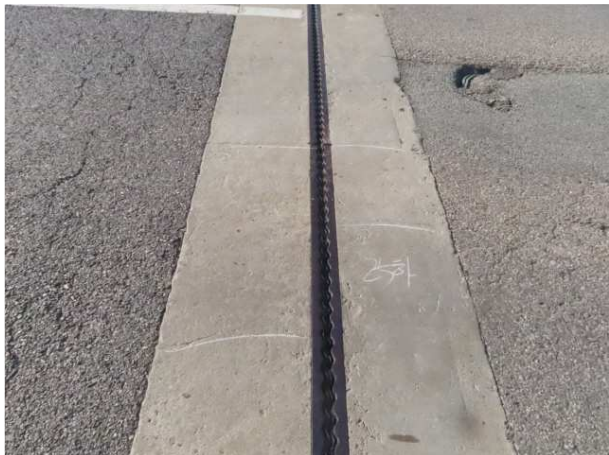
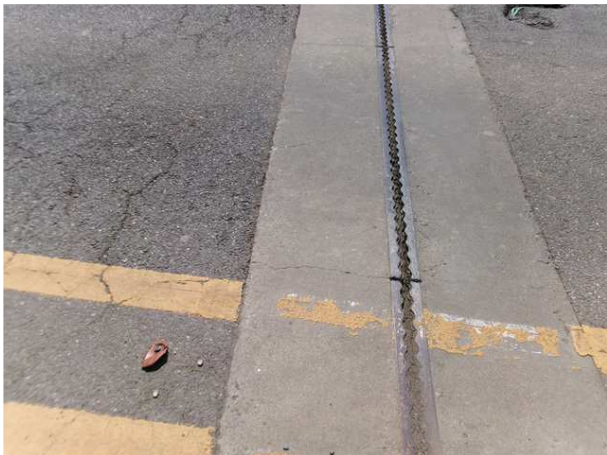
| <p>32<br/>(25년 하반기)</p> | <p>32<br/>(26년 상반기)</p> |

| 점검부위 | | 점검결과 | 발생원인 | 조치 필요사항 | 사진번호 |
|---|---|---|---|---|---|
| | | · 후타재 균열(0.2mm) | · 차량 윤하중 | · 주의관찰 | 32 |

| <p>신축이음(A2) 마송방향 후타재 균열</p> | <p>신축이음(A2) 마송방향 후타재 균열</p> |

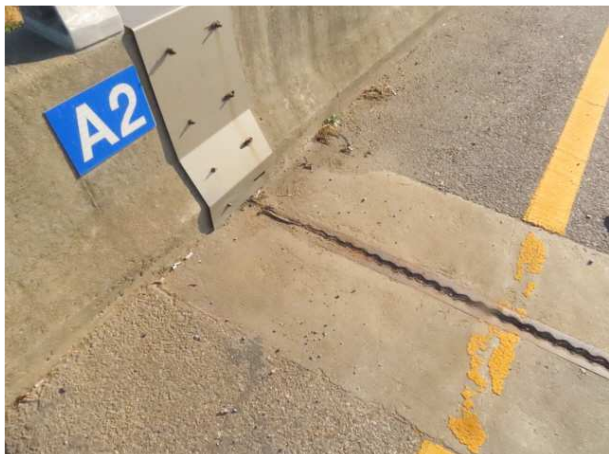
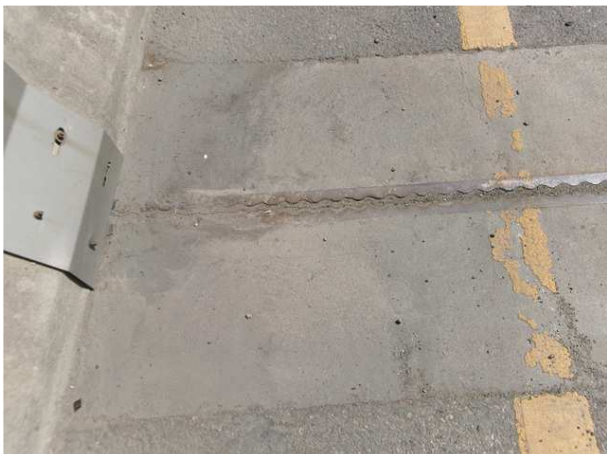
| <p>33<br/>(25년 하반기)</p> | <p>33<br/>(26년 상반기)</p> |

| 점검부위 | | 점검결과 | 발생원인 | 조치 필요사항 | 사진번호 |
|---|---|---|---|---|---|
| | | · 본체 부식 | · 토사퇴적에 의한 습윤상태 유지 | · 주의관찰 | 33 |

| <p>신축이음(A2) 마송방향 본체 부식</p> | <p>신축이음(A2, 마송) 본체 부식</p> |

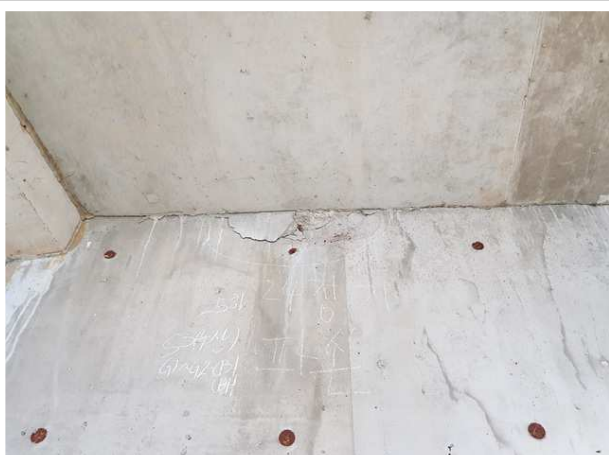
| 점검부위 | 점검결과 | 발생원인 | 조치 필요사항 | 사진번호 |
|---|---|---|---|---|
| 가로보/세로보 | · 균열(0.3mm미만)<br>· 파손 및 철근노출<br><br>· 재료분리 | · 건조수축, 온도변화<br>· 시공미흡, 거푸집<br>제거 시 충격<br>· 시공미흡, 다짐불량 | · 주의관찰<br>· 단면보수<br>(방청)<br>· 단면보수 | 36<br>35<br><br>34, 44 |

| 35<br>(25년 하반기) | 가로보(S3-G1~G2-CB1)<br>누산방향 재료분리 | 35<br>(26년 상반기) | 가로보(S3-G1~G2-CB1)<br>누산방향 재료분리 |

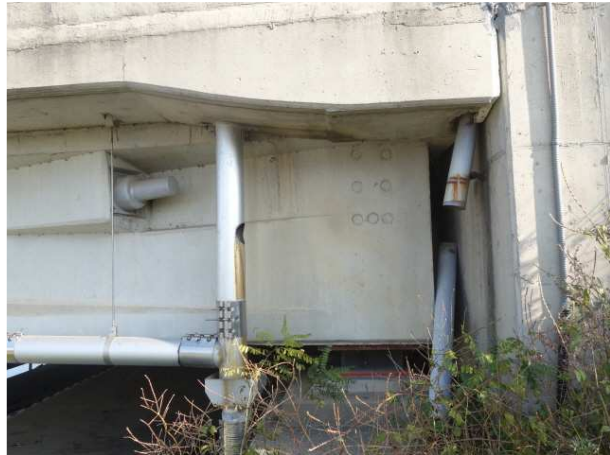
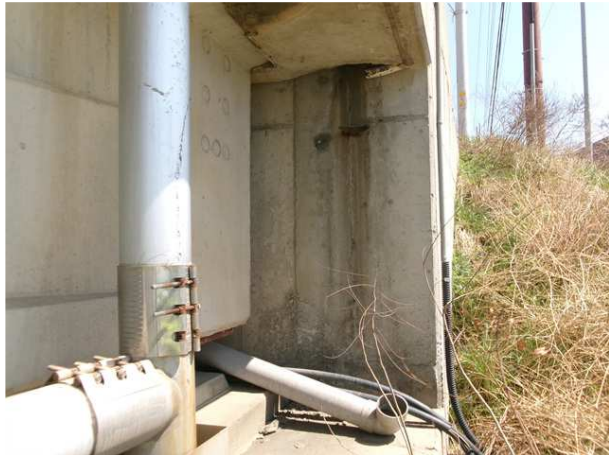
| 38<br>(25년 하반기) | 배수시설(S3) 누산방향<br>배수관 파손 | 38<br>(26년 상반기) | 배수시설(S3) 누산방향<br>배수관 파손 |

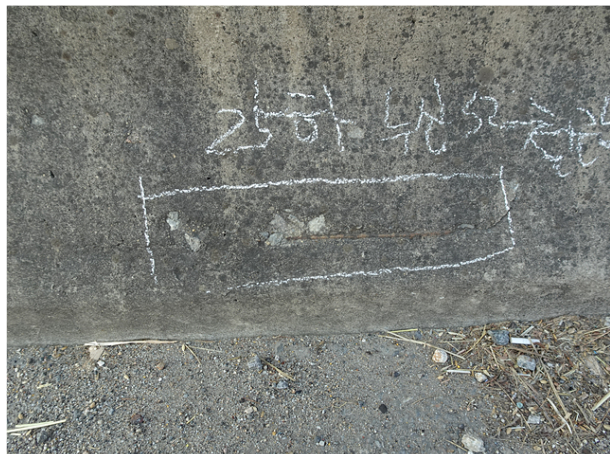
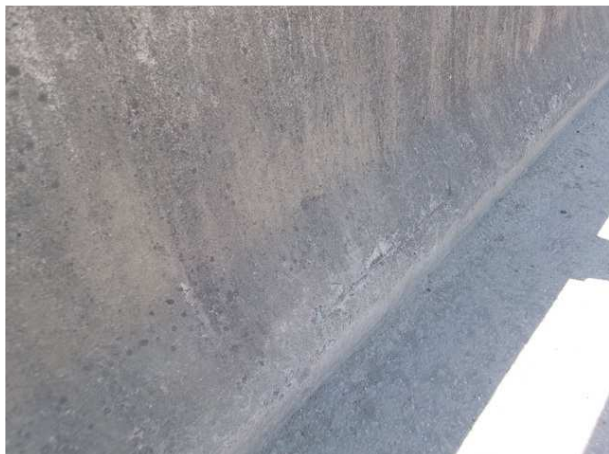
| 39<br>(25년 하반기) | 난간 및 연석(S2) 누산방향<br>철근노출 | 39<br>(26년 상반기) | 난간 및 연석(S2) 누산방향<br>철근노출 |

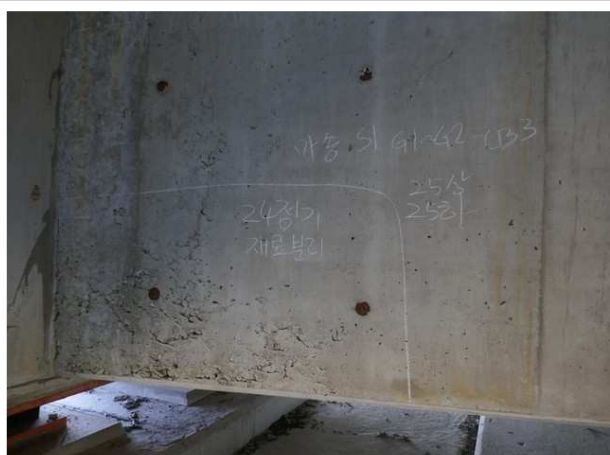
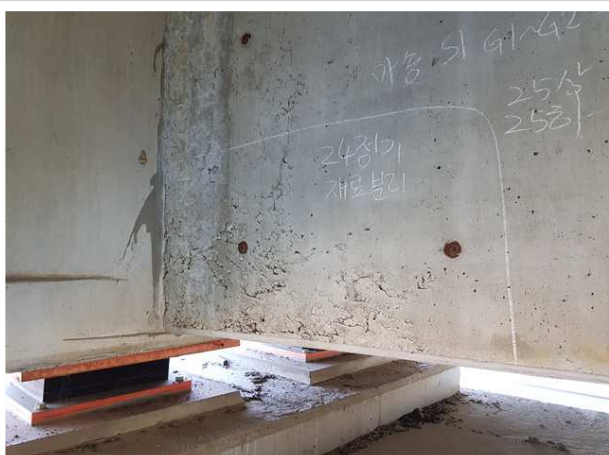
| 44<br>(25년 하반기) | 가로보(S1-G1~G2-CB3)<br>마송방향 재료분리 | 44<br>(26년 상반기) | 가로보(S1-G1~G2-CB3)<br>마송방향 재료분리 |
