## 39. 절 토 사 면

## 39. 절토사면(STA.1+430~2+110(우))

## ① 정기안전점검표

점검일자 : 2026년 04월 07일

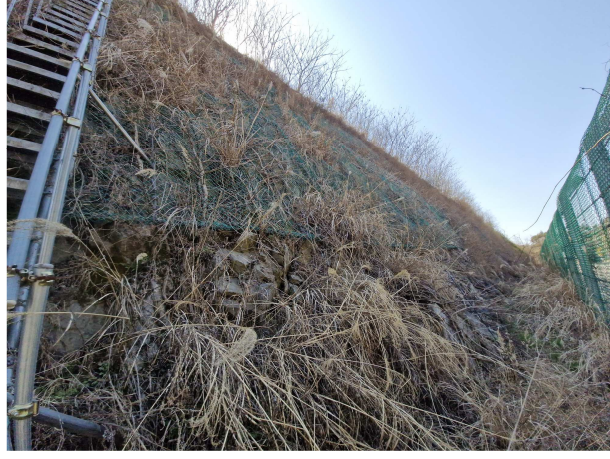
| <div>12</div> <div>(26년 상반기)</div> | <div>낙석방지망 전경</div> | <div>13</div> <div>(26년 상반기)</div> | <div>상부 자연사면 상태양호</div> |
