## 40. 절 토 사 면

(STA.9+304~9+510(우))

## 40. 절토사면(STA.9+304~9+510(우))

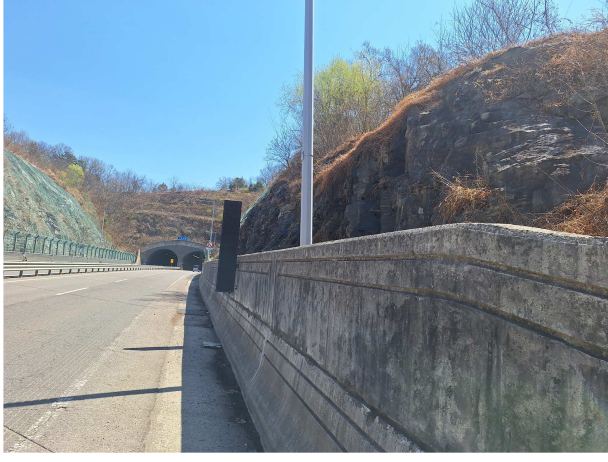
| <p>전면부 전경</p> | <p>L형측벽 전경</p> |

| 구 분 | 점검 결과 | 보수·보강 방안 |
|---|---|---|
| 이격거리 내<br>시설 | L형측벽 균열 | 주입보수 |

| 01<br>(25년 하반기) | L형측벽 균열 |
