## 42. 절토사면(김포 월곶 군하Ⅱ)

## 1) 전경 사진

## ① 정기안전점검표

점검일자 : 2026년 04월 07일

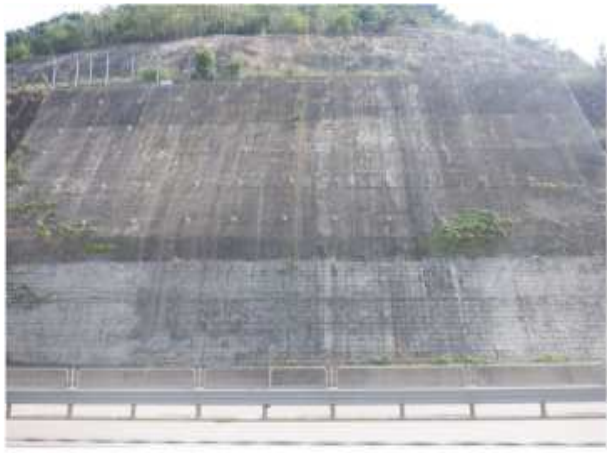
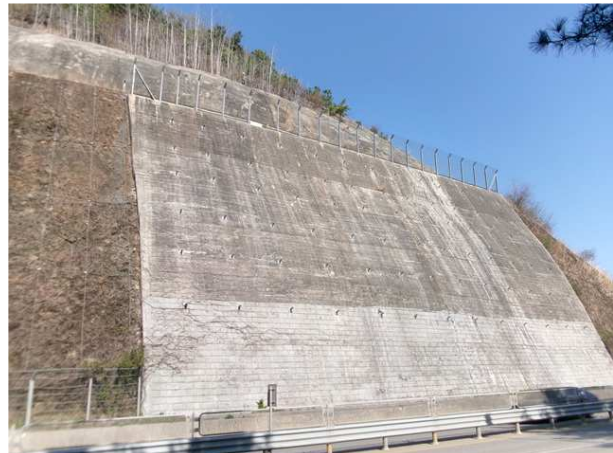
| 07<br>(25년 하반기) | 기대기식 옹벽 전경 | 07<br>(26년 상반기) | 기대기식 옹벽 전경 |

| 구 분 | 점검 결과 | 보수·보강 방안 |
|---|---|---|
| | 기대기식 옹벽 균열 | 주입보수 |
