## 제12장 옥 림 1 교

# 제12장 옥림1교

| 시설물명 | 옥림1교 | | | 시설물 번호 | BR2019-0000373 |
| 위 치 | 인천 강화군 강화읍 옥림리 560-6 | | | 준공일 | 2019년 03월 31일 |

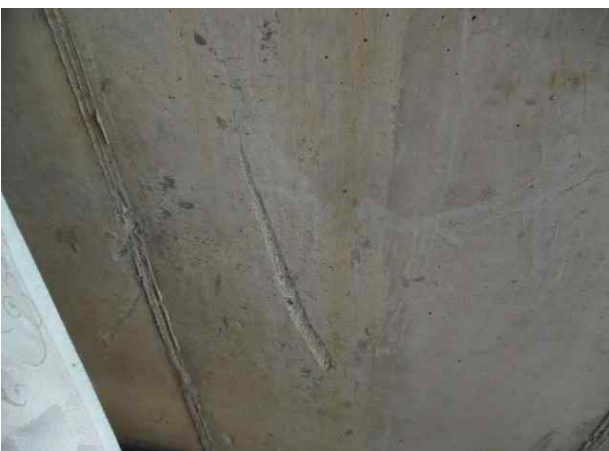
| No. | 부재 | 점검내용 | 발생원인 | 조치<br>필요사항 | 사진<br>번호 |
|---|---|---|---|---|---|
| 4 | 교대 | • 박리<br>• 파손<br>• 실링재 파손<br>• 균열(cw:0.3mm미만) | - 동결융해 반복, 손상부 수량유입<br>- 외부충격<br>- 공용기간 증가<br>- 건조수축 및 온도응력 | - 단면보수<br>- 주의관찰<br>- 실링재 재설치<br>- 하자보수 | 3~8 |

| 3 | 교대 박리 |
