| 표 | 0.2 | 간 | 0.3 | 양상강결 | 0.4 | 철근노출 | 용 | 표 | 명 | 2021년 국지도 56호선 등원육교 | | |
| | 0.5 | 파손, 틈남 | 0.6 | 재료불리 | 0.7 | 벽 태 | 구조물명 | | | 등원육교 | | |

# ID : 교면포장 (S2) 외관조사망도

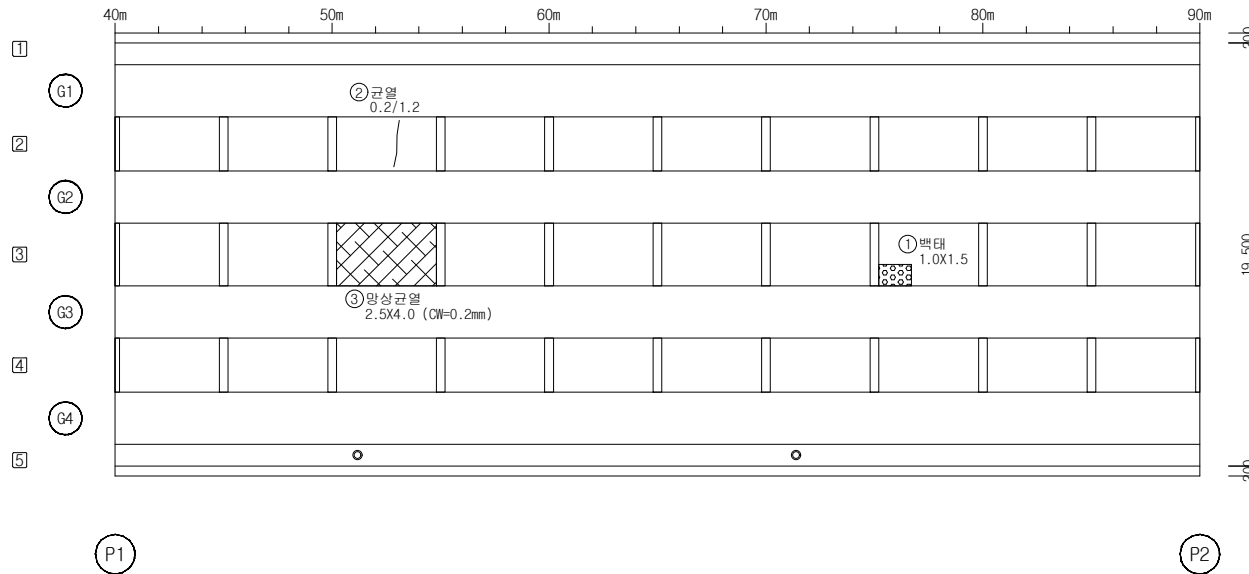
| No. | 적출<br>년도 | 손상내용 | 2021년 정밀안전진단 | | | | | | 비고<br>(순위) |
|---|---|---|---|---|---|---|---|---|---|
| 2 | 2021 | 균열 | 0.2 | 1.2 | - | 1 | 1.20 | m | 2 |
| 3 | 2021 | 망상균열 | - | 2.5 | 4.0 | 1 | 10.00 | m <sup>2</sup> | 2 |

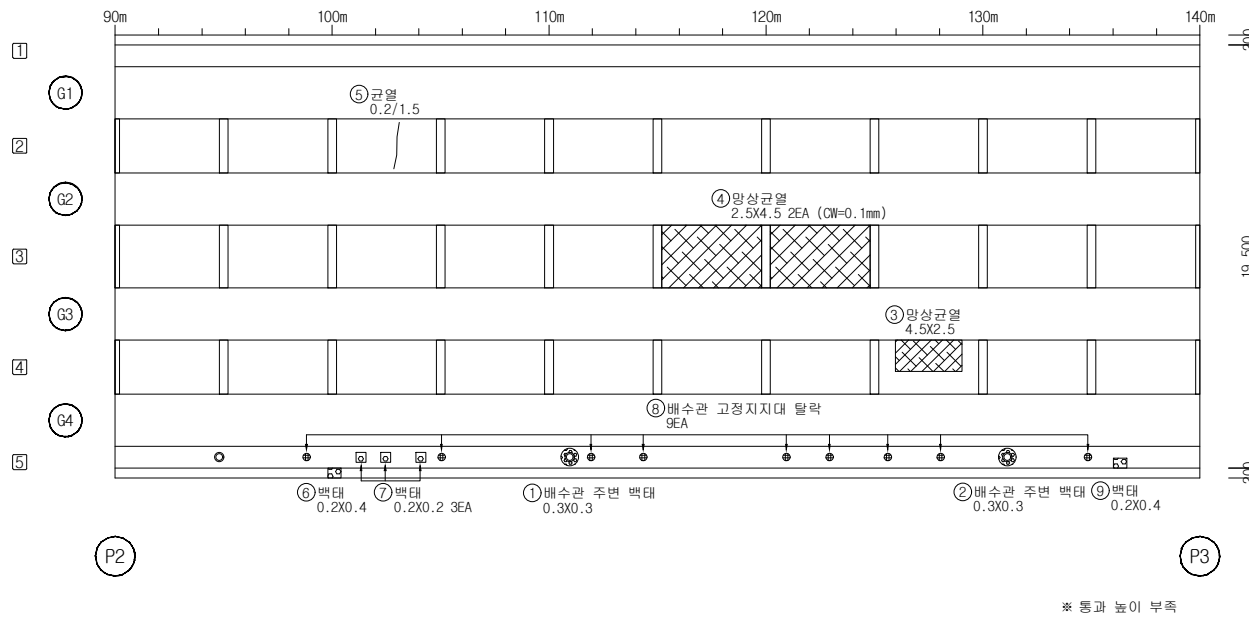
| No. | 적출<br>년도 | 손상내용 | 2021년 정밀안전진단 | | | | | | 비고<br>(순위) |
|---|---|---|---|---|---|---|---|---|---|
| 3 | 2019 | 망상균열 | - | 4.5 | 2.5 | 1 | 11.25 | m² | 2 |
| 4 | 2021 | 망상균열 | - | 2.5 | 4.5 | 2 | 22.50 | m² | 2 |
| 5 | 2021 | 균열 | 0.2 | 1.5 | - | 1 | 1.50 | m | 2 |
