삼합교 S2 SLAB 상면

과 업 명	시 행 청	점 검 기 관	축 척	점검일자	과업책임자	품질자	검토자	도 면 명
삼합교 정기점검	여주시청	(주)명성엔지니어링	Non-Scale	2016.02				삼합교 S2 SLAB 상면

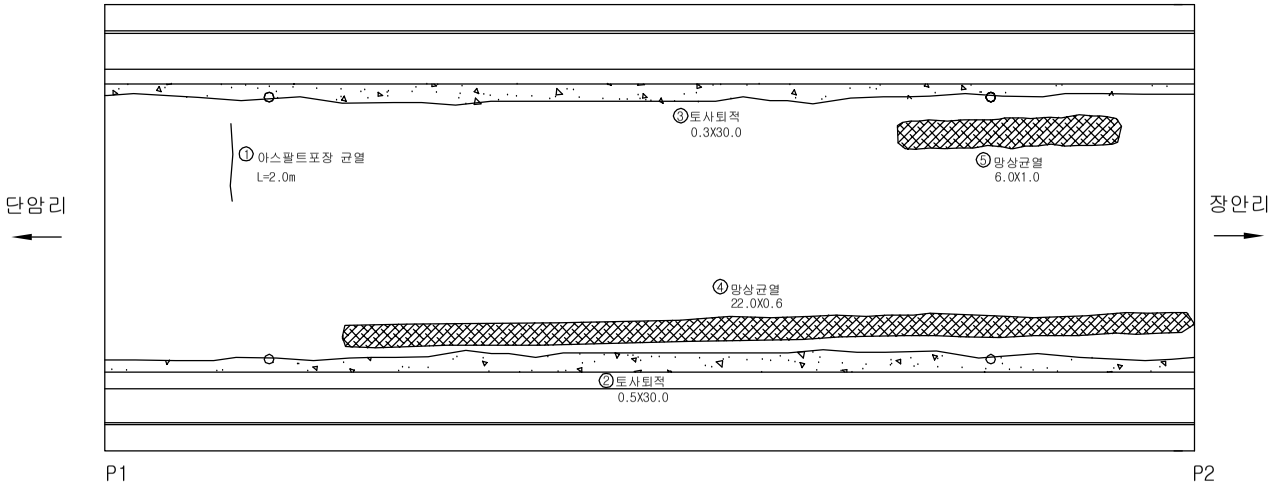
연번	손상내용	폭	연장	개소	총량	
		mm, m	m		물량	단위
1	포장균열		2.0	1EA	2.00	m
2	토사퇴적	0.5	30.0	1EA	15.00	㎡
3	토사퇴적	0.3	30.0	1EA	9.00	㎡
4	포장망상균열	22.0	0.6	1EA	13.20	㎡
5	포장망상균열	6.0	1.0	1EA	6.00	㎡
