# 요 약 문

## 1. 정밀안전진단의 개요

본 과업은 “시설물의 안전 및 유지관리에 관한 특별법”(이하 “시설물안전법”이라 한다.) 제11조 및 동법 시행령 제8조에 의한 정밀안전점검과 “시설물의 안전 및 유지관리에 관한 특별법”(이하 “시설물안전법”이라 한다.) 제12조 및 동법 시행령 제10조에 의한 정밀안전진단으로서 시설물의 현 상태를 정확히 판단하고 최초 또는 이전에 기록된 상태로부터의 변화를 확인하며 시설물이 현재의 사용요건을 계속 만족시키고 있는지 확인하기 위하여 면밀한 외관조사와 간단한 측정·시험장비로 시설물의 물리적·기능적 결함과 손상을 조사·측정하고 원인을 분석, 평가 및 적절한 보수·보강방법 제시 등 고속도로 시설물의 재난예방과 안전성 확보를 통해 공공의 안전을 확보하는데 그 목적이 있다.

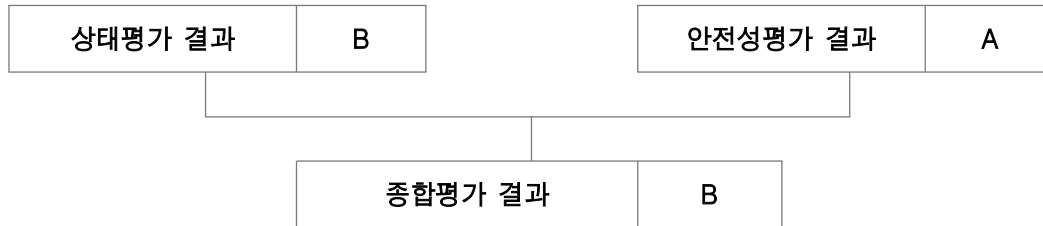
외관조사 및 시험에 의한 상태평가 결과와 구조검토에 의한 안전성평가 결과를 종합하여 검토한 결과, 문수터널(부산)의 종합평가 결과는 “B”로 평가되었다.

○ 종합평가 결과 = MIN (상태평가 결과, 안전성평가 결과)

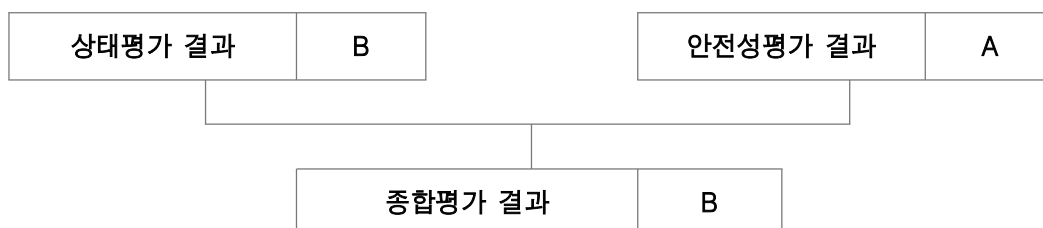
외관조사 및 시험에 의한 상태평가 결과와 구조검토에 의한 안전성평가 결과를 종합하여 검토한 결과, 문수터널(포항)의 종합평가 결과는 “B”로 평가되었다.

○ 종합평가 결과 = MIN (상태평가 결과, 안전성평가 결과)
