삼합교 S2 SLAB 하면

과 업 명	시 행 청	점 검 기 관	축 척	점검일자	과업책임자	작 성 자	검 토 자	도 면 명
삼합교 정기점검	여주시청	(주)명성엔지니어링	Non-Scale	2016.02				삼합교 S2 SLAB 하면

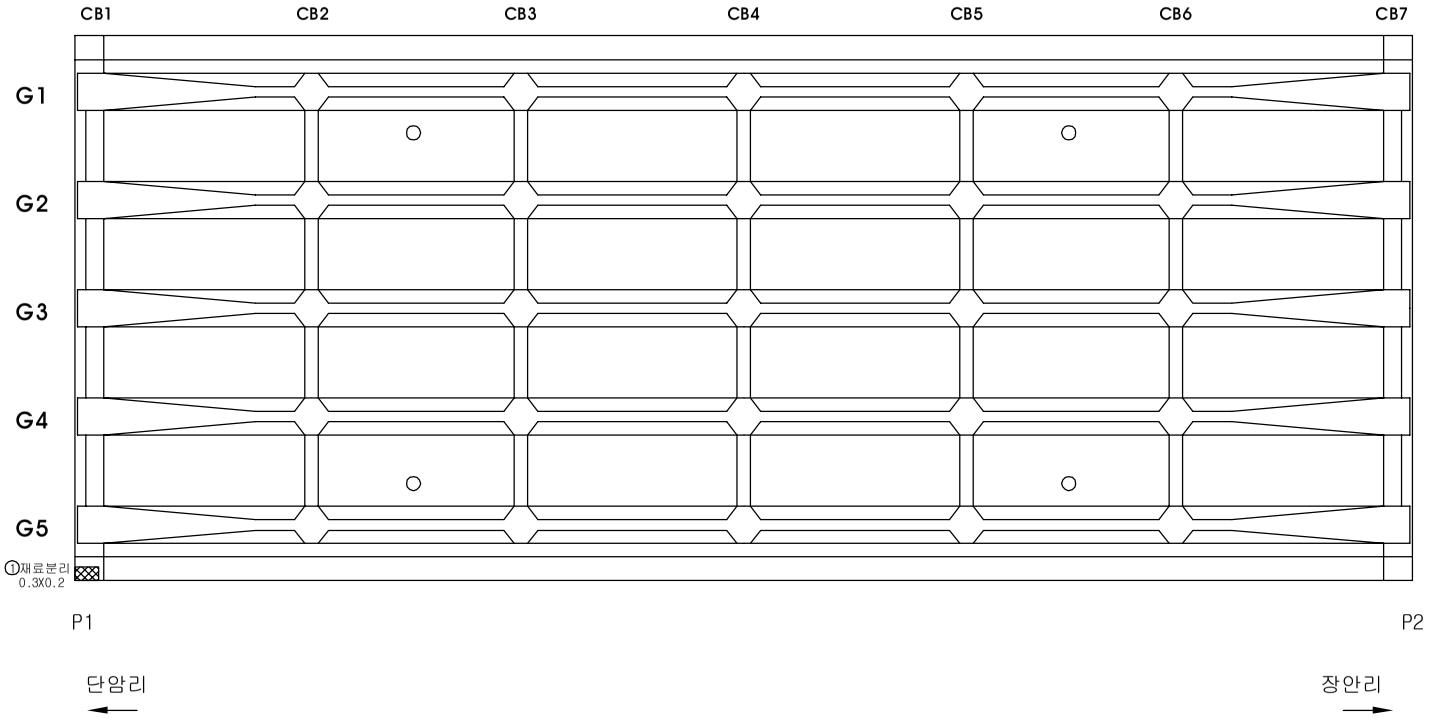
연번	손상내용	폭	연장	개소	총량	
		mm, m	m		물량	단위
1	재료분리	0.3	0.2	1EA	0.06	㎡
