상주영천고속도로 2024~2025년 시설물 안전점검 용역  
(2025년 하반기 정밀안전점검)

외 관 조 사 망 도  
산법터널(영천방향)

2025.09

포 장 부 & 공 동 구

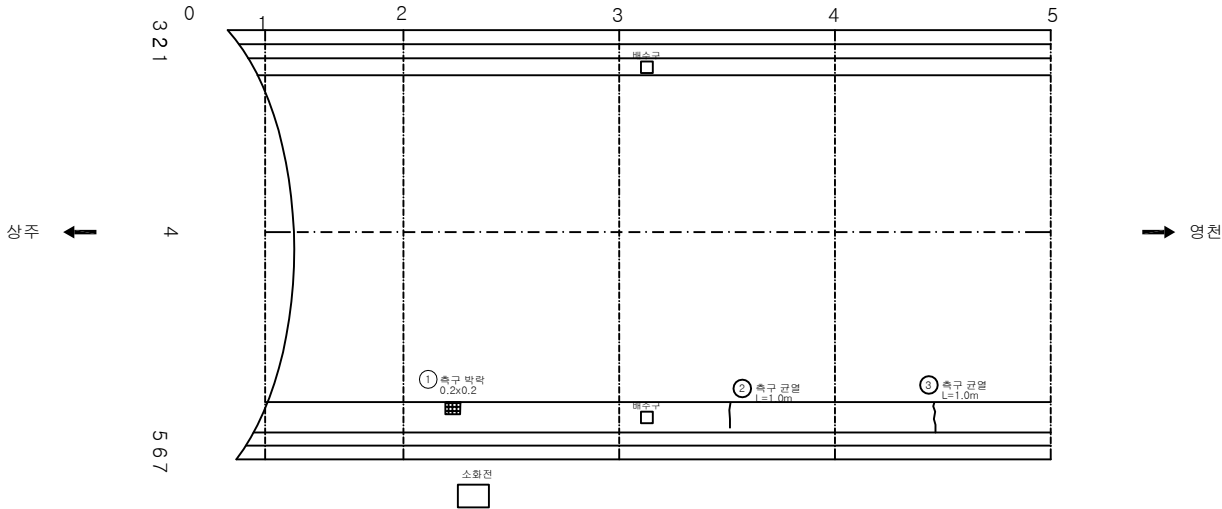
손상물량표

| 번호 | 발생<br>년도 | 부재 | 손상내용 | 손상현황 | | | | | | | 비고 |
|---|---|---|---|---|---|---|---|---|---|---|---|
| 1 | 19하 | 배수시설 | 측구 막막 | | 0.2 | 0.2 | 0.04 | m <sup>2</sup> | 1 | 0.04 | |
| 2 | 20상 | 배수시설 | 측구 균열 | | 1.0 | | 1.00 | m | 1 | 1.00 | |
| 3 | 25하 | 배수시설 | 측구 균열 | | 1.0 | | 1.00 | m | 1 | 1.00 | |

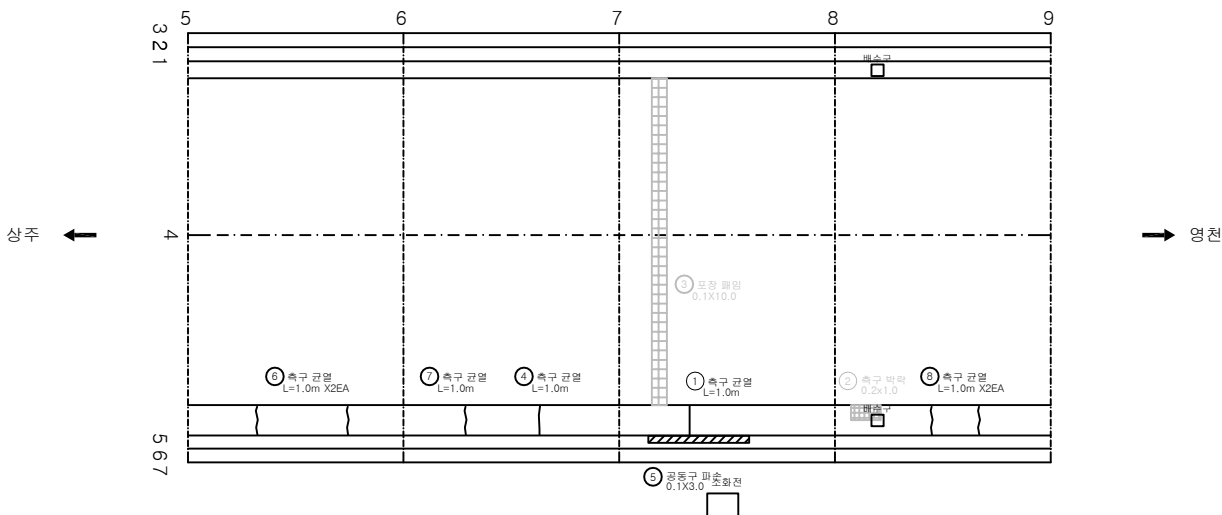
손상물량표

| 번호 | 발생년도 | 부재 | 손상내용 | 손상현황 | | | | | | | 비고 |
|---|---|---|---|---|---|---|---|---|---|---|---|
| 1 | 19하 | 배수시설 | 측구 균열 | | 1.0 | | 1.00 | m | 1 | 1.00 | |
| 4 | 20상 | 배수시설 | 측구 균열 | | 1.0 | | 1.00 | m | 1 | 1.00 | |
| 6 | 25하 | 배수시설 | 측구 균열 | | 1.0 | | 1.00 | m | 2 | 2.00 | |
| 7 | 25하 | 배수시설 | 측구 균열 | | 1.0 | | 1.00 | m | 1 | 1.00 | |
| 8 | 25하 | 배수시설 | 측구 균열 | | 1.0 | | 1.00 | m | 2 | 2.00 | |

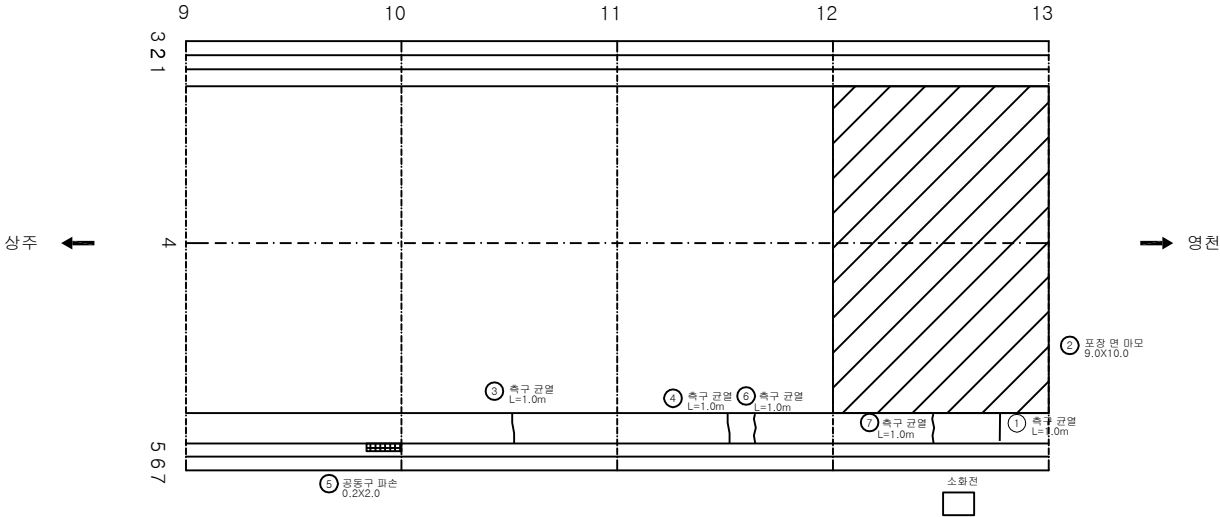
ID:산 법 터 널 (영 천)-포 장 ,공 동 구 Span No.14~17

손상물량표

| 번호 | 발생년도 | 부재 | 손상내용 | 손상현황 | | | | | | | 비고 |
|---|---|---|---|---|---|---|---|---|---|---|---|
| 1 | 19하 | 배수시설 | 측구 균열 | | 1.0 | | 1.00 | m | 1 | 1.00 | |
| 3 | 20상 | 배수시설 | 측구 균열 | | 1.0 | | 1.00 | m | 1 | 1.00 | |
| 4 | 20상 | 배수시설 | 측구 균열 | | 1.0 | | 1.00 | m | 1 | 1.00 | |
| 6 | 25하 | 배수시설 | 측구 균열 | | 1.0 | | 1.00 | m | 1 | 1.00 | |
| 7 | 25하 | 배수시설 | 측구 균열 | | 1.0 | | 1.00 | m | 1 | 1.00 | |

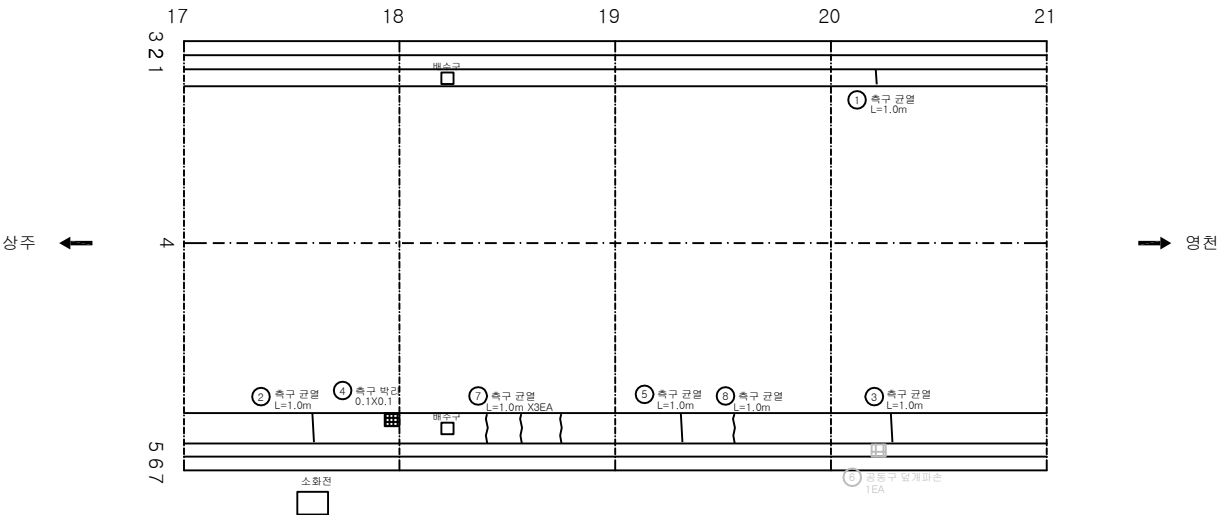
손상물량표

| 번호 | 발생<br>년도 | 부재 | 손상내용 | 손상현황 | | | | | | | 비고 |
|---|---|---|---|---|---|---|---|---|---|---|---|
| 1 | 19하 | 배수시설 | 측구 균열 | | 1.0 | | 1.00 | m | 1 | 1.00 | |
| 2 | 19하 | 배수시설 | 측구 균열 | | 1.0 | | 1.00 | m | 1 | 1.00 | |
| 3 | 19하 | 배수시설 | 측구 균열 | | 1.0 | | 1.00 | m | 1 | 1.00 | |
| 5 | 20상 | 배수시설 | 측구 균열 | | 1.0 | | 1.00 | m | 1 | 1.00 | |
| 7 | 25하 | 배수시설 | 측구 균열 | | 1.0 | | 1.00 | m | 3 | 3.00 | |
| 8 | 25하 | 배수시설 | 측구 균열 | | 1.0 | | 1.00 | m | 1 | 1.00 | |

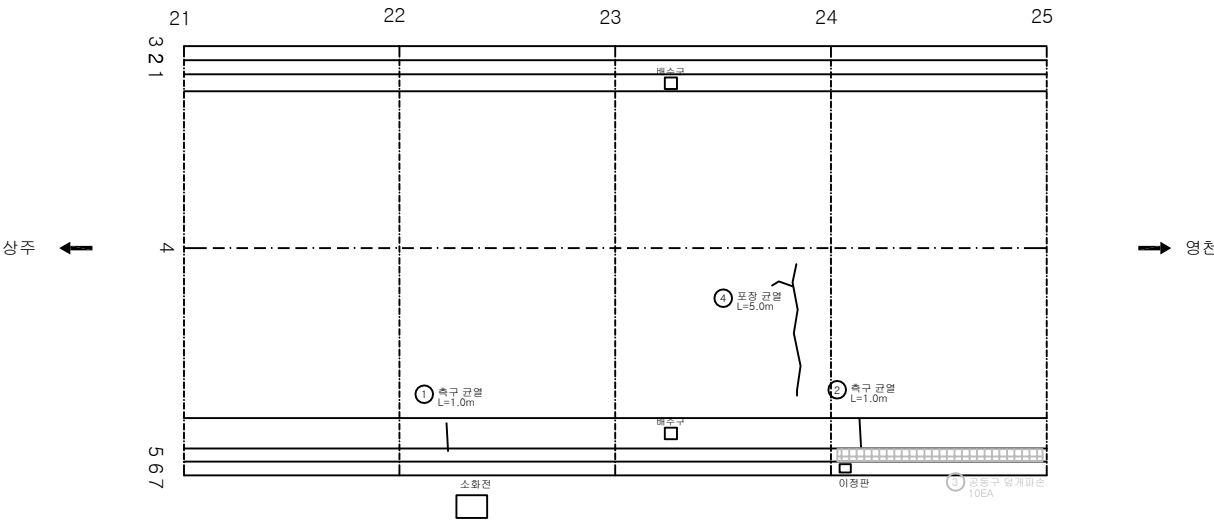
손상물량표

| 번호 | 발생년도 | 부재 | 손상내용 | 손상현황 | | | | | | | 비고 |
|---|---|---|---|---|---|---|---|---|---|---|---|
| 1 | 19하 | 배수시설 | 측구 균열 | | 1.0 | | 1.00 | m | 1 | 1.00 | |
| 2 | 19하 | 배수시설 | 측구 균열 | | 1.0 | | 1.00 | m | 1 | 1.00 | |
| 4 | 25상 | 포장 | 포장 균열 | | 5.0 | | 5.00 | m | 1 | 5.00 | |

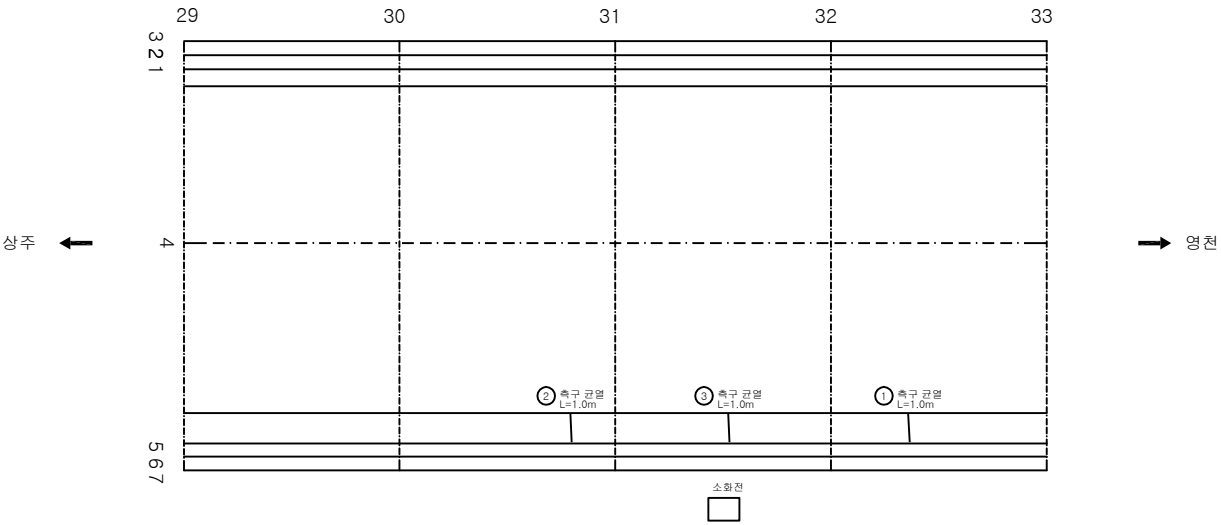
손상물량표

| 번호 | 발생년도 | 부재 | 손상내용 | 손상현황 | | | | | | | 비고 |
|---|---|---|---|---|---|---|---|---|---|---|---|
| 1 | 19하 | 배수시설 | 측구 균열 | | 1.0 | | 1.00 | m | 1 | 1.00 | |
| 2 | 20상 | 배수시설 | 측구 균열 | | 1.0 | | 1.00 | m | 1 | 1.00 | |
| 3 | 20상 | 배수시설 | 측구 균열 | | 1.0 | | 1.00 | m | 1 | 1.00 | |

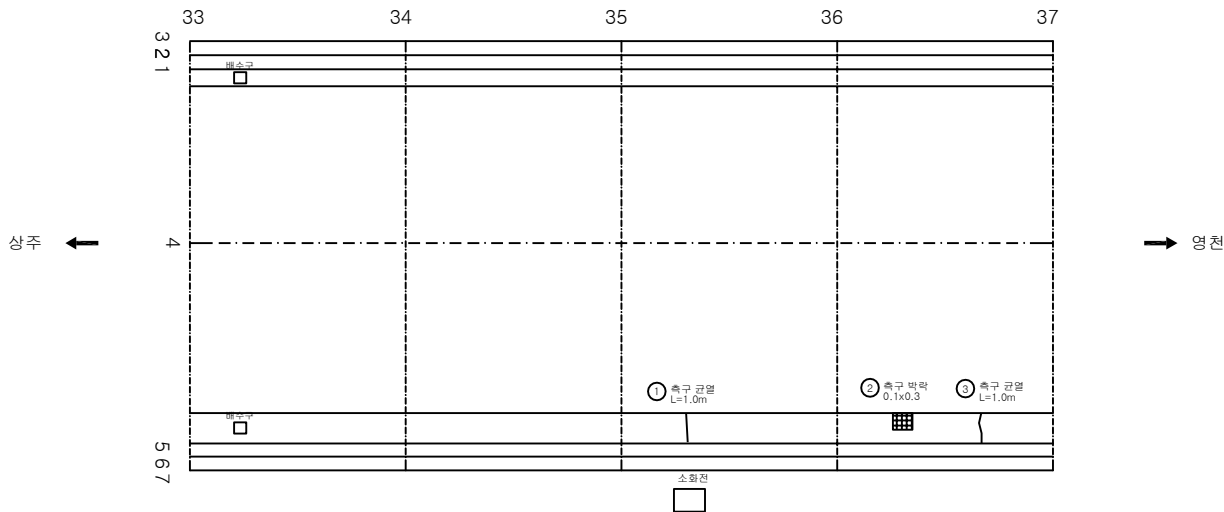
손상물량표

| 번호 | 발생년도 | 부재 | 손상내용 | 손상현황 | | | | | | | 비고 |
|---|---|---|---|---|---|---|---|---|---|---|---|
| 1 | 19하 | 배수시설 | 측구 균열 | | 1.0 | | 1.00 | m | 1 | 1.00 | |
| 3 | 20상 | 배수시설 | 측구 균열 | | 1.0 | | 1.00 | m | 1 | 1.00 | |

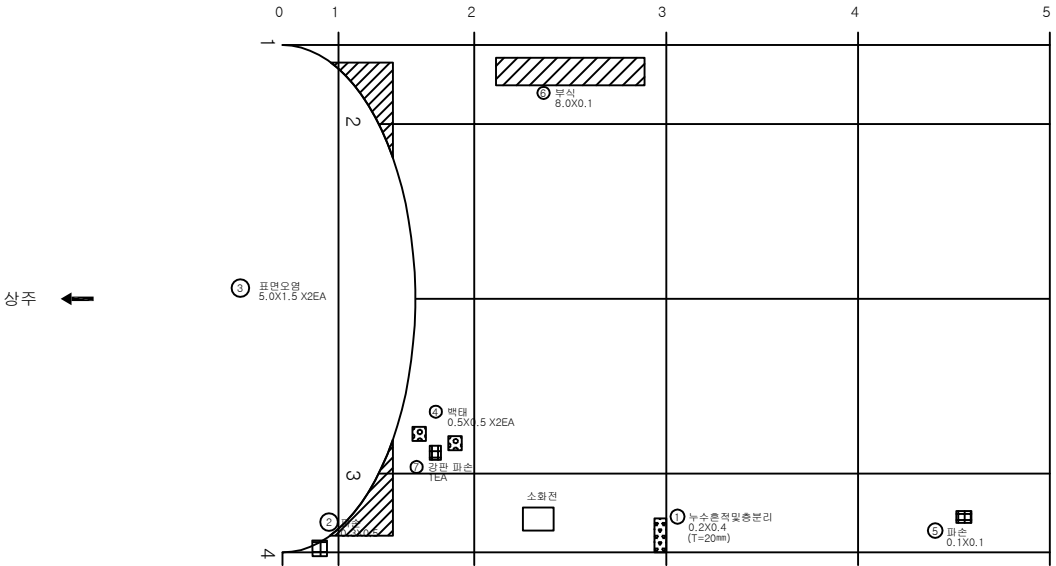
손상물량표

| 번호 | 발생<br>년도 | 부재 | 손상내용 | 손상현황 | | | | | | | 비고 |
|---|---|---|---|---|---|---|---|---|---|---|---|
| 1 | 20상 | 측벽부 | 누수흔적및충분리 | | 0.2 | 0.4 | 0.08 | m <sup>2</sup> | 1 | 0.08 | |
| 6 | 25하 | 측벽부 | 부식 | | 8.0 | 0.1 | 0.80 | m <sup>2</sup> | 1 | 0.80 | |
