## 제2장 자료수집 및 분석

### 2.1 자료수집 현황

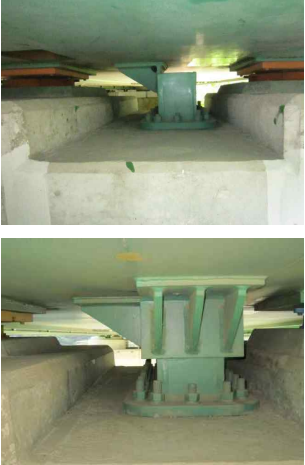
- 1) 전단 Key 설치시기 : 준공시(2001년)
- 2) 전단키 설치위치

| 구 분 | 교축직각 | 교축방향 | 전단 Key 설치 전경 |
| A1 | G1,G2 | — | |

남조천교(춘천)는 2001년 준공된 시설물로서 1990년 초기에 국내의 내진설계가 도입 (1992년도)된 이후에 설계 및 시공이 이루어진 시설물로 구조물도 및 외관조사결과 교대 및 교각 전 개소에 낙교방지책(전단키)이 설치된 것으로 조사되어 내진설계가 적용된 것으로 판단된다.
