ID : 남태령지하차도

시점부 U-TYPE 구간 [1]

손상물량표

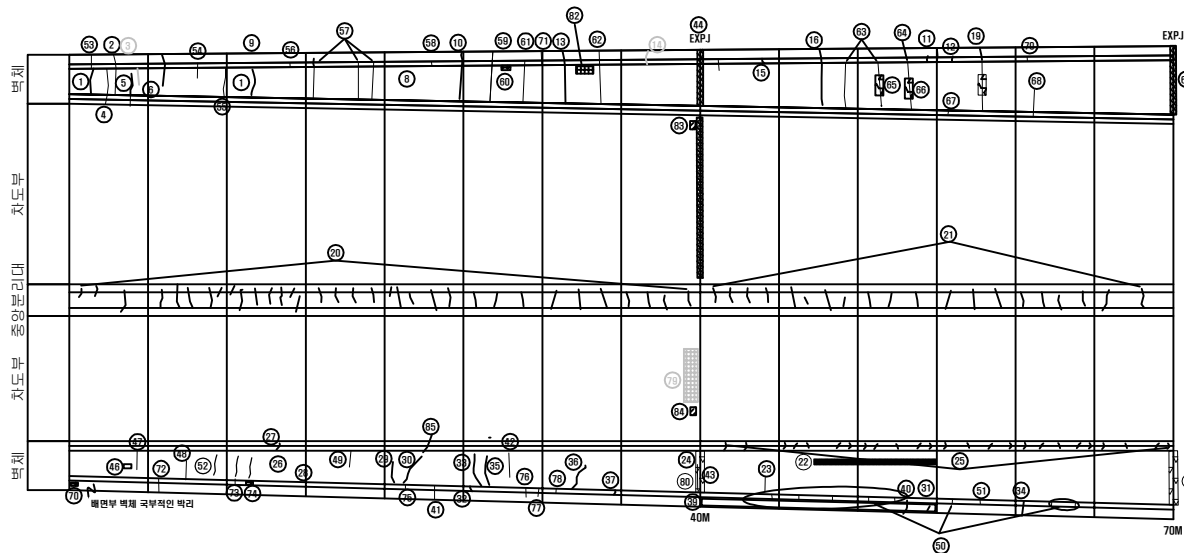
| 번호 | 손상내용 | 폭(mm) | 길이(m) | 너비(m) | 개소 | 손상물량 | | 비고 |
| 1 | 타일 균열 | | 0.70 | | 1 | 0.70 | m | |
| 3 | 균열 (Cw0.3mm이상) | 1.00 | 0.80 | | 1 | 0.80 | m | 23량 보수 |
| 20 | 중분대 균열 | 0.20 | 1.00 | | 34 | 34.00 | m | |
| 22 | 타일 파손 | | | | 100 | 100.00 | ea | |
| 39 | 박리 | | 3.00 | 2.50 | 1 | 7.50 | m <sup>2</sup> | |

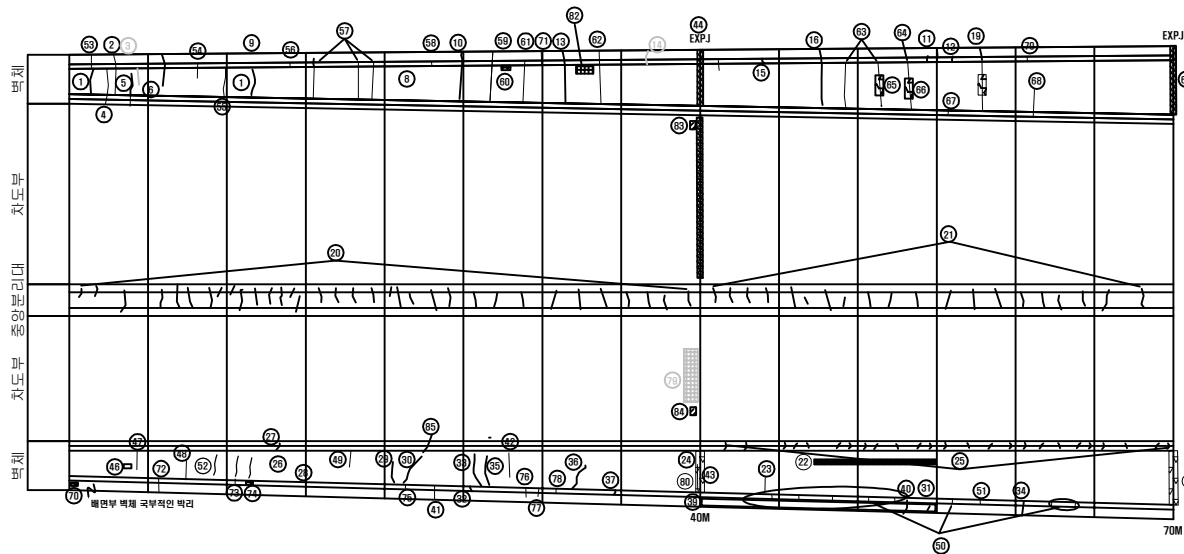
| 번호 | 손상내용 | 폭(mm) | 길이(m) | 너비(m) | 개소 | 손상물량 | | 비고 |
| 41 | 균열(Cw0.3mm미만) | 0.20 | 1.20 | | 1 | 1.20 | m | |
| 79 | 포장 파손 | | 0.80 | 4.00 | 1 | 3.20 | m <sup>2</sup> | 23상 보수 |
| 80 | 실런트 열화 | | 1.00 | | 1 | 1.00 | m | |

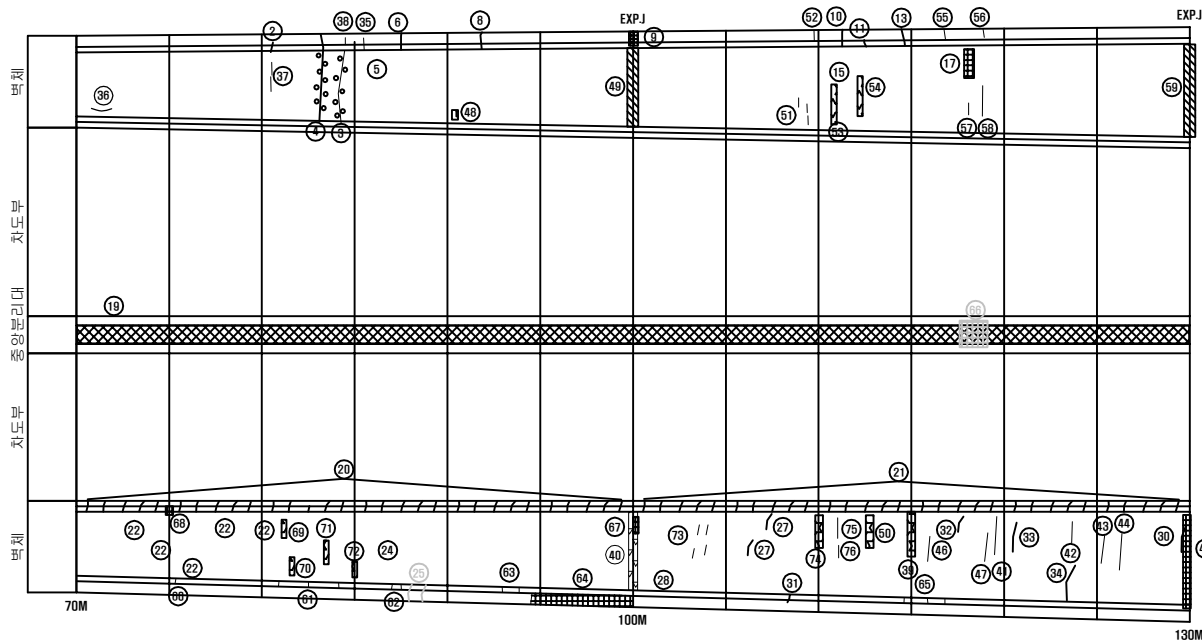
시점부 U-TYPE 구간 [1]

| 번호 | 손상내용 | 폭(mm) | 길이(m) | 너비(m) | 개소 | 손상물량 | | 비고 |
| 1 | 균열(Cw0.3mm미만) | 0.20 | 0.80 | | 2 | 1.60 | m | |
| 6 | 균열(Cw0.3mm이상) | 0.30 | 0.50 | | 1 | 0.50 | m | |
| 39 | 백태 | | 0.20 | 3.00 | 1 | 0.60 | m <sup>2</sup> | |
| 40 | 실런트 열화 | | 3.00 | | 1 | 3.00 | m | |

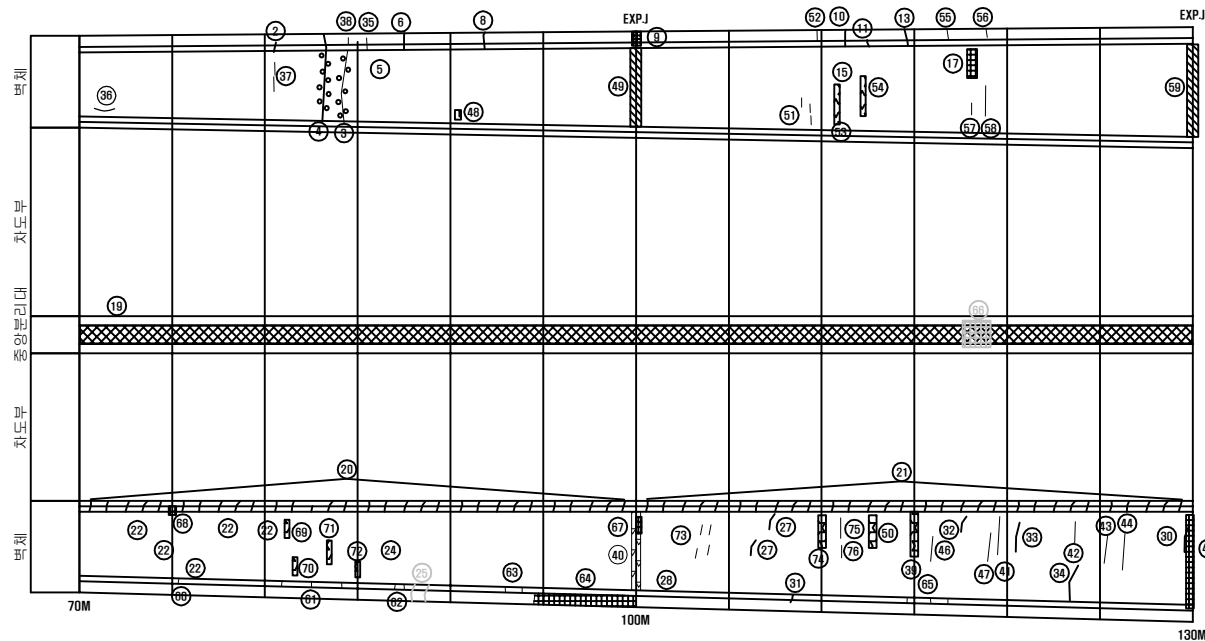
시점부 U-TYPE 구간 [2]

| 번호 | 손상내용 | 폭(mm) | 길이(m) | 너비(m) | 개소 | 손상물량 | | 비고 |
| 41 | 타일 균열 | | 0.80 | | 1 | 0.80 | m | |
| 52 | 균열 (Cw0.3mm미만) | 0.20 | 0.80 | | 1 | 0.80 | m | |
| 60 | 균열 (Cw0.3mm미만) | 0.20 | 0.60 | | 11 | 6.60 | m | |

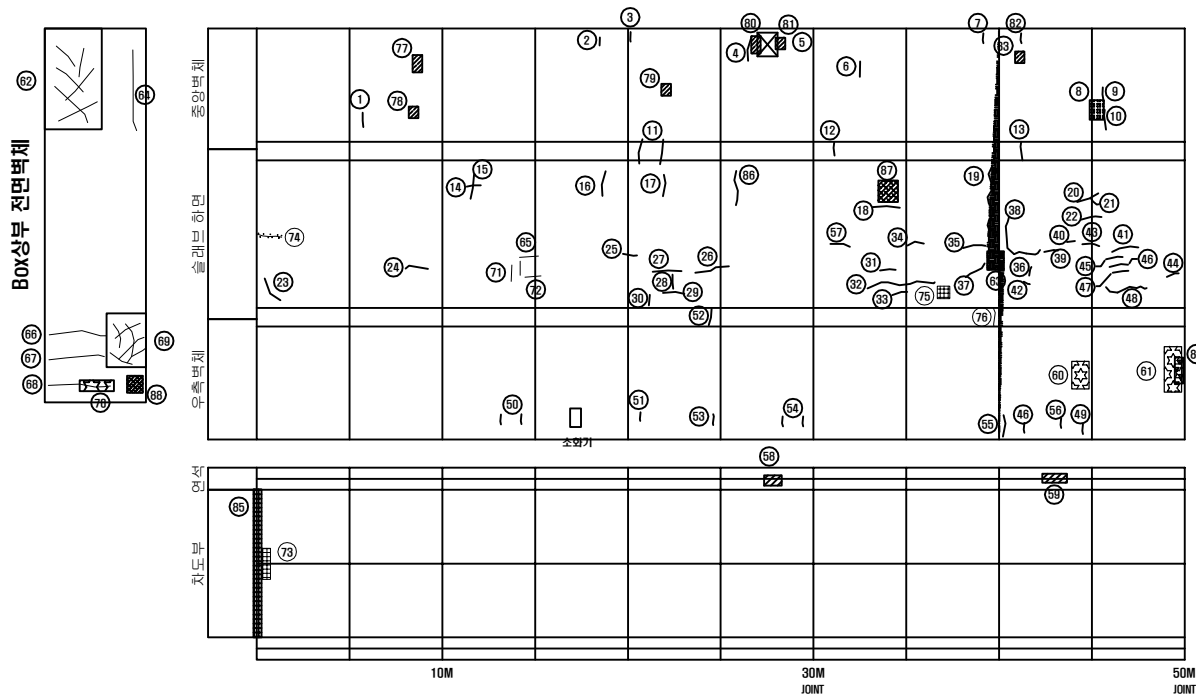
ID : 남태령지하차도 BOX구간[1]-상행 슬래브하면 및 벽체, 차도부

| 번호 | 손상내용 | 폭(mm) | 길이(m) | 너비(m) | 개소 | 손상물량 | | 비고 |

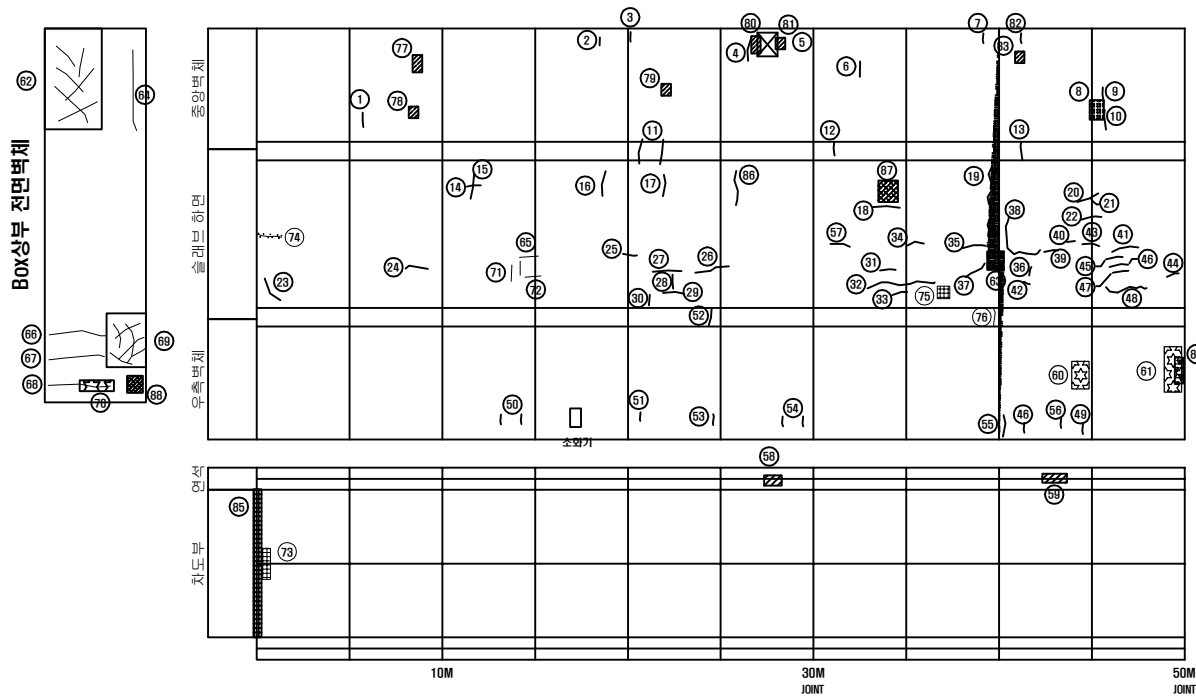
ID : 남태령지하차도 BOX구간[1]-상행 슬래브하면 및 벽체, 차도부

| 번호 | 손상내용 | 폭(mm) | 길이(m) | 너비(m) | 개소 | 손상물량 | | 비고 |

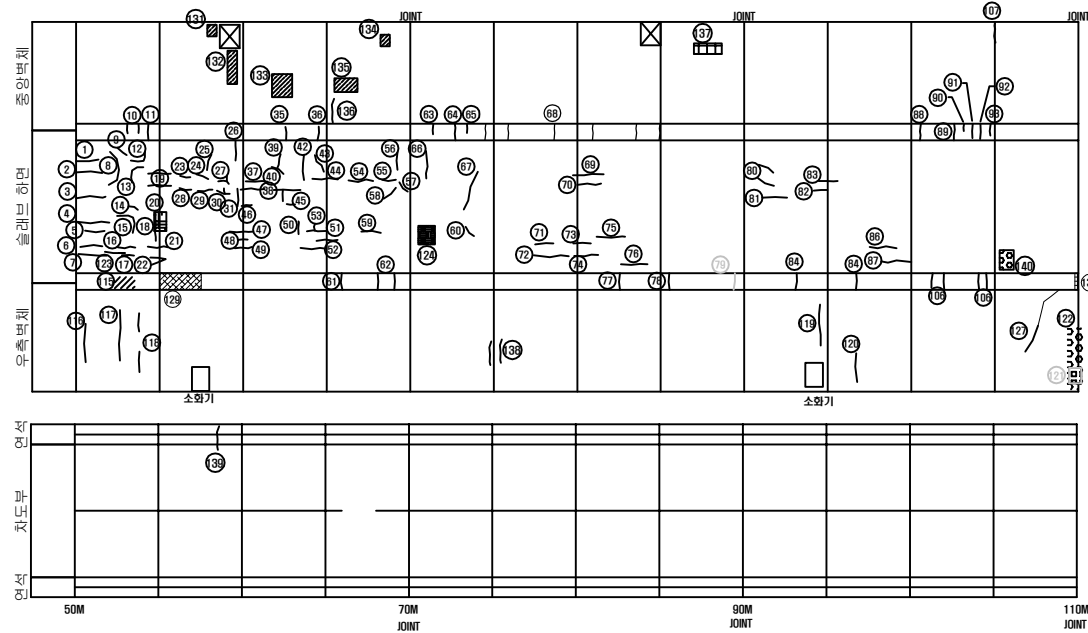
ID : 남태령지하차도 BOX구간[2]-상행 슬래브하면 및 벽체, 차도부

| 번 호 | 손 상 내 용 | 폭 (mm) | 길 이 (m) | 너 비 (m) | 개 소 | 손 상 물 량 | | 비 고 |

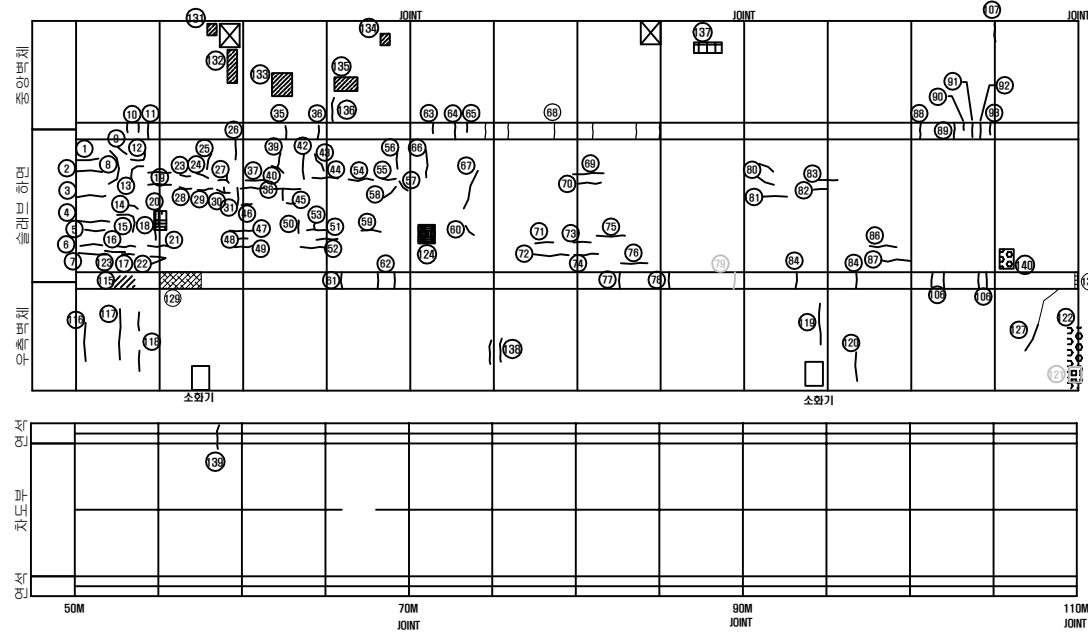
ID : 남태령 지하차도BOX구간[2]-상행 슬래브하면 및 벽체, 차도부

| 번호 | 손상내용 | 폭(mm) | 길이(m) | 너비(m) | 개소 | 손상물량 | | 비고 |

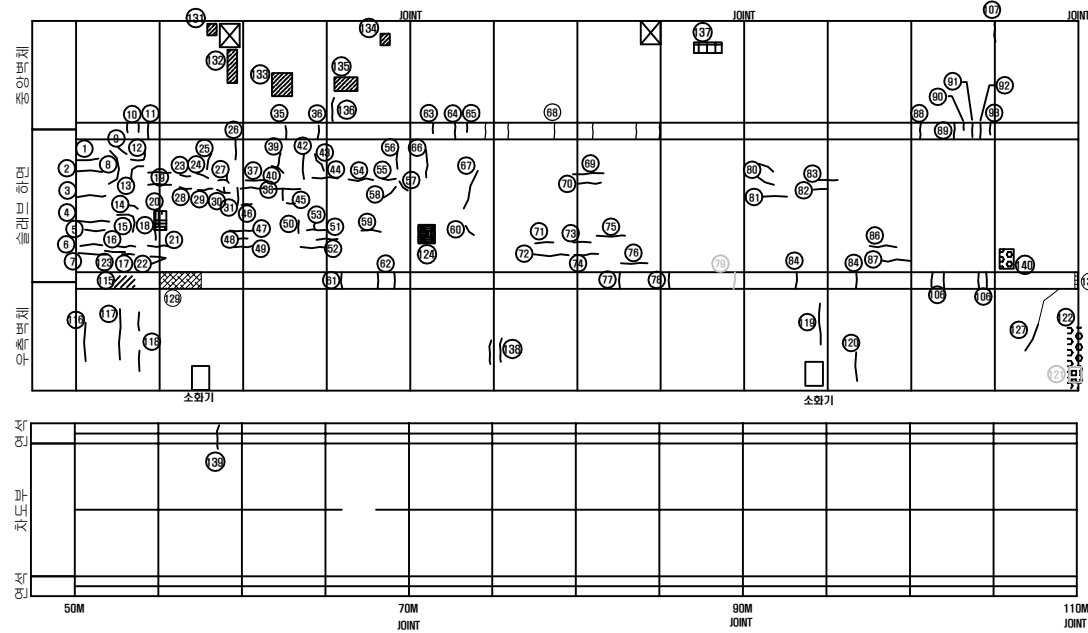
ID : 남태령지하차도BOX구간[2]-상행 슬래브하면 및 벽체, 차도부

| 번호 | 손상내용 | 폭(mm) | 길이(m) | 너비(m) | 개소 | 손상물량 | | 비고 |

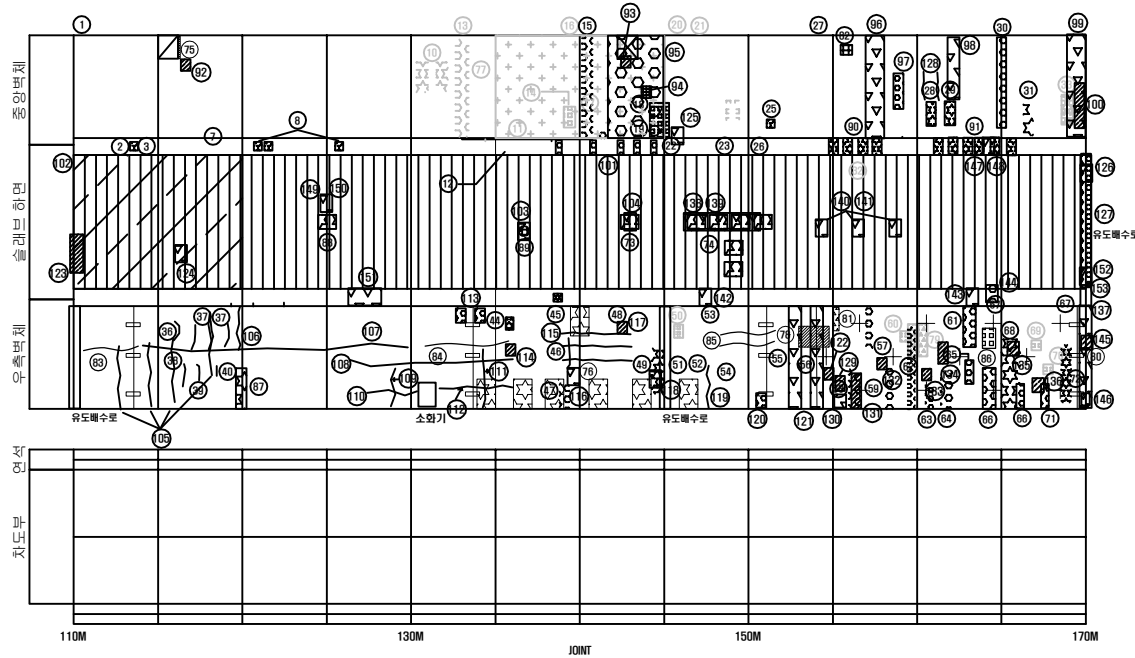
ID : 남태령지하차도 TRM구간[3]-상행 슬래브하면 및 벽체 차도부

| 번호 | 손상내용 | 폭(mm) | 길이(m) | 너비(m) | 개소 | 손상물량 | | 비고 |

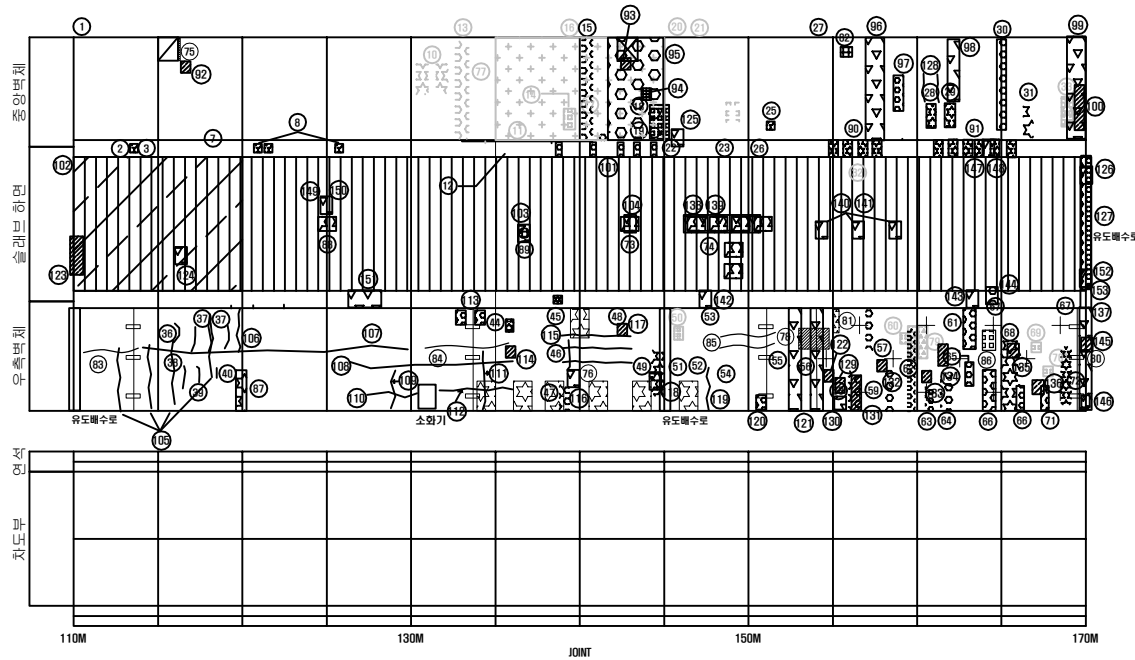
ID : 남태령지하차도 TRM구간[3]-상행 슬래브하면 및 벽체 차도부

| 번호 | 손상내용 | 폭(mm) | 길이(m) | 너비(m) | 개소 | 손상물량 | | 비고 |

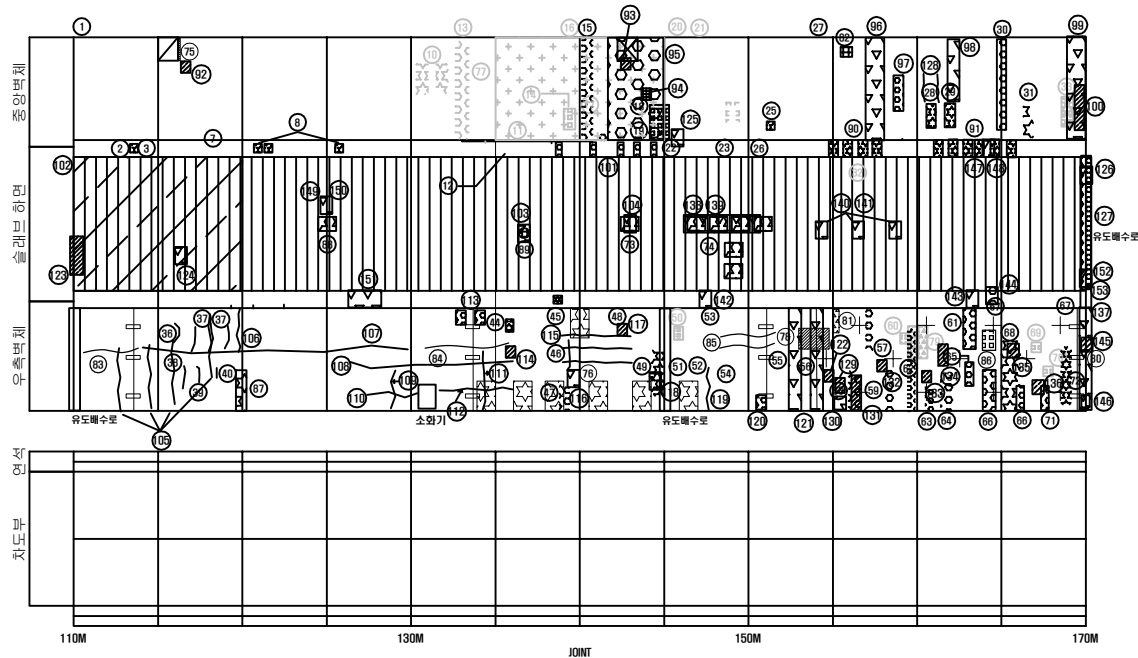
ID : 남태령지하차도 TRM구간[3]-상행 슬래브하면 및 벽체 차도부

| 번호 | 손상내용 | 폭(mm) | 길이(m) | 너비(m) | 개소 | 손상물량 | | 비고 |

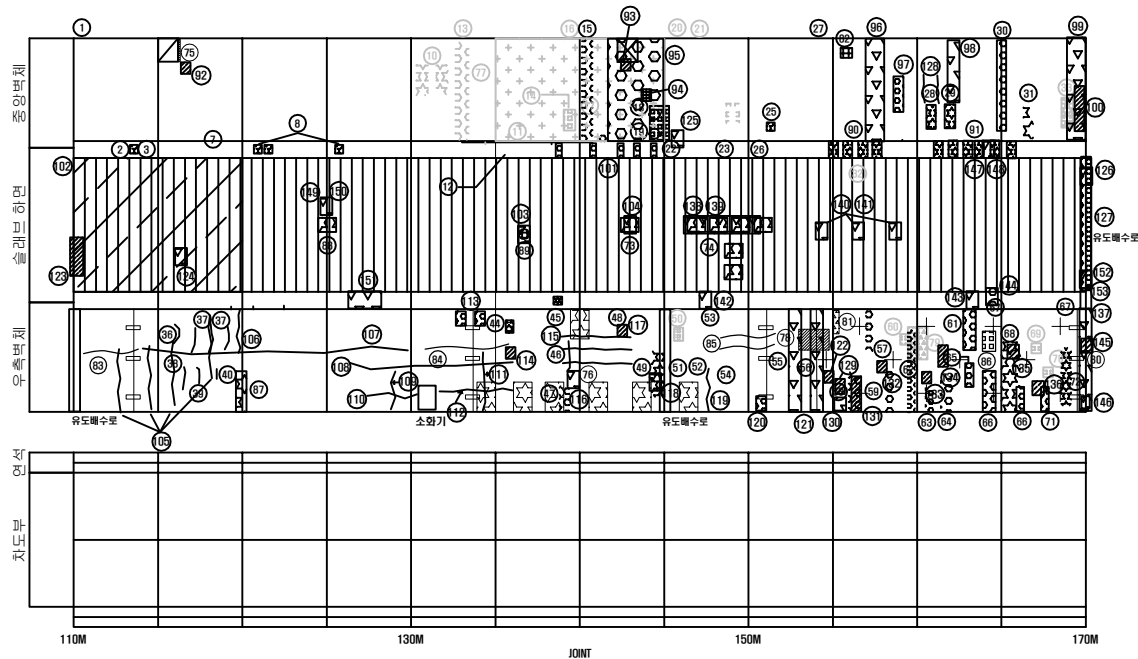
ID : 남태령지하차도 TRM구간[3]-상행 슬래브하면 및 벽체 차도부

| 번호 | 손상내용 | 폭(mm) | 길이(m) | 너비(m) | 개소 | 손상물량 | | 비고 |

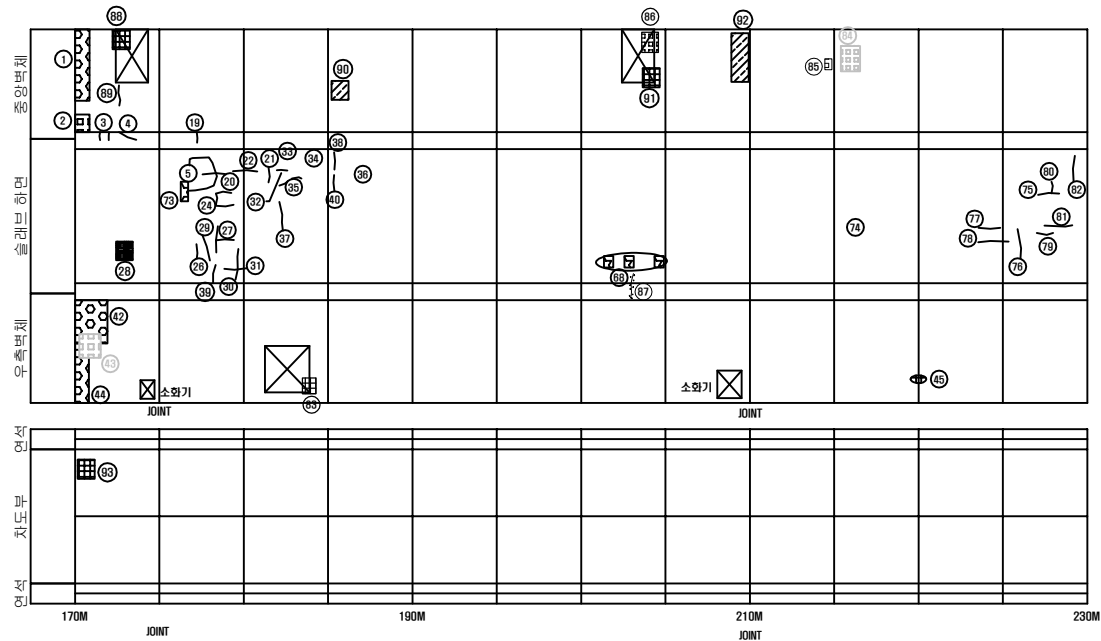
ID : 남태령지하차도 BOX구간[4]-상행 슬래브하면 및 벽체, 차도부

| 번호 | 손상내용 | 폭(mm) | 길이(m) | 너비(m) | 개소 | 손상물량 | | 비고 |

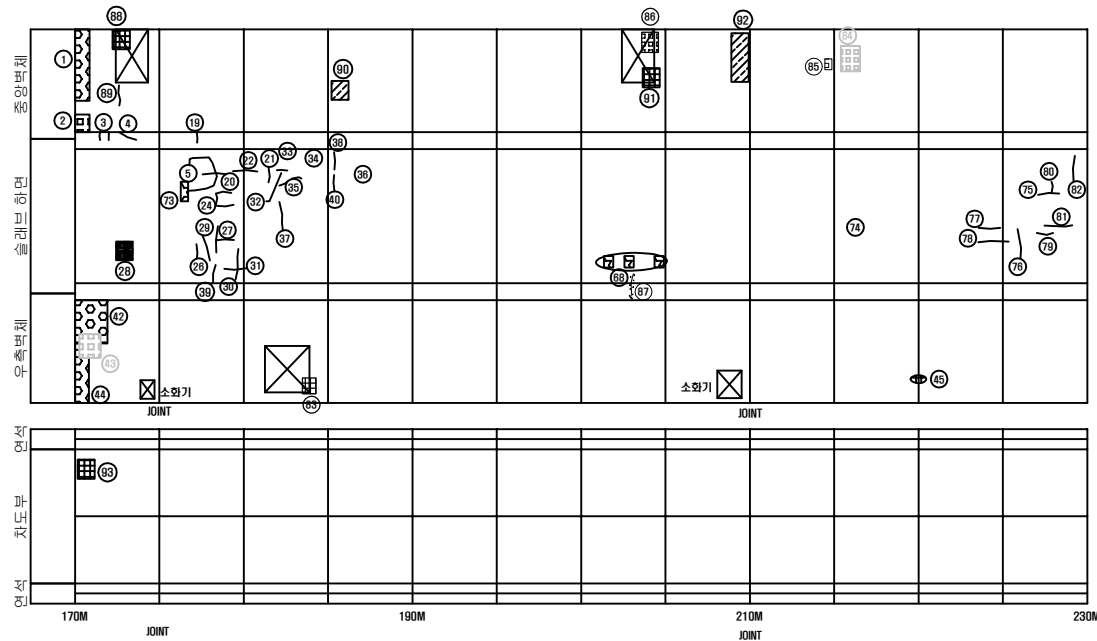
ID : 남태령지하차도 BOX구간[4]-상행 슬래브하면 및 벽체, 차도부

| 번호 | 손상내용 | 폭(mm) | 길이(m) | 너비(m) | 개소 | 손상물량 | | 비고 |

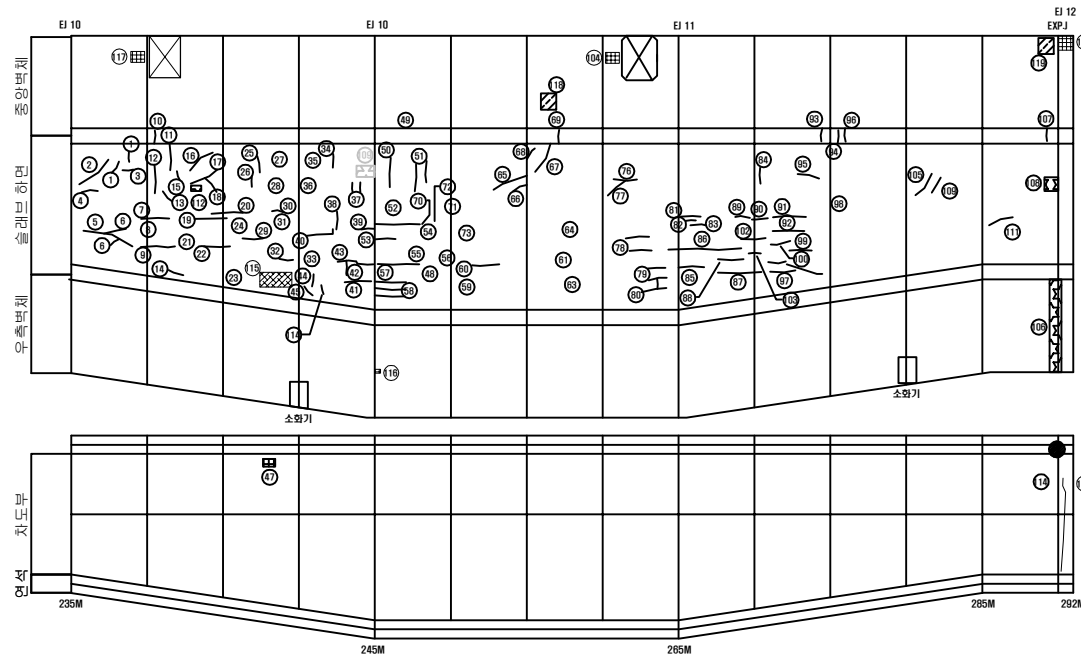
ID : 남태령지하차도 BOX구간[5]-상행 슬래브하면 및 벽체, 차도부

| 번호 | 손상내용 | 폭(mm) | 길이(m) | 너비(m) | 개소 | 손상물량 | | 비고 |

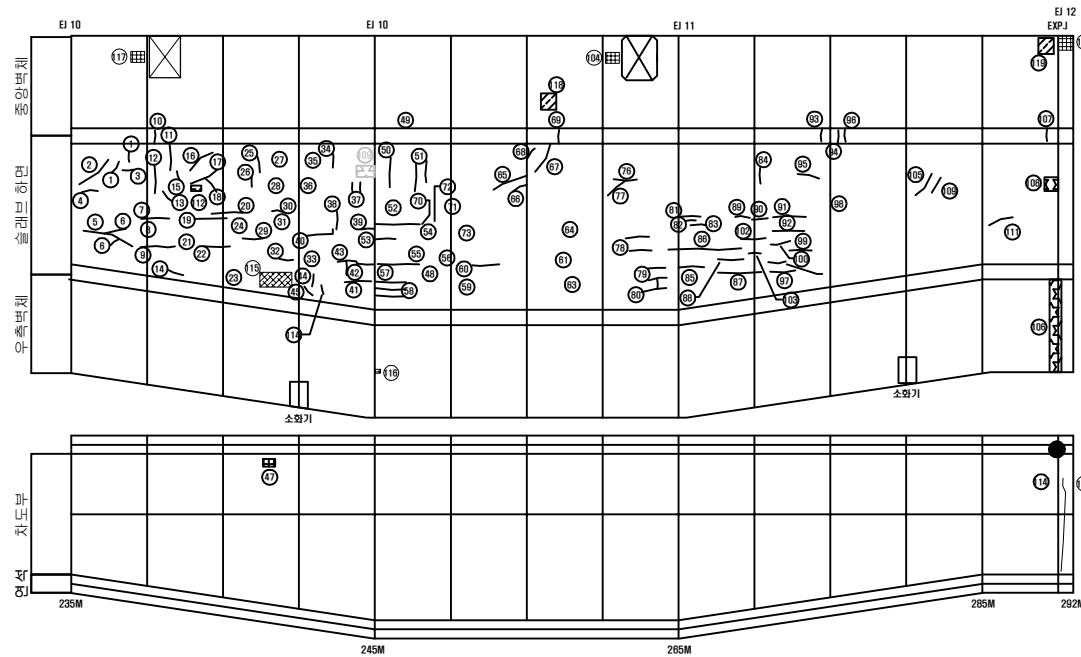
ID : 남태령지하차도 BOX구간[5]-상행 슬래브하면 및 벽체, 차도부

| 번호 | 손상내용 | 폭(mm) | 길이(m) | 너비(m) | 개소 | 손상물량 | | 비고 |

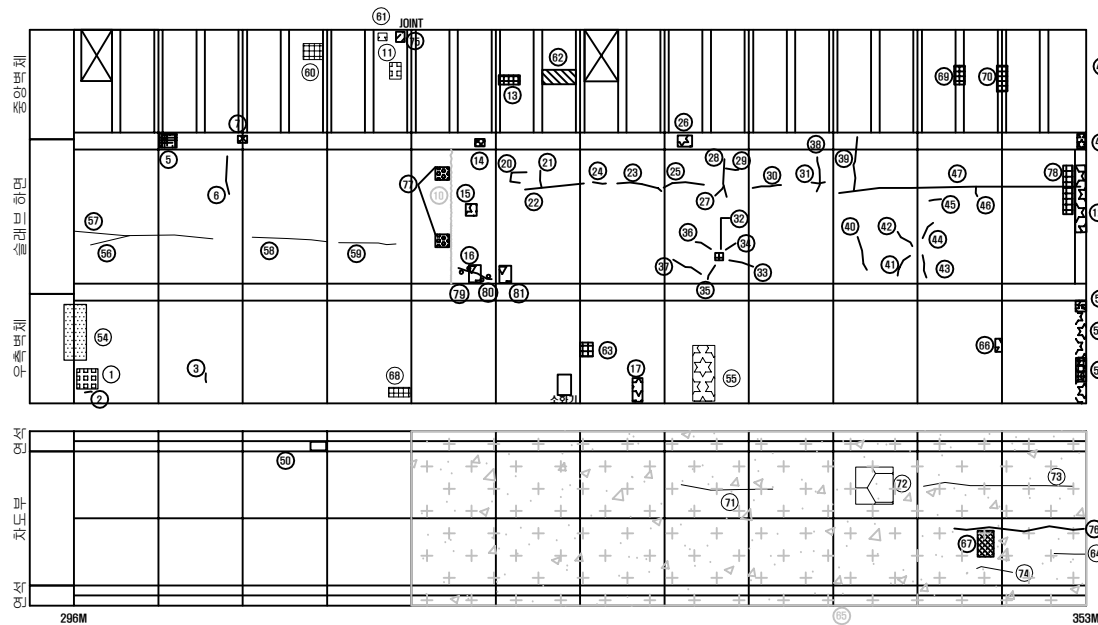
ID : 남태령지하차도 BOX구간[6]-상행 슬래브하면 및 벽체, 차도부

| 번호 | 손상내용 | 폭(mm) | 길이(m) | 너비(m) | 개소 | 손상물량 | | 비고 |

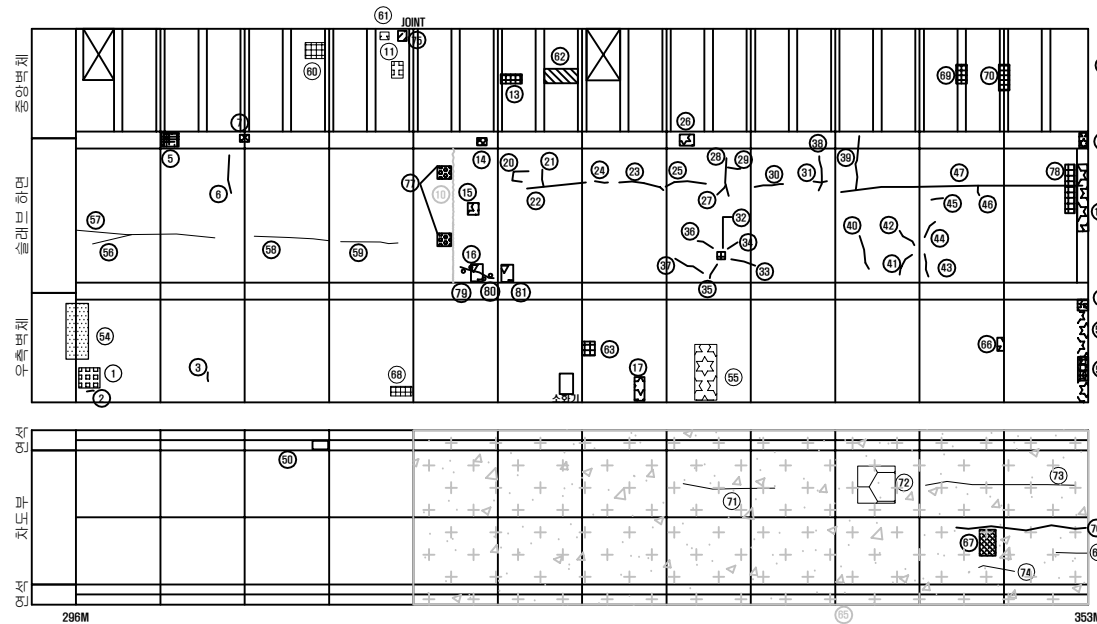
ID : 남태령지하차도 BOX구간[6]-상행 슬래브하면 및 벽체, 차도부

| 번호 | 손상내용 | 폭(mm) | 길이(m) | 너비(m) | 개소 | 손상물량 | | 비고 |

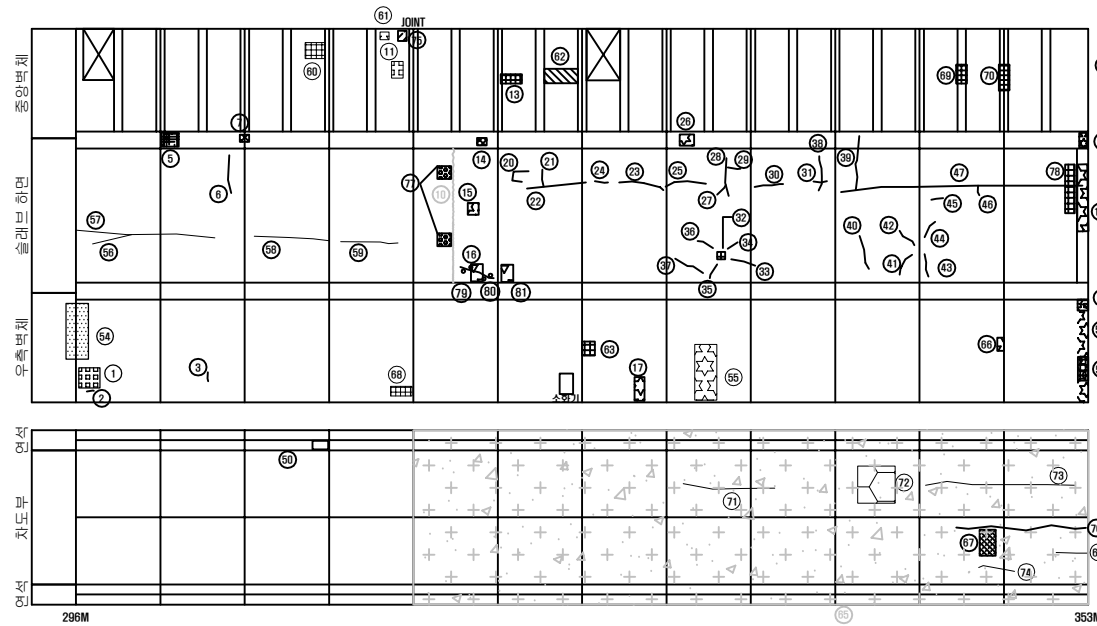
ID : 남태령지하차도 BOX구간[6]-상행 슬래브하면 및 벽체, 차도부

| 번호 | 손상내용 | 폭(mm) | 길이(m) | 너비(m) | 개소 | 손상물량 | | 비고 |

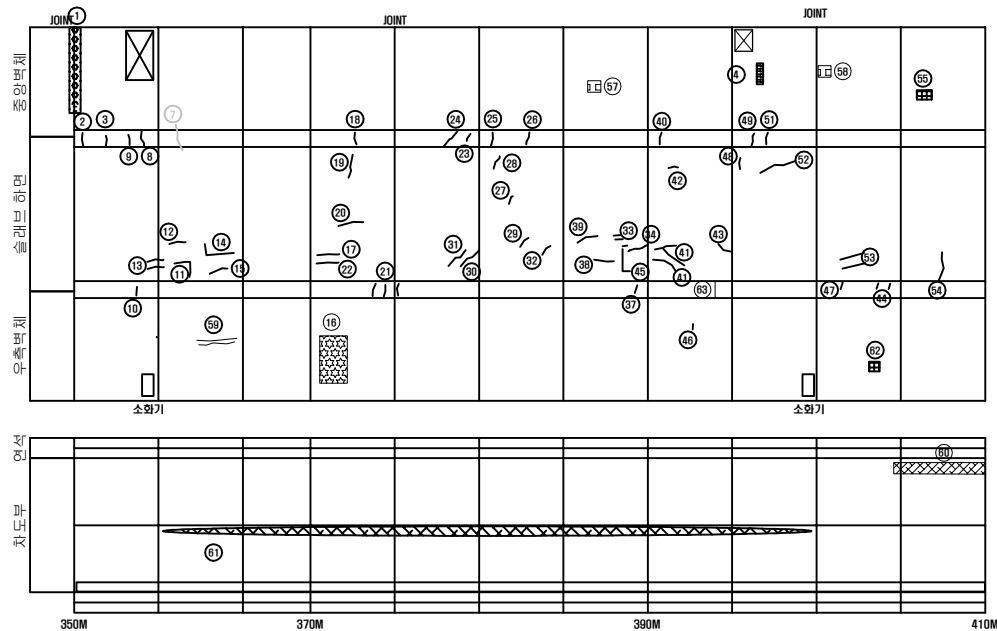
ID : 남태령지하차도 BOX구간[7]-상행 슬래브하면 및 벽체, 차도부

| 번호 | 손상내용 | 폭(mm) | 길이(m) | 너비(m) | 개소 | 손상물량 | | 비고 |

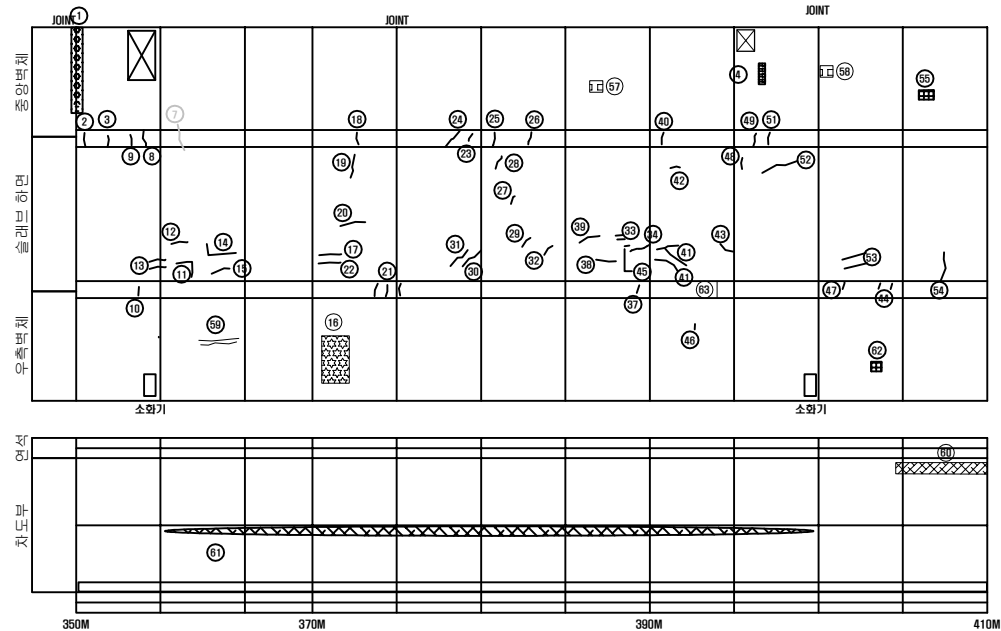
ID : 남태령지하차도 BOX구간[7]-상행 슬래브하면 및 벽체, 차도부

| 번호 | 손상내용 | 폭(mm) | 길이(m) | 너비(m) | 개소 | 손상물량 | | 비고 |

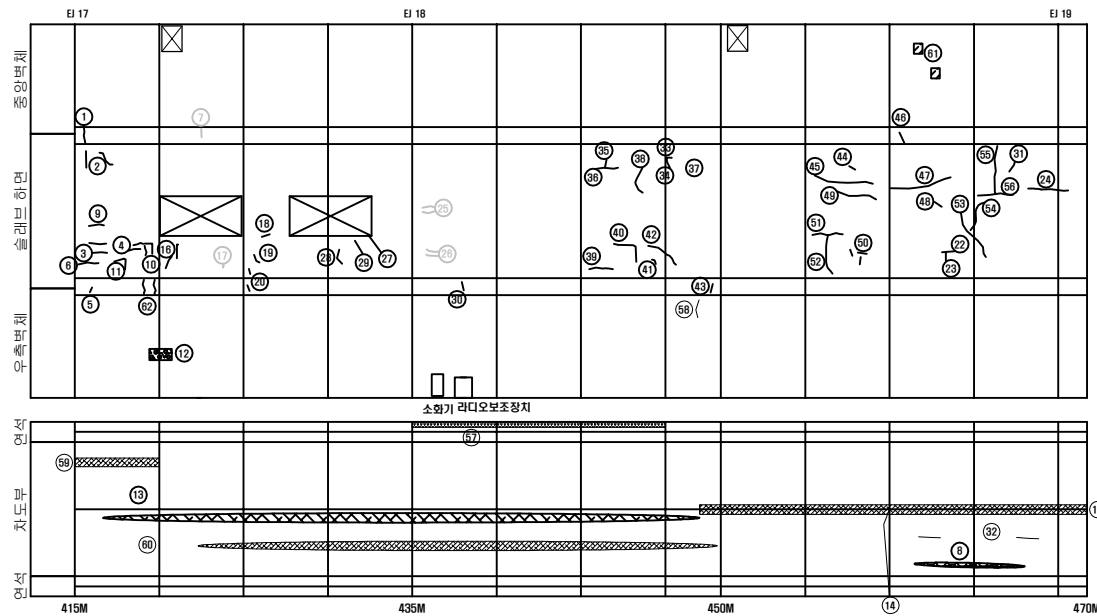
ID : 남태령지하차도 BOX구간[8]-상행 슬래브하면 및 벽체, 차도부

| 번호 | 손상내용 | 폭(mm) | 길이(m) | 너비(m) | 개소 | 손상물량 | | 비고 |

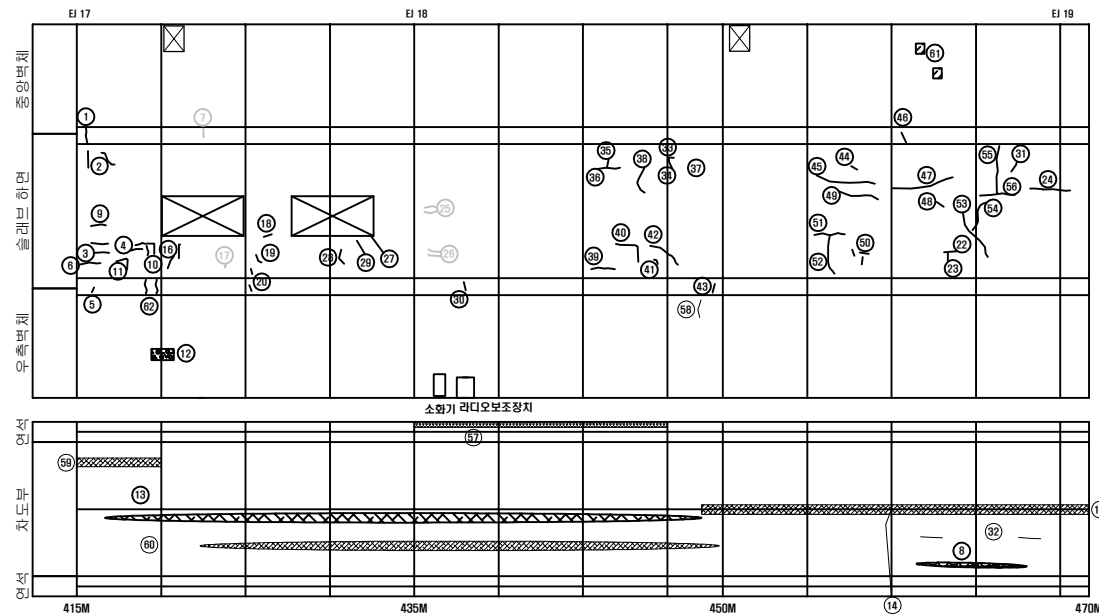
ID : 남태령지하차도 BOX구간[8]-상행 슬래브하면 및 벽체, 차도부

| 번호 | 손상내용 | 폭(mm) | 길이(m) | 너비(m) | 개소 | 손상물량 | | 비고 |

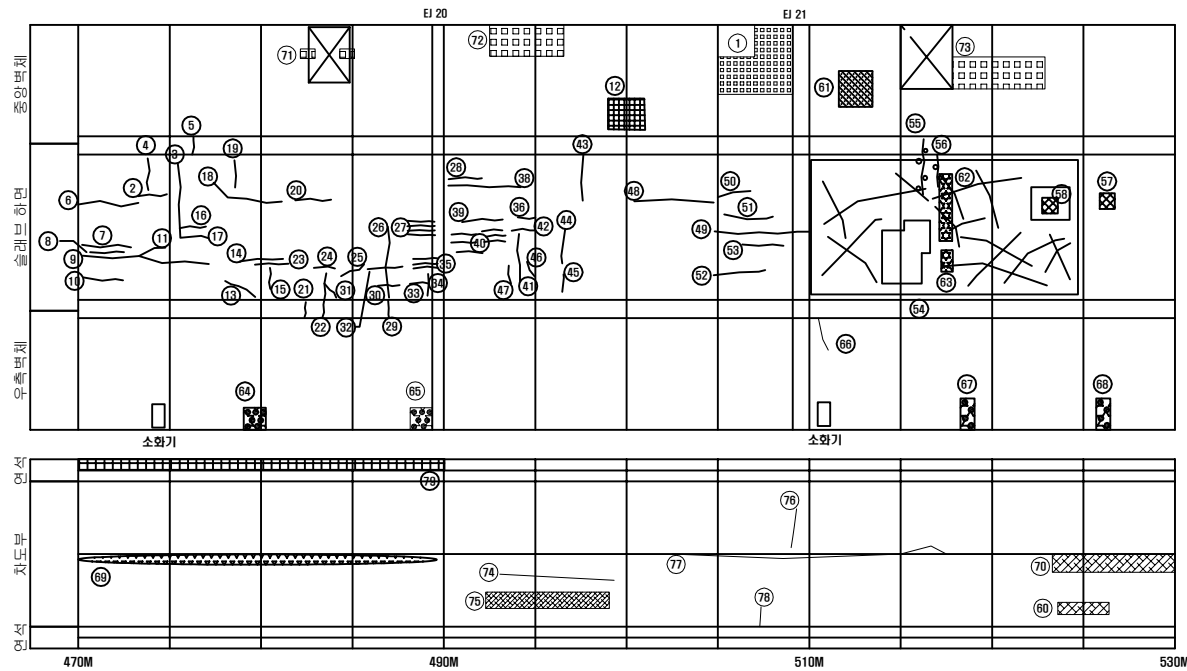
ID : 남태령지하차도 BOX구간[9]-상행 슬래브하면 및 벽체, 차도부

| 번호 | 손상내용 | 폭(mm) | 길이(m) | 너비(m) | 개소 | 손상물량 | | 비고 |

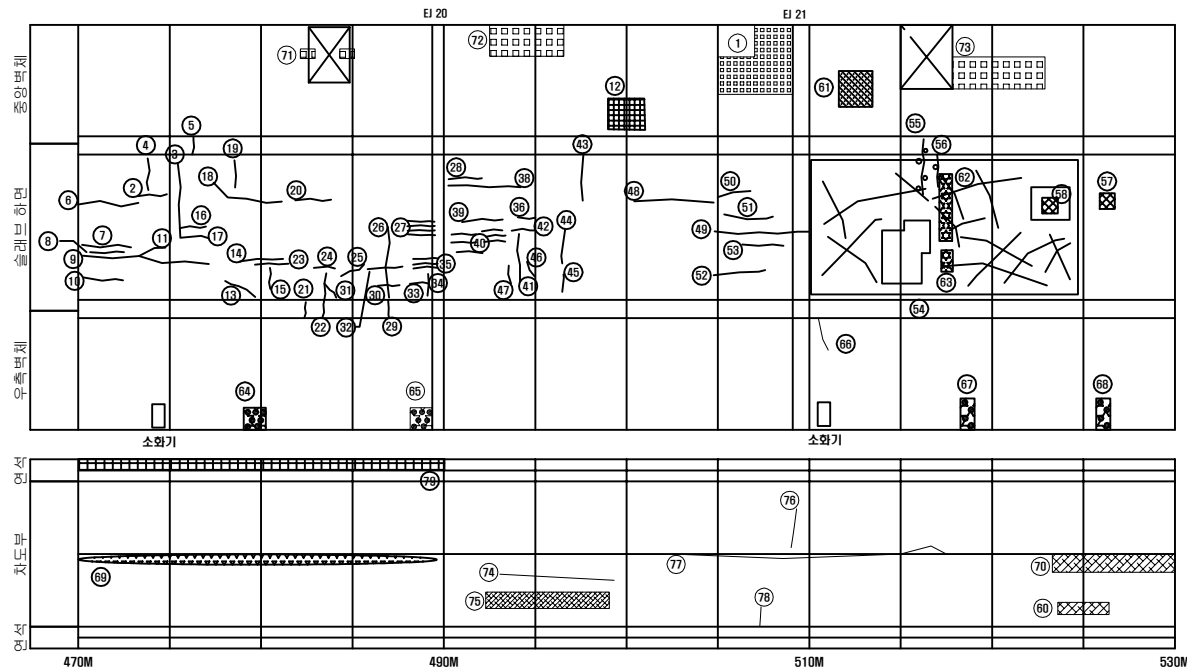
ID : 남태령지하차도 BOX구간[9]-상행 슬래브하면 및 벽체, 차도부

| 번호 | 손상내용 | 폭(mm) | 길이(m) | 너비(m) | 개소 | 손상물량 | | 비고 |

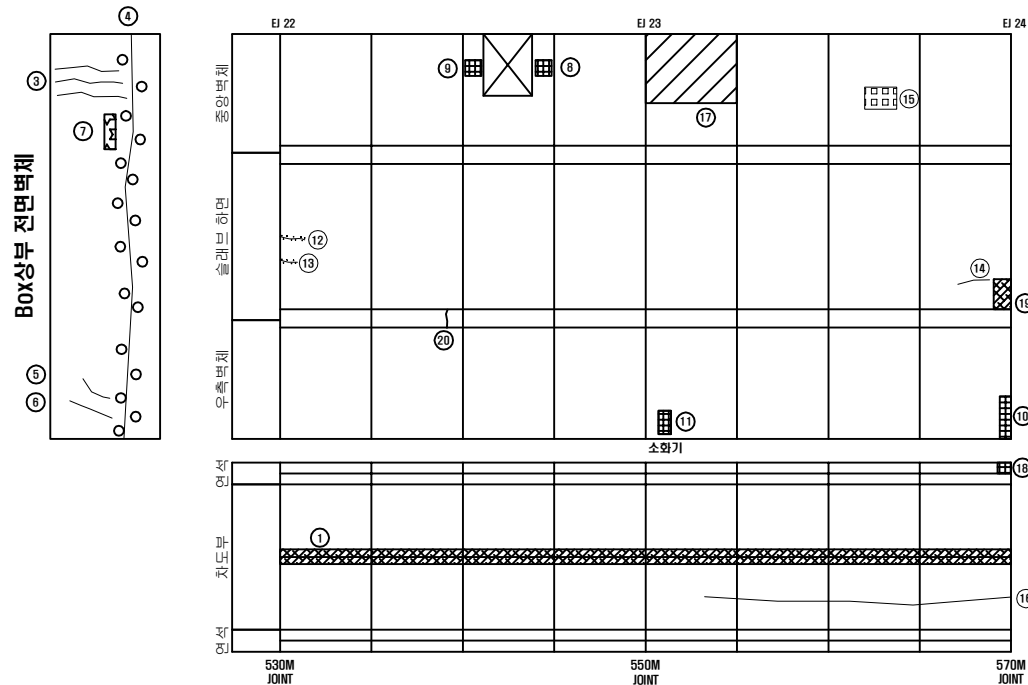
ID : 남태령지하차도 BOX구간[10]-상행 슬래브하면 및 벽체, 차도부

| 번호 | 손상내용 | 폭(mm) | 길이(m) | 너비(m) | 개소 | 손상물량 | | 비고 |

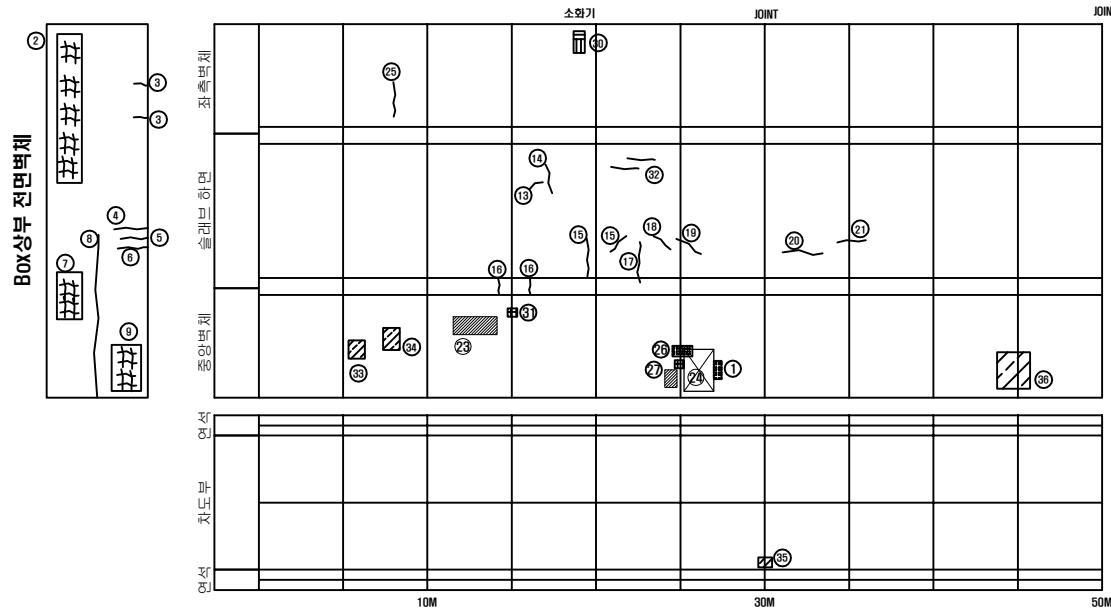
ID : 남태령지하차도 BOX구간(1)-하행 슬래브하면 및 벽체, 차도부

| 번호 | 손상내용 | 폭(mm) | 길이(m) | 너비(m) | 개소 | 손상물량 | | 비고 |

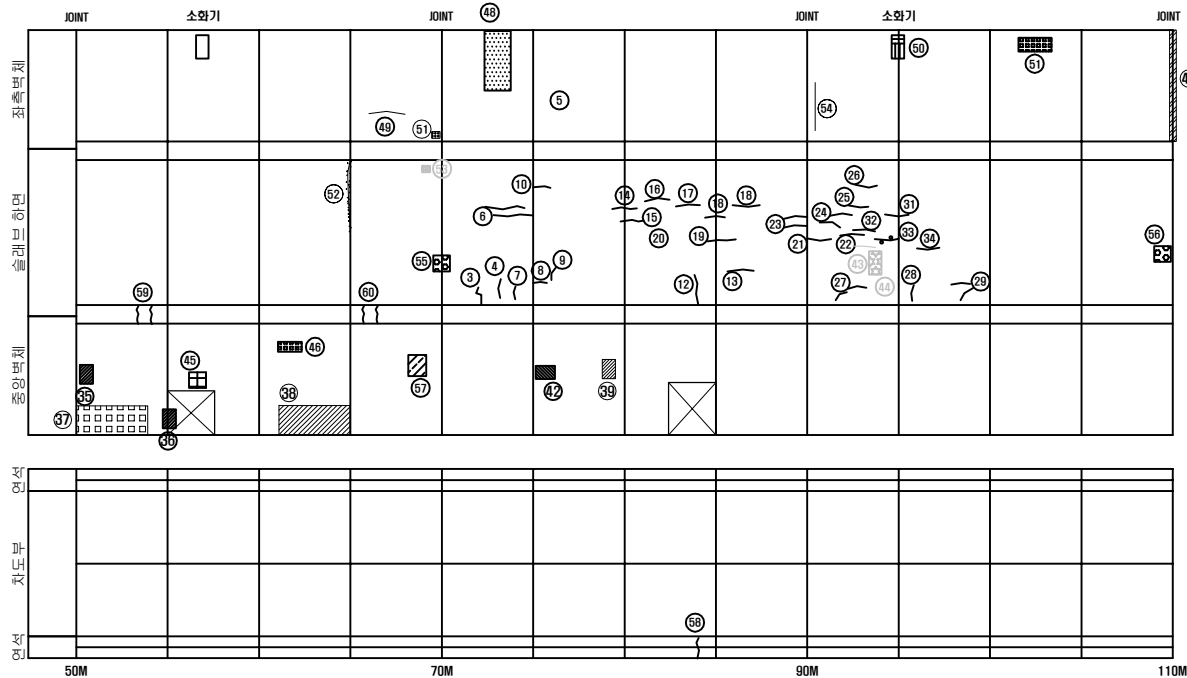
ID : 남태령지하차도 BOX구간[2]- 하행 슬래브하면 및 벽체, 차도부

| 번 호 | 손 상 내 용 | 폭 (mm) | 길 이 (m) | 너 비 (m) | 개 소 | 손 상 물 량 | | 비 고 |

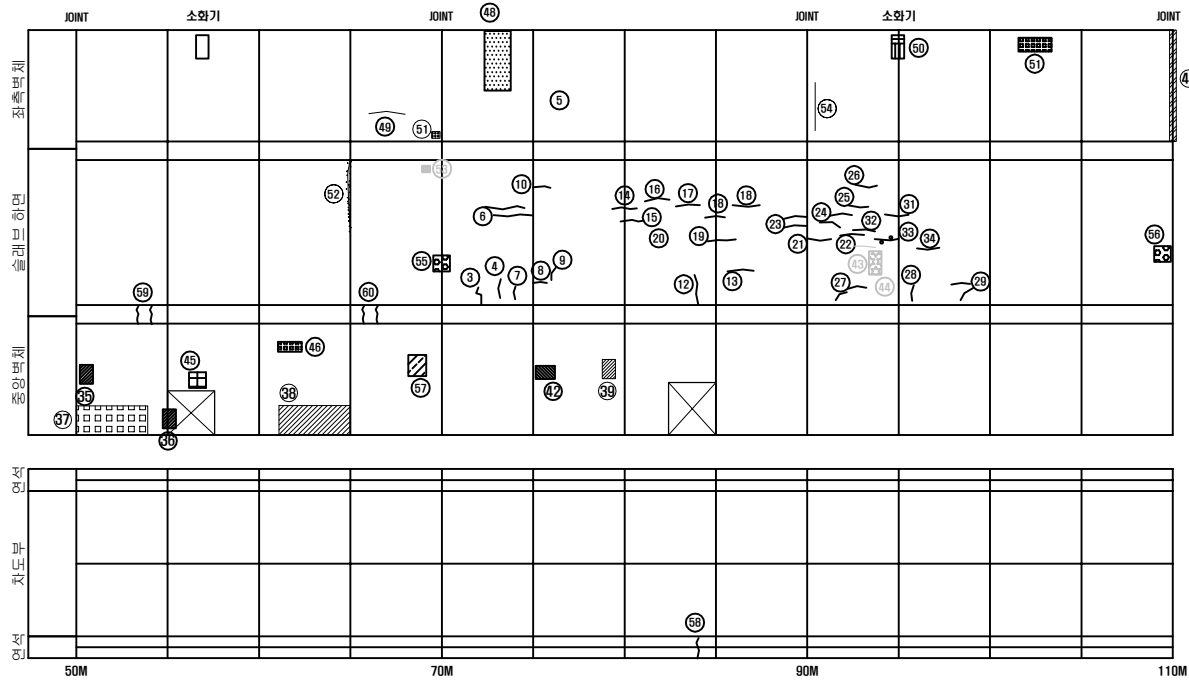
ID : 남태령지하차도 BOX구간[2]-하행 슬래브하면 및 벽체, 차도부

| 번호 | 손상내용 | 폭(mm) | 길이(m) | 너비(m) | 개소 | 손상물량 | | 비고 |
